Tanklager Bremen-Farge

**Orientierende Untersuchung von kontaminationsverdächtigen Flächen (Phase IIa)
im Bereich Tanklager Bremen Farge**

**Bundesbau
bei Immobilien Bremen AöR
Bundesbau
Theodor-Heuss-Allee 14
28195 Bremen**

HPC AG
Wilhelm-Herbst-Straße 5
28359 Bremen

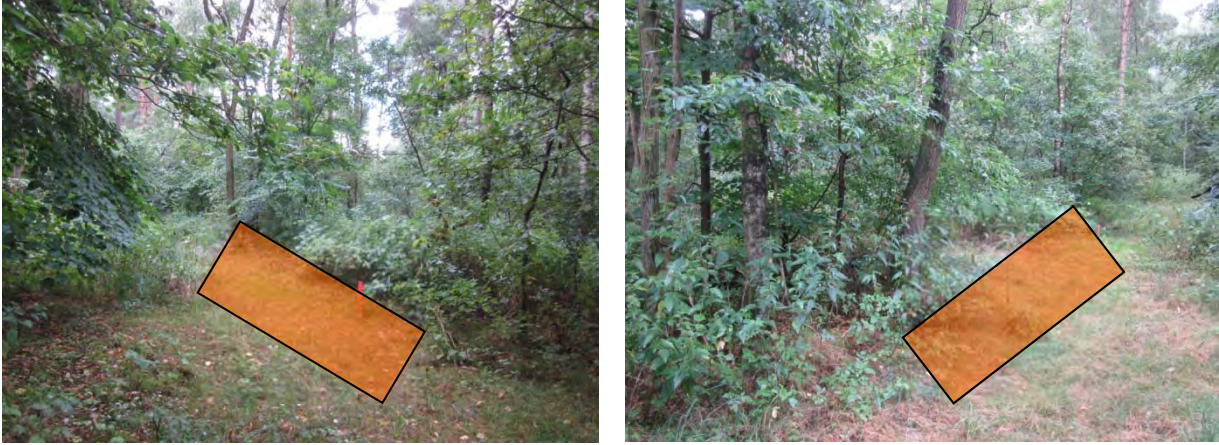
<p>Foto 5: Lage KVF 15 (Blick nach Nordwesten) Foto 6: Lage KVF 15 (Blick nach Osten)</p>	
Kontaminationspotential	Eintrag von Kraftstoff (vermutlich Diesel) in den Boden
Potentielle Kontaminanten	BTEX, MKW
Potentielle Eintragungsschwerpunkte	Lokaler unterirdischer Austritt von Produkten an Leckstelle in den Boden
Kontaminationsrisiko	<p>Das Kontaminationsrisiko wird als <u>mittel</u> eingestuft:</p> <p>Der Schadstoffeintrag in den Untergrund ist nur zeitlich begrenzt und lokal im Bereich der Leckagestelle zu erwarten, so dass in den Untergrund eingetragene Mengen daher als begrenzt anzunehmen sind.</p> <p>Da nicht bekannt ist, ob und in welchem Umfang Baumaßnahmen in dem betroffenen Bereich erfolgt sind, können Kontaminationen nicht gänzlich ausgeschlossen werden.</p>

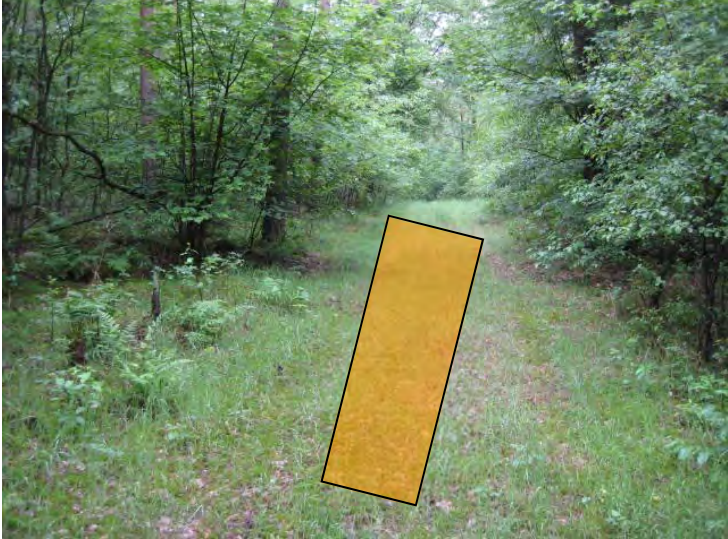
Foto 10: Lage KVF 23	
Kontaminationspotential	Eintrag von Kraftstoff in den Boden
Potentielle Kontaminanten	BTEX, MKW
Potentielle Eintragungsschwerpunkte	Lokaler unterirdischer Austritt von Produkten an Leckstelle in den Boden
Kontaminationsrisiko	<p>Das Kontaminationsrisiko wird als <u>mittel</u> eingestuft:</p> <p>Der Schadstoffeintrag in den Untergrund ist nur zeitlich begrenzt und lokal im Bereich der Leckagestelle zu erwarten, so dass in den Untergrund eingetragene Mengen daher als begrenzt anzunehmen sind.</p> <p>Da nicht bekannt ist, ob und in welchem Umfang Baumaßnahmen in dem betroffenen Bereich erfolgt sind, können Kontaminationen nicht gänzlich ausgeschlossen werden.</p>

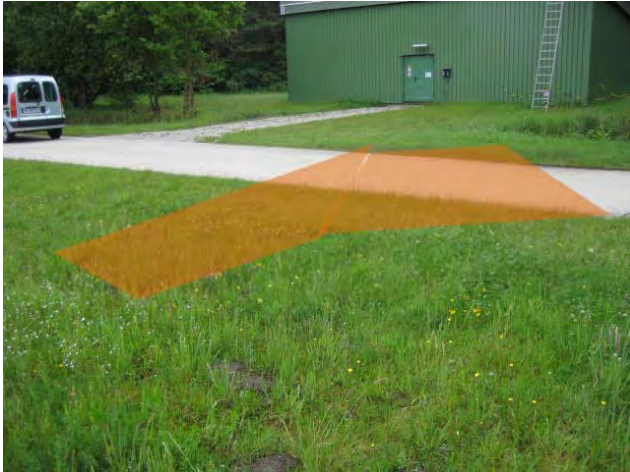
Foto 11: Lage KVF 25	
Kontaminationspotential	Eintrag von Dieselmotoren in den Boden
Potentielle Kontaminanten	MKW
Potentielle Eintragungsschwerpunkte	Lokaler unterirdischer Austritt von Produkten an Leckstelle in den Boden
Kontaminationsrisiko	<p>Das Kontaminationsrisiko wird als <u>mittel</u> eingestuft:</p> <p>Der Schadstoffeintrag in den Untergrund ist nur zeitlich begrenzt und lokal im Bereich der Leckagestelle zu erwarten, so dass in den Untergrund eingetragene Mengen daher als begrenzt anzunehmen sind.</p> <p>Im Zuge der Verlegung neuer Rohrleitungen im Jahr 1965 wurden an der betroffenen KVF Kontaminationen festgestellt und der angefallene Boden entsorgt. Da nicht bekannt ist, welchen Umfang und Tiefgang die damalige Baumaßnahme tatsächlich hatte, können noch vorhandene Kontaminationen, die von dieser Baumaßnahme nicht tangiert wurden (Randbereiche), nicht gänzlich ausgeschlossen werden.</p>

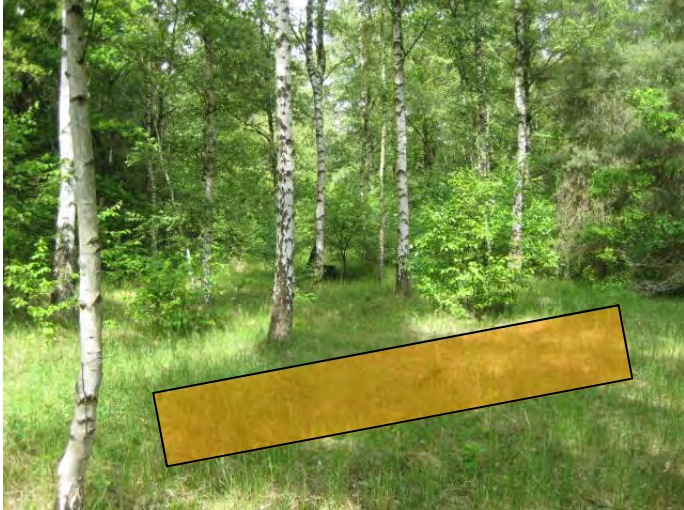
Foto 14: Lage der KVF 29	
Kontaminationspotential	Eintrag von Kraftstoff in den Boden
Potentielle Kontaminanten	BTEX, MKW
Potentielle Eintragungsschwerpunkte	Lokaler Austritt von Produkten an Leckstelle
Kontaminationsrisiko	<p>Das Kontaminationsrisiko wird als <u>mittel</u> eingestuft:</p> <p>Der Schadstoffeintrag in den Untergrund ist nur zeitlich begrenzt und lokal im Bereich der Leckagestelle zu erwarten, so dass in den Untergrund eingetragene Mengen daher als begrenzt anzunehmen sind.</p> <p>Im Zuge der Erneuerung der Rohrleitungen im Jahr 1965/66 wurden westlich des Tiefpunktschachtes im Rohrgraben in ca. 4 m Tiefe Kontaminationen festgestellt. Da nicht bekannt ist, welchen Umfang und Tiefgang die damalige Baumaßnahme tatsächlich hatte, können noch vorhandene Kontaminationen nicht gänzlich ausgeschlossen werden.</p>

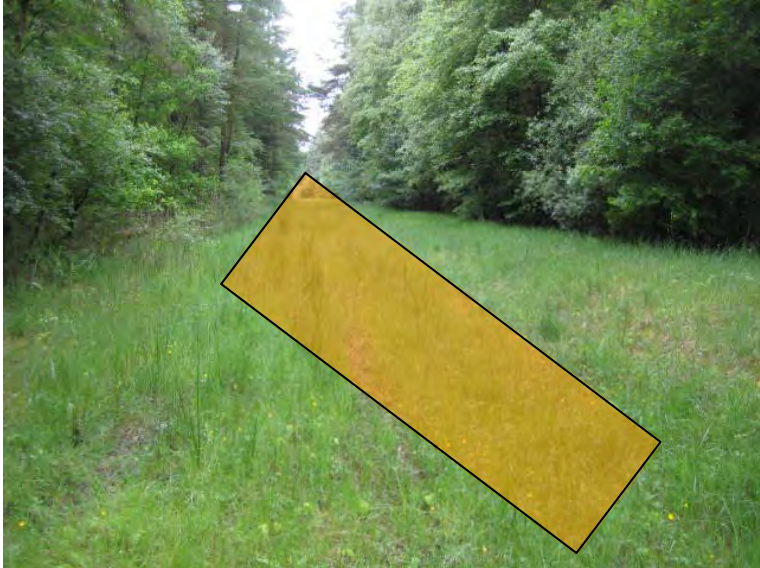
Foto 15 : Lage der KVF 34	
Kontaminationspotential	Eintrag von Kraftstoff in den Boden
Potentielle Kontaminanten	BTEX, MKW
Potentielle Eintragungsschwerpunkte	Lokaler Austritt von Produkten aus geöffnetem Rohrleitungsventil
Kontaminationsrisiko	<p>Aus einem geöffneten Belüftungsventil sind im Oktober 1968 im Zuge der Einlagerung von Kraftstoffen größere Mengen Düsenkraftstoff (F40/J.P.40) ausgetreten und im Boden versickert. Es erfolgte eine laterale Ausbreitung in dem vorwiegend sumpfigen Gelände über das oberflächlich anstehende Wasser bis in randlich gelegene Bombentrichter (ebenfalls wassergefüllt). Durch den Kraftstoff wurde die Bitumenisolierung der Rohrleitung angelöst. Durch Sofortmaßnahmen (Anlegen von Schürfen und Gruben sowie Abpumpen) wurde ein Großteil des Kraftstoffes zurückgewonnen (ca. 130 m³) und belasteter Boden ausgebaut. Zusätzlich wurde der betroffene Geländeabschnitt (vorwiegend bestehend aus sumpfigem Gelände, gebildet durch Bombentrichter) mit einem Emulgator besprüht, um die Brand- und Explosionsgefahr zu beseitigen. Der Emulgator sollte auch als Sperre gegen die weitere Ausbreitung der Kontamination dienen. Über mehrere Schöpfgrabungen wurden bis etwa April 1969 weitere Kraftstoff/Wassergemische abgepumpt. Die Schadensstelle wurde mittels Sondierbohrungen Ende 1968 weitgehend abgegrenzt. Im Juni 1970 wurde die Ausdehnung der Kontamination mittels Bohrungen nochmals überprüft und der Rückgang der lateralen Ausdehnung gefolgert. Abpumpbare Kraftstoff/Wassergemische ließen sich offenbar nicht mehr nachweisen, lediglich ein dünner Kraftstofffilm auf der Wasseroberfläche wurde erwähnt. Nach 1970 liegen keine Informationen mehr über fortlaufende Maßnahmen vor.</p> <p>Trotz Rückgewinnung von Kraftstoffen und Bodenausbau können noch vorhandene Kontaminationen, die von diesen Maßnahmen nicht erfasst wurden (insbesondere Randbereiche), nicht gänzlich ausgeschlossen werden.</p> <p>Ein Schadstoffeintrag in den Untergrund ist anhand der vorliegenden Datenlage zu besorgen.</p>

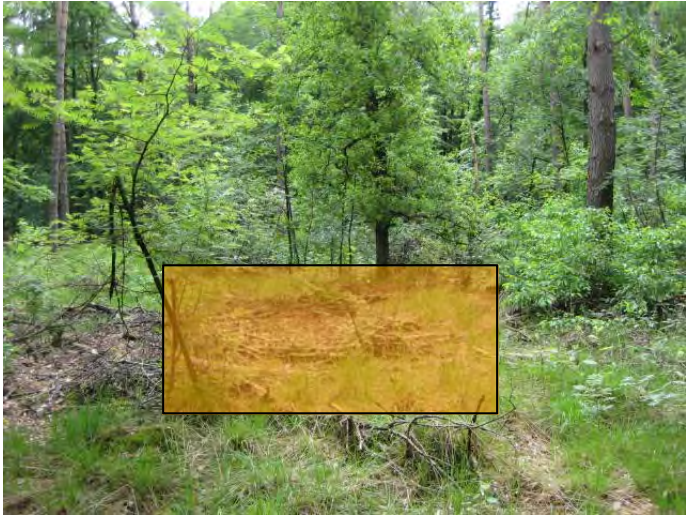
Foto 16: Lage der KVF 35	
Kontaminationspotential	Eintrag von Kraftstoff in den Boden
Potentielle Kontaminanten	BTEX, MKW
Potentielle Eintragungsschwerpunkte	Lokaler Austritt von Produkten im Bereich der Grube
Kontaminationsrisiko	<p>Ob eine entsprechende Grube angelegt wurde ist nicht verlässlich dokumentiert. Die genaue Lage und der Inhalt der Grube sind nicht bekannt und kann nur vermutet werden. Die Auswertung von Luftbildern aus den Jahren 1956 (und damit noch während der Nutzung durch die US-Army), 1968 und 1974 lässt keine Hinweise auf eine entsprechende Grube erkennen.</p> <p>Grundsätzlich ist der Eintrag von Schadstoffen in dem Bereich der Grube nicht auszuschließen.</p> <p>Das Kontaminationsrisiko wird als <u>mittel</u> eingestuft:</p>

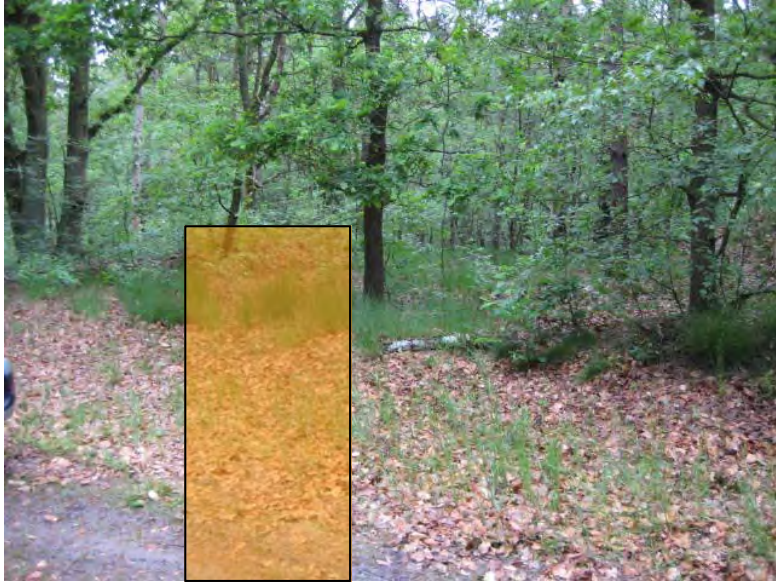
KVF 40	Vermutete Überlauf- und Ablagerungsstellen
Foto 21

Kontaminationspotential	Eintrag von Kraftstoff in den Boden
Potentielle Kontaminanten	BTEX, MKW
Potentielle Eintragungsschwerpunkte	Lokaler Austritt von Produkten im Bereich der Grube
Kontaminationsrisiko	<p>Ob eine entsprechende Grube angelegt wurde ist nicht verlässlich dokumentiert. Die genaue Lage und der Inhalt der Grube sind nicht bekannt und kann nur vermutet werden. Die Auswertung von Luftbildern aus den Jahren 1956 (und damit noch während der Nutzung durch die US-Army), 1968 und 1974 lässt keine Hinweise auf eine entsprechende Grube erkennen.</p> <p>Grundsätzlich ist der Eintrag von Schadstoffen im Bereich der Grube nicht auszuschließen.</p> <p>Das Kontaminationsrisiko wird als <u>mittel</u> eingestuft:</p>

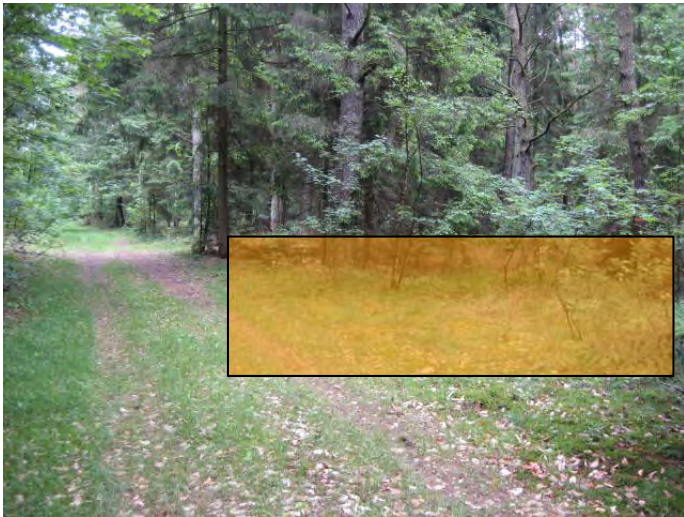
Foto 22: Lage der KVF 41	
Kontaminationspotential	Eintrag von Kraftstoff in den Boden
Potentielle Kontaminanten	BTEX, MKW
Potentielle Eintragungsschwerpunkte	Lokaler Austritt von Produkten im Bereich der Grube
Kontaminationsrisiko	<p>Ob eine entsprechende Grube angelegt wurde ist nicht verlässlich dokumentiert. Die genaue Lage und der Inhalt der Grube sind nicht bekannt und kann nur vermutet werden. Die Auswertung von Luftbildern aus den Jahren 1956 (und damit noch während der Nutzung durch die US-Army), 1968 und 1974 lässt keine Hinweise auf eine entsprechende Grube erkennen.</p> <p>Grundsätzlich ist der Eintrag von Schadstoffen im Bereich der Grube nicht auszuschließen.</p> <p>Das Kontaminationsrisiko wird als <u>mittel</u> eingestuft:</p>

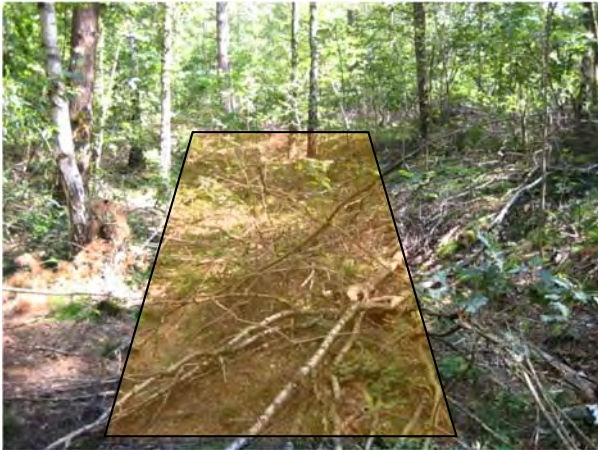
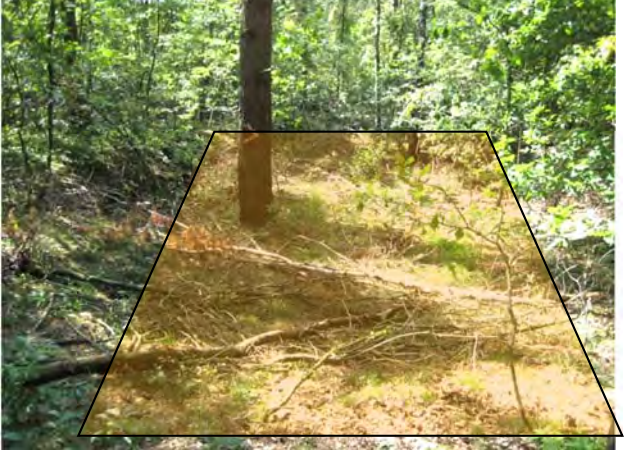
Foto 24: Lage KVF 43	Foto 25: Lage der KVF 43
Kontaminationspotential	Eintrag von Kraftstoff in den Boden
Potentielle Kontaminanten	BTEX, MKW; in verfüllten Bereichen auch PAK, Schwermetalle
Potentielle Eintragungsschwerpunkte	Austritt von Produkten im Bereich der Abfüll- und Lagerplätze
Kontaminationsrisiko	<p>Das Kontaminationsrisiko wird als <u>mittel</u> eingestuft.</p> <p>Im Gelände ist die genaue Lage der ehemaligen Einsatzbereiche nicht mehr erkennbar. Gemäß dem Luftbild aus dem Jahr 1956 lässt sich die Lage der Fläche zwar eingrenzen, Details zu Einsatzorten und damit der potenziellen Eintragsstellen für Produkte sind aber nicht zu erkennen. Im Gelände ist die Fläche muldenförmig ausgebildet. Möglicherweise handelt es sich um verfüllte Bereiche.</p> <p>Nördlich der eigentlichen Umschlagstelle ist auf dem Luftbild aus dem Jahr 1956 zusätzlich eine Freifläche zu erkennen, deren Funktion nicht bekannt ist. Ggf. handelt es sich hier um Lager- und Abstellflächen.</p> <p>Ein Schadstoffeintrag in den Untergrund ist anhand der vorliegenden Datenlage zu besorgen.</p>

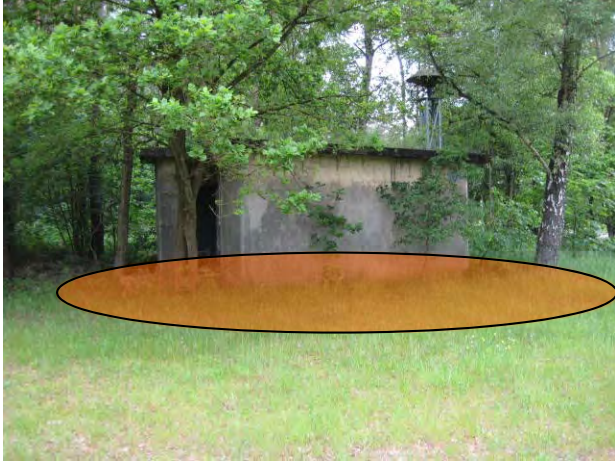
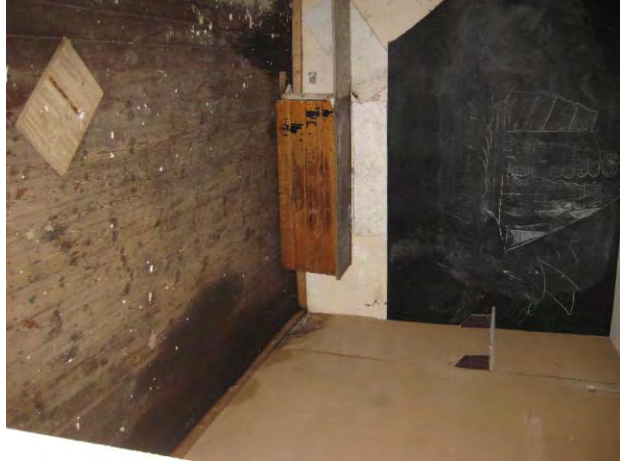
Foto 30: Lage KVF 5	Foto 31: Innenraum Lagergebäude
Kontaminationspotential	Eintrag von Kraftstoff, ggf. Reinigungsmittel, Schmiermittel, Lösungsmittel in den Boden
Potentielle Kontaminanten	BTEX, MKW, LHKW
Potentielle Eintragungsschwerpunkte	Lokaler Austritt von Produkten in den Boden
Kontaminationsrisiko	Angaben über konkrete Produktaustritte liegen nicht vor. Der Eintrag von Schadstoffen in den Boden ist aber aufgrund der Nutzung nicht auszuschließen. Das Kontaminationsrisiko wird als <u>mittel</u> eingestuft:

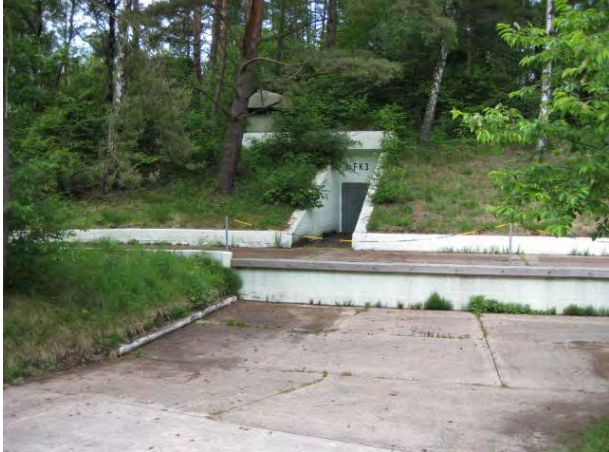
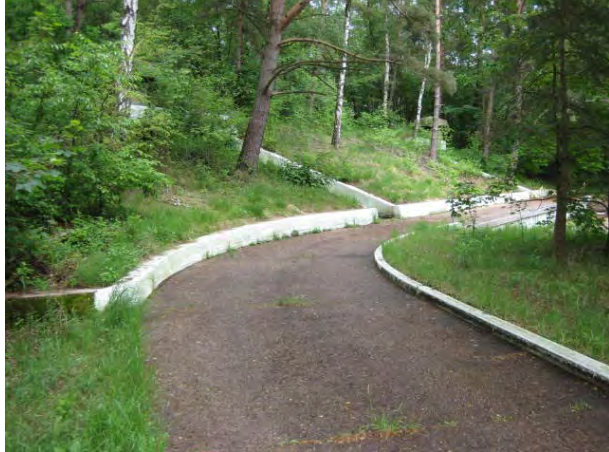
Foto 44: Eingang Fasskeller mit Rampe	Foto 45 : Zufahrt Fasskeller
Kontaminationspotential	Eintrag von Kraftstoff in den Boden
Potentielle Kontaminanten	BTEX, MKW
Potentielle Eintragungsschwerpunkte	Austritt von Produkten im Bereich der Lager- und Ladeflächen
Kontaminationsrisiko	<p>Erkenntnisse aus dem unmittelbaren Umfeld des Fasskellers hinsichtlich Boden und Grundwasser liegen nicht vor.</p> <p>Die bauliche Ausführung des Fasskellers (vollständige Ummantelung aus Beton) sowie die vollständige Flächenversiegelung innerhalb des Lagerraumes lässt den Austritt von Produkten in Boden und Grundwasser nicht erwarten.</p> <p>Nutzungsbedingte Einträge von Schadstoffen in den Boden sind im Bereich der Verloaderampen anhand der vorliegenden Datenlage nicht auszuschließen.</p> <p>Das Kontaminationsrisiko wird als mittel eingestuft.</p>
