**Asbesthaltige Spachtelmassen und Fliesenmörtel
Ergänzung des Asbestkatasters – Ergebnis der Pilotphase**

Bericht zur Untersuchung auf asbesthaltige Putze und Spachtelmassen

G-Code: G0519
Gebäude: Hauptgebäude
Gr-Code: Gr00202
Liegenschaft: Kindertagesheim Beckstraße
Anschrift: Beckstraße 19
28755 Bremen

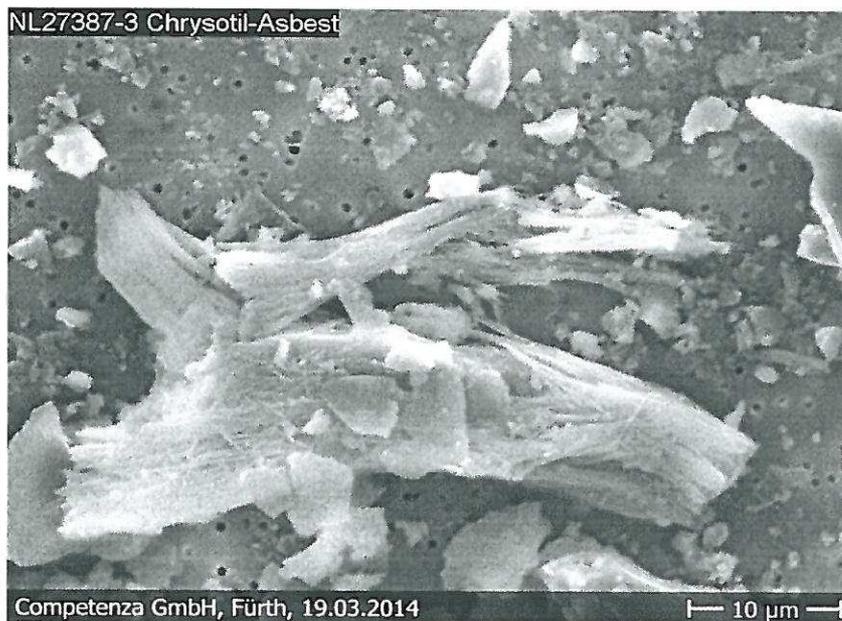
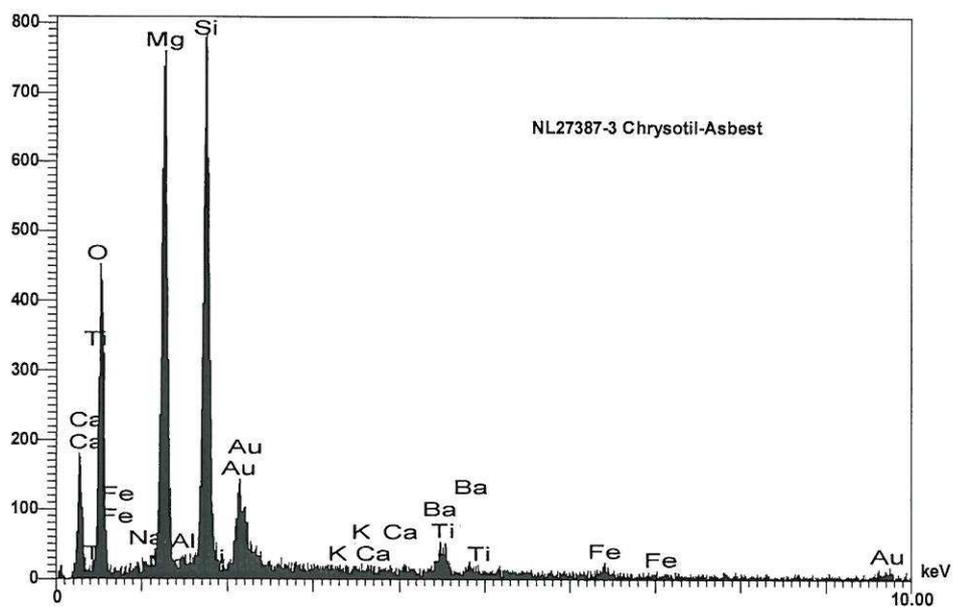
Abbildung und Elementspektrum: Chrysotil-Asbest Fundstelle NL27387.3

Asbest (Chrysotilasbest, in Spuren) wurde in der Mischprobe aus den Fensterlaibungen (Farb-/ Lackanstrich, evtl. über Spachtelschicht auf mineralischen Grund, in einem Fall auch Raufasertepete) im Erdgeschoss nachgewiesen. Diese Probe besteht aus vier Einzelproben, die aus beiden Gebäudeteilen (Alt- / Neubau) stammen.

Competenza-Proben-Nr.:	Probenart:	Probenbezeichnung:	Analysenergebnis:
NL27387.1	MP	1 (Wandbelag, Keller:1)	kein Asbest nachweisbar
NL27387.2	MP (Mischprobe*)	D (Decken: 4+11+19+22)	kein Asbest nachweisbar
NL27387.3	MP (Mischprobe*)	F (Fensterlaibungen: 2+14+21+24)	Probe enthält Chrysotil-Asbest (Spuren von Asbest festgestellt)
NL27387.4	MP (Mischprobe*)	T (Türen: 5+7+16+18)	kein Asbest nachweisbar
NL27387.5	MP (Mischprobe*)	WA (Wandbeläge A: 3+6+8+9+10)	kein Asbest nachweisbar
NL27387.6	MP (Mischprobe*)	WB (Wandbeläge B:17+20+23)	kein Asbest nachweisbar
NL27387.7	MP**	WC (Wandbelag C: 12)	kein Asbest nachweisbar
NL27387.8	MP	FN1 (Fliesenkleber: 15)	kein Asbest nachweisbar
NL27387.9	MP	FKü1 (Fliesenkleber.13)	kein Asbest nachweisbar

Aufgrund der Ergebnisse ist es erforderlich, bei Arbeiten an den genannten Bauteilflächen die asbestspezifischen Schutzmaßnahmen nach den TRGS 519 durchzuführen bzw. weitergehende Ausschlussuntersuchungen vorzunehmen. In den in der Tabelle nicht genannten Bauteilen (z. B. alle Wände) wurde kein Asbest nachgewiesen. In diesen Bauteilen kann ohne Schutzmaßnahmen gegen Asbest gearbeitet werden.
