# Kurzbericht

Untersuchungen des Bodens und abzubauender Materialien im  
Bereich der Kühlhauskaje in Bremen

# ÜSS Bremen im Bereich Wendebecken / Kühlhauskaje Abschnitt 2b

## Lageplan der Untersuchungspunkte

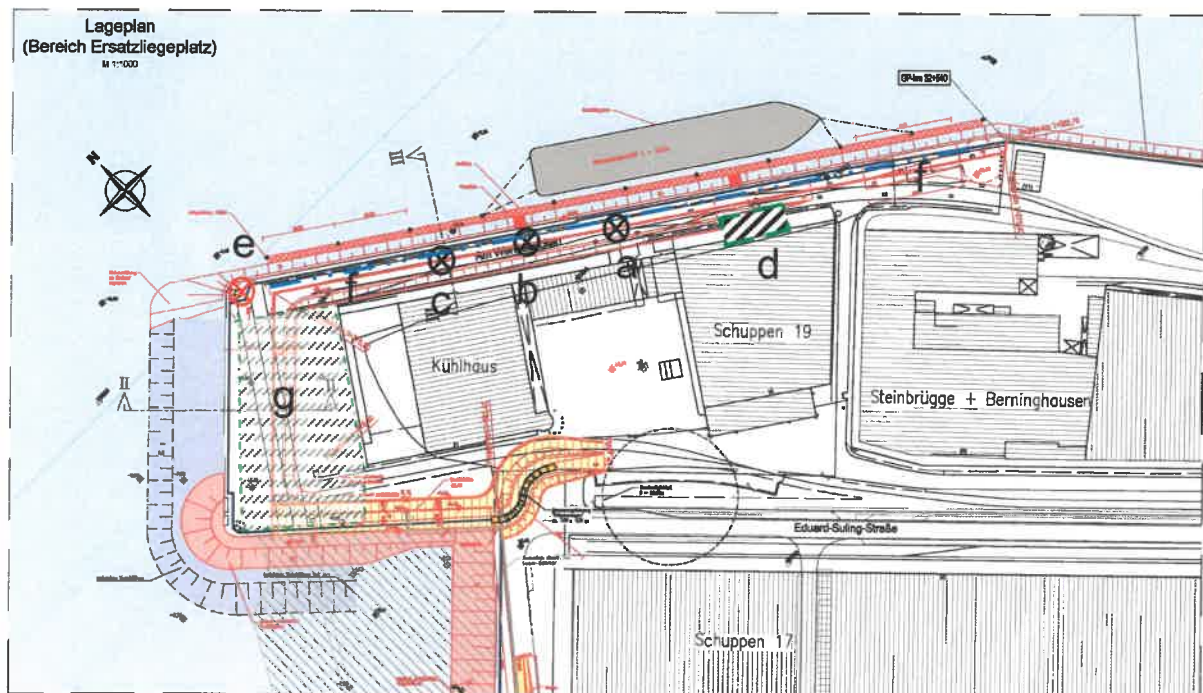
Die Standorte der einzelnen Untersuchungspunkte sind wie folgt lokalisiert:

a) Schurf Baustelle 1

b) Schurf Baustelle 2

c) Schurf Baustelle 3

d) asphaltähnliche Arbeitsfläche

e) auffällige Pflastersteine

f) HWS – Wand

g) Fläche für sechs Sondierungen

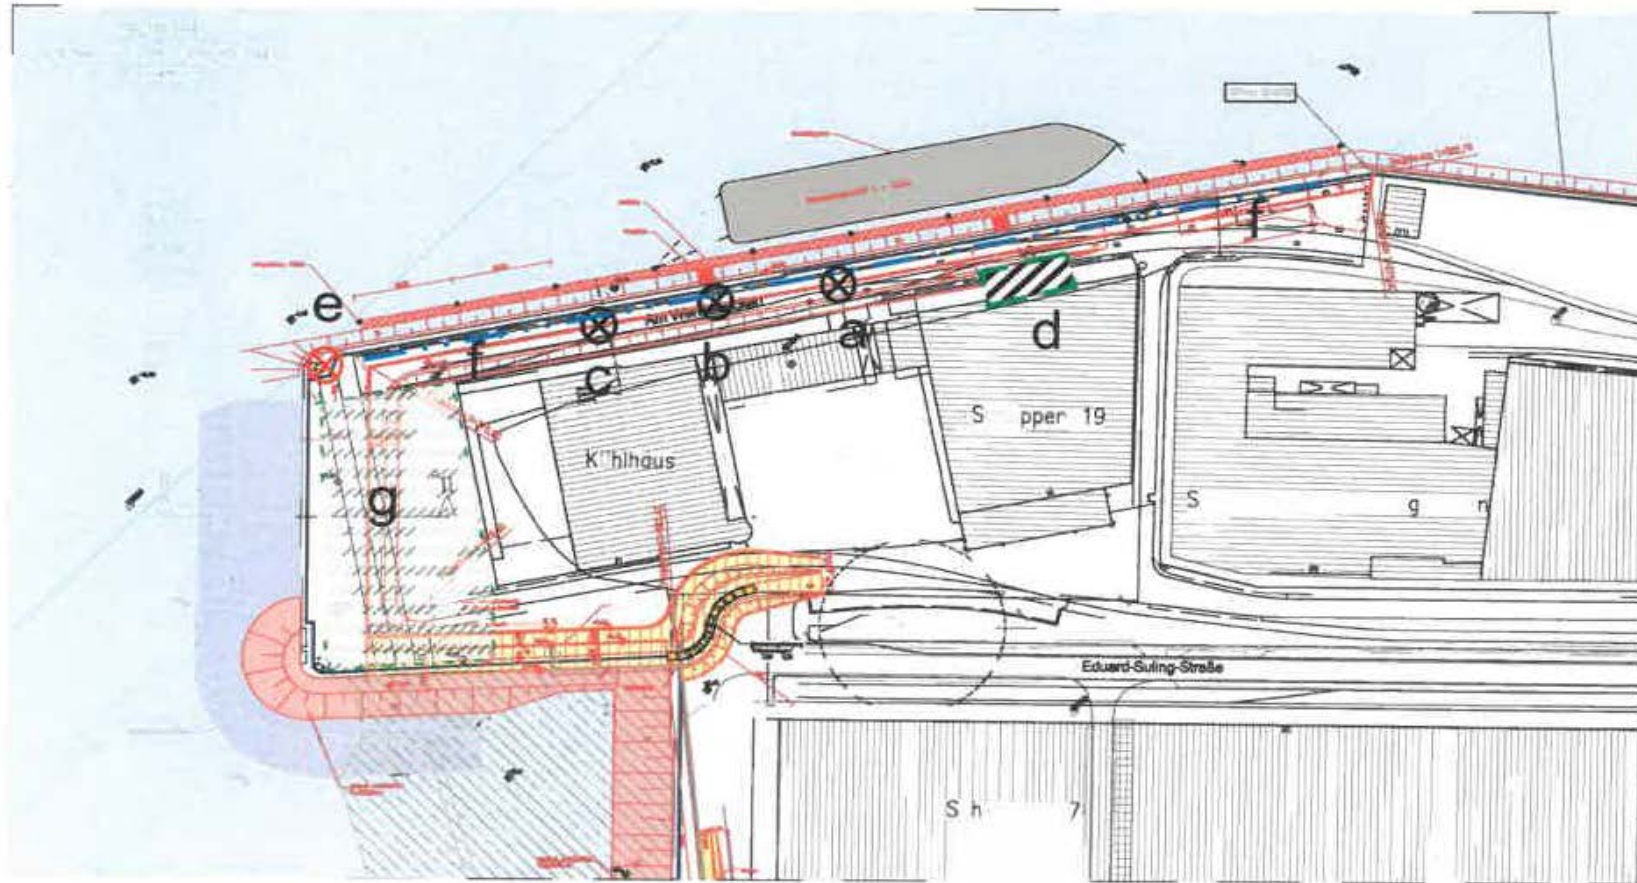
a – c) Schurf 1 bis 3  
g) Fläche für sechs Sondierungen

d) Asphaltartige Arbeitsfläche

e) auffällige Pflastersteine

f) HWS - Wand
