**Prüfbericht Nr. / Test Report No.: A24-00871**

**Projekt:** HWS Holz- und Fabrikhafen Süd  
**Leistung:** Prüfung Schweißbarkeit Spundwände  
**Vertrag-Nr.:** IA/2011-01/ i1111 – 1.16137

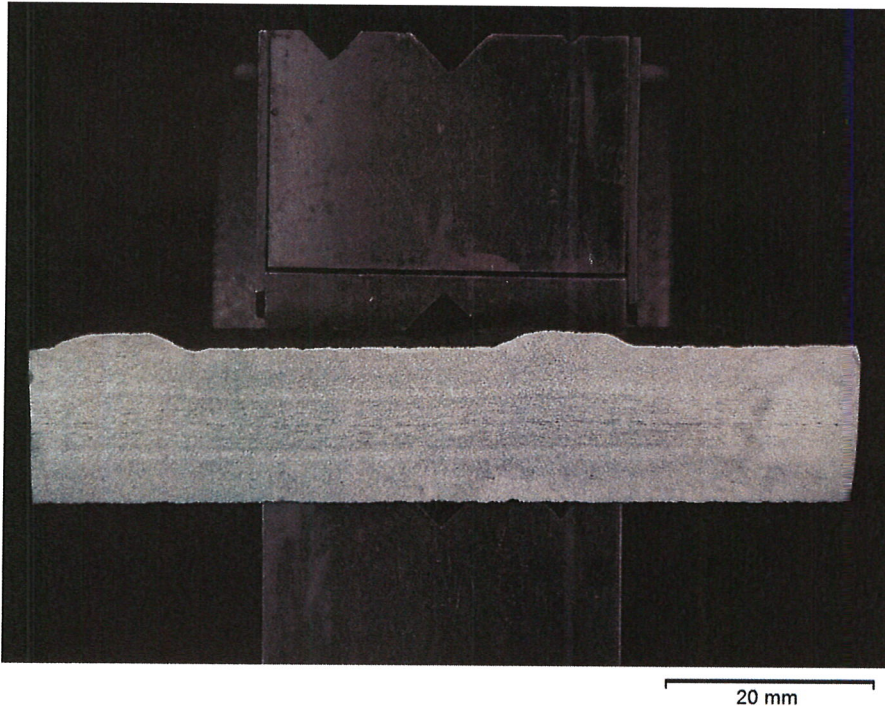
Bild / fig. 1

| Probe Nr.<br>spec.no. | Ätzmittel DIN V 1739<br>etchant | Bilddokumentation<br>photo documentation | Ergebnis, Art und Größe der Unregelmäßigkeiten<br>results, form and size of imperfections |
|---|---|---|---|
| 8711 | 10% wäss. Salpetersäure | siehe Anlage Seite 1 | keine Auffälligkeiten / Seigerungszonen erkennbar |

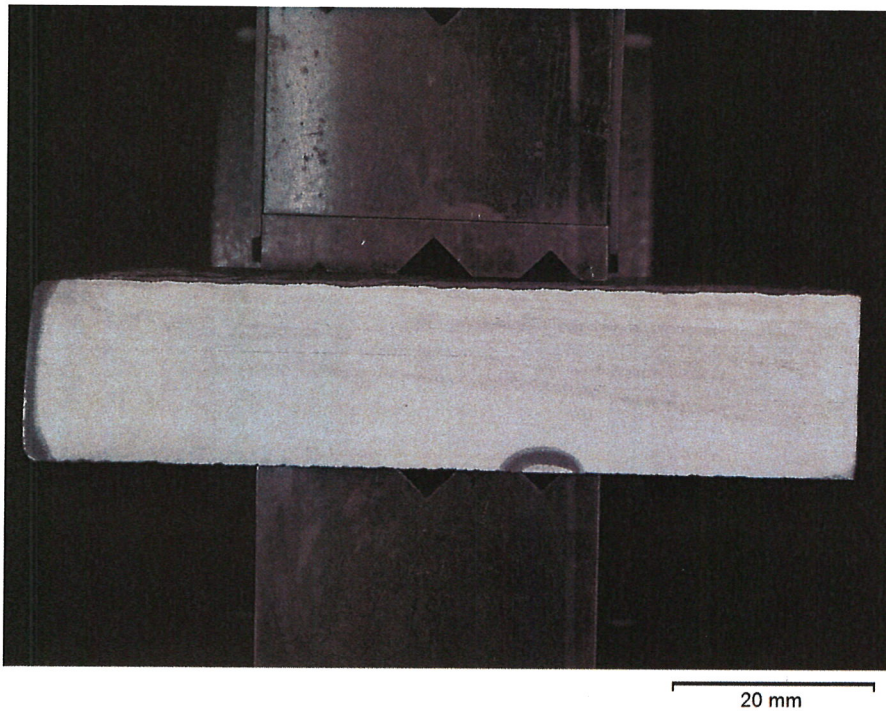
Bild / fig. 3

| Probe Nr.<br>spec.no. | Ätzmittel DIN V 1739<br>etchant | Bilddokumentation<br>photo documentation | Ergebnis, Art und Größe der Unregelmäßigkeiten<br>results, form and size of imperfections |
|---|---|---|---|
| 8712 | 10% wäss. Salpetersäure | siehe Anlage Seite 2 | keine Auffälligkeiten / Seigerungszonen erkennbar |

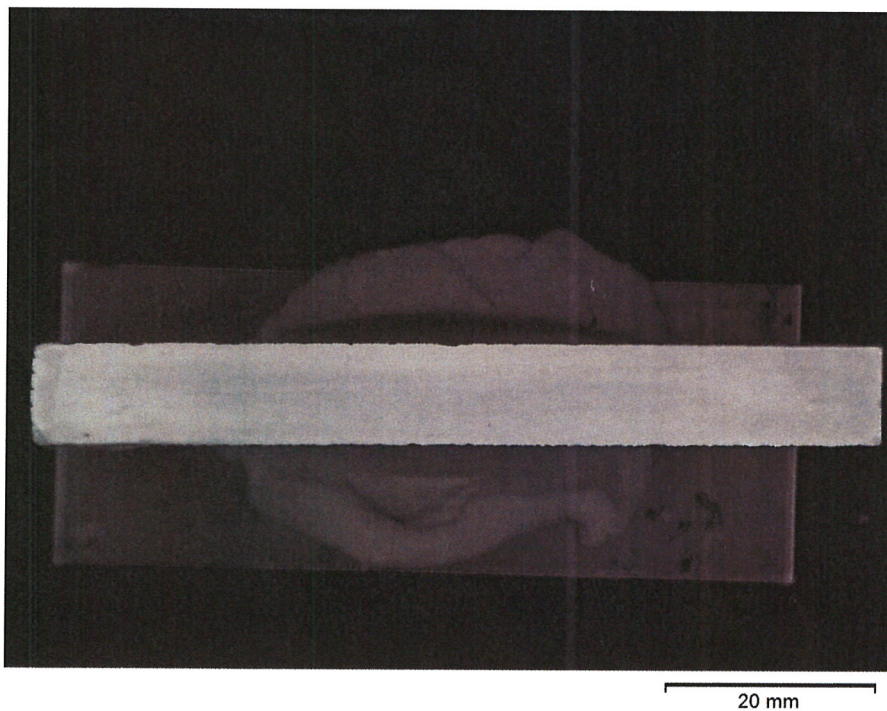
Bild / fig. 5

| Probe Nr.<br>spec.no. | Ätzmittel DIN V 1739<br>etchant | Bilddokumentation<br>photo documentation | Ergebnis, Art und Größe der Unregelmäßigkeiten<br>results, form and size of imperfections |
|---|---|---|---|
| 8713 | 10% wäss. Salpetersäure | siehe Anlage Seite 3 | keine Auffälligkeiten / Seigerungszonen erkennbar |

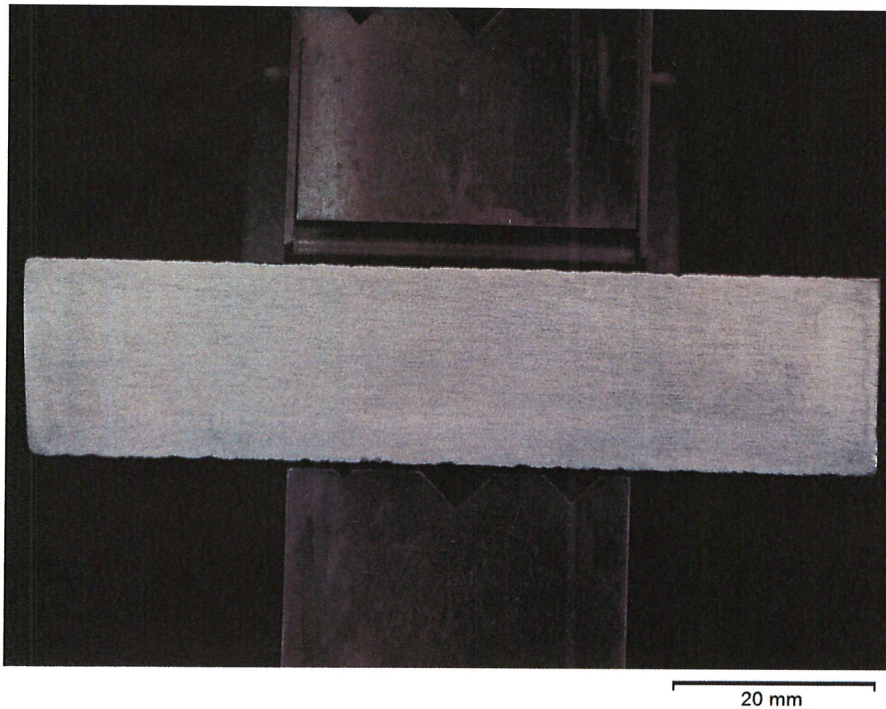
Bild / fig. 7

| Probe Nr.<br>spec.no. | Ätzmittel DIN V 1739<br>etchant | Bilddokumentation<br>photo documentation | Ergebnis, Art und Größe der Unregelmäßigkeiten<br>results, form and size of imperfections |
|---|---|---|---|
| 8714 | 10% wäss. Salpetersäure | siehe Anlage Seite 4 | keine Auffälligkeiten / Seigerungszonen erkennbar |

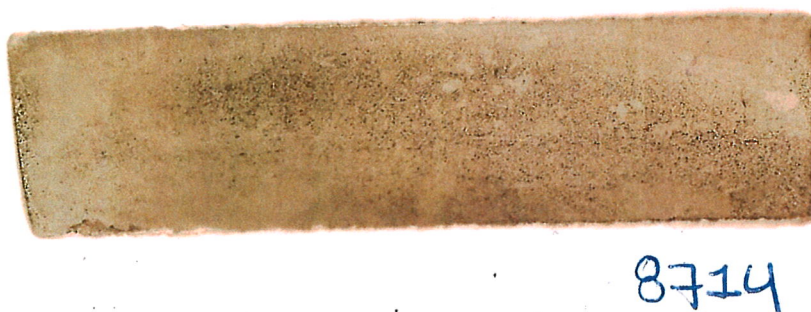
Bild / fig. 8

| Ergebnis Probe / result spec. | | Seite / Bild |
|---|---|---|
| 8714 | keine Schwefel-Seigerungen erkennbar | 4 / 14 |

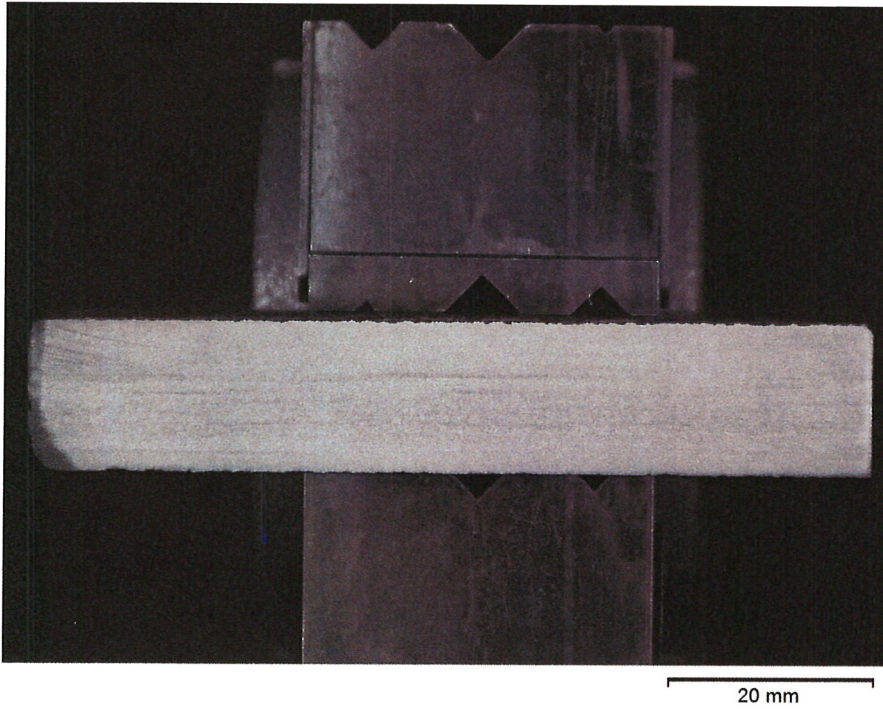
Bild / fig. 9

| Probe Nr.<br>spec.no. | Ätzmittel DIN V 1739<br>etchant | Bilddokumentation<br>photo documentation | Ergebnis, Art und Größe der Unregelmäßigkeiten<br>results, form and size of imperfections |
|---|---|---|---|
| 8715 | 10% wäss. Salpetersäure | siehe Anlage Seite 5 | keine Auffälligkeiten / Seigerungszonen erkennbar |

Probe 8715 – Spundwand, Station 39: erhöhter CEV-Gehalt / hoher C-Gehalt

Für die eingeschränkten Proben empfehlen wir an dem Material eine Probeschweißung durchzuführen, um diese dann als Arbeitsprobe hinsichtlich der Schweißbarkeit zu untersuchen.

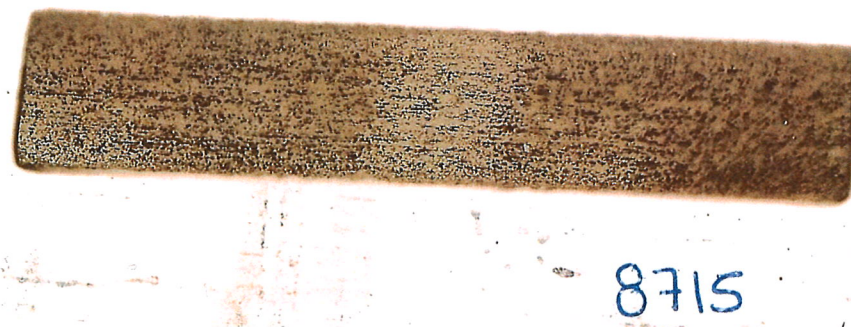
Bild / fig. 10

| Ergebnis Probe / result spec. | | Seite / Bild |
|---|---|---|
| 8715 | keine Schwefel-Seigerungen erkennbar | 5 / 14 |

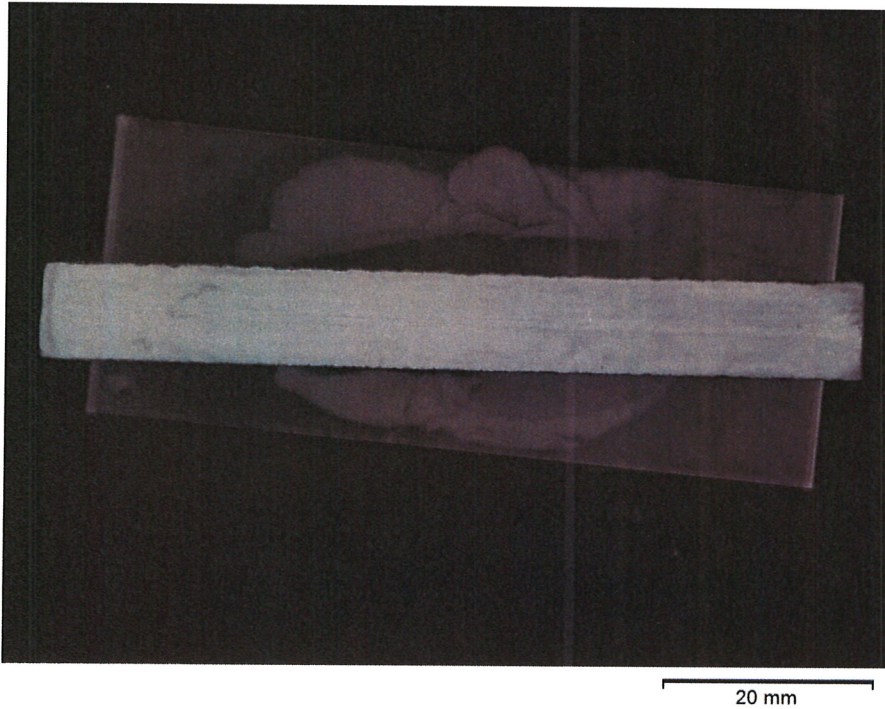
Bild / fig. 11

| Probe Nr.<br>spec.no. | Ätzmittel DIN V 1739<br>etchant | Bilddokumentation<br>photo documentation | Ergebnis, Art und Größe der Unregelmäßigkeiten<br>results, form and size of imperfections |
|---|---|---|---|
| 8716 | 10% wäss. Salpetersäure | siehe Anlage Seite 6 | keine Auffälligkeiten / Seigerungszonen erkennbar |

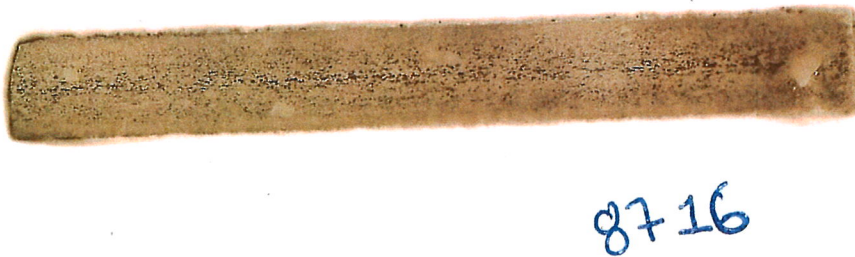
Bild / fig. 12

| Ergebnis Probe / result spec. | | Seite / Bild |
|---|---|---|
| 8716 | leichte Schwefel-Seigerung erkennbar | 6 / 14 |

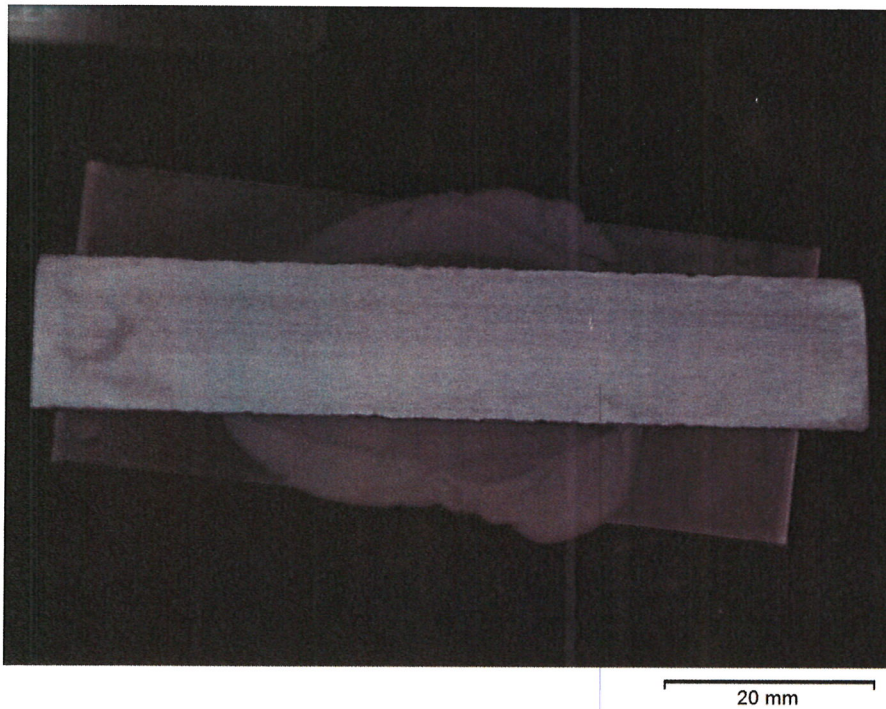
Bild / fig. 13

| Probe Nr.<br>spec.no. | Ätzmittel DIN V 1739<br>etchant | Bilddokumentation<br>photo documentation | Ergebnis, Art und Größe der Unregelmäßigkeiten<br>results, form and size of imperfections |
|---|---|---|---|
| 8717 | 10% wäss. Salpetersäure | siehe Anlage Seite 7 | keine Auffälligkeiten / Seigerungszonen erkennbar |

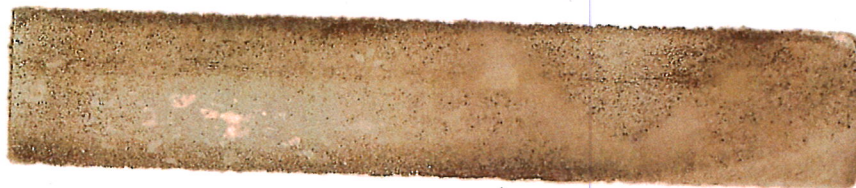
Bild / fig. 14

| Ergebnis Probe / result spec. | | Seite / Bild |
|---|---|---|
| 8717 | keine Schwefel-Seigerungen erkennbar | 7 / 14 |

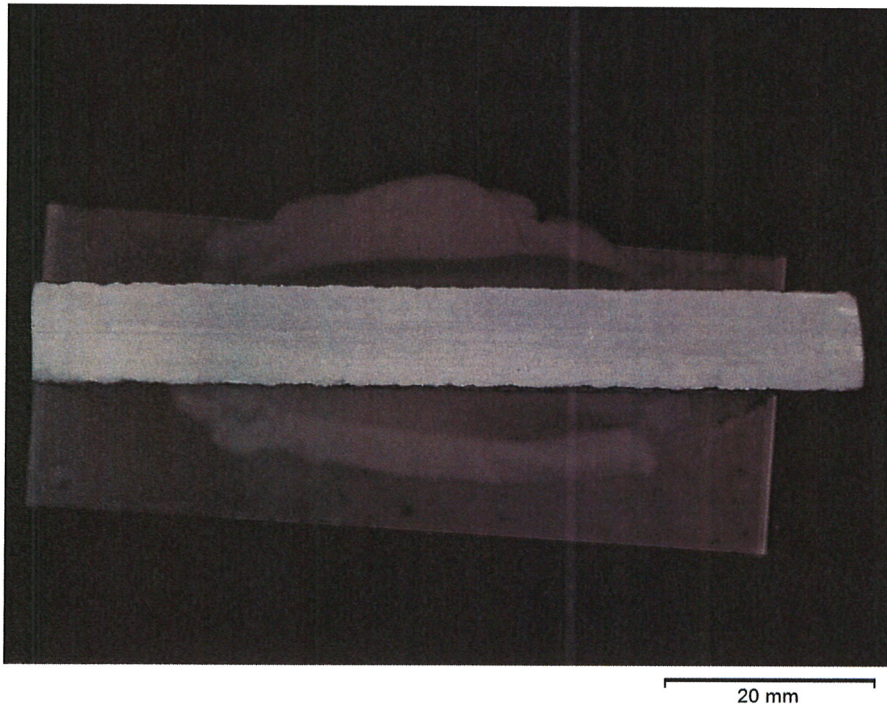
Bild / fig. 15

| Probe Nr.<br>spec.no. | Ätzmittel DIN V 1739<br>etchant | Bilddokumentation<br>photo documentation | Ergebnis, Art und Größe der Unregelmäßigkeiten<br>results, form and size of imperfections |
|---|---|---|---|
| 8718 | 10% wäss. Salpetersäure | siehe Anlage Seite 8 | keine Auffälligkeiten / Seigerungszonen erkennbar |

| Ergebnis Probe / result spec. | | Seite / Bild |
|---|---|---|
| 8718 | ausgeprägte Schwefel-Seigerungen erkennbar | 8 / 14 |

Probe 8718 - Holm/Kopfplatte, Station 90: ausgeprägte Seigerungen erkennbar

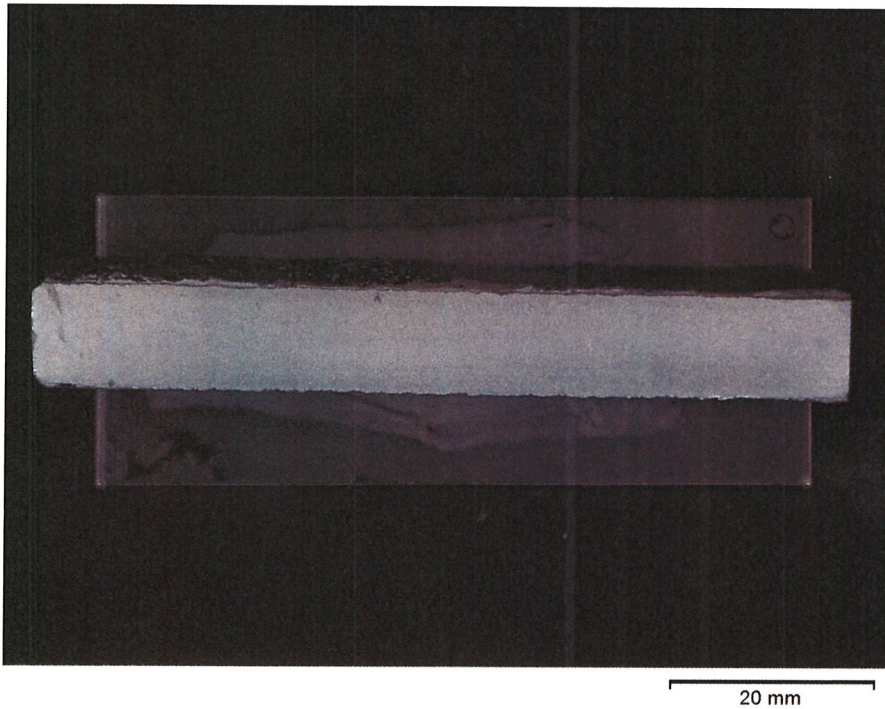
Bild / fig. 17

| Probe Nr.<br>spec.no. | Ätzmittel DIN V 1739<br>etchant | Bilddokumentation<br>photo documentation | Ergebnis, Art und Größe der Unregelmäßigkeiten<br>results, form and size of imperfections |
|---|---|---|---|
| 8719 | 10% wäss. Salpetersäure | siehe Anlage Seite 9 | keine Auffälligkeiten / Seigerungszonen erkennbar |

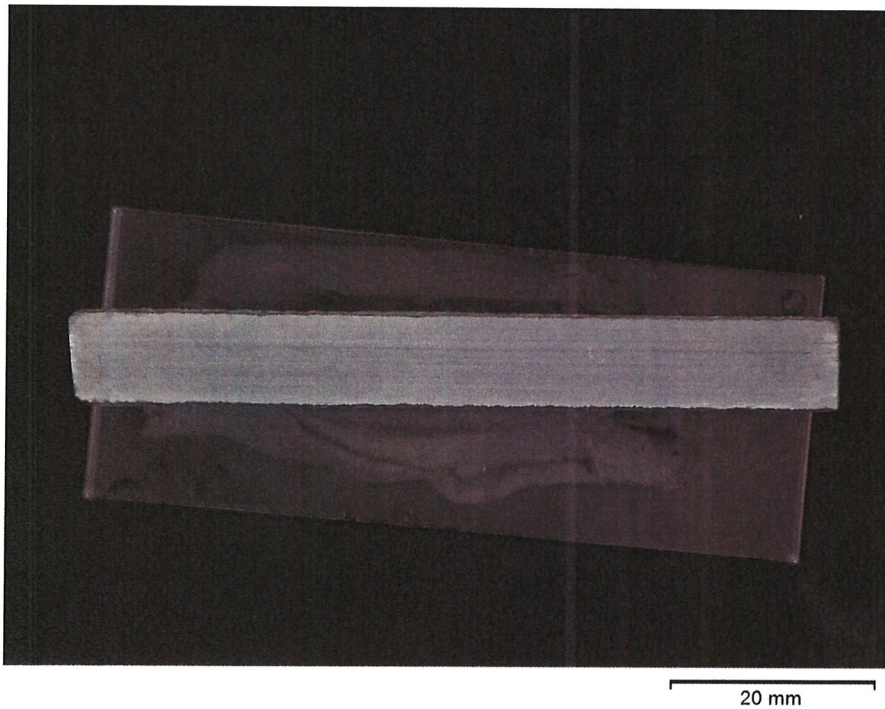
Bild / fig. 19

| Probe Nr.<br>spec.no. | Ätzmittel DIN V 1739<br>etchant | Bilddokumentation<br>photo documentation | Ergebnis, Art und Größe der Unregelmäßigkeiten<br>results, form and size of imperfections |
|---|---|---|---|
| 87110 | 10% wäss. Salpetersäure | siehe Anlage Seite 10 | keine Auffälligkeiten / Seigerungszonen erkennbar |

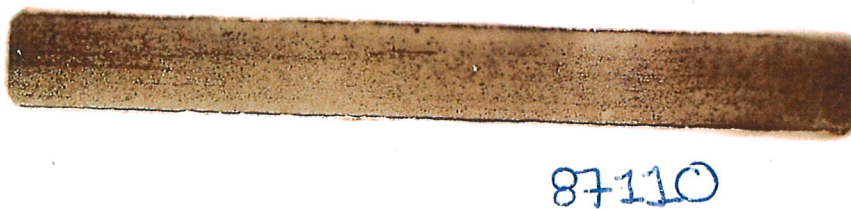
Bild / fig. 20

| Ergebnis Probe / result spec. | | Seite / Bild |
|---|---|---|
| 87110 | vereinzelte Schwefel-Seigerung erkennbar | 10 / 14 |

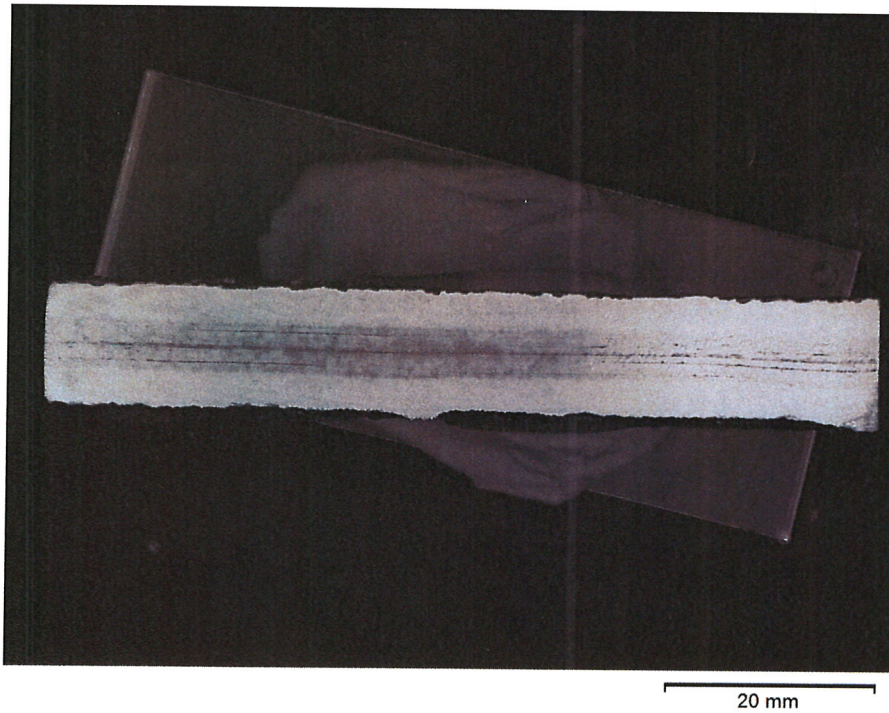
Bild / fig. 21

| Probe Nr.<br>spec.no. | Ätzmittel DIN V 1739<br>etchant | Bilddokumentation<br>photo documentation | Ergebnis, Art und Größe der Unregelmäßigkeiten<br>results, form and size of imperfections |
|---|---|---|---|
| 87111 | 10% wäss. Salpetersäure | siehe Anlage Seite 11 | Seigerungszonen erkennbar |

Probe 87111 - Holm/Kopfplatte, Station 100: stark ausgeprägte Seigerung erkennbar

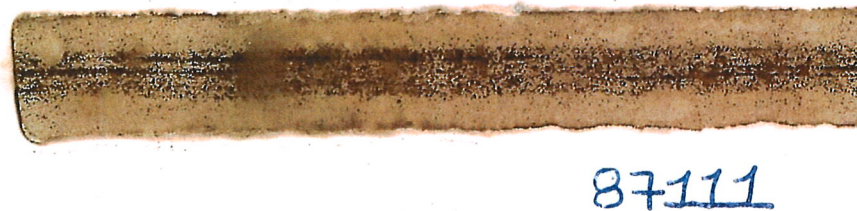
Bild / fig. 22

| Ergebnis Probe / result spec. | | Seite / Bild |
|---|---|---|
| 87111 | stark ausgeprägte Schwefel-Seigerung erkennbar | 11 / 14 |

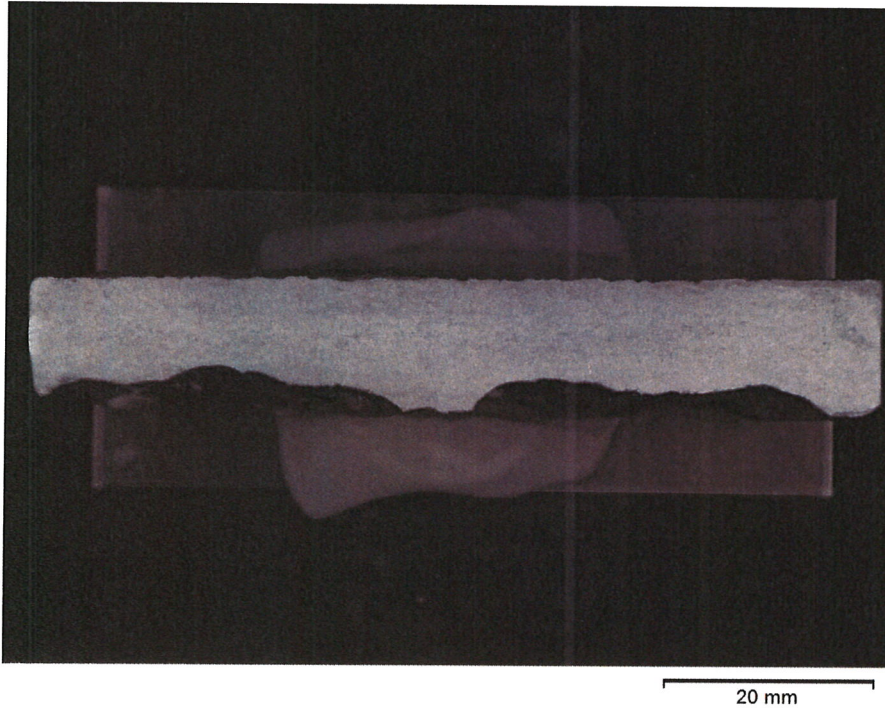
Bild / fig. 23

| Probe Nr.<br>spec.no. | Ätzmittel DIN V 1739<br>etchant | Bilddokumentation<br>photo documentation | Ergebnis, Art und Größe der Unregelmäßigkeiten<br>results, form and size of imperfections |
|---|---|---|---|
| 87112 | 10% wäss. Salpetersäure | siehe Anlage Seite 12 | keine Auffälligkeiten / Seigerungszonen erkennbar |

Probe 87112 - Holm/Kopfplatte, Station 102: erhöhter P-Gehalt / (starker Korrosionsangriff)

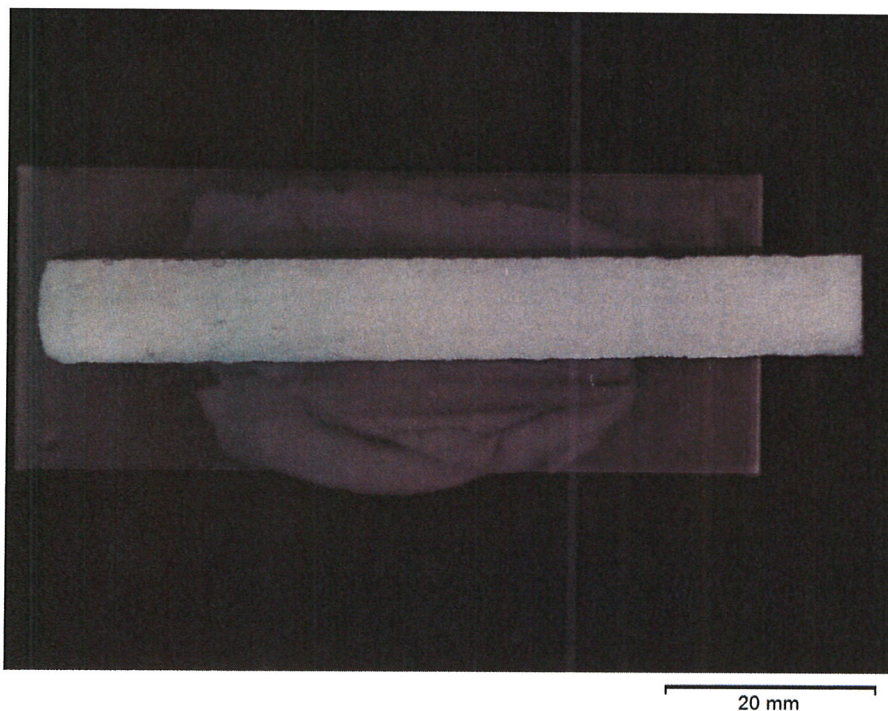
Bild / fig. 25

| Probe Nr.<br>spec.no. | Ätzmittel DIN V 1739<br>etchant | Bilddokumentation<br>photo documentation | Ergebnis, Art und Größe der Unregelmäßigkeiten<br>results, form and size of imperfections |
|---|---|---|---|
| 87113 | 10% wäss. Salpetersäure | siehe Anlage Seite 13 | keine Auffälligkeiten / Seigerungszonen erkennbar |

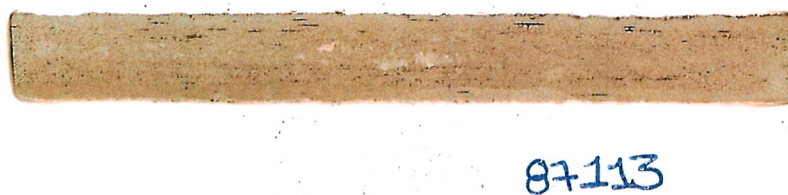
Bild / fig. 26

| Ergebnis Probe / result spec. | | Seite / Bild |
|---|---|---|
| 87113 | vereinzelte Schwefel-Seigerungen erkennbar | 13 / 14 |

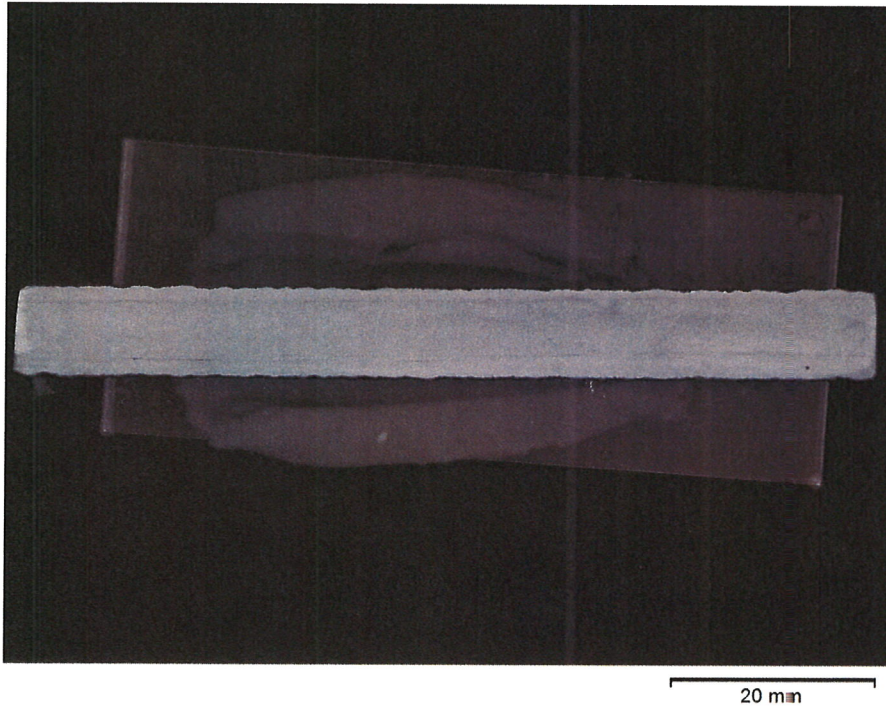
Bild / fig. 27

| Probe Nr.<br>spec.no. | Ätzmittel DIN V 1739<br>etchant | Bilddokumentation<br>photo documentation | Ergebnis, Art und Größe der Unregelmäßigkeiten<br>results, form and size of imperfections |
|---|---|---|---|
| 87114 | 10% wäss. Salpetersäure | siehe Anlage Seite 14 | keine Auffälligkeiten / Seigerungszonen erkennbar |

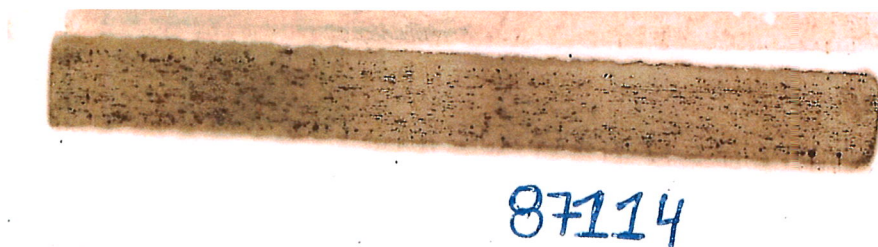
Bild / fig. 28

| Ergebnis Probe / result spec. | | Seite / Bild |
|---|---|---|
| 87114 | vereinzelte ausgeprägte Schwefel-Seigerung erkennbar | 14 / 14 |
