Neubau der Kaje 66 in Bremerhaven

Dokumentation der orientierenden schadstofftechnischen Erkundungen

bremenports GmbH & Co. KG

im Mai 2019

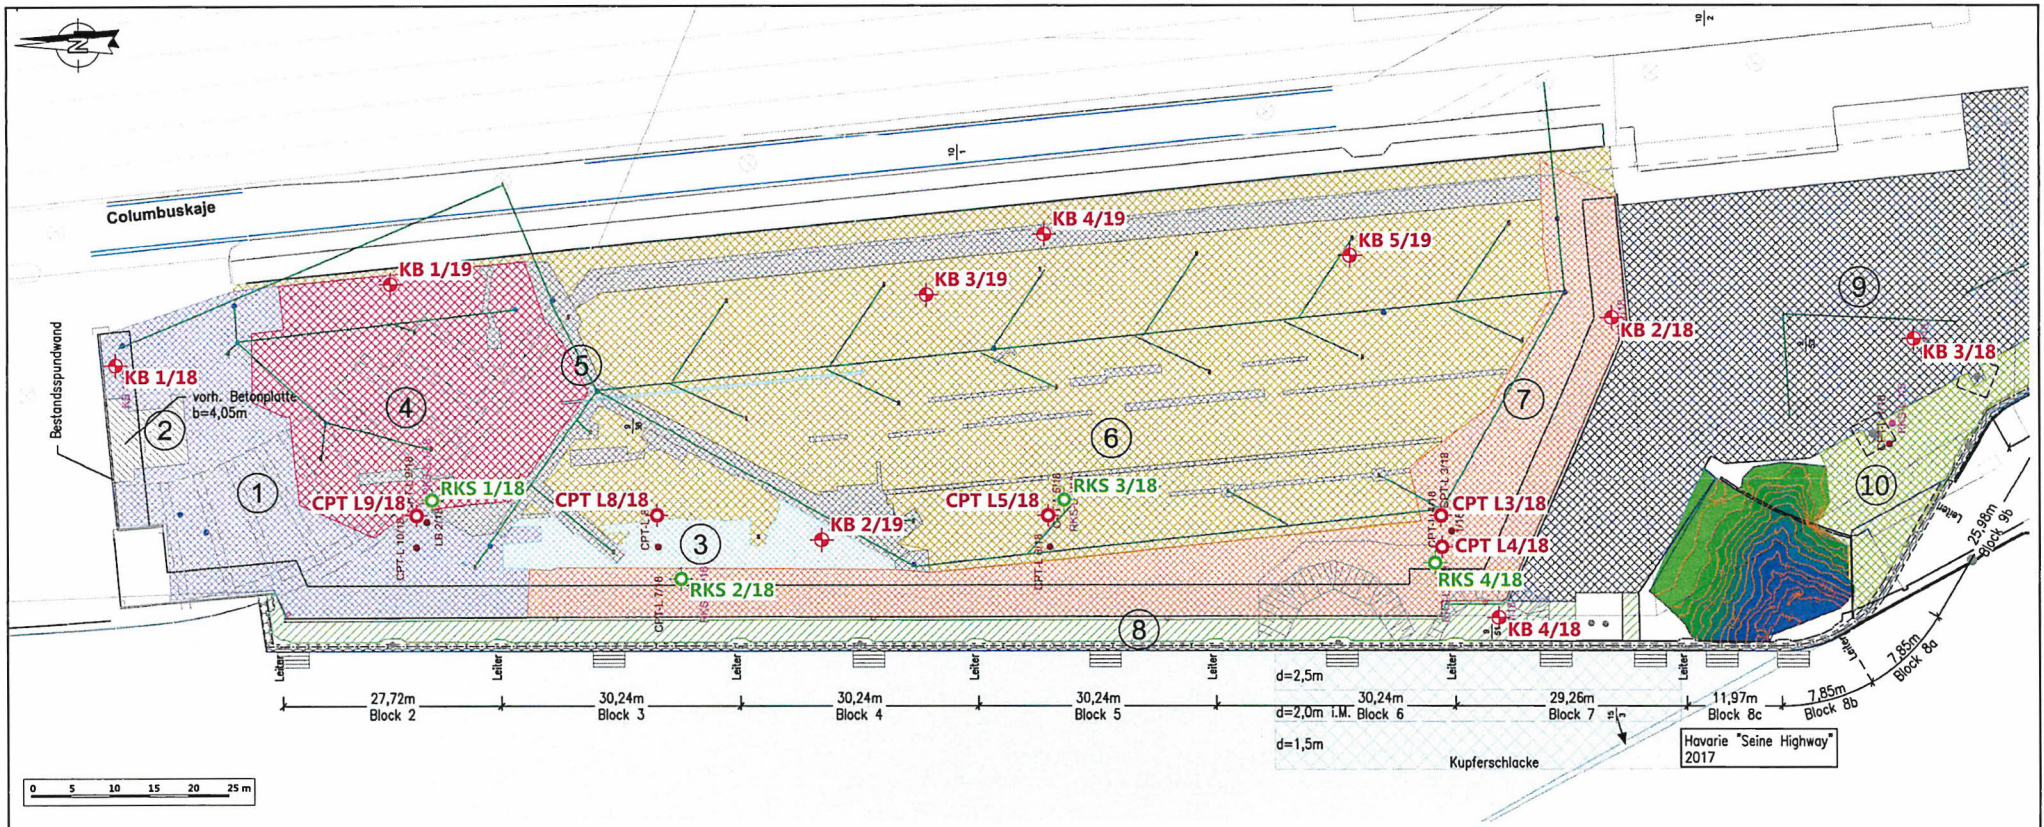
Anlage 1

Aufbau	Fläche, m ²	Oberfläche
①	1008,1	Asphalt
②	85,2	Asphalt
③	262,2	Asphalt
④	1028,2	Asphalt
⑤	737,0	Asphalt
⑥	4326,8	Asphalt
⑦	1540,5	Asphalt
⑧	495,3	Asphalt+Schotter
⑨	3152,2	Asphalt
⑩	670,6	Schlackesteine

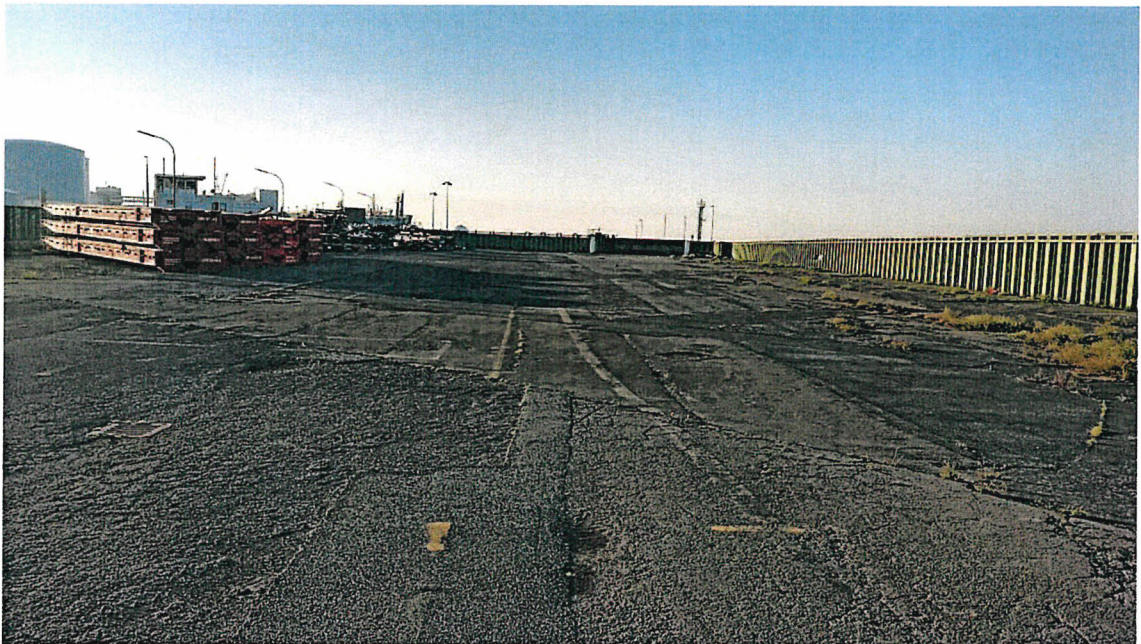
Foto 1: Foto 2: Überblick über die Fläche innerhalb der Bestandsspundwände mit Blick in Richtung Süden.

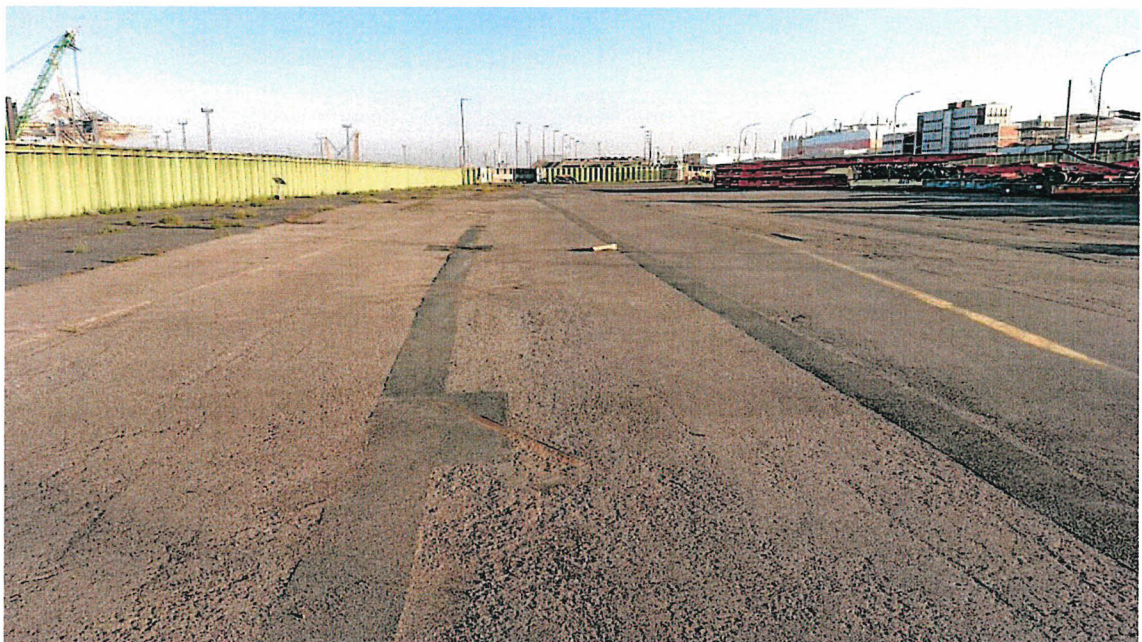
Foto 2: Überblick über die Fläche innerhalb der Bestandsspundwände mit Blick in Richtung Norden.

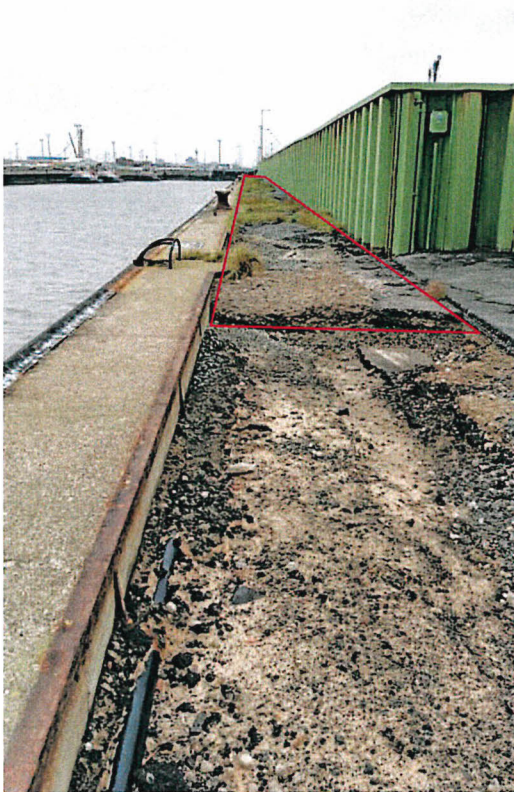
Foto 3: Überblick über die Teilfläche 8;
Oberflächenbefestigung aus RC-
Materialien und Schotter (rote
Markierung)

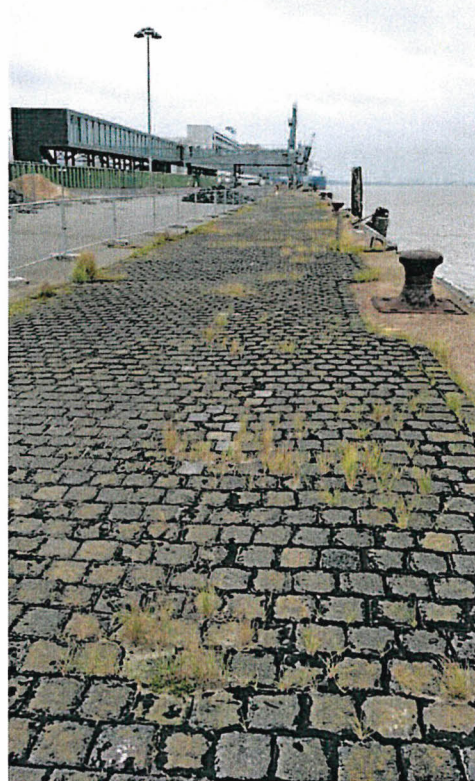
Das im Bereich der Teilfläche 10 (s. Übersichtlageplan in Anlage 1) „Oberflächenbefestigung aus Schlackesteinen“ vorgefundene Fugenvergussmaterial wurde im Rahmen der orientierenden Erkundungen ebenfalls beprobt. Die entnommene Mischprobe wurde einer chemischen Analyse auf die Verdachtsparameter PAK, Phenolindex, PCB und Asbest (qualitativ) zugeführt.

Das untersuchte Fugenmaterial der Schlackesteine ist aufgrund einer festgestellten erhöhten PCB-Konzentration (2,50 mg/kg) gemäß LAGA Bauschutt als > Z2 (gefährlicher Abfall) zu bewerten. Asbestfasern wurden nicht nachgewiesen.

Foto 4: Überblick über die Teilfläche 10;
Oberflächenbefestigung aus
Schlackesteinen mit Fugenverguss
