Generalplan Küstenschutz

Erhöhung der Deichlinie auf der linken Weserseite in Bremen im Bereich der Strassen „Am Deich“ und „Sankt-Pauli-Deich“ von der Stephani-Brücke bis Rotes Kreuz-Krankenhaus

Baumgutachten

Bremen, den 29.2.2012

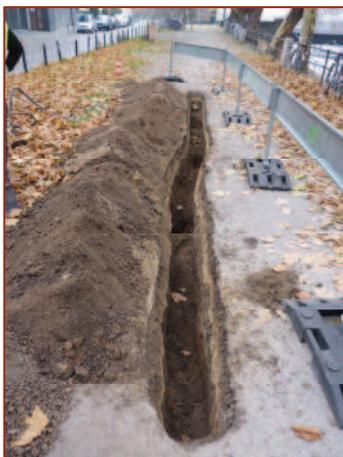
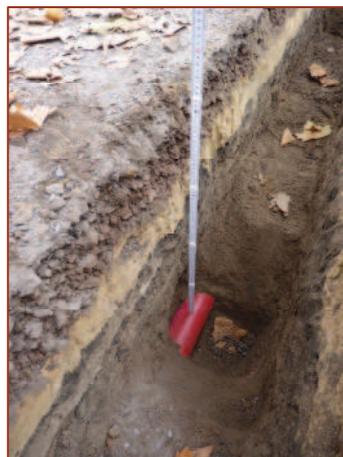
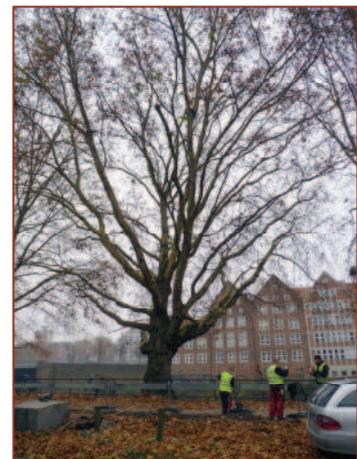
Die **Platane 70** stellt mit Pflanzjahr ca. 1935 eine der ältesten, untersuchten Bäume dar.

Bis in einer Tiefe von ca. 82 cm unter GOK wurden keine Baumwurzeln vorgefunden.

In dieser Tiefe wurde an mehreren Stellen des Wurzelsuchgrabens die Oberseite eines roten PVC-Rohres gefunden.

Auch hier wurden keine Wurzeln nachgewiesen.

Mehrere punktuelle Aufgrabungen bis in eine Tiefe von ca. 1,2 m Richtung Stammfuß zeigten ein vergleichbares Ergebnis auf.

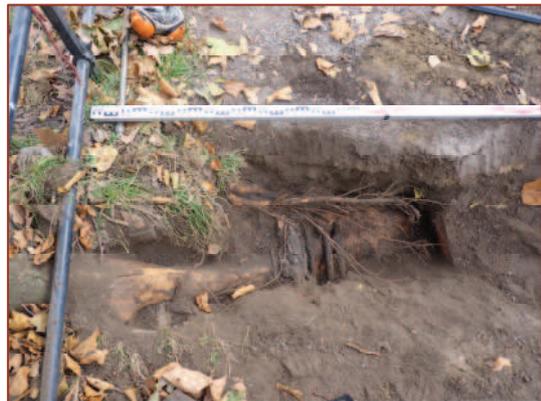
In einem seitlichen Abstand vom Stammfuß von ca. 0,6 bis 0,9 m wurden in einer Tiefe von ca. 50 – 60 cm unter GOK über der hier steil nach unten abfallenden Starkwurzel mit ca. 25 cm Durchmesser mehrere alte, nicht mehr genutzte Kabel und Leitungen aufgefunden.

In einem seitlichen Abstand vom 1,3 m vom Stammfuß betrug die Überdeckung dieser Starkwurzel bis zur GOK ca. 0,65 m. Danach fiel der Wurzelverlauf so steil nach unten ab, dass nicht mehr nachgegraben werden konnte.

Auffällig war ebenfalls die nur dicht am Stammfuß vorhandene, geringe Anzahl von Fein-, Schwach- und Grobwurzeln.

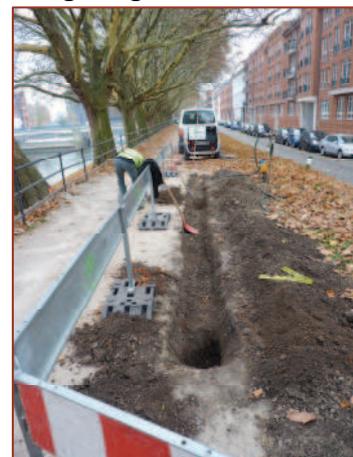
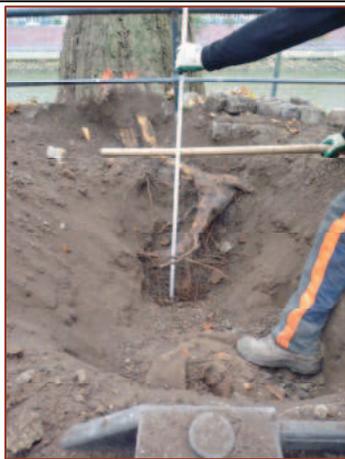
Die **Platane 78** stellt mit Pflanzjahr ca. 1955 eine der häufig vorkommenden „Durchschnitts-Bäume“ dar.

Hier wurde ebenfalls in einem Abstand von ca. 3 m zum Stammfuß eine Wurzelsuchgraben erstellt, der wiederum nur das rote PVC-Rohr in ca. 80 cm nachwies.

Der Verlauf dieser ca. 15 cm starken Hauptwurzel entsprach im Wesentlichen dem der Platane 70 mit steil nach unten abfallender Hauptwurzel.

Diese wies alte Beschädigungen auf.

Die Einzelbaumannsprache ergab bei dieser Platane eine Stammfußfäule, die zu einer noch mittel – bis längerfristigen, aber vorzeitigen Fällung führen wird.

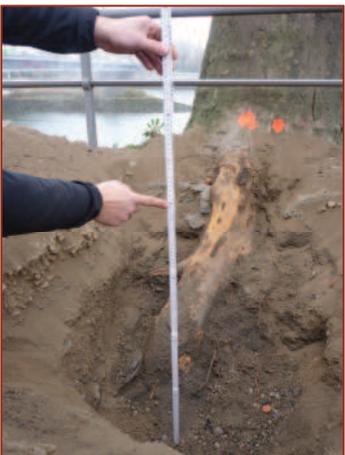
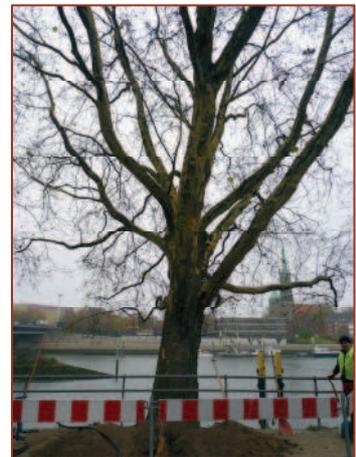
Die **Platane 17** auf Höhe des InBev-Verwaltungsgebäudes stellt mit Pflanzjahr ca. 1955 ebenfalls eine der häufig vorkommenden „Durchschnitts-Bäume“ dar.

Der Verlauf dieser ca. 18 cm starken Hauptwurzel entsprach im Wesentlichen dem der anderen Platanen mit dicht am Stammfuß steil nach unten abfallenden Hauptwurzeln.

Im vorliegenden Fall war eine oberflächige und oberseitige Schädigung der Wurzel vorhanden, die auf ehemalige Tiefbauarbeiten schließen lässt.

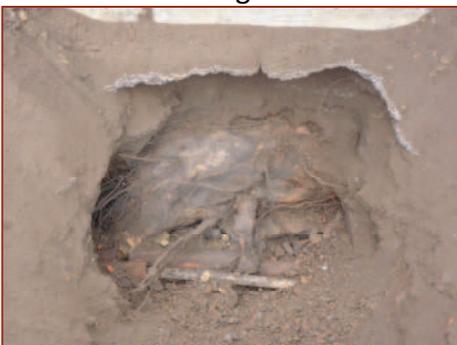
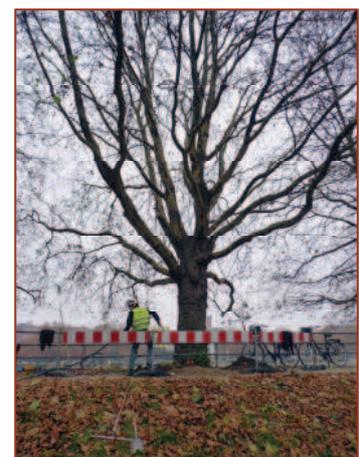
Die **Platane 29** stellt mit Pflanzjahr ca. 1950 ebenfalls eine der häufig vorkommenden „Durchschnitts-Bäume“ dar.

Der Verlauf dieser ca. 22 cm starken Hauptwurzel entsprach im Wesentlichen dem der anderen Platanen mit dicht am Stammfuß steil nach unten abfallenden Hauptwurzeln. Alte, nicht mehr genutzte Kabel und Leitungen

waren vorhanden.

Auch hier wurden keine Wurzeln nachgewiesen.

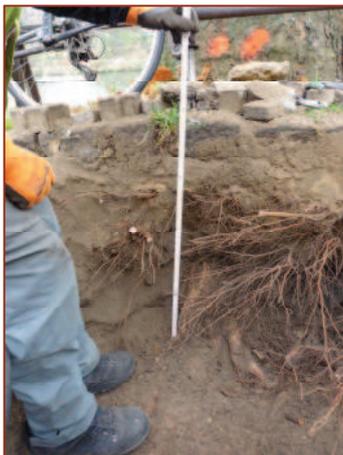
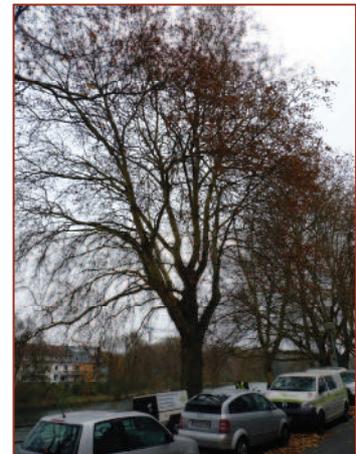
Die **Platane 126** – Sankt Pauli Deich kurz vor Rotes Kreuz Krankenhaus - stellt mit Pflanzjahr ca. 1950 ebenfalls eine der häufig vorkommenden „Durchschnittsbäume“ dar.

Der Verlauf dieser ca. 30 cm starken Hauptwurzel entsprach im Wesentlichen dem der anderen Platanen mit dicht am Stammfuß steil nach unten abfallenden Hauptwurzeln. Alte, nicht mehr genutzte Kabel und Leitungen waren vorhanden. Auffällig war ebenfalls die nur dicht am Stammfuß vorhandene, geringe Anzahl von Fein-, Schwach- und Grobwurzeln.

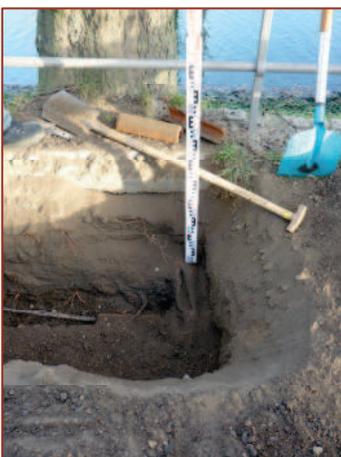
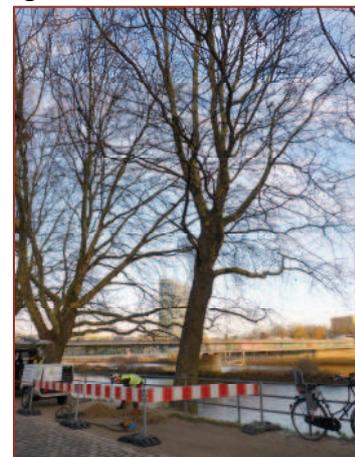
Die **Platane 18** stellt mit Pflanzjahr ca. 1955 zwar ebenfalls eine der häufig vorkommenden „Durchschnittsbäume“ dar, aber aufgrund des Standorts am Wendepunkt der Straße „Am Deich“ sind Veränderungen im Bodenrelief anzunehmen.

Der Verlauf dieser ca. 30 cm starken Hauptwurzel entsprach im Wesentlichen dem der anderen Platanen mit dicht am Stammfuß steil nach unten abfallenden Hauptwurzeln. Alte, nicht mehr genutzte Kabel und Leitungen waren vorhanden.

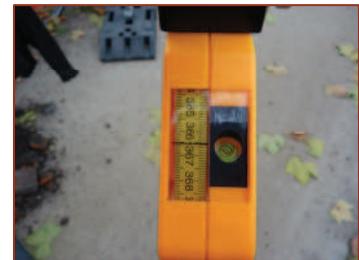
An diversen Platanen wurden die lichten Höhen der Unterseite der weit in Richtung Fahrbahn reichenden Starkäste gemessen.

Die lichten Höhen über GOK Fuß- und Radweg betrug häufig 3,6 bis 4,0m.

Im Bereich der Variante 3 – 5m Abstand zum Stammfuß lagen diese Werte in Größen von Minimum 4,5m.
