Generalplan Küstenschutz

Erhöhung der Deichlinie auf der linken Weserseite in Bremen im Bereich der Strassen „Am Deich“ und „Sankt-Pauli-Deich“ von der Stephani-Brücke bis Rotes Kreuz-Krankenhaus

Baumgutachten

AKTUALISIERUNG Januar 2015

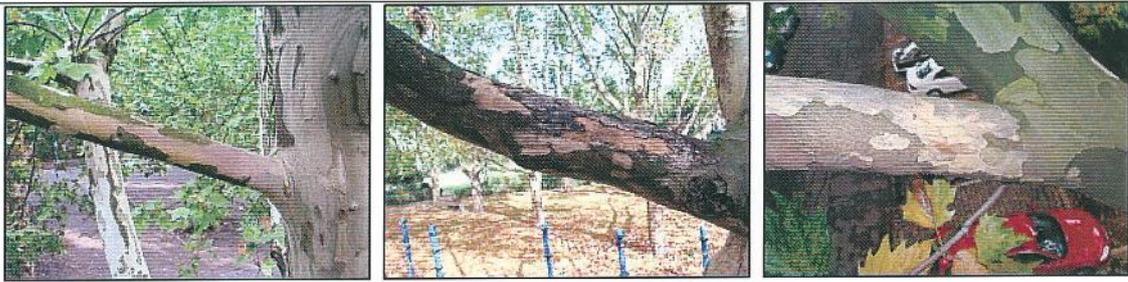
S. platani verursacht eine rasche Totholzbildung an den Ästen der unteren und inneren Krone, wobei bevorzugt sowohl schwachwüchsige als auch weitausladende, untere Starkäste betroffen sein können. Diese trocknen innerhalb weniger Monate ab, brechen, fallen zu Boden und stellen somit ein erhöhtes Risiko dar. Bei warmer und trockener Witterung, wie in den (Früh-)Sommern 2003, 2006, 2009, 2010, 2011 und 2013 tritt ein erhöhter Befallsdruck auf, so dass teilweise schon nach ca. 2-3 Monaten mit verstärkter Totholzbildung und zahlreichen Astabwürfen zu rechnen ist.

Die Symptome der Erkrankung sind visuell vom Boden aus schwer erkennbar:

- Streifenförmige rot/rosa Verfärbung, häufig an den Astoberseiten
- Schwarzfärbung durch Pilzsporen
- Befallenes Holz stirbt ab (z.T. nur Astoberseiten, aber auch ganze Äste)
- abgestorbene Rinde wird rissig und fällt in Teilen ab
- Holz darunter auffällig kaffeebraun
- Sprödbruch an den Ästen

Die derzeitige Bekämpfung sieht die Entnahme von befallenen und gefährdenden Kronenteilen wie Stark- und Grobäste vor.

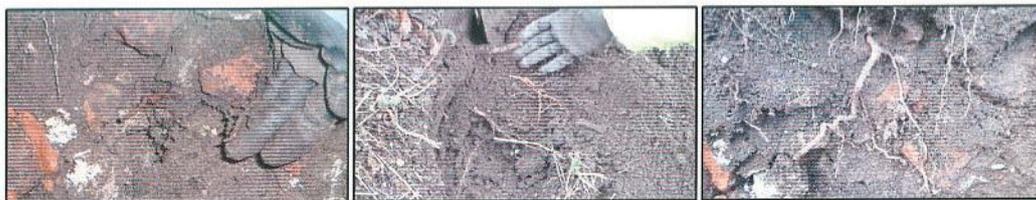
Im Böschungsbereich der Platanen 21, 33, 76 und 82 wurden auf verschiedenen Höhen Aufgrabungen in Handarbeit durchgeführt.

Es zeigt sich bei allen Probestellen eine für Platanen starke Durchwurzelung in den oberen 20 cm mit Fein- und Schwachwurzeln. Einzelne Grobwurzeln sind vorhanden. Starkwurzeln sind an den Aufgrabungsstellen bis in eine Tiefe von 20 cm nicht vorhanden.

Vereinzelt ist Bauschutt vorhanden.

Die böschungsseitig durchgeführten Wurzelsuchgrabungen zeigen durchgängig eine oberflächennahe Durchwurzelung mit Fein- und Schwachwurzeln auf. Vereinzelt sind statisch relevante Grobwurzeln in den oberen 20 cm des Bodens vorhanden. Starkwurzeln wurden in dieser oberen Schicht nicht nachgewiesen.
