## Hinweise zu regelmäßigen Baumpflegemaßnahmen

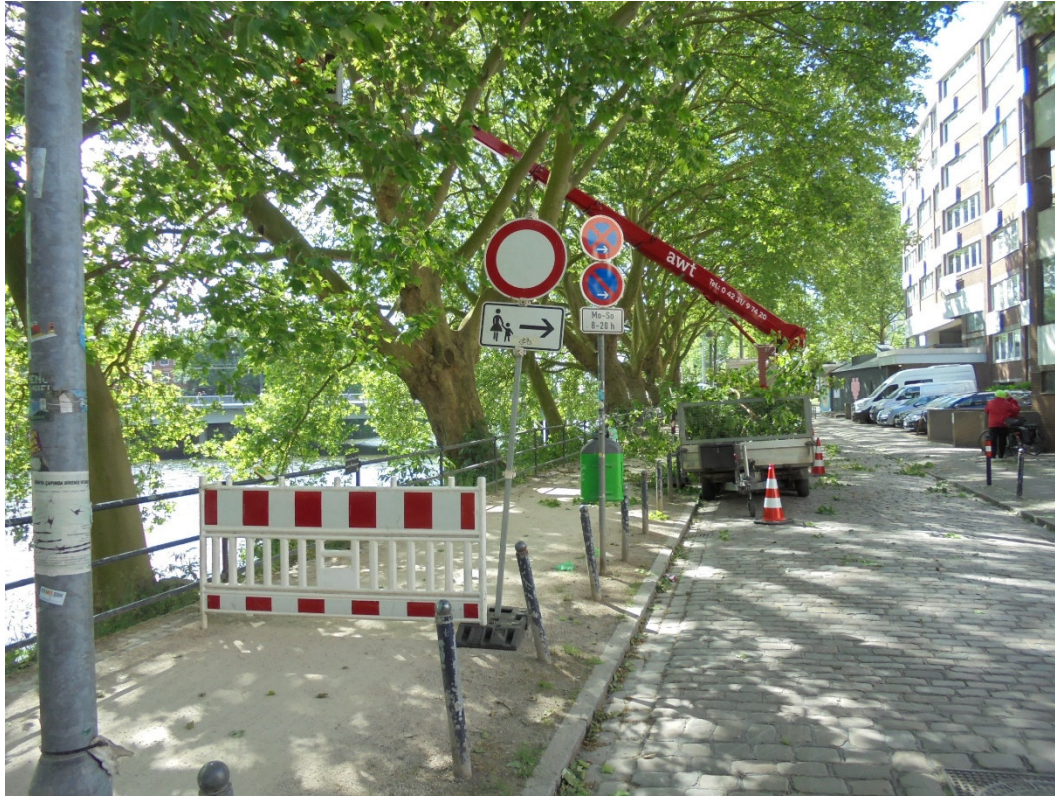
Foto 1: Absicherung der Baumpflegemaßnahmen

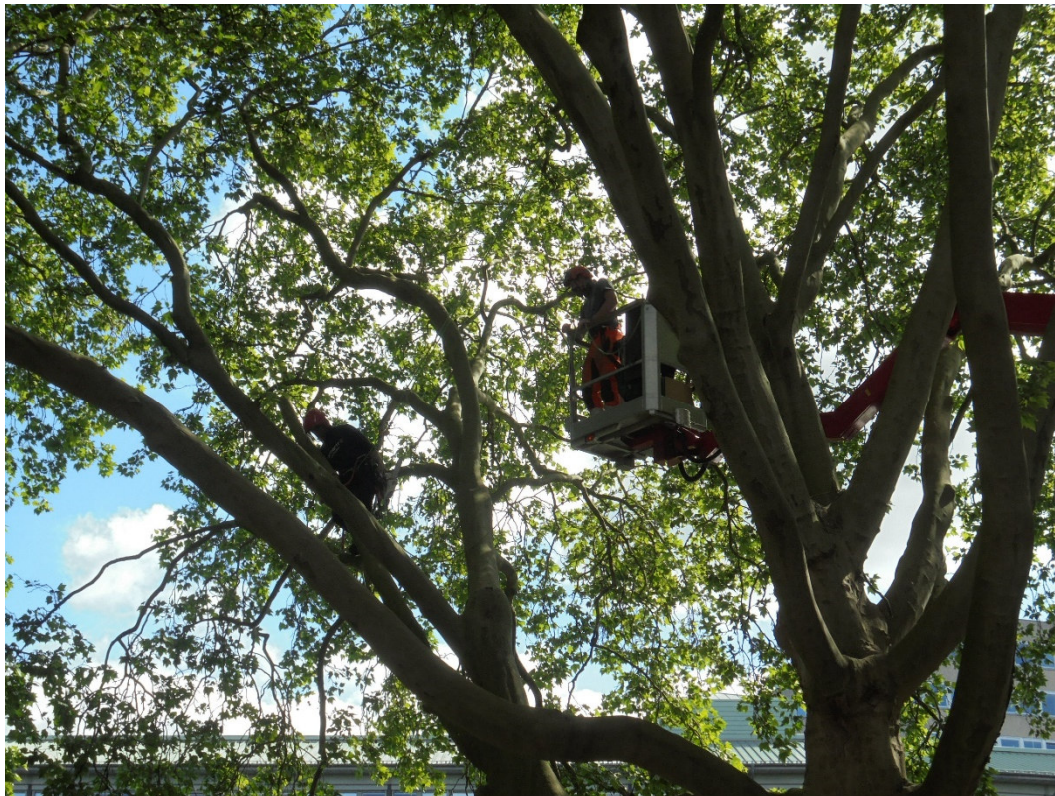
Foto 2: Baumkletterer und Hubsteiger im Einsatz

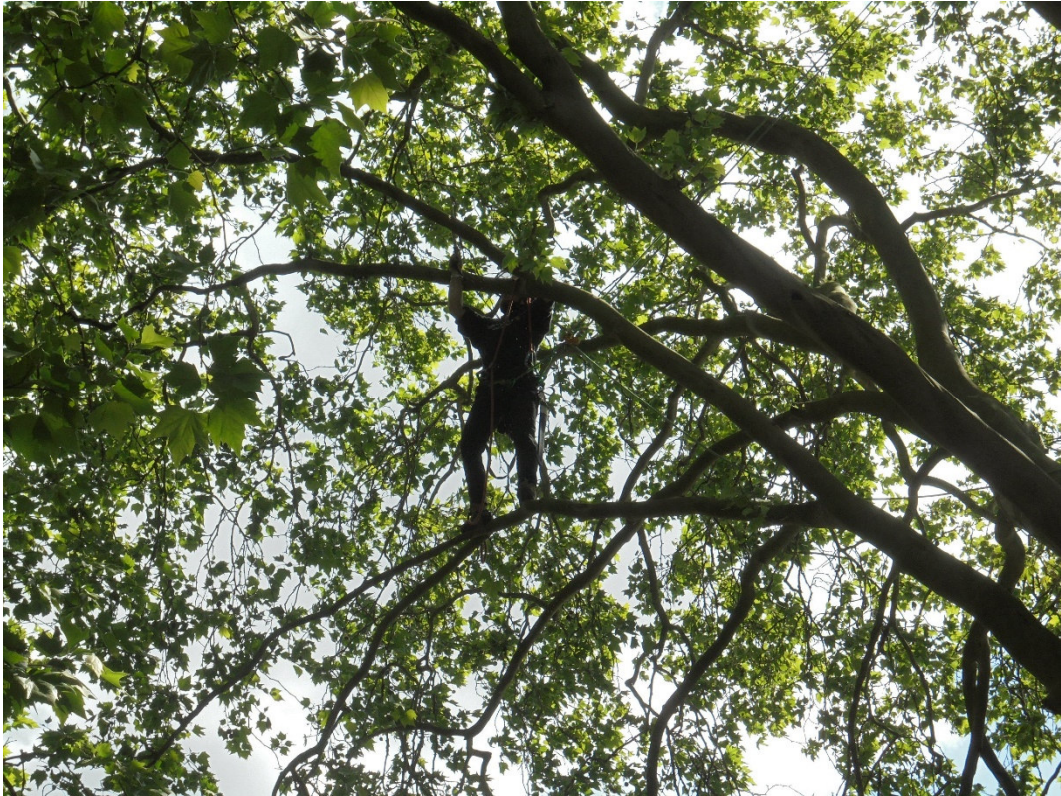
Foto 3: Baumkletterer im Einsatz

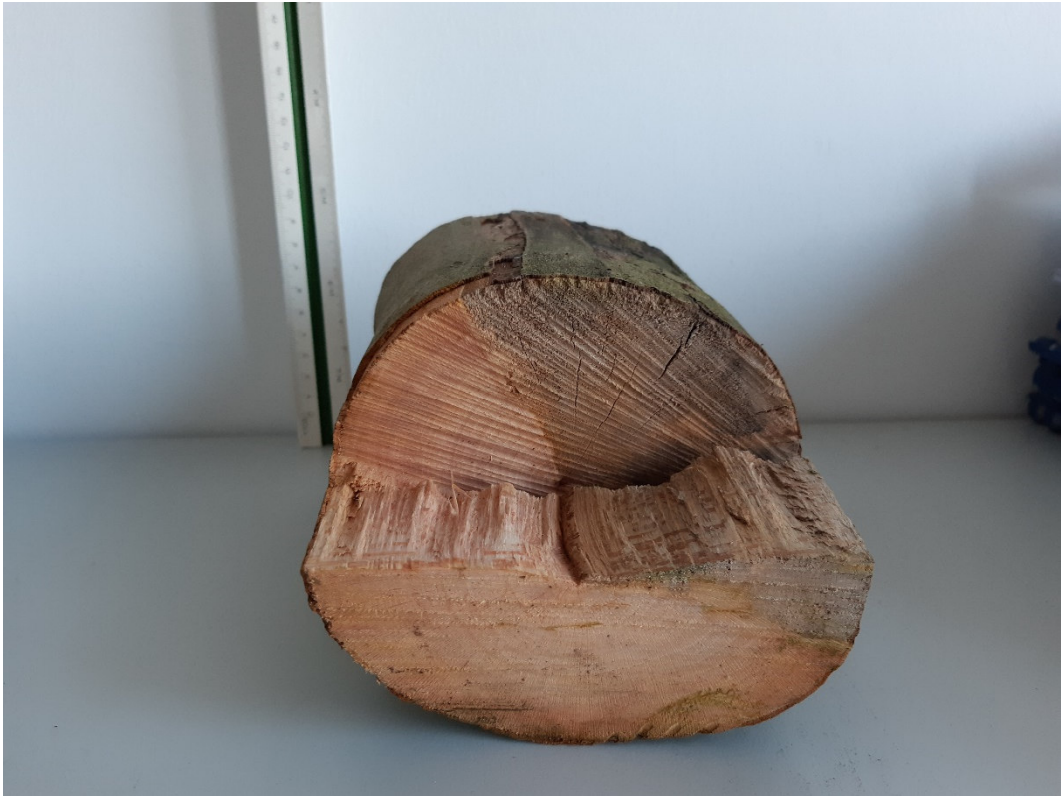
Fruchtkörper und Sporen sind schwarz gefärbt, weshalb „rußartige“ Oberflächen in vielen Fällen ein erster deutlicher Hinweis auf einen Befall sein können. Die Rinde verliert ihren grünlichen Schimmer, verblasst oder färbt sich rosa. Meist auf der Oberseite der Äste kommt es zur Rindenablösung bzw. Rindennekrose. Die relativ schnelle Holzersetzung kann innerhalb einiger Monate zu einem Sprödebruch führen. Werden die auf *Massaria* hinweisenden Symptome nicht rechtzeitig erkannt, kann es infolge der Verlaufsgeschwindigkeit zu Astbrüchen und damit zu einer Gefährdung des öffentlichen Verkehrs kommen.

Foto 5: Vor Ort entnommener Astabschnitt mit Pilzbefall (Verdacht auf Massaria)

Im Zuge der Pflegemaßnahmen durch Baumkletterer oder mit Hilfe von Hubsteigern werden Äste aus verschiedenen Gründen zurückgeschnitten: angebrochene Äste, Totholz oder offensichtliche Massaria (Pilzbefall). Um große Baumschnittmaßnahmen zu vermeiden, werden teilweise Baumkronensicherungen eingebaut. Die Kronensicherung verhindert mit Hilfe von im Baum eingebauten Seilen das Herausbrechen von Ästen bzw. Kronenteilen zum Schutz der Passanten.

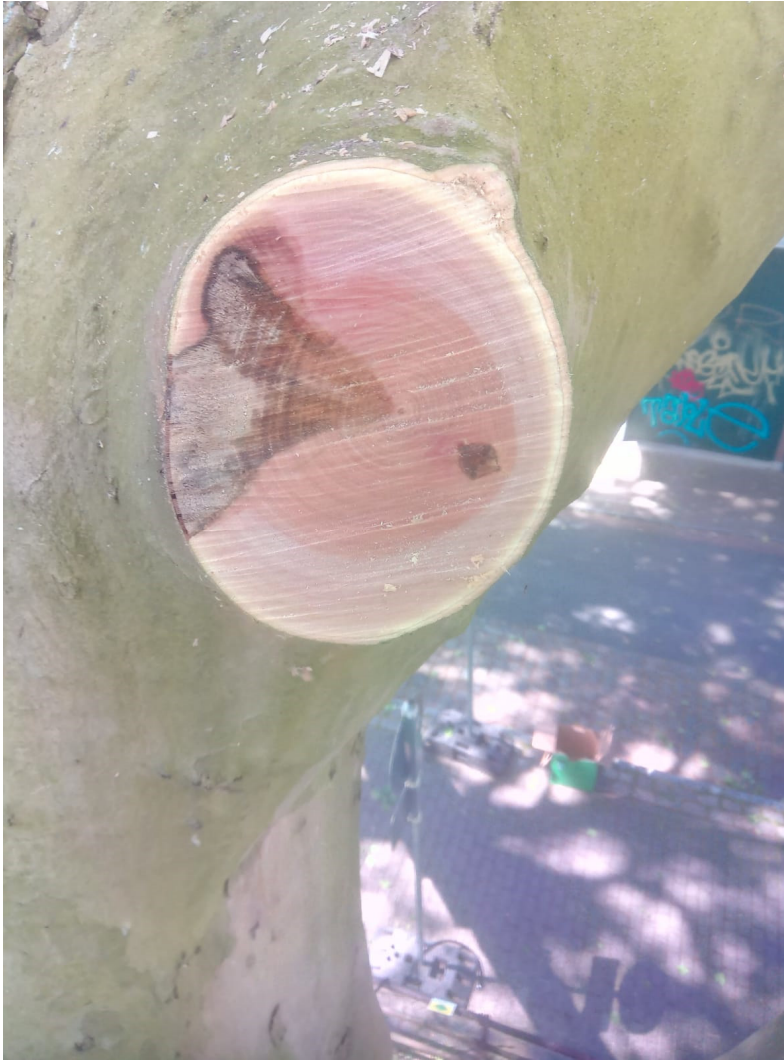
Bei den Baumpflegemaßnahmen gilt erhöhte Aufmerksamkeit bezüglich der Massaria-Krankheit. Diese ist platanentypisch und wurde bereits in mehr als der Hälfte der Platanen an der Stadtstrecke identifiziert. Verursacher ist der Schlauchpilz *Massaria platani*, der als Schwächeparasit auch als „Astreiniger“ bezeichnet wird. Die folgende, sich im Holz ausbreitende Moder-/Weißfäule nimmt aufgrund pilztypischer Eigenschaften einen vergleichsweise schnellen Verlauf und ist im geschnittenen Ast gut erkennbar (s. a. Abbildung).

Foto 6: Schnittbild am Platanenstamm mit Pilzbefall (Verdacht auf Massaria)
