Umsetzung der EG-Wasserrahmenrichtlinie
im Land Bremen

Detaillierte Beschreibung der Gewässer mit Einzugsgebieten > 10 km²

Freie Hansestadt Bremen
Der Senator für Bau, Umwelt und Verkehr
Stand 30. März 2004

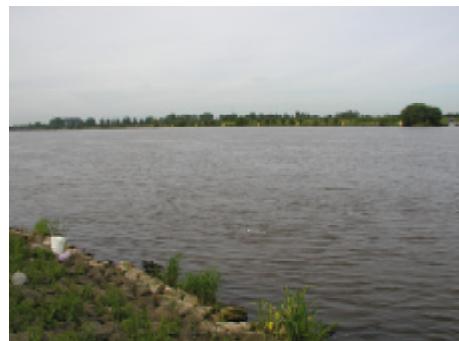
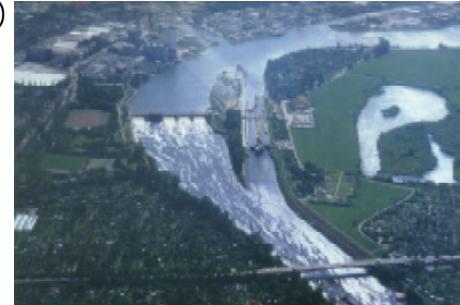
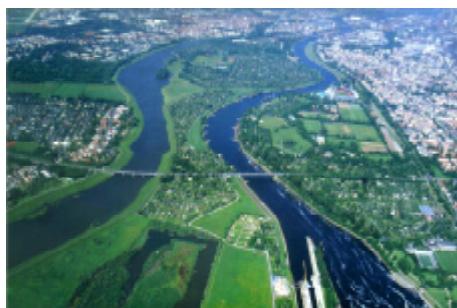
Das Gewässer ist im Bereich Bremen durch das Weserwehr (Foto rechts) gestaut, die Ufer sind weitgehend mit Steinschüttung befestigt. Das Foto unten zeigt die Weser an der Messstation Hemelingen.

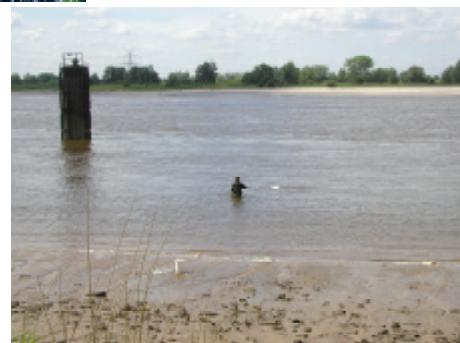
- Tideweser oberhalb Brake (WK-Nr. 26035)
Durch Begradigung und Vertiefung der Unterweser wird in Bremen ein Tidenhub von 4,5 m erreicht. Die Ufer im Stadtgebiet sind durch Steinschüttung und Spundwände befestigt. Das Foto links zeigt die Weser (und links davon deren Nebenarm Werdersee) direkt unterhalb des Weserwehrs. An der Messstelle Farge (Foto unten) fallen bei Ebbe große Sandflächen trocken.

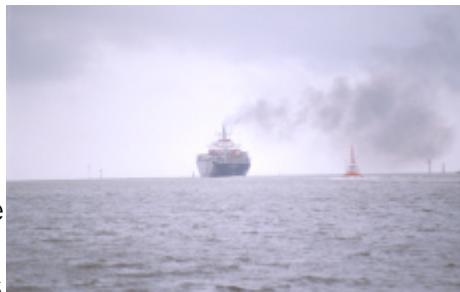
- Unterhalb von Brake beginnt der dritte Wasserkörper, er geht bis zur seewärtigen Grenze der Außenweser und hat den Referenztyp Übergangsgewässer (T1). Die Salzgehalte in diesem Abschnitt sind brackig und damit deutlich höher als in der Unterweser bei Farge. Durch diese Besonderheit wird der Wasserkörper auch nicht wie ein Binnengewässer behandelt sondern zählt zu den Übergangs- und Küstengewässern. Hier wird ein anderes Bewertungsverfahren zugrunde gelegt.

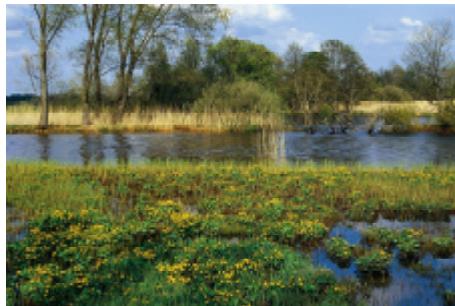
- Unterlauf der Wümme (WK-Nr. 24006)

Der gesamte bremische Abschnitt der Wümme ist als ein Wasserkörper des Referenztyps 22.2 (Flüsse der Marschen) eingestuft.

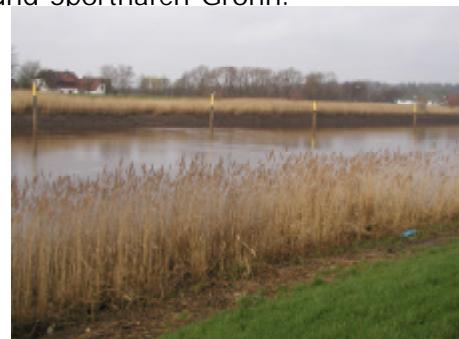
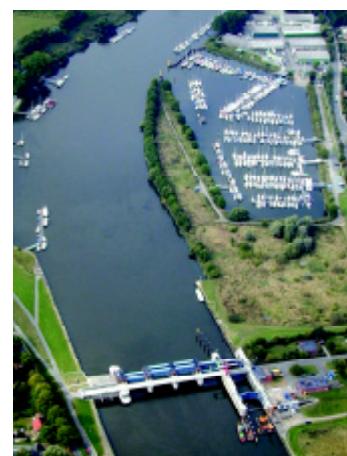
Die Lesum ist ein intensiv ausgebautes Gewässer. Die Ufer sind intensiv mit Steinpackung gesichert. In einigen Abschnitten finden sich im Uferbereich Schilfbestände. Foto links: Lesum unterhalb Burger Brücke, Foto rechts: Lesumsperrenwerk und Sporthafen Grohn.

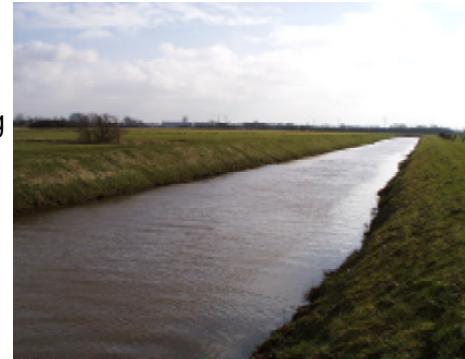
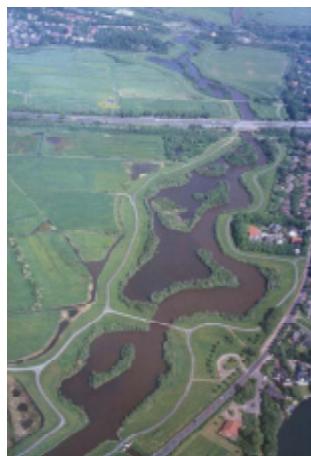
Dieser Wasserkörper mit dem Referenztyp 19 (Fließgewässer der Niederungen) hat in Bremen nur einen geringen Längenanteil. Er liegt oberhalb der Einmündung des Stuhrgrabens. Das Einzugsgebiet ist weitgehend landwirtschaftlich genutzt. Das Foto zeigt die Ochtum bei Dreye.

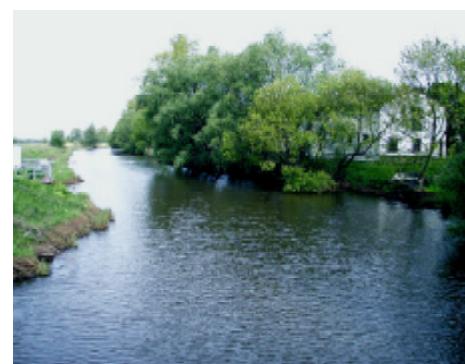
- Der Ochtum Tidebereich (WK-Nr. 23001)

Dieser Wasserkörper, der ebenfalls dem Referenztyp 22.2 (Flüsse der Marschen) zugeordnet ist, liegt im Bereich des Tideeinflusses durch die Weser. Meist hat die Tide nur bis zum Stromer Stau Auswirkungen, endgültige obere Begrenzung (und damit Wasserkörperfuge) ist aber der Stau Warfelde. Das angrenzende Flächen ist weitgehend als Grünland oder landwirtschaftlich genutzt.

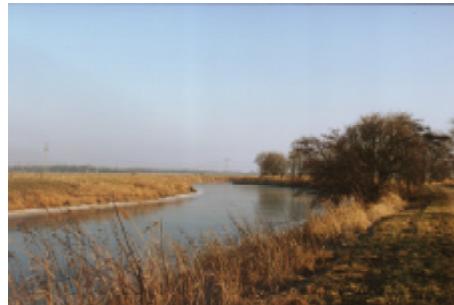
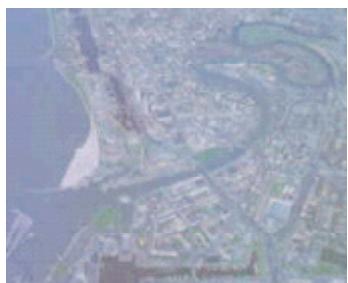
- Geeste Unterlauf 1 (bis Tidesperrwerk) (WK-NR. 26063)

Dieser Wasserkörper kommt aus Niedersachsen nach Bremerhaven. Im Bereich Bremerhaven ist er oberhalb der Schiffdorfer Schleuse zum Teil begradigt und wenig verbaut. Unterhalb der Schiffdorfer Schleuse bis zum Tidesperrwerk Bremerhaven ist das Gewässer tiefer eingeschnitten und weist steile durch Steinpackungen stark befestigte Ufer auf.

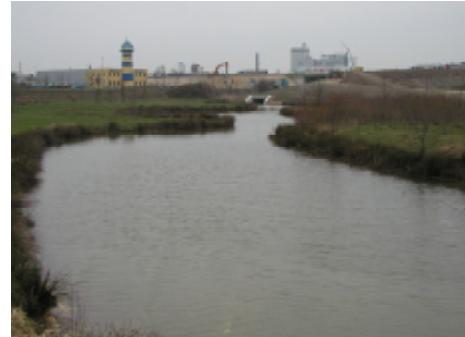
Im Bereich der Baustufe I des Gewerbe parks Hansa Linie wurde das Gewässer aufgeweitet und die Ufer abgeflacht und bepflanzt (Foto rechts).

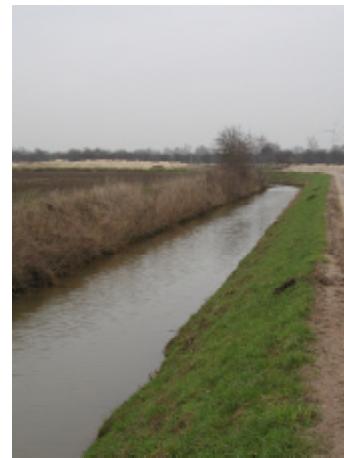
Im weiteren Verlauf ist das Gewässer kanalartig (Foto rechts). Während der Erschließung der zweiten Phase des Gewerbeparks Hansalinie wird der Verlauf komplett verlegt werden. Der Verlauf wird weiterhin gerade sein, abgeflachte Ufer sollen aber zu einer Aufwertung des Gewässers beitragen.

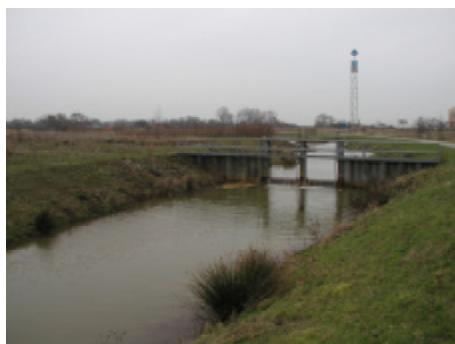
Foto: Der Stau im Arberger Kanal im Bereich der Baustufe I

Bei der am Arberger Kanal im Zuge der Entstehung des Gewerbeparks Hansalinie Bremen durchgeführten Renaturierungsmaßnahme wurde auf eine fischpassierbare Umgestaltung des Klappenwehrs verzichtet, da durch die beiden vorhandenen Rohrdurchlässe die Wanderung von Fischen und anderen Wasserbewohnern dennoch nicht gegeben wäre.

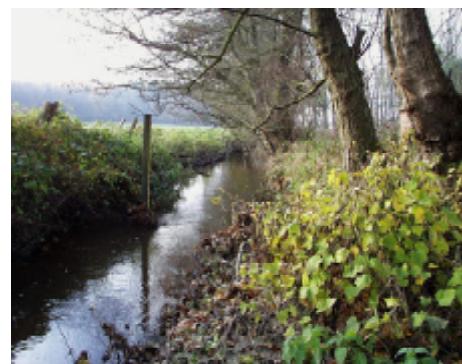
- Blumenthaler Aue Niedersachsen (WK-Nr. 26094)
Dieser Wasserkörper verläuft nur im unteren Abschnitt auf bremischem Gebiet. Es handelt sich um einen wenig verbauten Bereich, der dem Referenztyp kiesgeprägte Fließgewässer (Typ 16) zugeordnet wird.

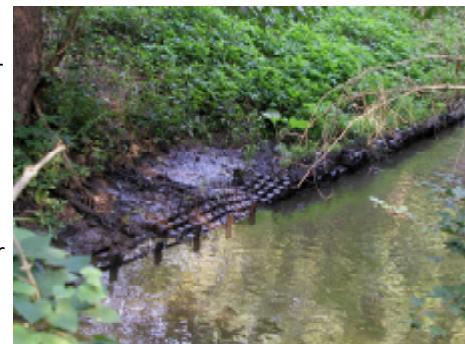
- Blumenthaler Aue Unterlauf (WK-Nr. 26112)
Der staugeregelte, begradigte, verbaute und tidenbeeinflusste Teil unterhalb des Staus am Wasserwerk. Der Referenztyp ist „Gewässer der Marschen“ (Typ 22.1). Dieser Wasserkörper ist durch den Tideeinfluss erheblich hydraulischen Stress ausgesetzt.
Eine Ausweisung als erheblich veränderter Wasserkörper kann in Betracht gezogen werden.

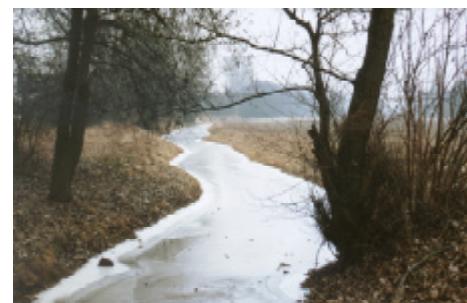
- Deichschlot/Embser Mühlengraben (WK-Nr: 24047)
Im dem Bereich, wo das Gewässer nach Bremen eintritt, ist es nur vereinzelt verbaut und etwas gewunden. Das Foto zeigt den Embser Mühlengraben von der Brücke „Zum Panrepel“

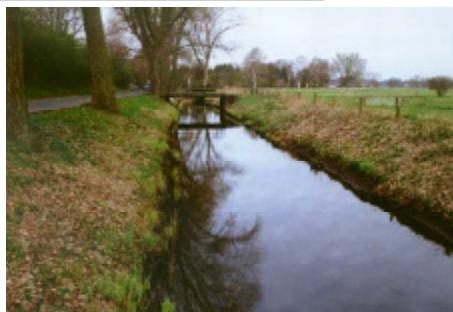
- Im weiteren Verlauf ist der Embser Mühlengraben (hier am Bultensee) begradigt und stärker befestigt.

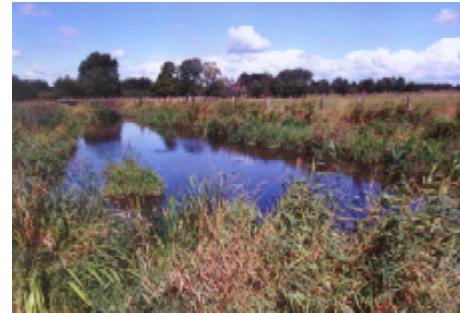
- Am Deichschlot wurden Renaturierungsmaßnahmen wie das Anlegen neuer Uferstreifen durchgeführt.

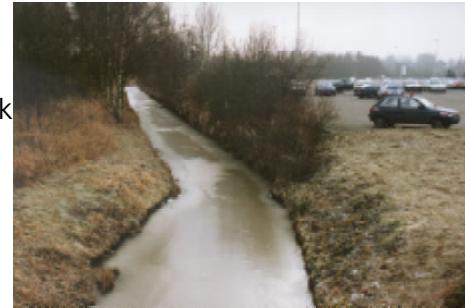
- Huchtinger Fleet Oberlauf (WK-Nr: 23017)

Der obere Abschnitt des Gewässers mit dem Referenztyp 14, dessen Aue auf bremischer Seite recht dicht besiedelt ist. Weite Fließstrecken sind begradigt und stark verbaut. Das Foto zeigt das Huchtinger Fleet beim Roland-Center.

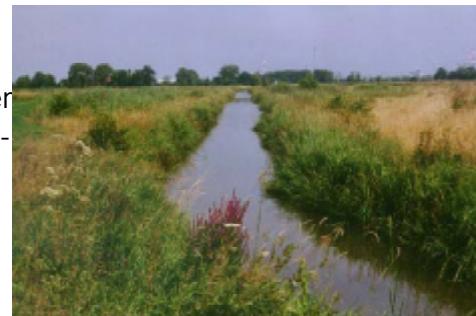
- Huchtinger Fleet Unterlauf (WK-Nr. 23018)
Der Unterlauf ab dem Schöpfwerk Huchting kann bei hoch auflaufenden Gezeiten tidebeeinflusst sein und der Referenztyp „Gewässer der Marschen“ (22.1) zugeordnet. Das Einzugsgebiet wird weitgehend als Grünland genutzt.

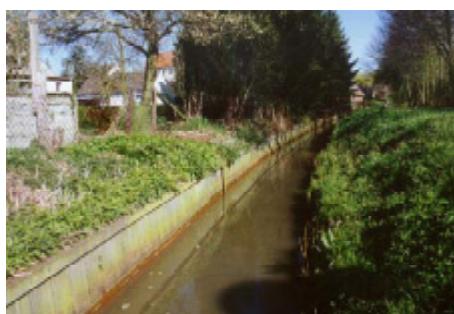
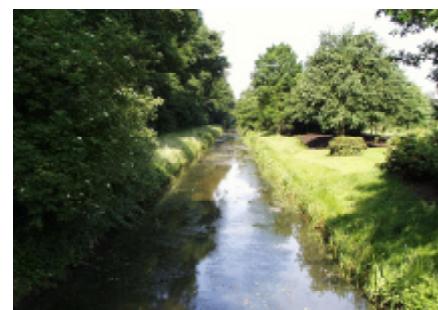
- Kleine Wümme, Stadt (WK-Nr: 24052)

Der städtisch geprägte, weitläufig begradigte und verbaute Oberlauf bis zum alten Gehrken-Stau. Das linke Foto zeigt die Kleine Wümme auf Höhe der Ludwig-Roselius-Allee, das rechte Foto wurde im Rhododendron-Park aufgenommen.

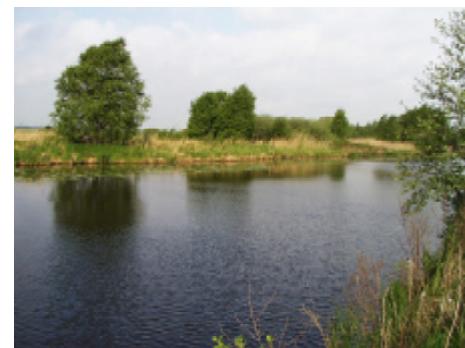
- Kleine Wümme, Blockland (WK-Nr. 24053)
Der Gewässerabschnitt unterhalb des alten Gehrken-Staus, in dem das Gewässerumfeld als Grünland genutzt wird.

Die Umweltzielerreichung des Wasserkörpers im Blockland (WK-Nr. 24053) ist unwahrscheinlich. Ausschlaggebend hierfür ist die Überschreitung der Qualitätsziele bei den prioritären Stoffen. Der Wasserkörper weist außerdem einige Strukturmängel und erhebliche Defizite in der Besiedlung mit Makrozoobenthos auf. Negative Auswirkungen sind weiterhin durch die Nährstoffbelastung, insbesondere mit Stickstoffverbindungen, zu erkennen. Positiv zu bewerten ist (wie die Untersuchung der Fischfauna gezeigt hat), dass einige bedeutende Arten wie beispielsweise der Bitterling vorkommen. Auch für die Makrophyten wird ein hohes Entwicklungspotential gesehen.

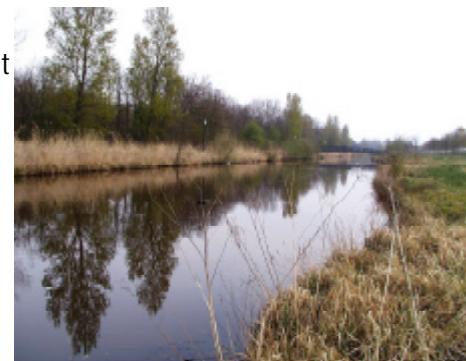
- Kuhgraben (WK-Nr: 24071)

Teile des Ufers des Kuhgraben wurden im Zuge von Ausgleichmaßnahmen naturnah gestaltet. Das Foto zeigt den Kuhgraben auf Höhe der Universität.

Der Kuhgraben muss auf gesamter Länge in Strukturgüteklaasse VI und VII eingestuft werden. Dieses begründet sich in erster Linie darin, dass es sich um ein künstlich angelegtes Gewässer handelt, das einen geradlinigen Verlauf hat. Der Uferverbau ist vereinzelt bis stark. Durch die weitgehende Nutzung der Aue als Grünland oder extensives Feuchtgrünland kann die Auen-dynamik als Einzelparameter recht gut bewertet werden.

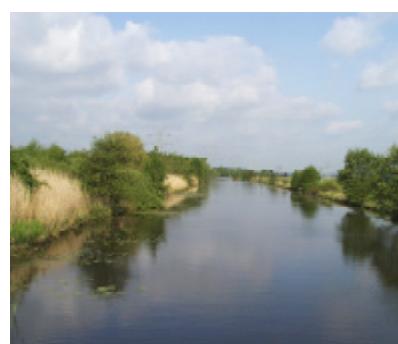
- Maschinenfleet (WK-Nr. 24070)

Das Maschinenfleet wird als ein Wasserkörper betrachtet, der dem Referenztyp 22.1 (Gewässer der Marschen) zugeschrieben ist.

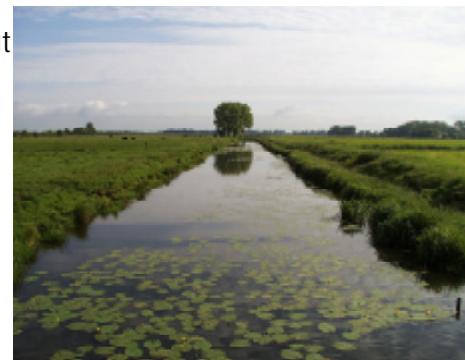
- Mühlenfleet (WK-Nr: 26092)

Das Mühlenfleet ist stark begradigt. Niedersachsen schlägt vor, das Gewässer als erheblich verändert auszuweisen.

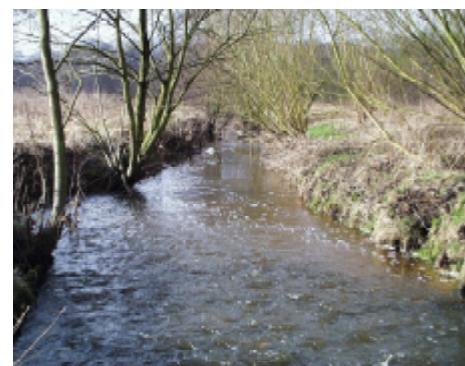
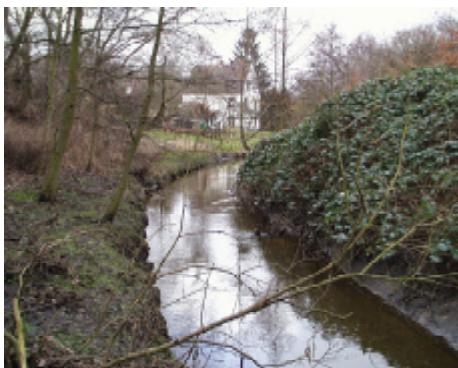
- Schönebecker Aue Oberlauf (WK-Nr: 26095)

Dieser Wasserkörper mit dem Referenztyp kiesgeprägte Tieflandbäche (Typ 14) verläuft von der Quelle bis nördlich der B 74 in Bremen. Oberhalb des Schönebecker Schlosses ist das Gewässer schnell fließend, unterhalb langsam fließend. Das Einzugsgebiet wird in Niedersachsen weitgehend als Grün- und Ackerland genutzt, auf bremischem Gebiet als Wiesen und Weideland.

Im Bereich der extensiven Grünlandnutzung ist die Schönebecker Aue deutlich beeinträchtigt bis merklich geschädigt (Strukturgütekasse IV bzw. V). Der Uferverbau ist in diesem Abschnitt nur vereinzelt bis mäßig, allerdings wirkt sich das Fehlen von Uferstreifen und -bewuchs negativ auf die Bewertung aus. HAESLOOP UND BOLTE (1997) beschreiben für einen Abschnitt oberhalb des Schönebecker Schlosses Ansätze zum Aufkommen eines gewässertypischen Erlen-Eschensaums. Der städtisch geprägte Bereich ist merklich bis stark geschädigt (Strukturgütekasse V bzw. VI). Durch die intensivere Nutzung der Aue, den durchgängig mäßigen Uferverbau und das verminderte Ausuferungsvermögen begründet sich hier die schlechtere Bewertung.

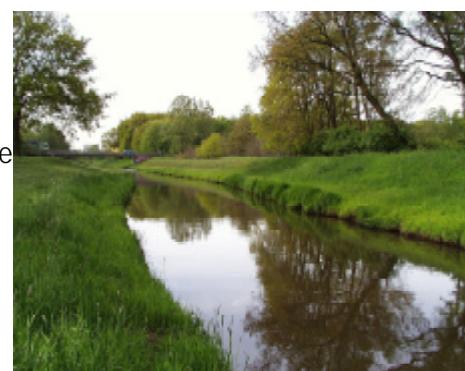
- Klosterbach Unterlauf/Varreler Bäke (WK-Nr: 23007)
Dieser Wasserkörper ist dem Referenztyp 14 (sand- geprägte Tieflandbäche) zugeordnet. Er befindet sich nur abschnittsweise auf bremischem Gebiet. Das Foto zeigt die Varreler Bäke an der Limburger Straße.

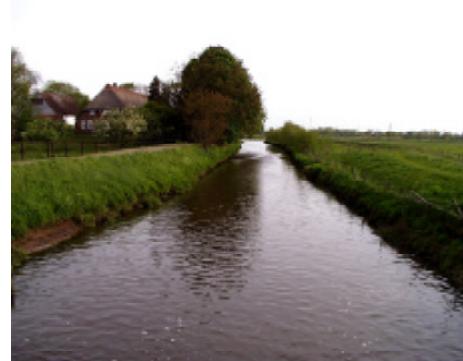
- Varreler Bäke Unterlauf (WK-Nr. 23026)
Der unterhalb des Flügger Staus gelegene Wasserkörper ist tidebeeinflusst.

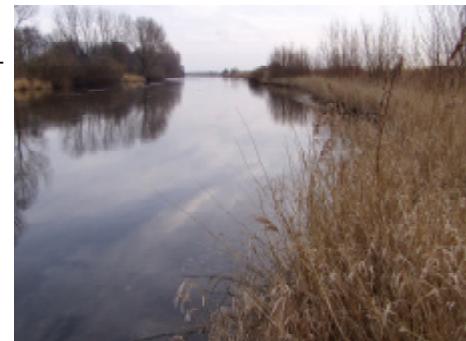
- Alte Lune (WK-Nr: 26055)

Die „Alte Lune“ Im Bereich der Stadtgemeinde Bremerhaven ist wenig verbaut.

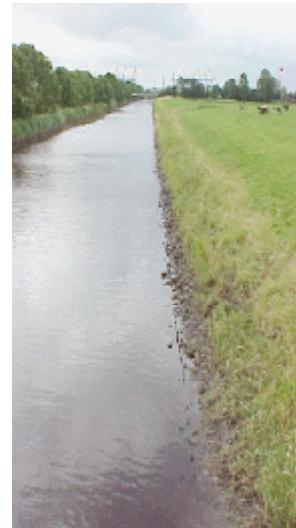
Das Gewässer verläuft geradlinig und ist intensiv verbaut.
Das Bild zeigt den Grauwallkanal von der Brücke nördlich der Wurster Straße mit Blickrichtung nach Süden

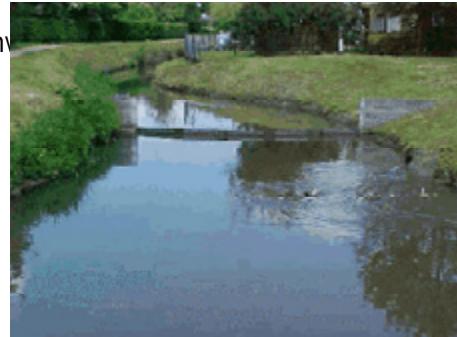
- Neue Aue (WK-Nr: 26082)

Die Neue Aue am Beginn des Gewässers am Regenwasserauslauf Batteriestraße.

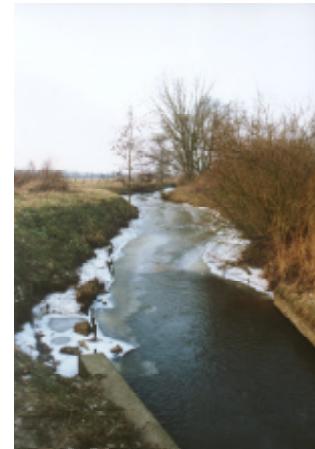
Der Unterlauf wird als Gewässer der Marsch beschrieben. Hier wurden in den letzten Jahren Renaturierungsmaßnahmen wie beispielsweise die Rücknahme des begradigten Ausbaus durchgeführt. Das Foto zeigt die Rohr unterhalb der B 71.
