## **Anlage 7**

### **Fotodokumentation Brockmannsmühlen**

GmbH  
Hannover, März 2012

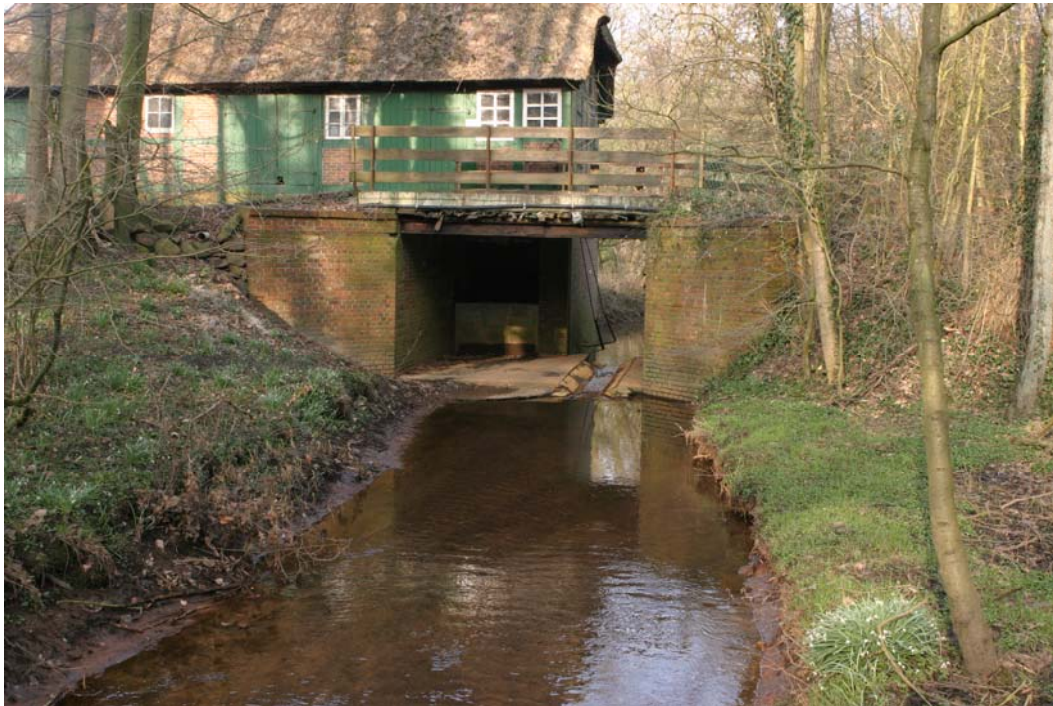
**Foto 1:** Mühlenensemble von oberhalb gesehen

Geplantes Umgehungsgewässer zweigt hier nach rechts ab. Bau einer Verwallung zwischen neuem Gewässer und Mühlengebäude

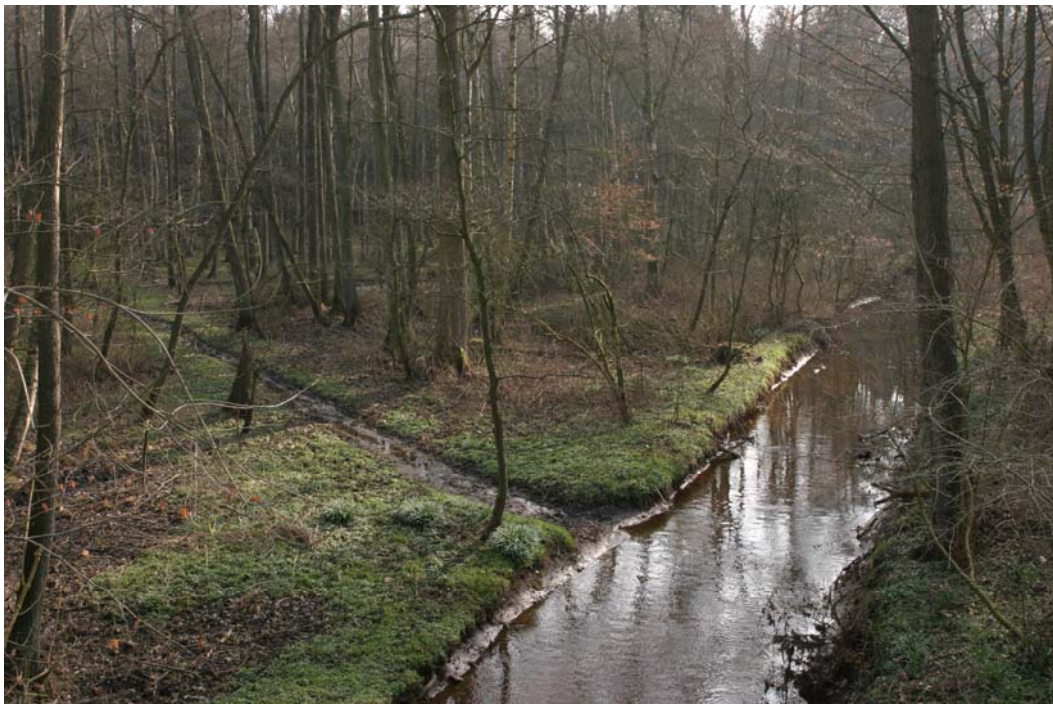
**Foto 2:** Drepte vom Mühlenensemble nach oberhalb gesehen

Geplantes Umgehungsgewässer zweigt hier nach links ab. Flacher Graben wird mit eingebunden.

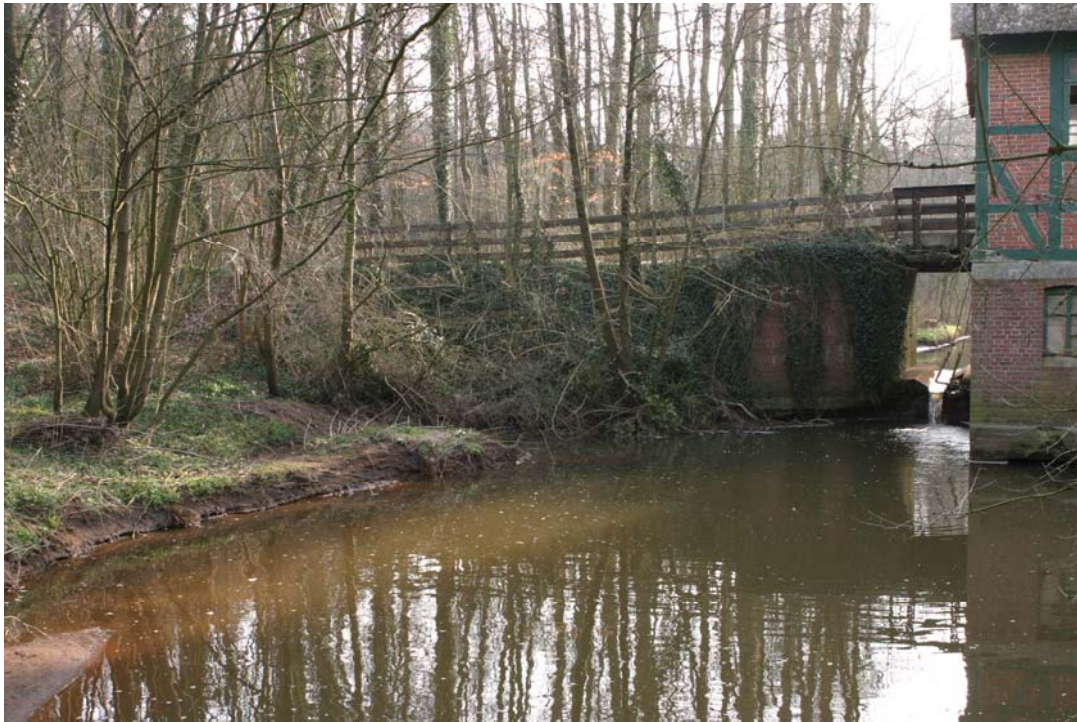
**Foto 3:** Mühlengebäude, Brücke und Absturz von unterhalb gesehen  
Mühlkolk bleibt zukünftig unverändert

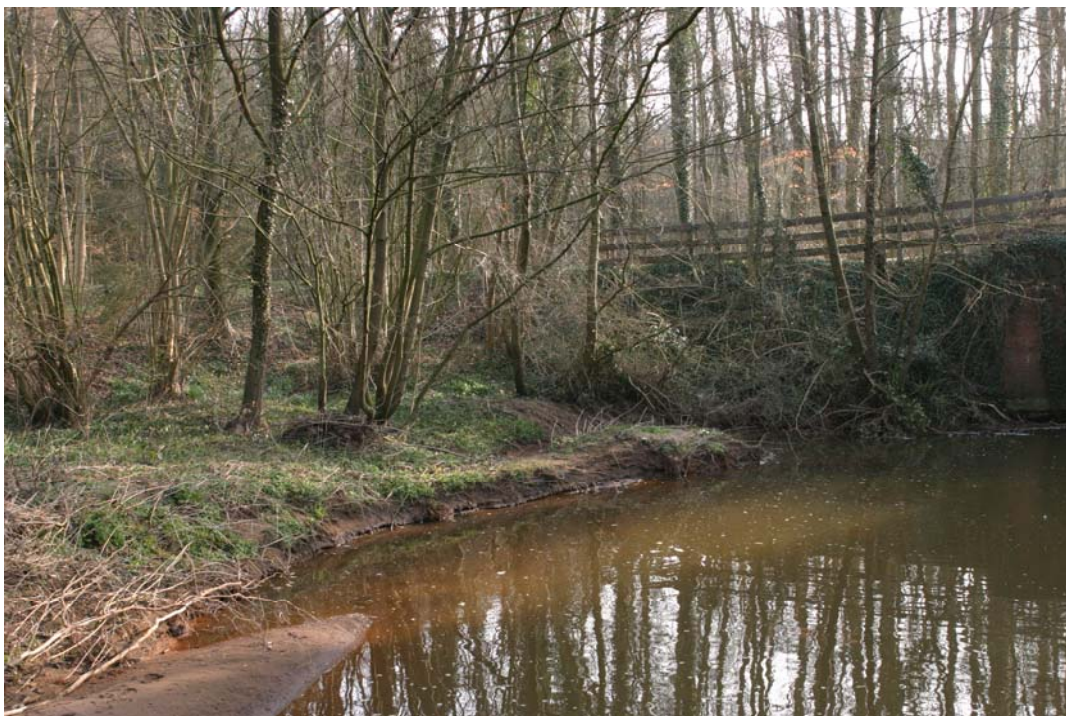
**Foto 4:** Blick auf Nordufer mit Wegedamm und Mühlkolk  
Lage des geplanten Durchlasses am linken Bildrand

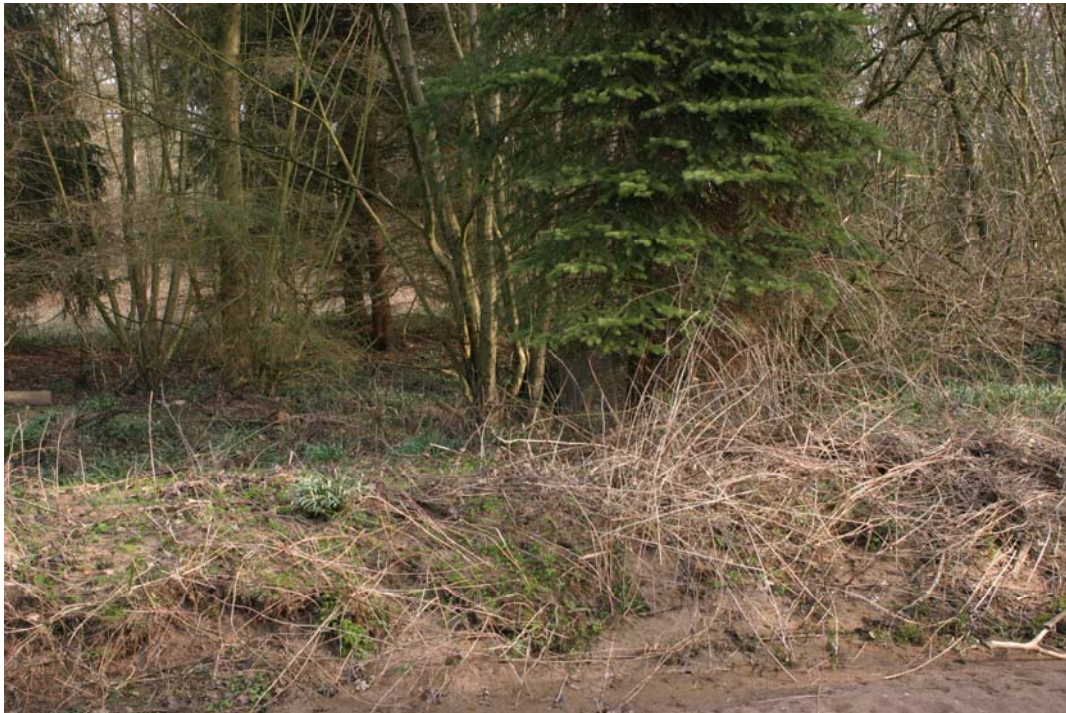
**Foto 5:** vorhandener Bewuchs am Nordufer  
Lage des geplanten Umgehungsgewässers

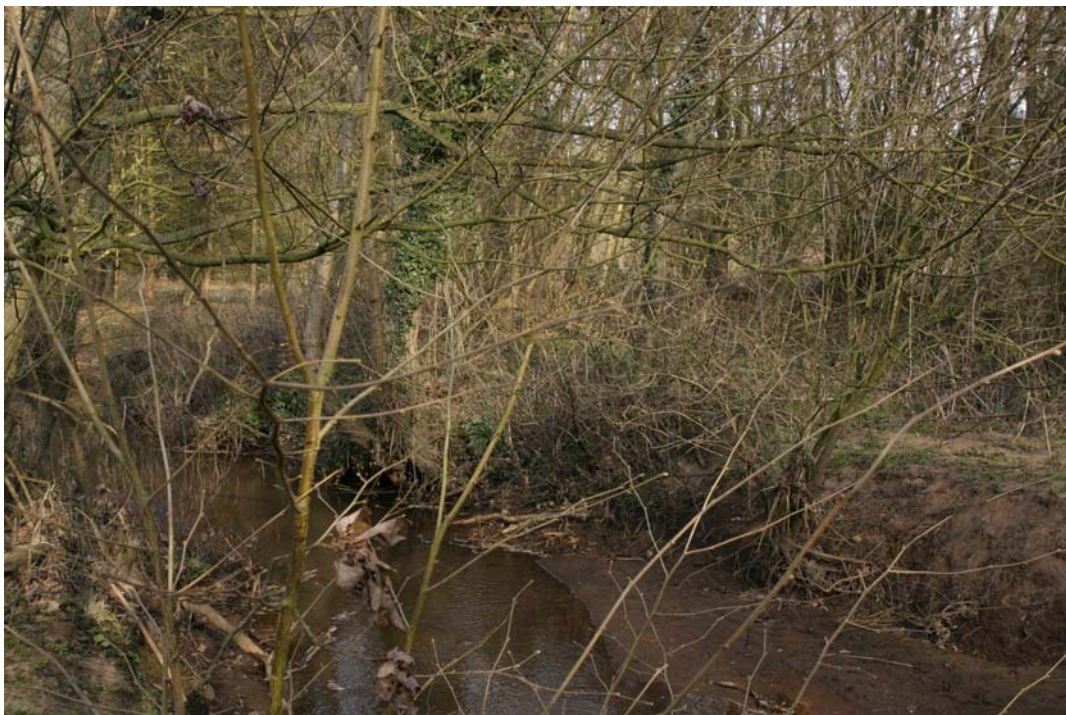
**Foto 6:** Blick nach unterhalb des Mühlenkolks auf Drepte  
Einmündungsbereich des geplanten Umgehungsgewässers

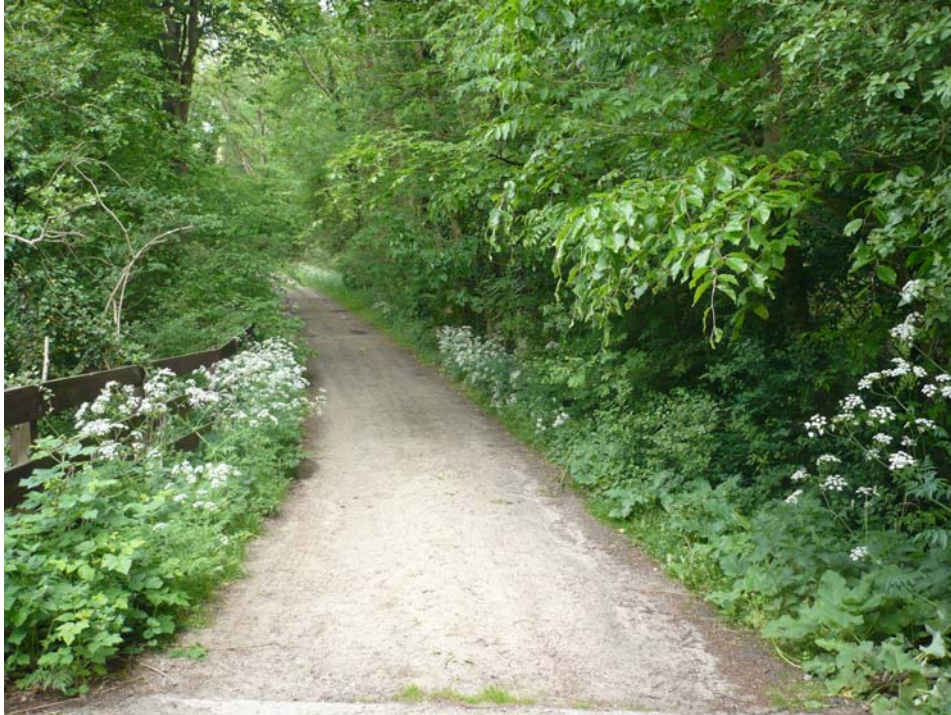
**Foto 7:** Blick von der Brücke auf Wirtschaftsweg nach Norden  
Geplante Lage von Durchlass und Umgehungsgewässer etwa 5 m hinter Zaunende
