Querbauwerke im Land Bremen

Durchgängigkeit und Handlungsbedarf

Stand Dezember 2021

Auftragnehmer: BIOCONSULT Schuchardt & Scholle GbR

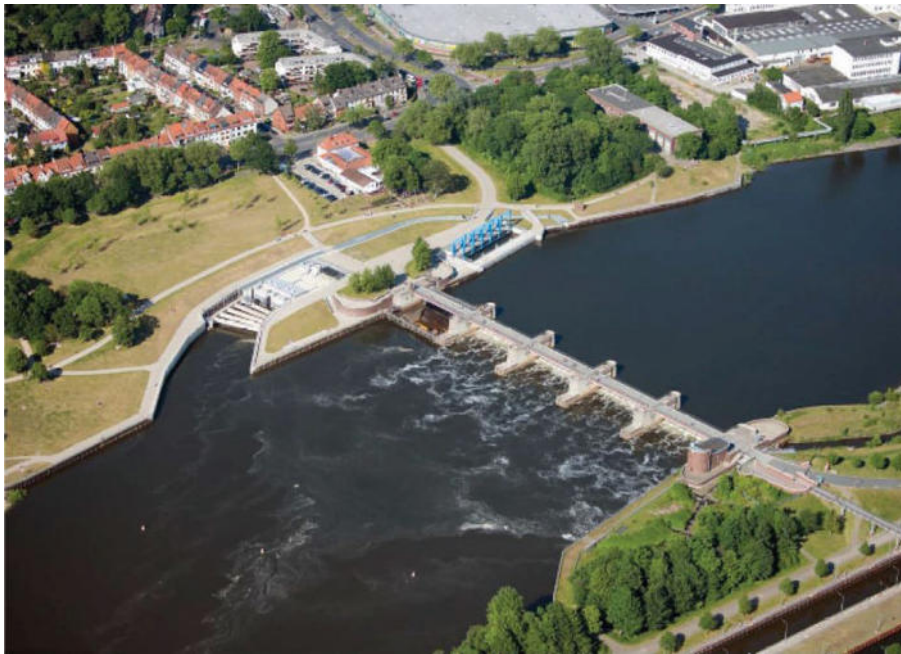
Abb. 2: Luftbild des Weserwehres in Bremen-Hemelingen (Quelle: WSA Weser-Jade-Nordsee 2016).

Bei der Fischaufstiegsanlage auf der linken Seite (seit 1993 in Betrieb), handelt es sich um einen Vertikal-Slot-Pass, also einen Schlitzpass mit Ruhebecken, bestehend aus 4 Fischtreppe und 19 Aufstiegsbecken, die durch 3 Ruhebecken unterbrochen sind. Der Durchfluss beträgt $2,5 \text{ m}^3/\text{s}$ sowie zusätzlich $0,5 \text{ m}^3/\text{s}$ Lockwasserleitung. Für den Aufstieg von Glasaalen wurde eine 85 m lange Aalleiter eingerichtet, dabei handelt es sich um ein wasserdurchflossenes Rohr mit Endlosbürste.

Bei der Fischaufstiegsanlage auf der rechten Seite (seit Ende 2011 in Betrieb) handelt es sich um eine raue Rampe, die so weit wie möglich naturnah gestaltet ist. Für den Abstieg im Bereich des Kraftwerks wurde ein innovatives System des Fischschutzes entwickelt. So befinden sich im 25 mm-

Die Funktionsüberprüfung der Fischaufstiegsanlage am linken Weserufer nach DVWK-Merkblatt 232/1996 hat seinerzeit grundsätzlich die Funktionsfähigkeit bestätigt. Es hat sich in der Praxis jedoch gezeigt, dass die Auffindbarkeit im Merkblatt 232 nicht immer ausreichend berücksichtigt wurde. In neueren Regelwerken (DWA-M 509 (DWA 2014)) ist eine detailliertere Prüfung dieses Aspekts vorgesehen. Da durch den Bau des Fischpasses am rechten Ufer (auf der Strömungsseite) die Bedeutung des Fischpasses am linken Ufer (auf der strömungsabgewandten Seite) für die Fischwanderung etwas in den Hintergrund getreten ist, wird zum jetzigen Zeitpunkt kein Handlungsbedarf an der Situation gesehen.

- **Einstufung Durchgängigkeit:** Mäßig, aber Verbesserung erfolgt gerade.
- **Handlungsbedarf:** Aktuell wird die Einstiegssituation auf der rechten Seite optimiert (v.A. gezielte Lockströmung), danach wird die Situation neu bewertet.

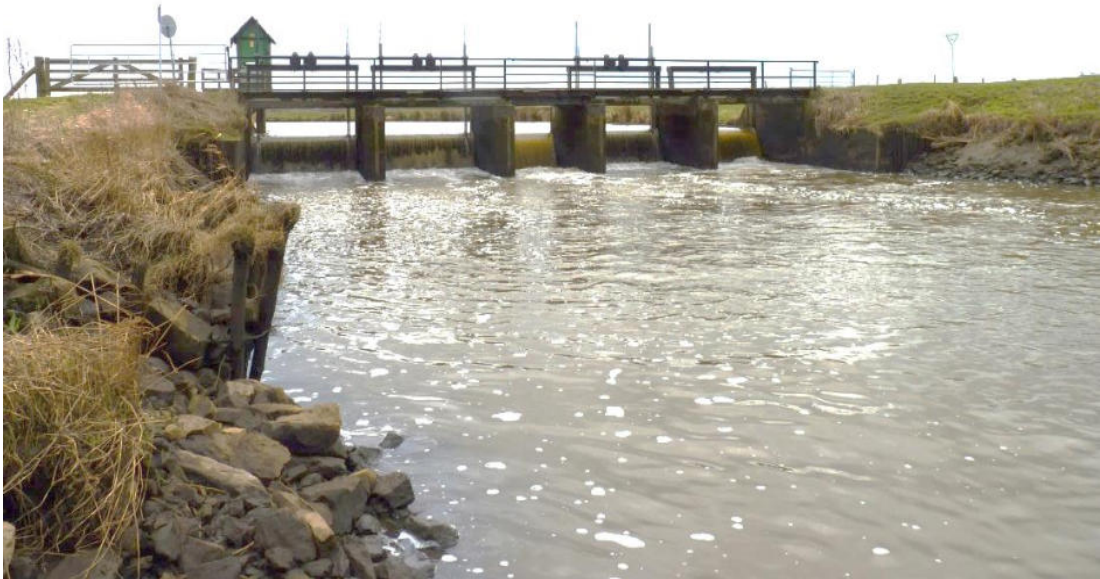
Der Stromer Stau liegt in der Ochtum, er reguliert den Wasserstand oberhalb des Bauwerkes und verringert den aus der Weser kommenden Tidehub. Insgesamt sind 5 Wehrsegmente vorhanden von denen 3 regulierbar sind. Die Absturzhöhe ist abhängig vom Tidewasserstand, zum Zeitpunkt der Kartierung (Ebbstrom) lag sie bei ca. 1,3 m.

Überwindbar ist der Stromer Stau lediglich bei Tidehochwasser, wenn die Wasserspiegeldifferenz ober- und unterhalb nahezu ausgeglichen ist. Bei mittlerem Tidehochwasser beträgt die Überströmungsdauer ca. 2 Stunden.

Abb. 3: Stromer Stau von stromab betrachtet bei Ebbe.

- **Einstufung Durchgängigkeit:** Mäßig.
- **Handlungsbedarf:** Langfristig ist, z.B. bei Neu- oder Umbau, die Verbesserung der Passierbarkeit umsetzen. Der Stromer Stau weist Sanierungsbedarf auf und ein Um- bzw. Neubau mit einer integrierten Verbesserung der Durchgängigkeit ist mittelfristig in Planung. Eine entsprechende Machbarkeitsstudie für die Anpassung de Staus empfiehlt den Neubau mit Anlage eines Umgehungsgerinnes als beste Variante (AGWA GmbH 2019), aber auch die Umgestaltung als Sohleite wird geprüft.

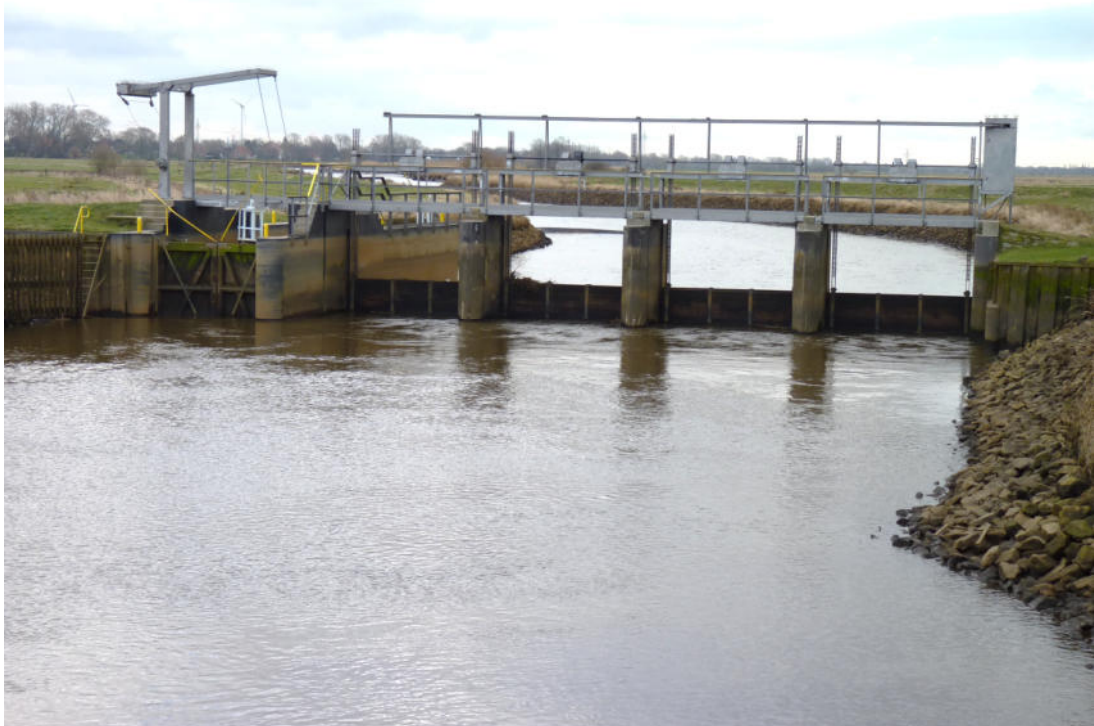
Die Stauanlage liegt in der Ochtum auf niedersächsischem Gebiet und wird von der WSV betrieben. Die Anlage ist bezüglich der Durchgängigkeit auch für die bremischen Teile der Ochtum und Nebengewässer relevant. Sie besitzt 4 Teilstegmente, die alle regulierbar sind. Das Bauwerk dient v.A. dem Aufstau in den Sommermonaten, während im Winterhalbjahr bei höheren Abflüssen die Segmente teilweise nicht geschlossen werden. Bei einem mittleren Tidehochwasser wird die Stauanlage regelmäßig zweimal am Tag überflutet. Das Zeitfenster ist hierbei aber wahrscheinlich eher kurz. Während der Überströmungsphase öffnen sich zusätzlich die anliegenden Schleusentore durch den Gegen- druck vom Unterwasser (WSV 2017 per Email).

Während der Betriebsphasen ist die Passierbarkeit vermutlich nur in relativ kurzen Zeitfenstern gewährleistet.

Abb. 4: Stauanlage in der Ochtum (Niedersachsen) von Unterstrom betrachtet. Linke Bildseite: Geschlossenes Schleusentor.

- **Einstufung Durchgängigkeit:** Mäßig (zu klären).
- **Handlungsbedarf:** Klärung der mittleren regelmäßigen Überströmung der Wehrsegmente bei Flut und des generellen saisonalen Managements (Betriebsphasen). Langfristig, z.B. bei Umbau- bzw. Sanierungsmaßnahmen, Verbesserung der Passierbarkeit mit einplanen oder angepasstes Betriebsmanagement.

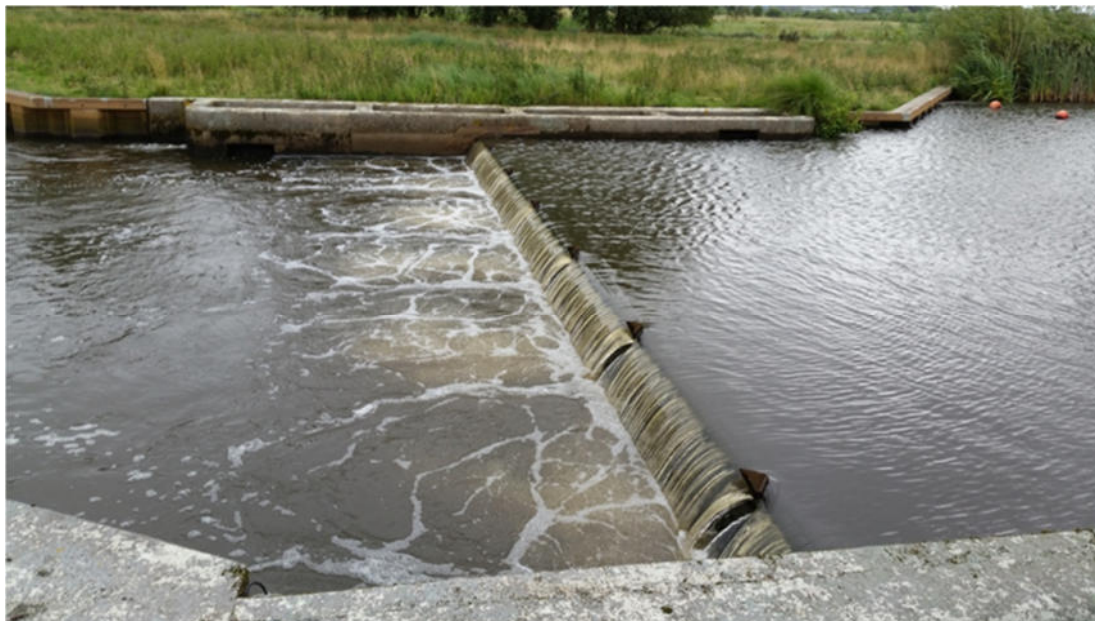
Die Stauanlage Warfelde besteht aus einem Klappenwehr mit einer Absturzhöhe von ca. 0,5 m. Durch den Tideeinfluss im Unterwasser kann diese jedoch variieren. Am rechten Ufer befindet sich ein 4-Kammer Beckenpass mit ca. 12,60 m Länge. Die einzelnen Kammern besitzen einen Innendurchmesser von 230 x 100 cm (Länge x Breite) und Durchlässen von 30 x 30cm cm (bodennahe Schlupflöcher und Überlauföffnungen).

Abb. 5: Stauanlage Warfelde.

- **Einstufung Durchgängigkeit:** Gut (bedingt).
- **Handlungsbedarf:** Kein akuter Bedarf, da Aufstiegsmöglichkeit für die relevanten Fischarten gegeben. Die Aufstiegsanlage ist regelmäßig durch Begehung zu überprüfen (2-mal pro Jahr) und ggf. Verkläunungen und Bewuchs zu entfernen. Eine Optimierung der Einstiegssituation und die Schaffung einer gezielten Lockströmung könnte die Durchgängigkeit weiter verbessern. Möglichkeiten hierzu sollten bei ggf. notwendigen Sanierungsmaßnahmen am Staubauwerk geprüft werden.

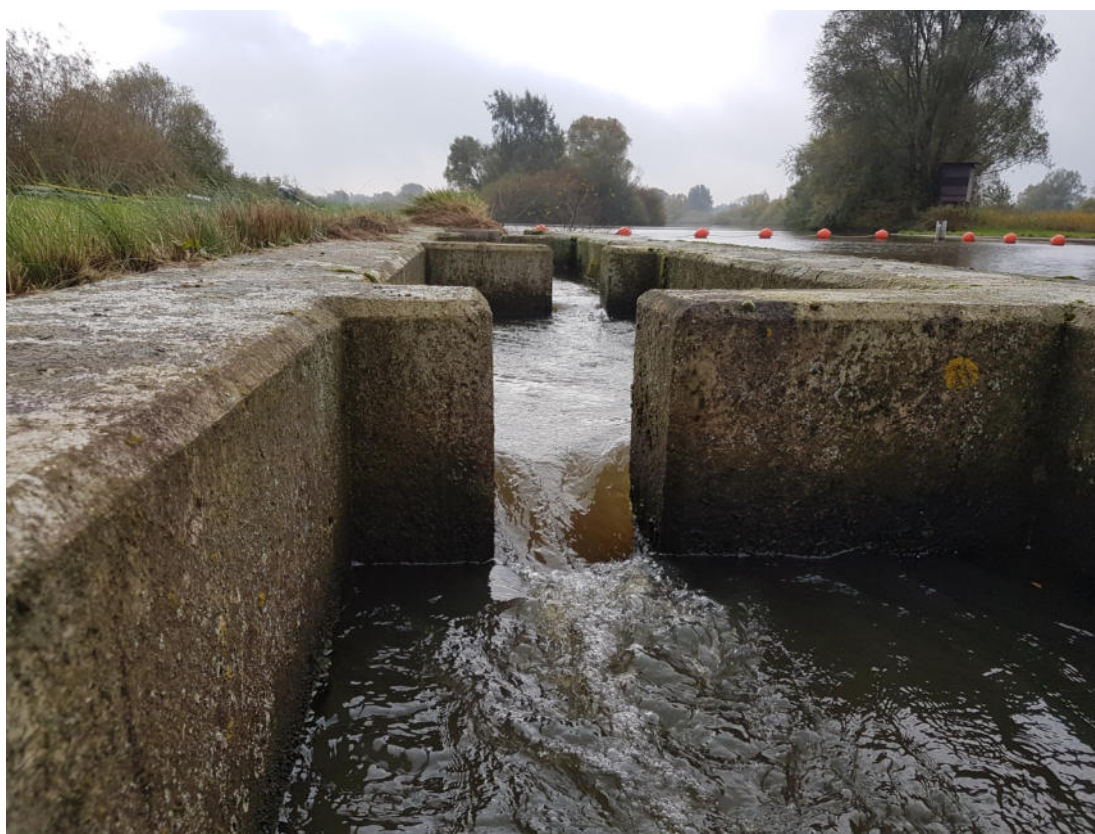
Der Beckenpass an der Stauanlage Warfelde erfüllt bezüglich seiner Dimensionierung weitgehend die Anforderungen an moderne Aufstiegsanlagen gemäß DWA-Kriterien (DWA 2014). Gewisse Einschränkungen sind allerdings gegeben, da durch die tidebedingten Wasserstandsschwankungen unterhalb der Anlage zumindest zeitweise ein abgelöster Überfallstrahl entsteht, der die Durchgängigkeit in diesem Fall einschränkt. Des Weiteren wurden keine spezifischen Maßnahmen umgesetzt, die

zu einer Lockströmung führen würden. Unbekannt ist ob geeignetes raues Substrat in den Kammern vorhanden ist. Untersuchungen an der Aufstiegsanlage in den 1990er Jahren zeigten, dass diese prinzipiell funktioniert (AGL 1996).

Abb. 6: 4-Kammer Fischpass an der Stauanlage Warfelde.

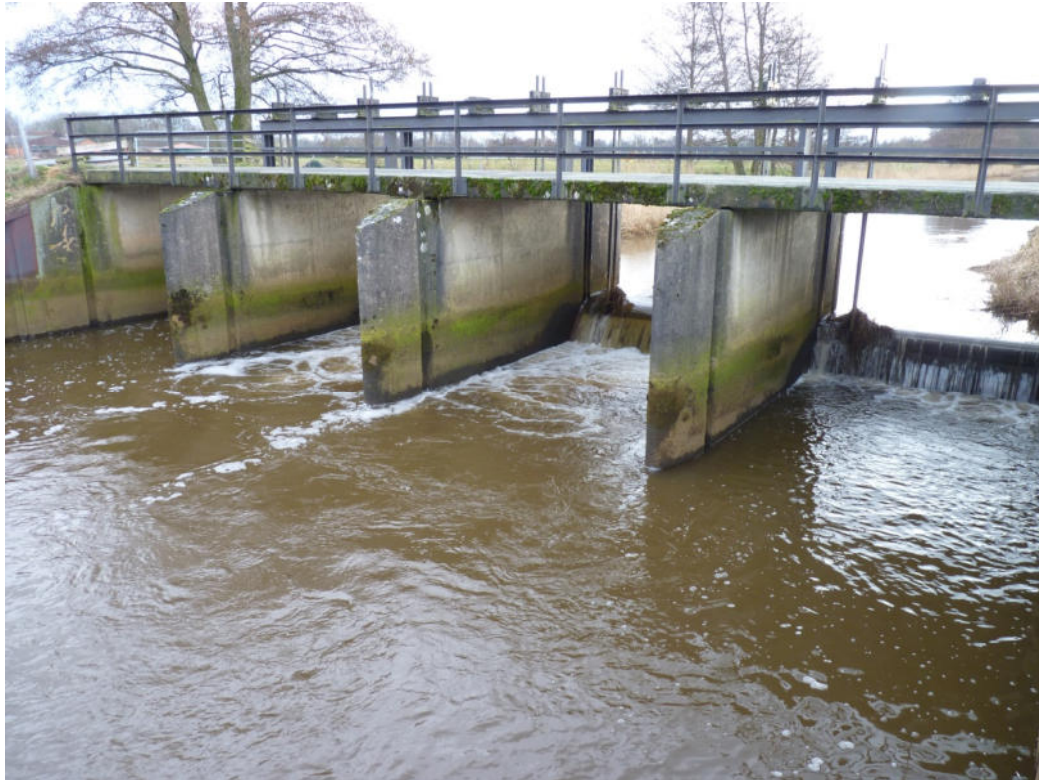
Die Stauanlage Flügger liegt in der Varreler Bäche. Das Bauwerk besitzt 4 regulierbare Segmente. Die Absturzhöhe ist abhängig vom Tidewasserstand. Bei mittlerem Tideniedrigwasser liegt sie bei 64 cm (AGWA GmbH 2018). Die Staulemente werden nach Aussage des Deichverbands links der Weser nicht regelmäßig durch die auflaufende Flutwelle überströmt.

Aufgrund der seltenen Überströmung der Wehrsegmente bei Flut ist die Durchgängigkeit des Bauwerks stark eingeschränkt. Eine Auswertung der Wasserstandsdaten aus dem Jahr 2017 durch AGWA GmbH (2018) zeigte, dass weniger als 4% der Zeit eine Überströmung von min. 20 cm Wasserstand über den Oberkanten der Wehrsegmente erreicht wurde. Eine erhöhte Durchgängigkeit ist dagegen in der Regel in den Wintermonaten gewährleistet, da dann über längere Zeiträume die Wehrsegmente hochgezogen werden (mündl. Mitteilung Deichverband LdW.)

Abb. 7: Stauanlage Flügger (unterhalb des Bauwerks).

- **Einstufung Durchgängigkeit:** Unbefriedigend.
- **Handlungsbedarf:** Ein Umbau der Anlage ist dringend zu empfehlen, da die Varreler Bäche eine Bedeutung für anadrome Wanderarten besitzt. Die Planung für einen Umbau hat bereits begonnen, es liegt eine Machbarkeitsstudie der AGWA GmbH (2018) vor, die verschiedene Varianten betrachtet. Eine abschließende Festlegung für eine Variante steht noch aus.

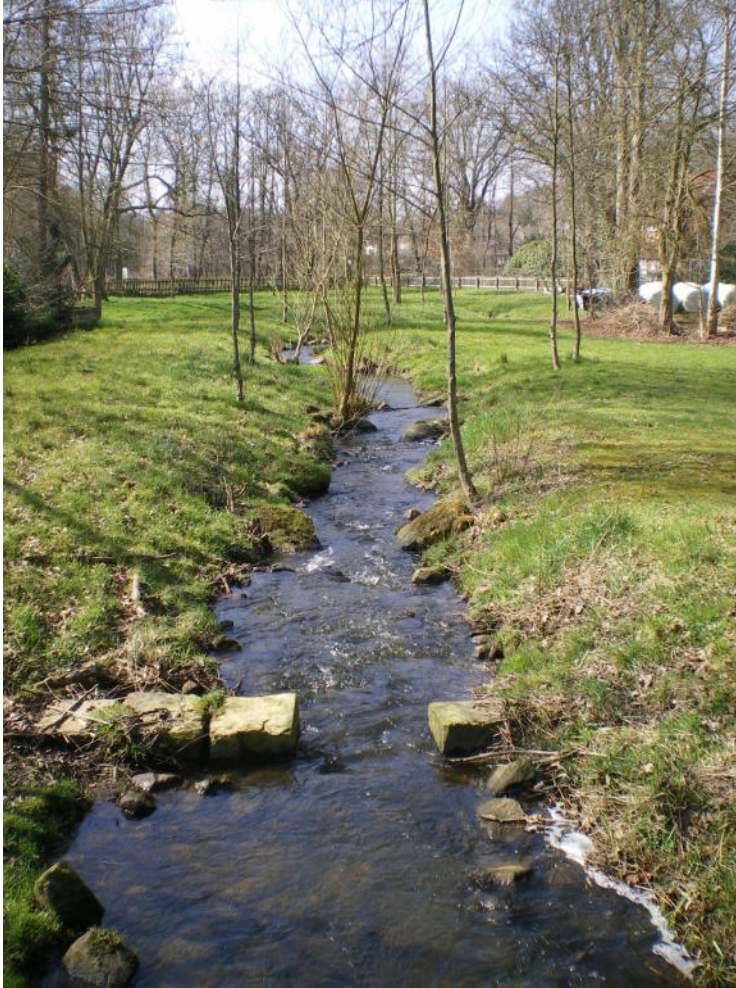
Abb. 8: Umflutgerinne am Schönebecker Schloss im April 2016 (Foto SKUMS)

- **Potenzielle Passierbarkeit für die Fischfauna:** Aufgrund teils niedriger Wasserstände kann die Durchgängigkeit phasenweise eingeschränkt sein. Zu Hauptwanderzeiten ist jedoch von überwiegend ausreichenden Abflüssen auszugehen.
- **Einstufung Durchgängigkeit:** Mäßig.
- **Handlungsbedarf:** Es ist zu prüfen, ob die Maßnahmen zur Erhöhung des Durchflusses durch das Umflutgerinne Erfolg hatten und der Wasserstand im Gerinne dauerhaft angehoben werden konnte.

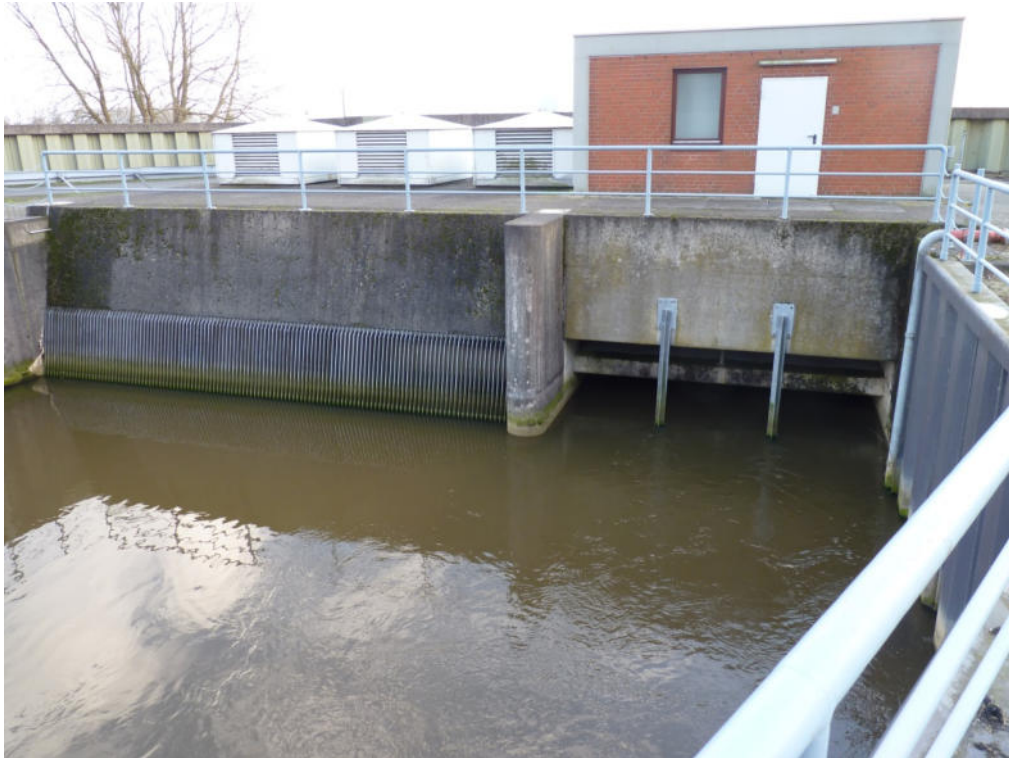
Generell kann durch die regelmäßige Abführung von Wasser und die Öffnungszeiten von ca. 2 Stunden während der Flutphase von einer Durchgängigkeit ausgegangen werden, die einen hinreichenden Austausch von Individuen ermöglicht. Befischungen im Unterlauf bestätigen die Aussage, z.B. durch das Vorhandensein juveniler Flundern, die nur aus der Weser stammen können.

Abb. 9: Sielbauwerk im Mündungsbereich der Blumenthaler Aue (Blickrichtung von der Blumenthaler Aue aus).

- **Einstufung Durchgängigkeit:** Mäßig.
- **Handlungsbedarf:** Kein akuter Bedarf, mittelfristig ist zu prüfen ob durch ein angepasstes Betriebsmanagement größere Zeitfenster für die Fischpassage ermöglicht werden können und ob der Einsatz der Pumpen soweit möglich minimiert werden kann.

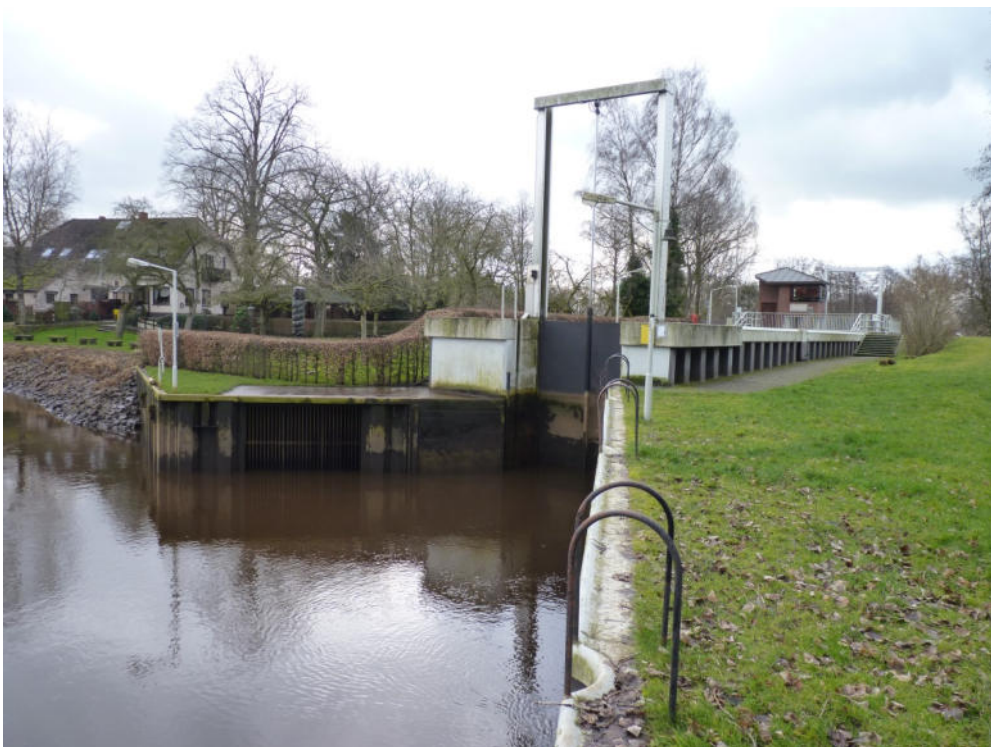
Trotz grundsätzlicher Passierbarkeit der Schleuse stellt die zeitliche Beschränkung der Schleusenaktivitäten eine Restriktion dar, die die saisonalen Wanderschwerpunkte im Frühjahr und Spätherbst einschränkt.

Abb. 10: Dammziel von der Wümmeseite.

- **Einstufung Durchgängigkeit**: unbefriedigend bis mäßig.
- **Handlungsbedarf**: Empfehlenswert ist eine regelmäßige Öffnung der Schleusen vom zeitigen Frühjahr bis Mitte November (INSTITUT FÜR ANGEWANDTE GEWÄSSERKUNDE UND LANDSCHAFTSÖKOLOGIE, 1990). Aufgrund der zu erwartenden Fischfauna (keine obligatorischen anadromen Wanderarten) sind gewisse Einschränkungen der Durchgängigkeit für die Kleine Wümme noch akzeptabel.

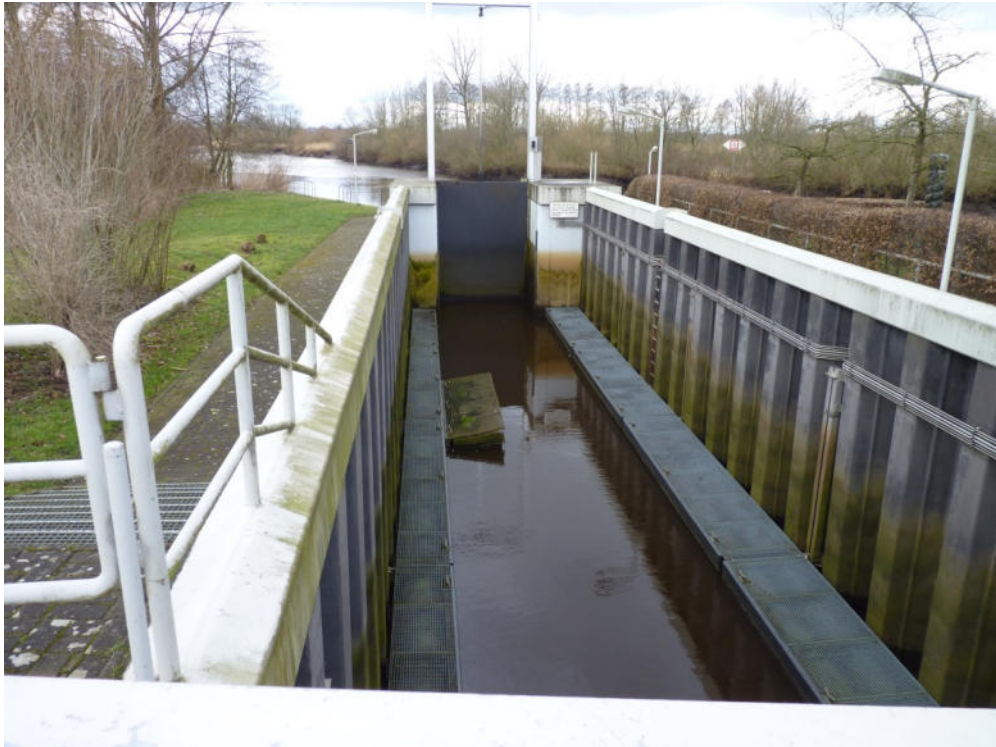
Abb. 11: Schleuse am Bauwerk Dammsiel.

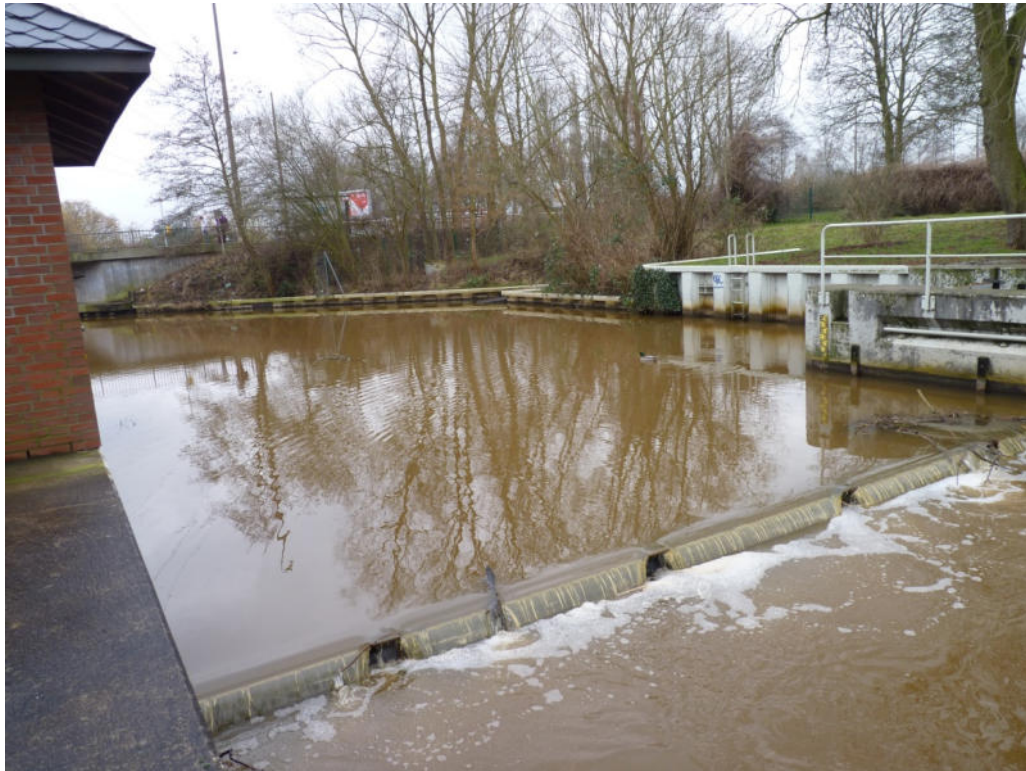
- **Einstufung Durchgängigkeit:** unbefriedigend (mit Tendenz mäßig)

Abb. 12: Gehrkenstau (unterhalb des Bauwerks).

- **Handlungsbedarf:** Mittelfristig ist die Machbarkeit einer Umgestaltung des Gehrkenstaus zu prüfen und bezüglich des Kosten/Nutzen-Verhältnisses zu beurteilen. Aufgrund der zu erwartenden Fischfauna (keine obligatorischen anadromen Wanderarten) sind gewisse Einschränkungen der Durchgängigkeit für die Kleine Wümme noch akzeptabel. Die Zielerreichung eines guten Potenzials der Fischfauna hängt in der Kleinen Wümme nicht essentiell davon ab ob das Wehr durchgängig ist oder nicht.

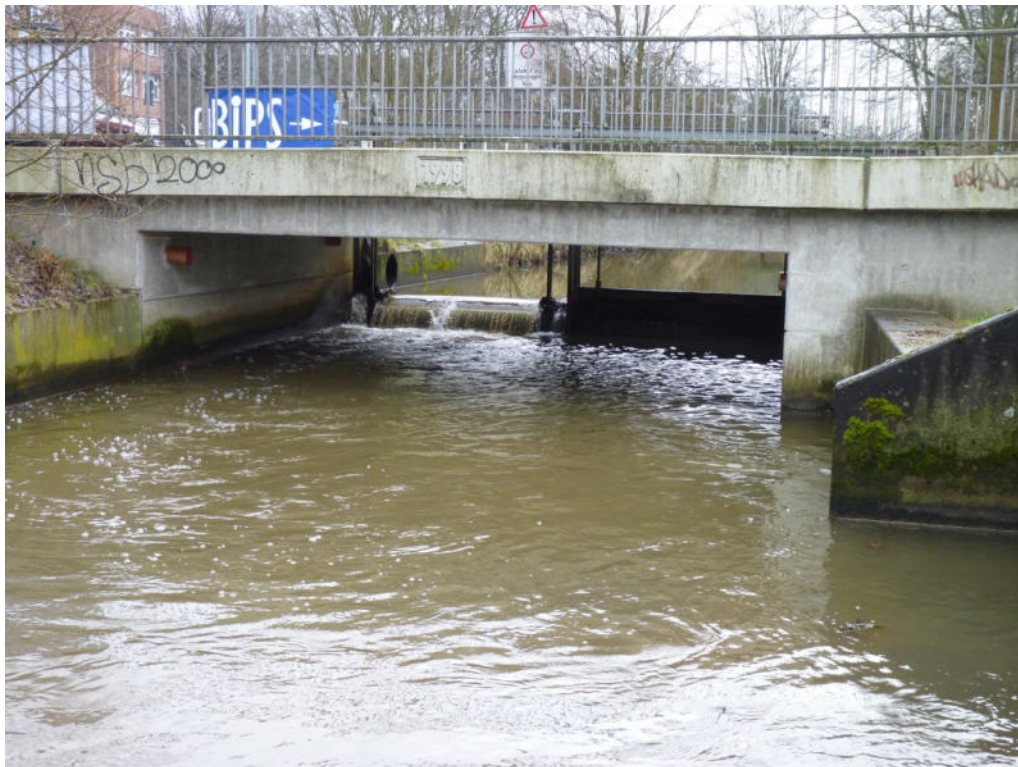
Aufgrund der Absturzhöhe ist das Bauwerk für die meisten Fische aufwärts nicht passierbar.

Abb. 13: Horner Stau (unterhalb des Bauwerks).

- **Einstufung Durchgängigkeit:** Unbefriedigend bis schlecht.
- **Handlungsbedarf:** Ein Umbau des Horner Staus wäre aufgrund seiner Lage im dichtbesiedelten Stadtbereich nur sehr aufwändig zu realisieren. Aufgrund der zu erwartenden Fischfauna (keine obligatorischen anadromen Wanderarten) sind gewisse Einschränkungen der Durchgängigkeit für die Kleine Wümme hinnehmbar und für die Zielerreichung gemäß WRRL kein maßgeblich entscheidender Faktor. Es wird jedoch dennoch empfohlen bei notwendigen größeren Sanierungsmaßnahmen Möglichkeiten zu prüfen die Durchgängigkeit zu verbessern.

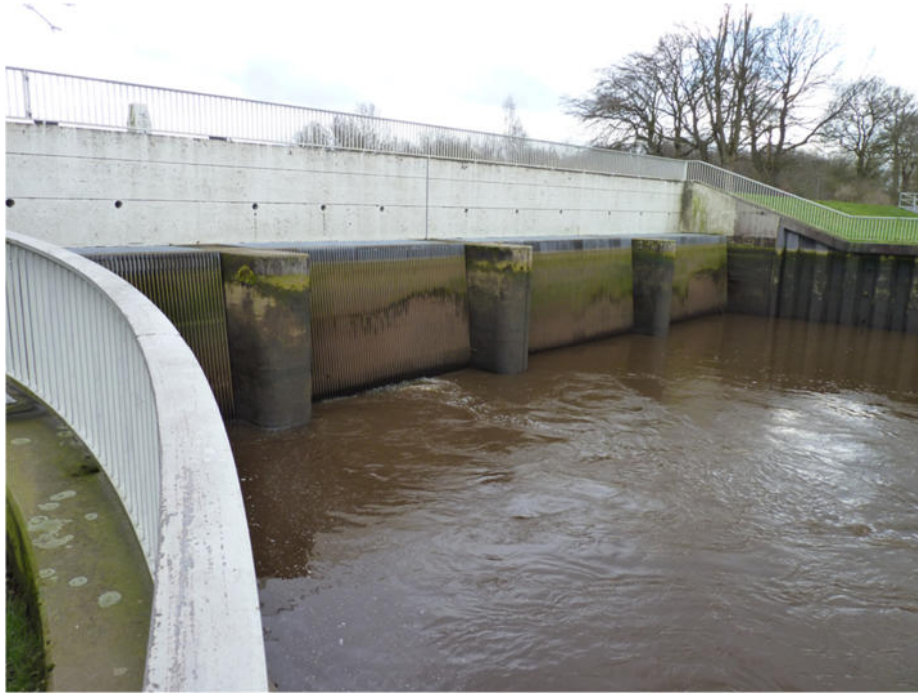
Grundsätzlich kann davon ausgegangen werden, dass ein regelmäßiger Individuenaustausch der häufigsten Arten gegeben ist, das Bauwerk aber Größen- und Richtungsselektiv wirkt. Während des Pumpenbetriebs besteht ein hohes Schädigungspotenzial für Fische.

Abb. 14: Siel und Schöpfwerk Wasserhorst von der Lesumseite.

- **Einstufung Durchgängigkeit:** Unbefriedigend (v.A. wegen des zusätzlichen Schädigungspotenzials bei Pumpenbetrieb).
- **Handlungsbedarf:** Prüfung ob in Zukunft bei einem notwendigen Austausch fischfreundlichere Pumpen in Frage kommen. Aufgrund der zu erwartenden Fischfauna (keine obligatorischen anadromen Wanderarten) sind gewisse Einschränkungen der Durchgängigkeit für das Maschinenfleet akzeptabel. Die Zielereichung „gutes ökologisches Potenzial“ gemäß WRRL ist nicht maßgeblich abhängig von der Durchgängigkeit am Standort Wasserhorst.

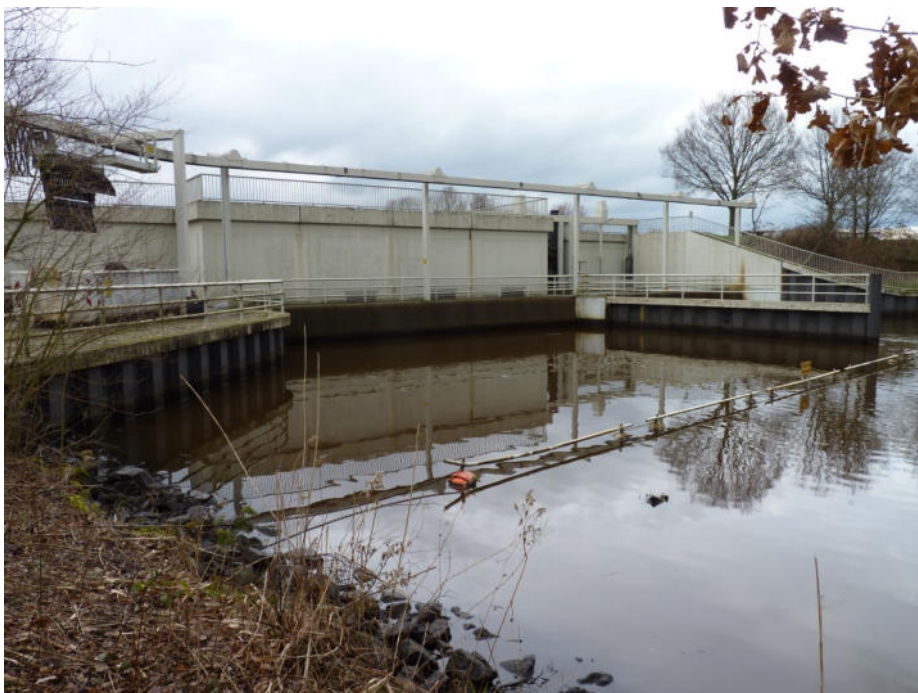
Abb. 15: Siel und Schöpfwerk Wasserhorst von der Seite des Maschinenfleets.

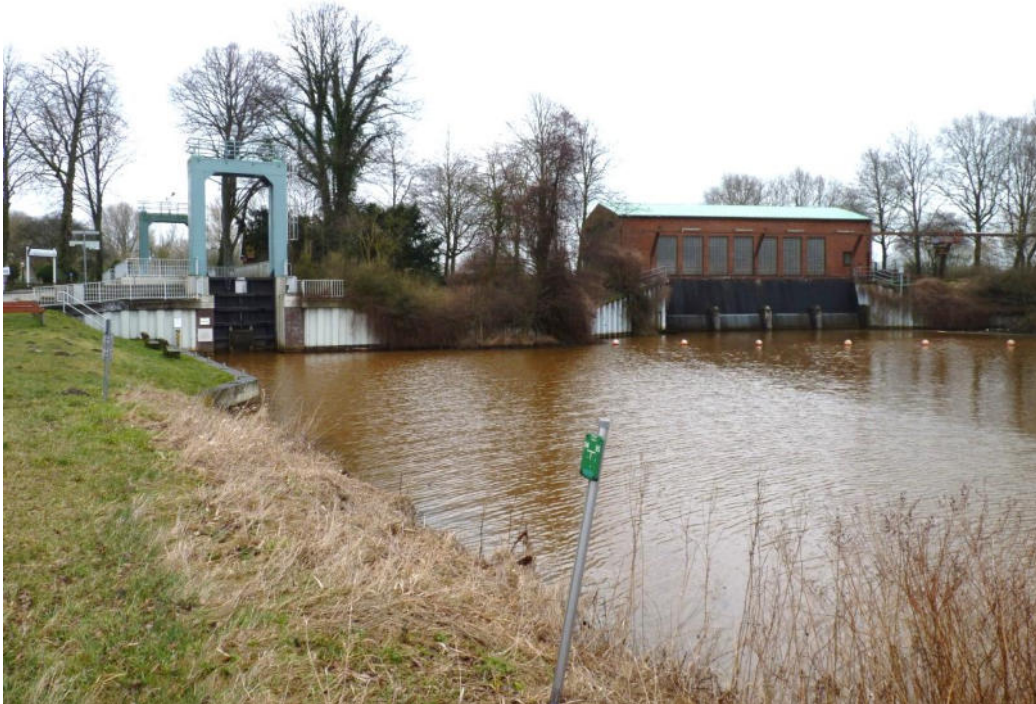
Abb. 16: Kuhsiel mit Schleuse von der Seite des Kuhgrabens.

- **Einstufung Durchgängigkeit:** Unbefriedigend bis mäßig.
- **Handlungsbedarf:** Empfehlenswert ist eine regelmäßige Öffnung der Schleusen vom zeitigen Frühjahr bis Mitte November (Institut für Angewandte Gewässerkunde und Land-

schaftsökologie, 1990). Aufgrund der zu erwartenden Fischfauna (keine obligatorischen anadromen Wanderarten) sind gewisse Einschränkungen der Durchgängigkeit für den Kuhgraben akzeptabel.

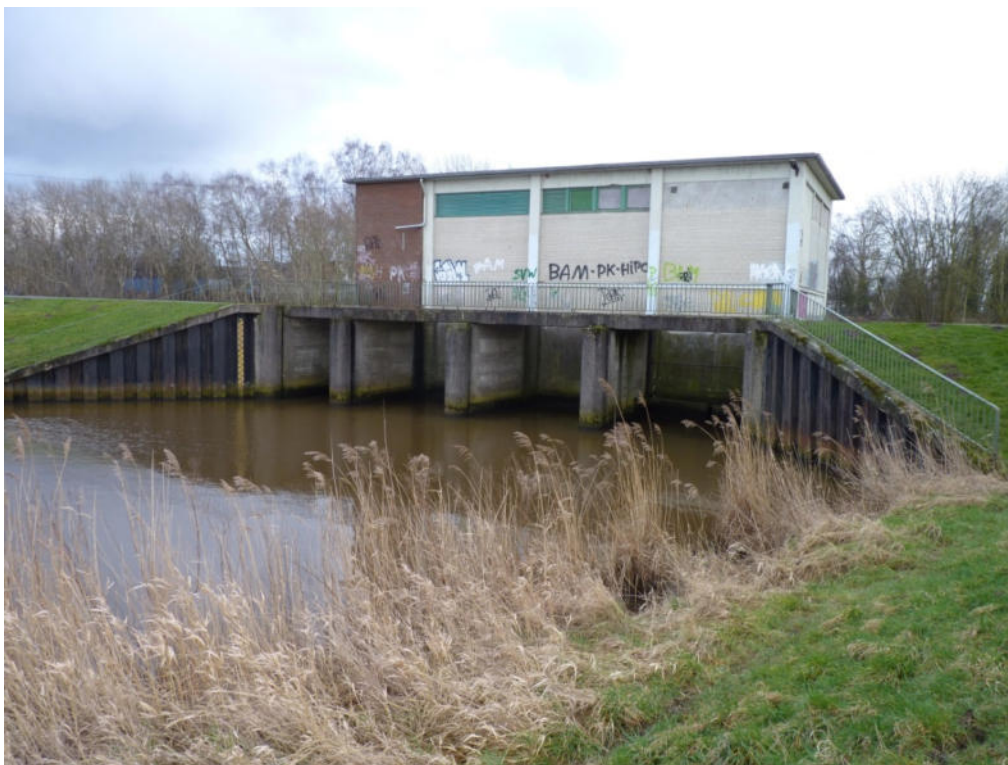
Individuenaustauschs kann auf Basis der verfügbaren Informationen jedoch nicht quantifiziert werden. Des Weiteren wird bei hohem Wasserstand im Huchtinger Fleet (Starkregenereignisse) aktiv Wasser nach Außen gepumpt. Hierbei werden Fische geschädigt, die sich oberhalb des Bauwerks gesammelt haben.

Abb. 17: Siel und Schöpfwerk Huchting von Seite des Huchtinger Fleet, außendeichs.

- **Einstufung Durchgängigkeit:** unbefriedigend (v.A. wegen des Schädigungspotenzials bei Pumpenbetrieb).
- **Handlungsbedarf:** Aufgrund der zu erwartenden Fischfauna (keine obligatorischen anadromen Wanderarten) sind gewisse Einschränkungen der Durchgängigkeit für das Huchtinger Fleet hinnehmbar. Es ist zu prüfen ob in Zukunft bei einem notwendigen Austausch fischfreundlichere Pumpen in Frage kommen. Zunächst ist es vorgesehen die Fische, die sich im Einlaufbereich sammeln, über akustische Vergrämungsmaßnahmen vor Inbetriebnahme der Schöpfwerkspumpen zu vertreiben. Derzeit sind entsprechende Halterungen installiert worden, an denen in den kommenden Jahren verschiedene akustische Vergrämer getestet werden können.

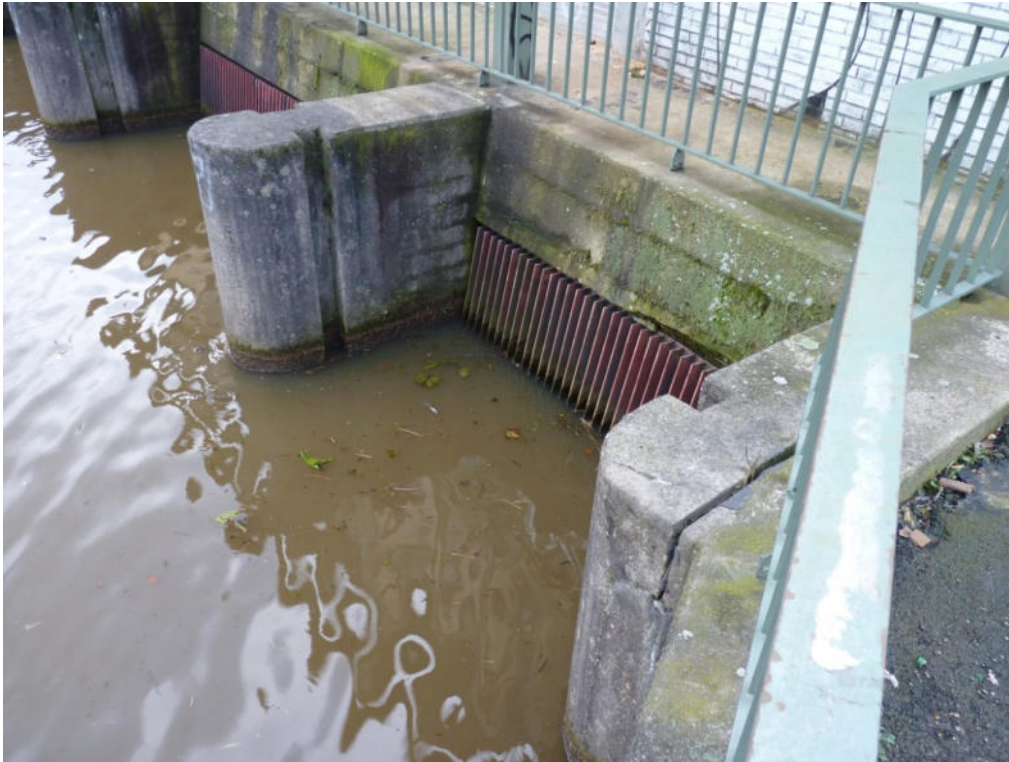
Abb. 18: Siel und Schöpfwerk Huchting, Detailaufnahme eines Auslaufsegmentes mit Rechen.

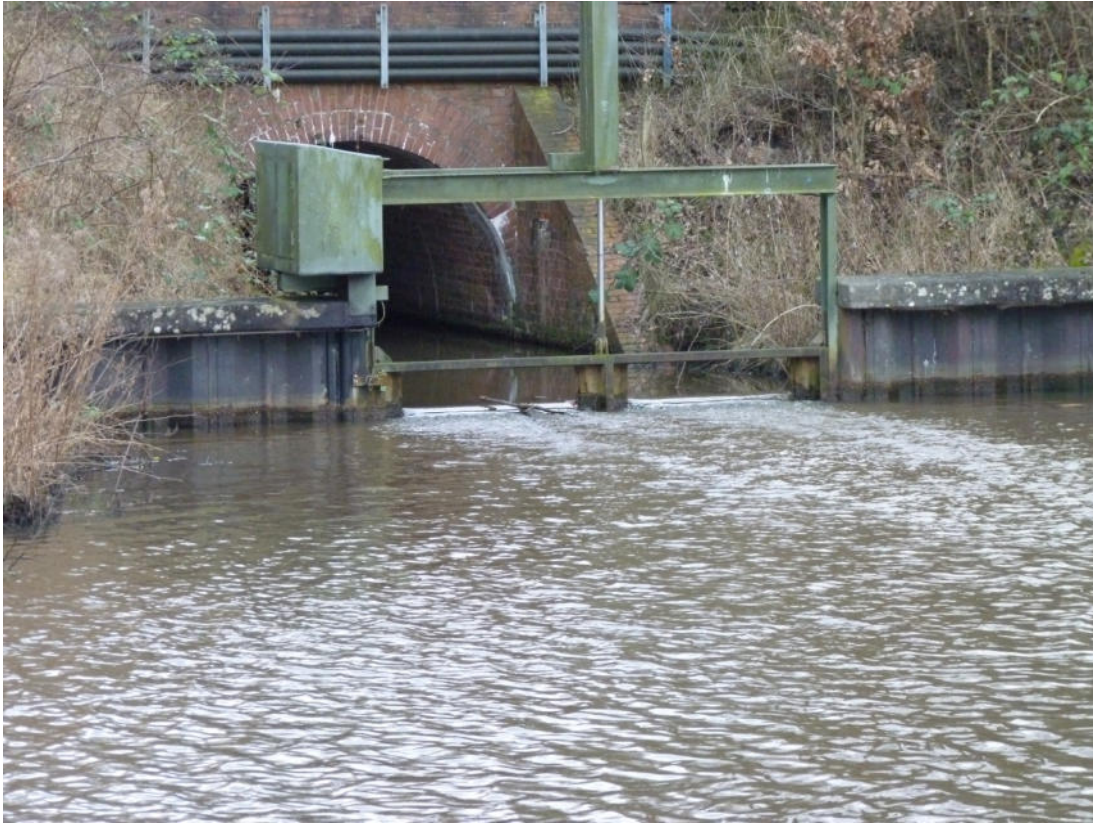
Das Bauwerk kann nur Phasenweise bei höheren Wasserständen im Malbusen des Schöpfwerks aufwärts passiert werden.

Abb. 19: Stauanlage an der Bahnlinie im Huchtinger Fleet

- **Einstufung Durchgängigkeit:** unbefriedigend.
- **Handlungsbedarf:** Aufgrund der zu erwartenden Fischfauna (keine obligatorischen anadromen Wanderarten) sind gewisse Einschränkungen der Durchgängigkeit für das Huchtinger Fleet hinnehmbar und für die Zielerreichung gemäß WRRL kein maßgeblich entscheidender Faktor. Es wird dennoch empfohlen bei notwendigen größeren Sanierungsmaßnahmen Möglichkeiten der Verbesserung der Durchgängigkeit zu prüfen.

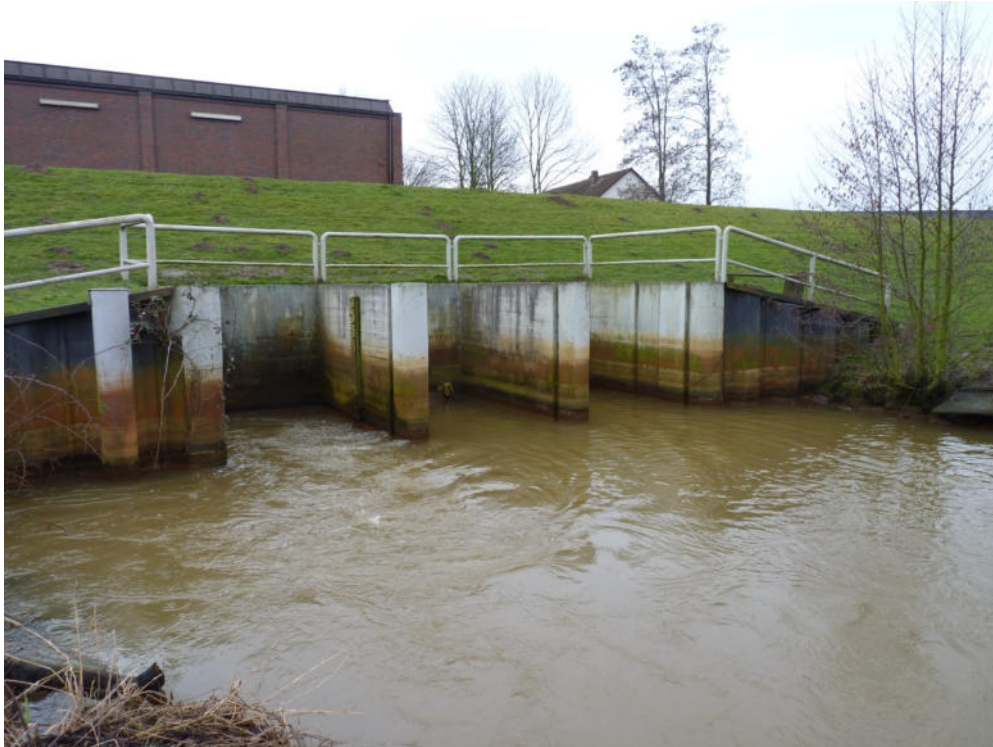
- **Einstufung Durchgängigkeit:** Schlecht.

Abb. 20: Schöpfwerk Hemelingen weserseitig.

- **Handlungsbedarf:** Für Wanderfischarten und auch generell für die Fischfauna besitzt der Arberger Kanal derzeit eine eingeschränkte Bedeutung, so dass potenzielle Effekte der Herstellung einer ökologischen Durchgängigkeit in keinem Verhältnis zum Aufwand stehen würden. Grundsätzlich sind dennoch Maßnahmen, die Schädigungen von Fischen vermeiden/vermindern (wie z.B. fischfreundliche Pumpen), empfehlenswert soweit sie technisch umsetzbar sind.

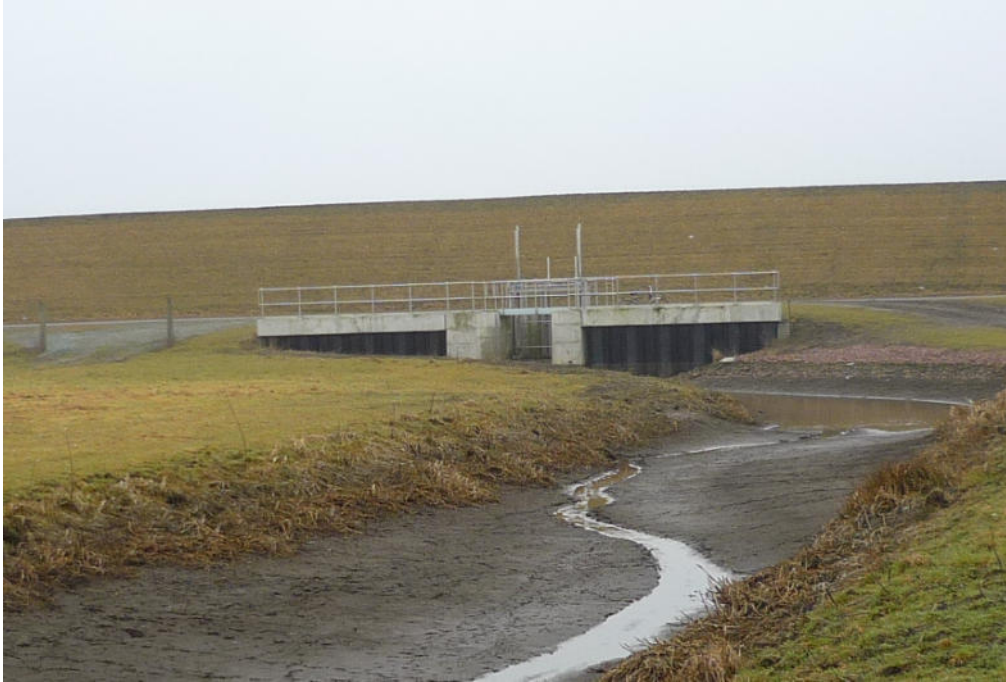
Das Rekumer Siel befindet sich an der Mündung des Mühlenfleets in die Weser. Es dient der Entwässerung des Hinterlandes während der Ebbphasen, kann aber auch für eine Zuwässerung in den Sommermonaten gesteuert werden. Die Sielanlage besteht aus einem 72 m langen Rahmendurchlass mit einer Breite von 1,50 m und einer Höhe von 1 m. Im Auslaufbereich befinden sich zusätzlich zwei DIN-Rohre mit 1,20 m Durchmesser, über die das gesielte Wasser abgeführt wird. Die Steuerung der Wasserstände im Mühlenfleet erfolgt über ein im Einlaufbauwerk gelegenes zweigeteiltes Wehrschütz.

Abb. 21: Rekumer Sieel von binnendeichs betrachtet.

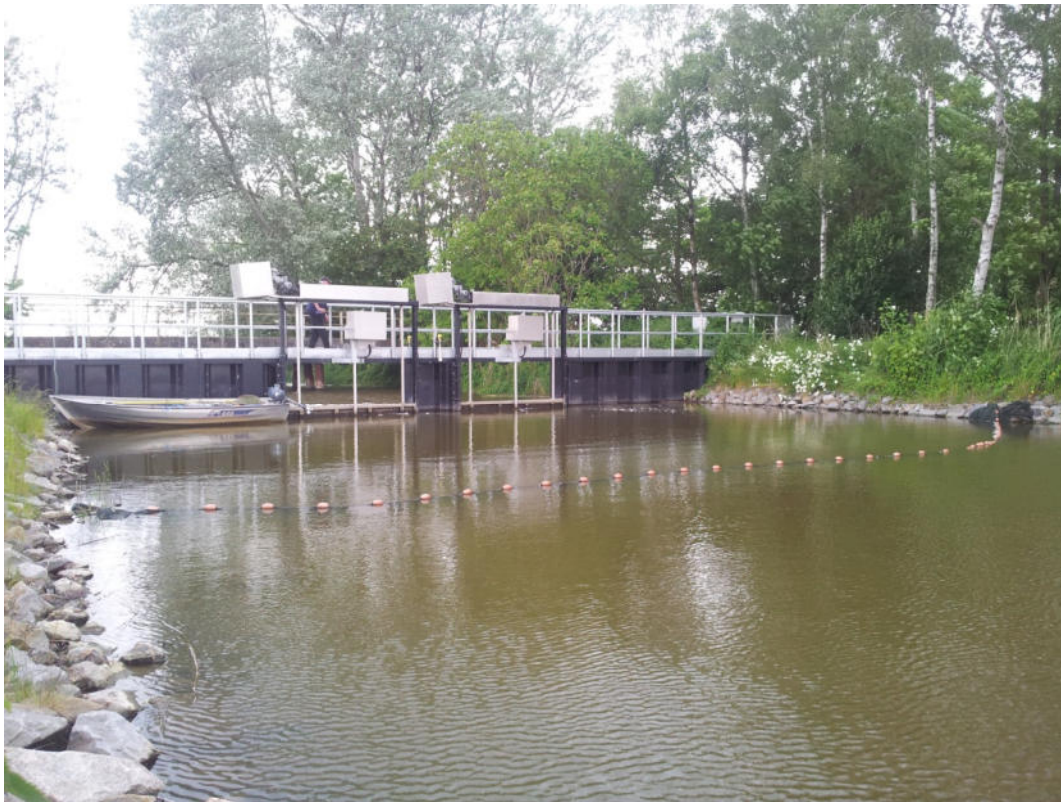
Untersuchungen im Jahr 2013 (BIOCONSULT 2013 b) zeigen, dass bei geöffneten Fischdurchlässen im Rahmen von Zuwässerungsereignissen Ortswechsel von Fischen von unterstrom in die Alte Weser generell gegeben sind. Über eine mögliche Artenselektivität lässt sich anhand der Ergebnisse kein abschließendes Urteil bilden. Im Rahmen der Untersuchungen passierten überwiegend kleine bzw. juvenile Individuen die Stauanlage. Diese sind relativ schwimmschwach und gelangen wohl auch passiv mit dem einströmenden Wasser in die Alte Weser. Vor dem Hintergrund dieser Ergebnisse ist es aber plausibel das auf-/und abstiegswillige Tiere aller im Untersuchungsbereich registrierter Arten die Durchlässe für Ortswechsel nutzen können. Es ist jedoch darauf hinzuweisen, dass eine Fischpassierbarkeit der Stauanlage ausschließlich während der unregelmäßig bzw. nach Bedarf stattfindenden Zuwässerungsphasen möglich ist.

Abb. 22: Stau am Mittelweg, Alte Weser.

Einstufung Durchgängigkeit: Mäßig. Aufgrund der zeitlichen Restriktionen
