Ingenieurbüro für Altlasten  
und Bodenschutz  
Dipl. Ing. Jörn Pesel

**Überseestadt Bremen, HWS Wendebecken/Kühlhauskaje, Schadstoffanalytik im BA 2b, Durchführung von Kernbohrungen, Probenahmen, Analytik nach LAGA, Dokumentation, Vertrag-Nr. IA/2005-17/i 2713 – 1.14490, Ergebnisse**

**Anlage 1**

**Thema** Lage der Schürfe und  
Asphaltprobenahmen

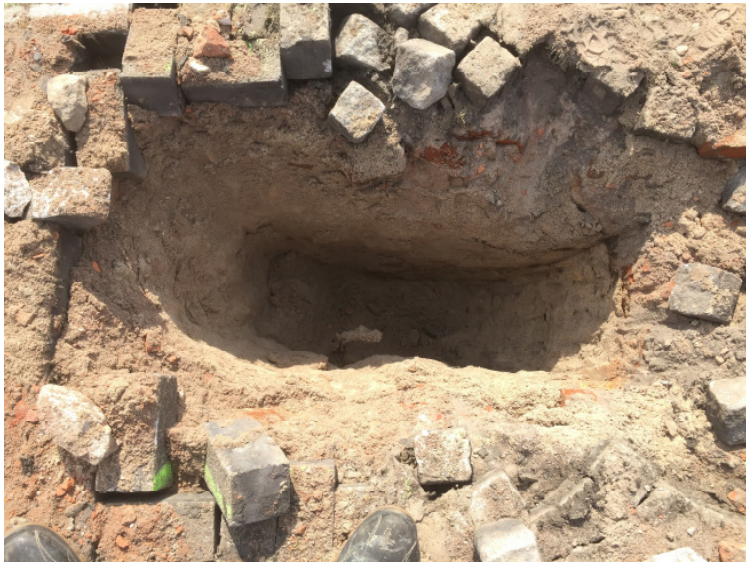
| Probenahmeprotokoll | | | Datum | 27.05.2020 | | |
|---|---|---|---|---|---|---|
| Schurf 1 | 0,00-0,10 | Kleinpflaster | | | | |
| | 0,10-0,50 | Auffüllung, Steine, Ziegel | | unauffällig | PE-Eimer | MP 1A |
| | 0,50-1,00 | Auffüllung, mS,gs,fs,fg | | Spülsand | PE-Eimer | MP 1B |

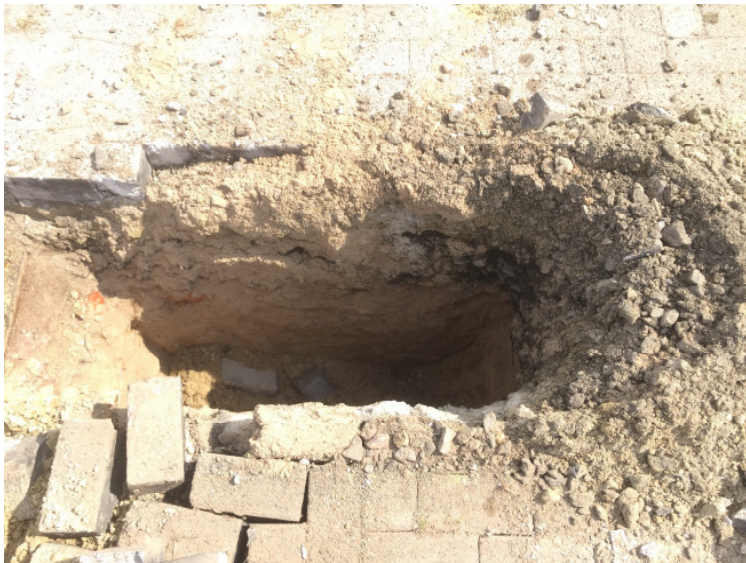
| Probenahmeprotokoll | | | Datum | 27.05.2020 | | |
|---|---|---|---|---|---|---|
| Schurf 2 | 0,00-0,10 | Verbundpflaster | | | | |
| | 0,10-0,20 | mS,fS | | Füllsand | | |
| | 0,20-0,50 | Auffüllung, Kies, Unterbau | | braun, auffällige Haptik | PE-Beutel | S2 U |
| | 0,50-1,00 | Auffüllung, mS,gs,fs | | Spülsand | PE-Eimer | MP 1B |

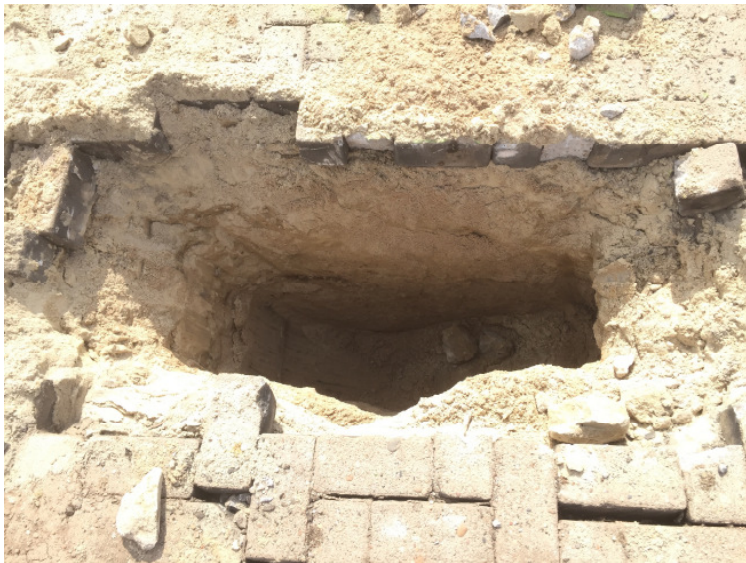
| Probenahmeprotokoll | | | Datum | 27.05.2020 | | |
|---|---|---|---|---|---|---|
| Schurf 3 | 0,00-0,10 | Verbundpflaster | | | | |
| | 0,10-0,20 | Auffüllung, mS,fS | | Füllsand | PE-Eimer | MP 1A |
| | 0,20-0,30 | Auffüllung, wassergeb. Tragschicht | | unauffällig | PE-Eimer | MP 1A |
| | 0,30-1,00 | Auffüllung, mS,gs,fs,fg | | Spülsand | PE-Eimer | MP 1B |

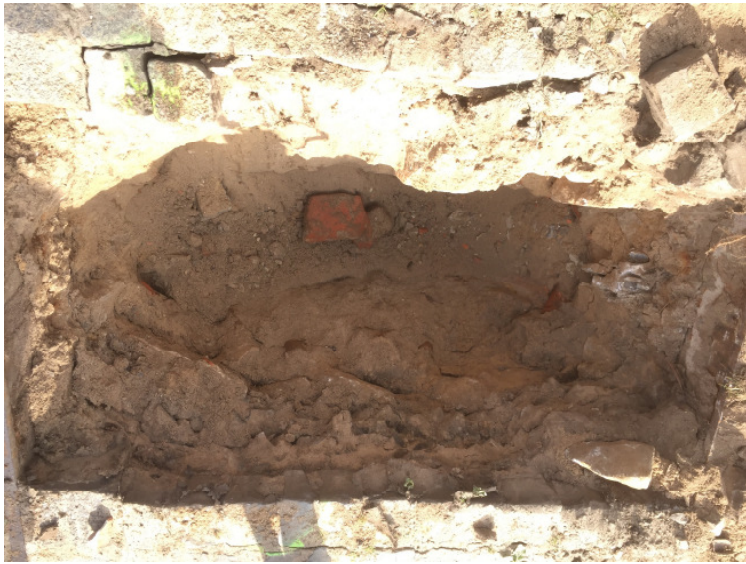
| Probenahmeprotokoll | | | Datum | 27.05.2020 | | |
|---|---|---|---|---|---|---|
| Schurf 4 | 0,00-0,10 | Kleinpflaster | | | | |
| | 0,10-0,20 | Auffüllung, mS,fs,gs | | Füllsand | PE-Eimer | MP 1A |
| | 0,20-0,60 | Auffüllung, Bauschutt-, Ziegelbruch | | unauffällig | PE-Eimer | MP 1A |
| | 0,60-1,00 | Auffüllung, mS,gs,fs | | Spülsand | PE-Eimer | MP 1B |

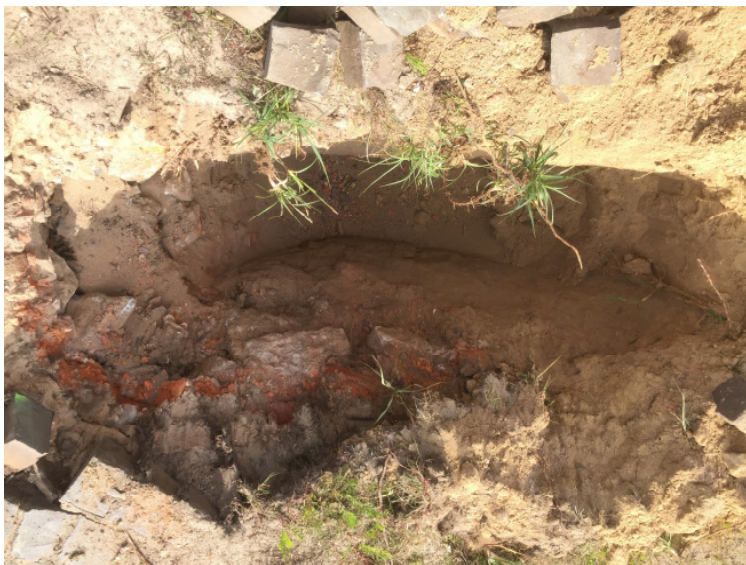
| Probenahmeprotokoll | | | Datum | 27.05.2020 | | |
|---|---|---|---|---|---|---|
| Schurf 5 | 0,00-0,10 | Pflaster | | | | |
| | 0,10-0,50 | Auffüllung, Bauschutt, Ziegel, Beton | | unauffällig | PE-Eimer | MP 1A |
| | 0,50-1,00 | Auffüllung, mS,gs,fs,fg | | Spülsand | PE-Eimer | MP 1B |

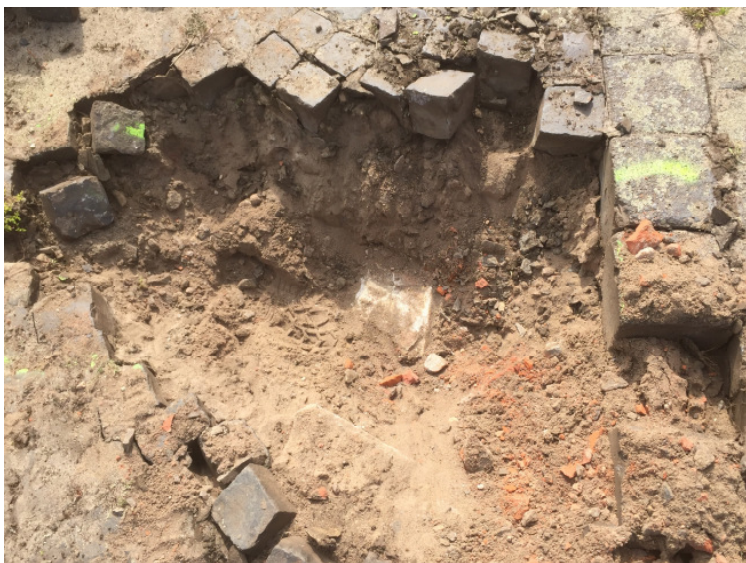
| Probenahmeprotokoll | | | Datum | 27.05.2020 | | |
|---|---|---|---|---|---|---|
| Schurf 6 | 0,00-0,10 | Pflaster | | | | |
| | 0,10-0,30 | Auffüllung, Bauschutt | | unauffällig | PE-Eimer | MP 1A |
| | 0,3 | Beton, massiv | | | | |

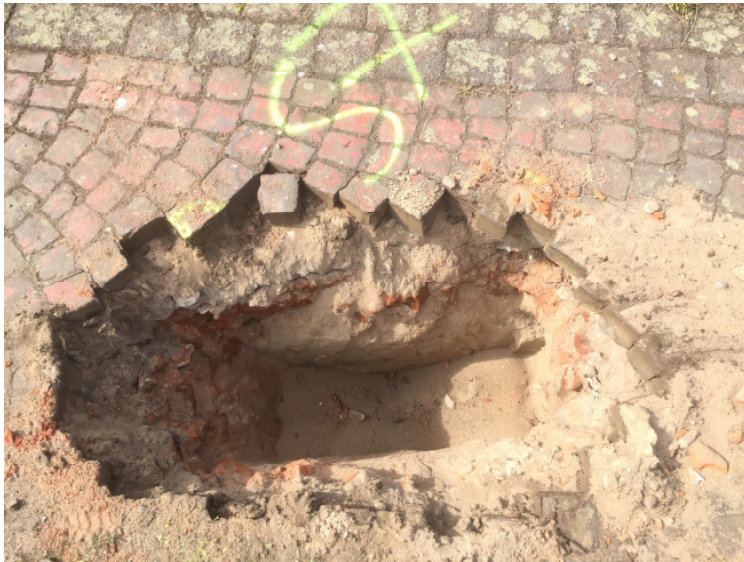
| Probenahmeprotokoll | | | Datum | 27.05.2020 | | |
|---|---|---|---|---|---|---|
| Schurf 7 | 0,00-0,10 | Pflaster | | | | |
| | 0,10-0,50 | Auffüllung, Bauschuttbruch, Ziegel | | unauffällig | PE-Eimer | MP 1A |
| | 0,50-1,00 | Auffüllung, mS,gs,fs | | Spülsand | PE-Eimer | MP 1B |

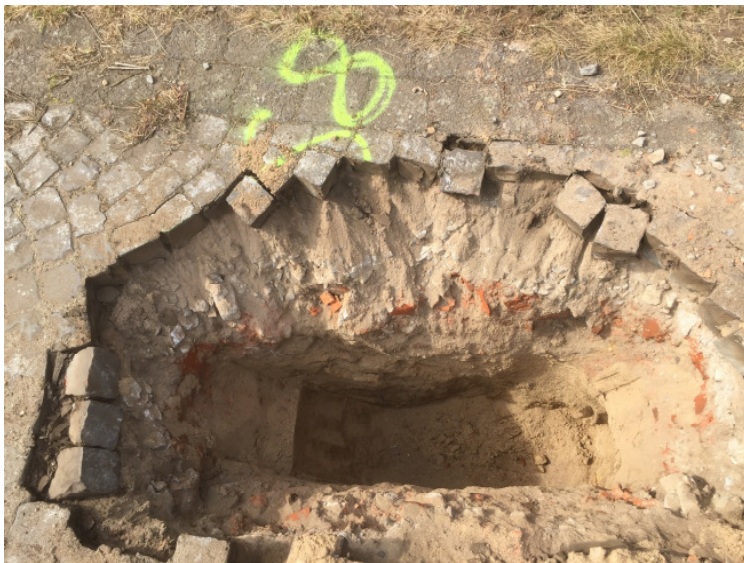
| Probenahmeprotokoll | | | Datum | 27.05.2020 | | |
|---|---|---|---|---|---|---|
| Schurf 8 | 0,00-0,10 | Pflaster | | | | |
| | 0,10-0,30 | Auffüllung, Tragschicht, Schotter | | unauffällig | PE-Eimer | MP 1A |
| | 0,30-0,40 | Auffüllung, Ziegelbruch | | unauffällig | PE-Eimer | MP 1A |
| | 0,40-1,00 | Auffüllung, mS,gs,fs | | Spülsand | PE-Eimer | MP 1B |

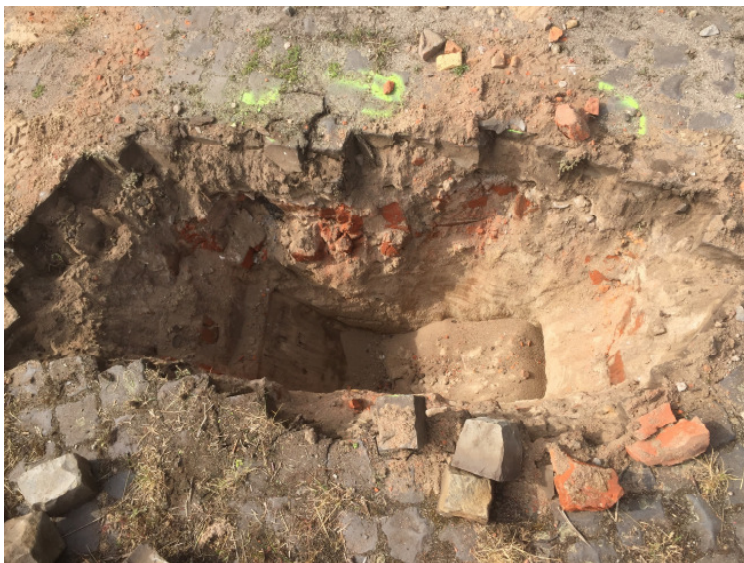
| Probenahmeprotokoll | | | Datum | 27.05.2020 | | |
|---|---|---|---|---|---|---|
| Schurf 9 | 0,00-0,10 | Pflaster | | | | |
| | 0,10-0,30 | Auffüllung, Tragschicht, Schotter | | unauffällig | PE-Eimer | MP 1A |
| | 0,30-0,45 | Auffüllung, Steine, Ziegel | | unauffällig | PE-Eimer | MP 1A |
| | 0,45-1,00 | Auffüllung, mS,gs,fs,fg | | Spülsand | PE-Eimer | MP 1B |

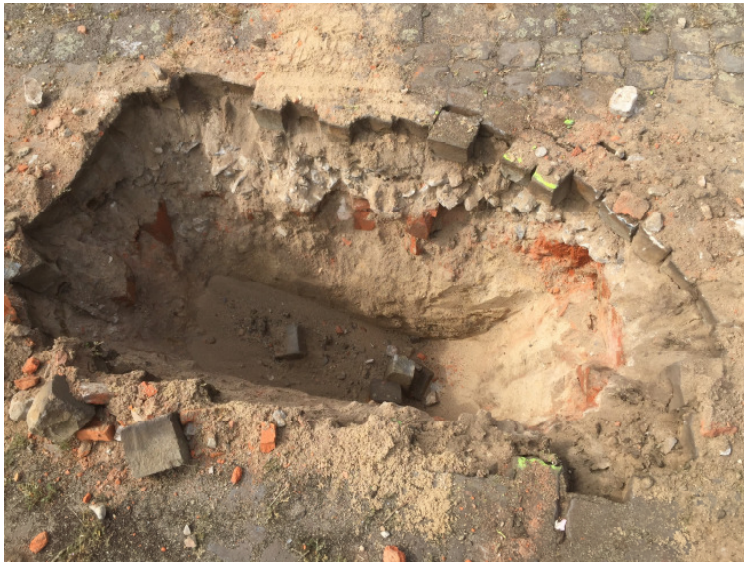
| Probenahmeprotokoll | | Datum | | 27.05.2020 | | |
|---|---|---|---|---|---|---|
| Schurf 10 | 0,00-0,10 | Pflaster | | | | |
| | 0,10-0,30 | Auffüllung, Tragschicht, Schotter | unauffällig | PE-Eimer | MP 2A | |
| | 0,30-0,50 | Auffüllung, Steine, Ziegel | unauffällig | PE-Eimer | MP 2A | |
| | 0,50-1,00 | Auffüllung, mS,gs,fs | Spülsand | PE-Eimer | MP 2B | |

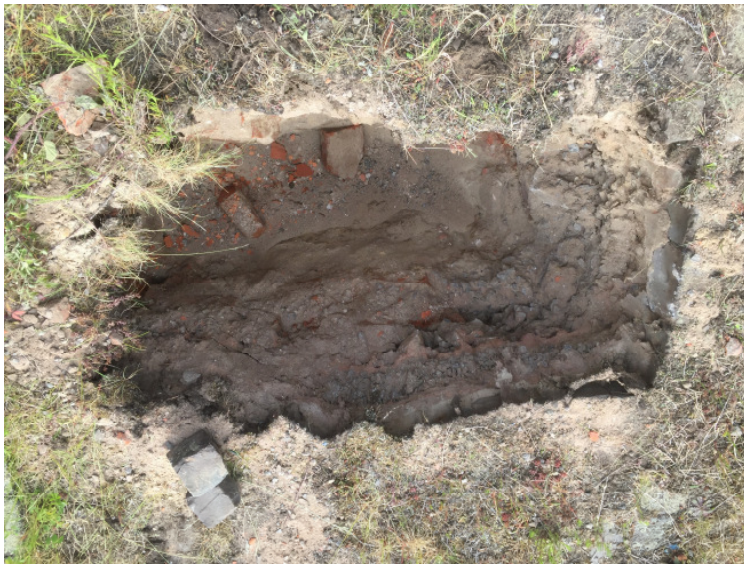
| Probenahmeprotokoll | | Datum | | 27.05.2020 | | |
|---|---|---|---|---|---|---|
| Schurf 11 | 0,00-0,10 | Pflaster | | | | |
| | 0,10-0,40 | Auffüllung, Tragschicht, Schotter | unauffällig | PE-Eimer | MP 2A | |
| | 0,40-0,70 | Auffüllung, Steine, Ziegel | unauffällig | PE-Eimer | MP 2A | |
| | 0,50-1,00 | Auffüllung, mS,gs,fs | Spülsand | PE-Eimer | MP 2B | |

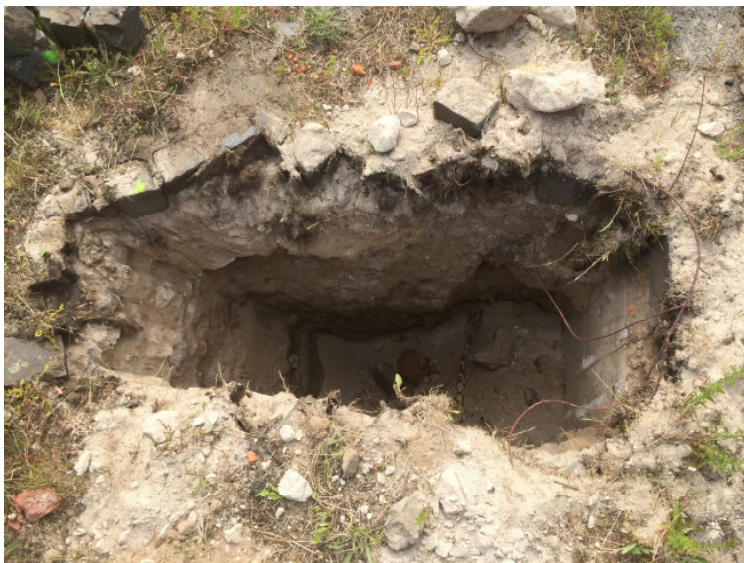
| Probenahmeprotokoll | | Datum | | 27.05.2020 | | |
|---|---|---|---|---|---|---|
| Schurf 12 | 0,00-0,10 | Pflaster | | | | |
| | 0,10-0,40 | Auffüllung, wassergeb., Sand/Zement | unauffällig | PE-Eimer | MP 2A | |
| | 0,40-1,00 | Auffüllung, mS,gs,fs,fg | Spülsand, sehr vereinzelt Ziegel<br>< 5% | PE-Eimer | MP 2B | |

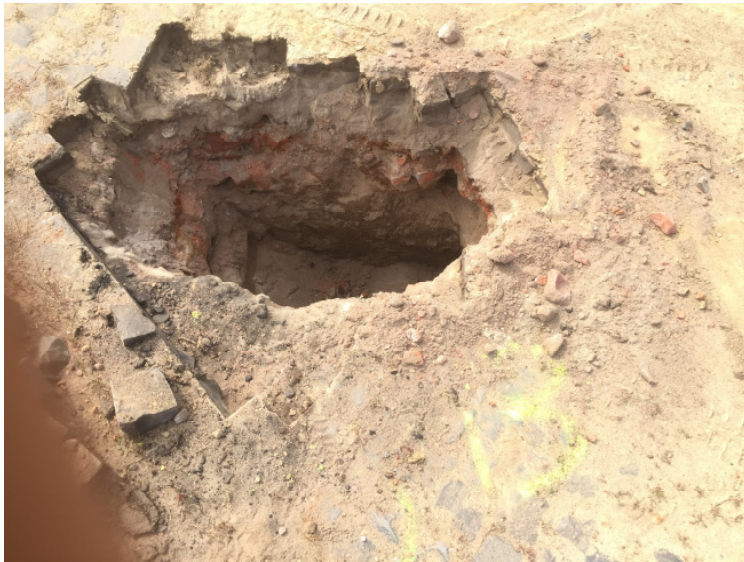
| Probenahmeprotokoll | | Datum | | 27.05.2020 | | |
|---|---|---|---|---|---|---|
| Schurf 13 | 0,00-0,10 | Pflaster | | | | |
| | 0,10-0,20 | Auffüllung, Tragschicht, Schotter | unauffällig | PE-Eimer | MP 2A | |
| | 0,20-0,60 | Auffüllung, Bauschutt-, Ziegelbruch | unauffällig | PE-Eimer | MP 2A | |
| | 0,60-1,00 | Auffüllung, mS,gs,fs | Spülsand, sehr vereinzelt Ziegel<br>< 5% | PE-Eimer | MP 2B | |

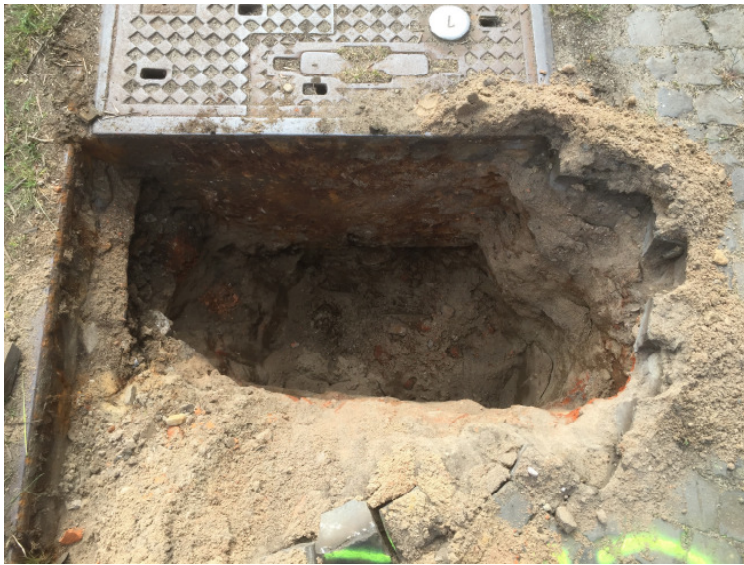
| Probenahmeprotokoll | | Datum | | 27.05.2020 | | |
|---|---|---|---|---|---|---|
| Schurf 14 | 0,00-0,10 | Pflaster | | | | |
| | 0,10-0,20 | Auffüllung, mS,gS | Füllsand | PE-Eimer | MP 2A | |
| | 0,20-0,50 | Auffüllung, Bauschutt, Ziegelbruch | unauffällig | PE-Eimer | MP 2A | |
| | 0,50-1,00 | Auffüllung, mS,gs,fs | Spülsand | PE-Eimer | MP 2B | |

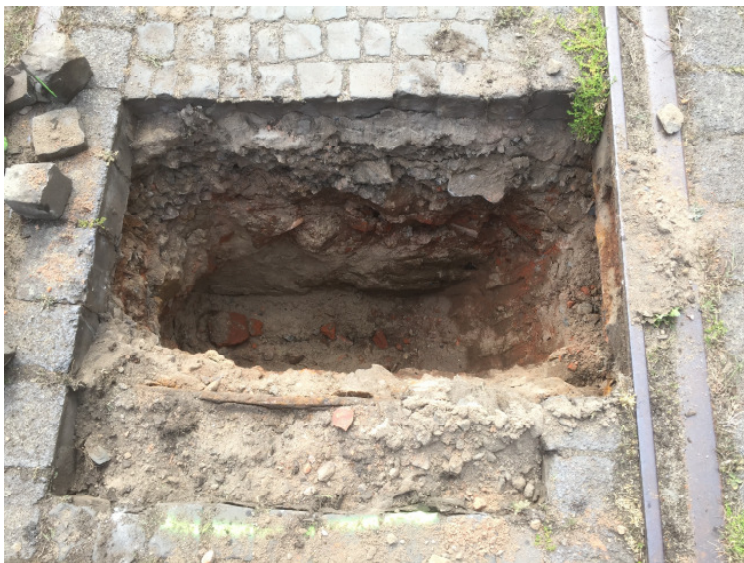
| Probenahmeprotokoll | | Datum | | 27.05.2020 | | |
|---|---|---|---|---|---|---|
| Schurf 15 | 0,00-0,10 | Pflaster | | | | |
| | 0,10-0,40 | Auffüllung, Tragschicht, Schotter | unauffällig | PE-Eimer | MP 2A | |
| | 0,40-0,70 | Auffüllung, X, Ziegel-/Bauschuttbruch | unauffällig | PE-Eimer | MP 2A | |
| | 0,70-1,00 | Auffüllung, mS,gs,fs | unauffällig | PE-Eimer | MP 2B | |

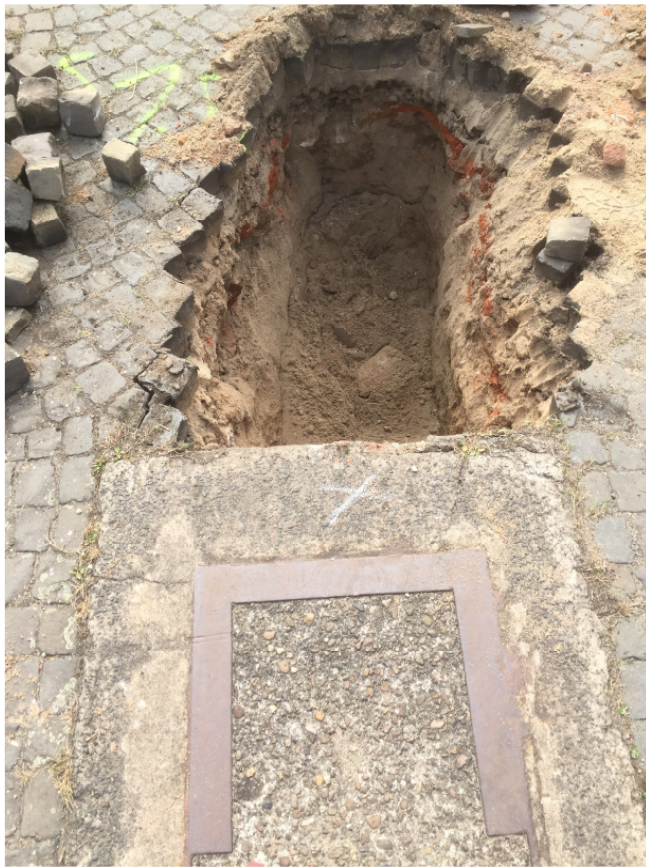
| Probenahmeprotokoll | | Datum | | 27.05.2020 | | |
|---|---|---|---|---|---|---|
| Schurf 16 | 0,00-0,10 | Pflaster | | | | |
| | 0,10-0,20 | Auffüllung, mS,gS | Füllsand | PE-Eimer | MP 2A | |
| | 0,20-0,30 | Auffüllung, Tragschicht, Schotter | unauffällig | PE-Eimer | MP 2A | |
| | 0,30-0,50 | Auffüllung, X, Ziegel-/Bauschuttbruch | unauffällig | PE-Eimer | MP 2A | |
| | 0,50-1,00 | Auffüllung, mS,gs,fs,fg | Spülsand | PE-Eimer | MP 2B | |

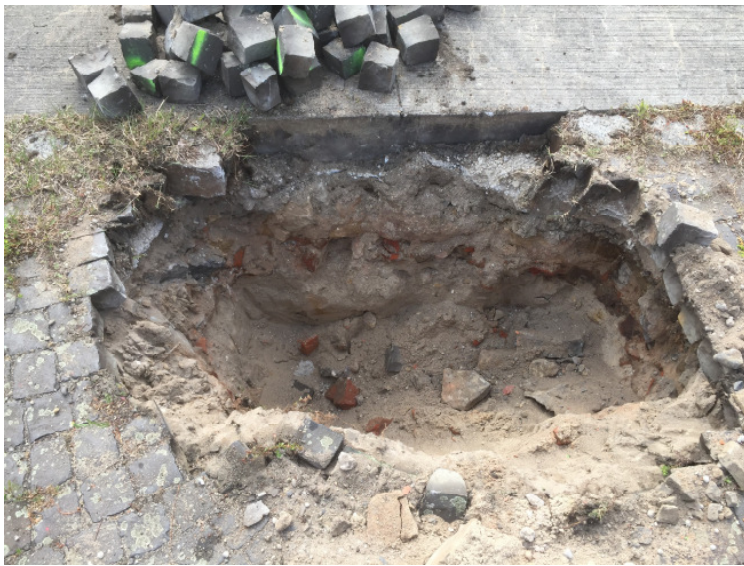
| Probenahmeprotokoll | | Datum | | 27.05.2020 | | |
|---|---|---|---|---|---|---|
| Schurf 17 | 0,00-0,10 | Pflaster | | | | |
| | 0,10-0,20 | Auffüllung, mS,gS | Füllsand | PE-Eimer | MP 2A | |
| | 0,20-0,30 | Auffüllung, Tragschicht, Schotter | unauffällig | PE-Eimer | MP 2A | |
| | 0,30-0,50 | Auffüllung, X, Ziegel-/Bauschuttbruch | unauffällig | PE-Eimer | MP 2A | |
| | 0,50-1,00 | Auffüllung, mS,gs,fs | Spülsand | PE-Eimer | MP 2B | |

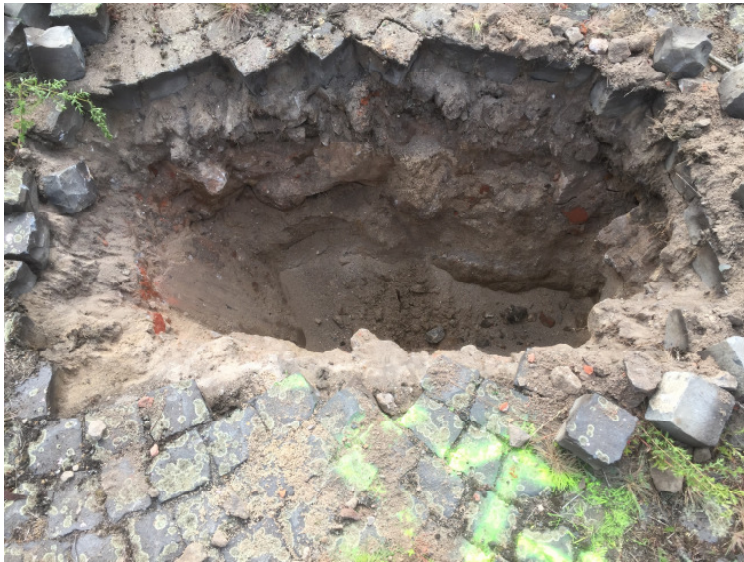
| Probenahmeprotokoll | | Datum | | 27.05.2020 | | |
|---|---|---|---|---|---|---|
| Schurf 18 | 0,00-0,10 | Pflaster | | | | |
| | 0,10-0,20 | Auffüllung, mS,gS | Füllsand | PE-Eimer | MP 2A | |
| | 0,20-0,50 | Auffüllung, Bauschutt-, Ziegelbruch, Schotter | unauffällig | PE-Eimer | MP 2A | |
| | 0,50-1,00 | Auffüllung, mS,gs,fs,fg | Spülsand | PE-Eimer | MP 2B | |

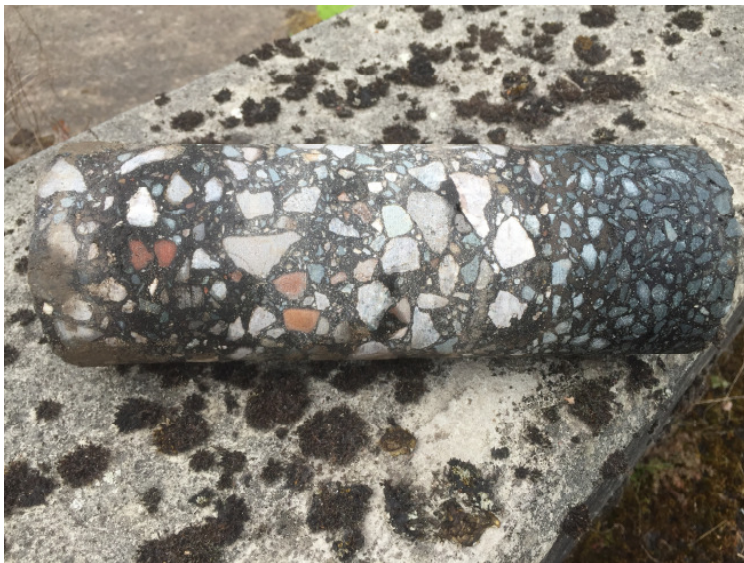
In diesen Bereichen wurden mittels Kernbohrung die Asphaltproben K1 und K2 gewonnen. Da der Asphaltkern K1 eine deutliche Schichtung aufwies, wurde der obere Teil (Mächtigkeit 7 cm) vom unteren Teil (21 cm) für die Analytik getrennt.

Zudem wurden in zwei Bereichen kleinräumige Asphaltflächen (K1 und K2) mittels Kernbohrgerät beprobt. Der Asphaltkern K1 wurde aufgrund seiner Schichtung geteilt (K1A und K1B). Drei Asphaltproben wurden auf PAK, Phenolindex und qualitativ auf Asbest untersucht. Aufgrund des positiven Befundes in der Probe K1A wurde im Nachgang hier noch eine quantitative Asbestuntersuchung vorgenommen. Die Ergebnisse sind in der Tabelle 1.1. im Anhang A beigelegt. Die PAK-Gehalte der drei Asphaltproben lagen in einem Bereich von 1 bis maximal 5,4 mg/kg und sind somit **nicht** als teerhaltiger Asphalt einzustufen. In den Proben K2 und K1B wurden keine Asbestfasern nachgewiesen. In der Probe K1B (obere 7 cm des Kerns 1) wurden Spuren von Asbest ermittelt. Die Masse-Prozent liegen hier jedoch lediglich bei 0,026, der K1A ist somit **nicht** als asbesthaltig (> 0,1 %) einzustufen.

| Probenahmeprotokoll | | | Datum | 27.05.2020 | |
|---|---|---|---|---|---|
| K1 | 0,00-0,28 | Asphalt (Diamantkernbohrung) | obere 7 cm feinkörniger, getrennt in K1A (7 cm) und K1B (0,07-0,28 m) | | K1A, K1B |

Asphaltkern 1 (Teil 1A rechts, Teil 1B links)

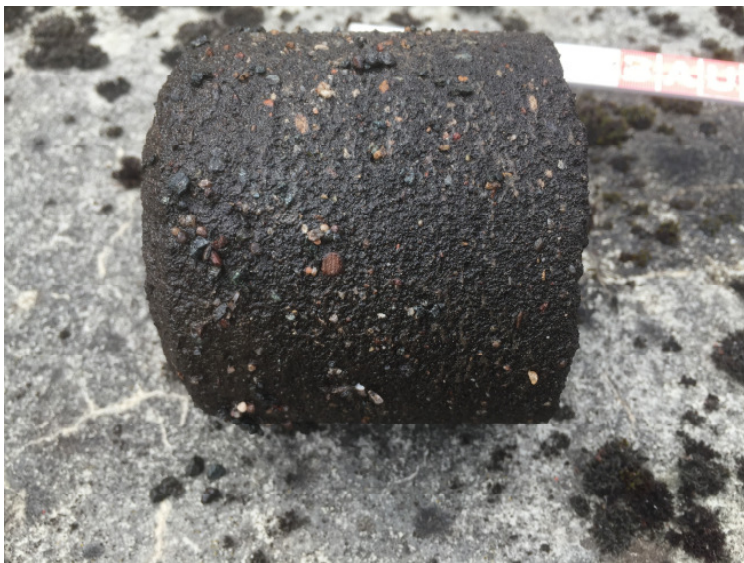
| Probenahmeprotokoll | | | Datum | 27.05.2020 | |
|---|---|---|---|---|---|
| K2 | 0,00-0,09 | Asphalt (Diamantkernbohrung) | unauffällig | | K2 |

Asphaltkern 2
