Abschlussbericht

Tanklager Farge – Verladebahnhof 2

**Feldversuch zur *in situ* biologischen Oxidation (ISBO) von BTEX und MTBE
Abschlussbericht**

Untersuchungszeitraum: März 2018 – Juli 2020

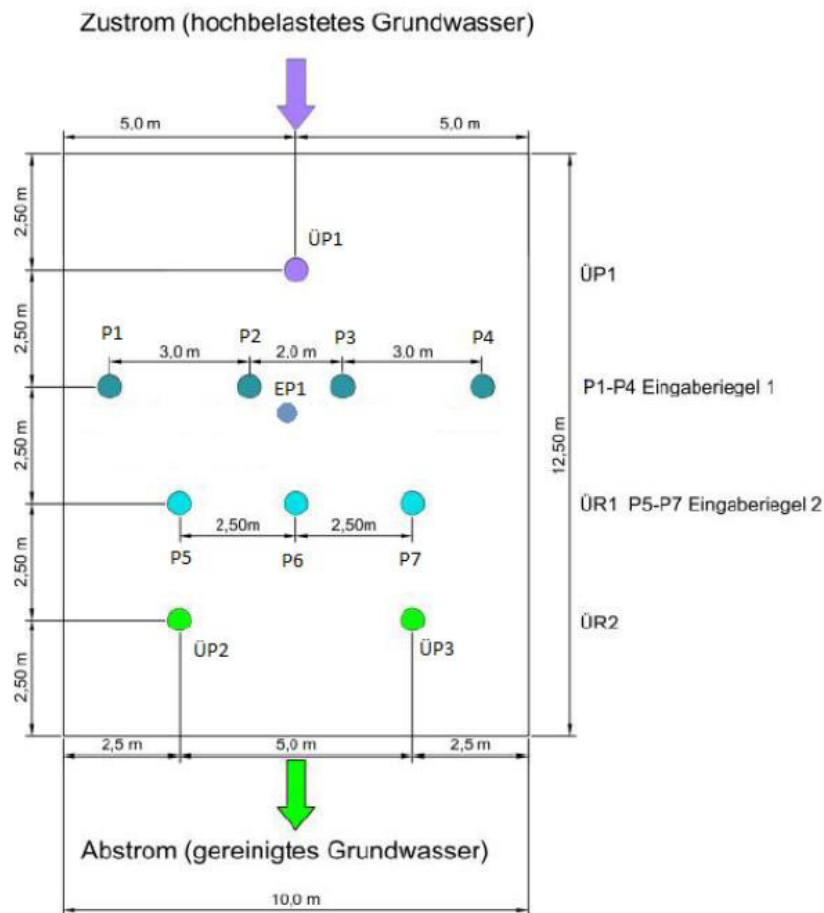
Abbildung 1: Schematischer Aufbau des Versuchsfeldes (Verfahrens- und Konzeptionsbeschreibung, ZUT, 25.10.2016)

Fläche Versuchsfeld ca. 12,5 x 10,0 m, alle Pegel 3-fach verfiltert

Für den Versuch sind zwei Brunnengalerien zur Injektion von Sauerstoff und Ethanol errichtet worden (Abbildung 1, Anlage 7). Vor und nach diesen Galerien sind Pegel zur Kontrolle des zu- und abströmenden Grundwassers erstellt worden. Alle Pegel sind dreifach verfiltert, da der kontaminierte Grundwasserleiter mächtig ist und die Schadstoffkonzentrationen vertikal unterschiedlich stark verteilt sind.

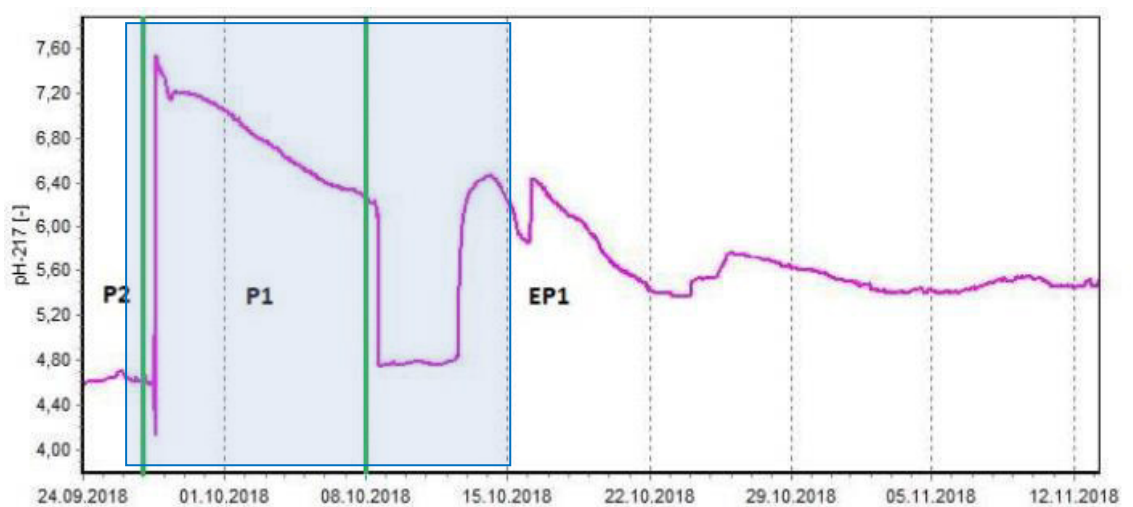
Abbildung 3: pH-Wert der ersten Multisonde, P2 bis 27.09.18, P1 27.09 – 08.10.18, EP1 08.10 – 13.11.18 (Blau= pH-Wert Stabilisierung, grün= Pegelwechsel)

In der Multisonde in Pegel P1 wurde nach der pH-Wert Stabilisierung innerhalb von 10 Tagen ein pH-Wertabfall von 1,2 beobachtet (Abbildung 3). Nachdem diese Multisonde in den Pegel EP1 getauscht wurde, konnte durch die Erhöhung des pH-Wertes ein Anstieg von 4,8 auf 6,5 gemessen werden. In den Tagen nach der Stabilisierung stagnierte der pH-Wert tagelang bei pH 5,6 (Abbildung 3). Nach der pH-Wertveränderung sank das Redox-Potential (Abbildung 4). Das Abfallen des Redox-Potentials konnte auch hier auf eine Sauerstoffzehrung, welche durch die gemessenen Sauerstoffgehalte bestätigt wurde, zurückgeführt werden (Abb. 5).

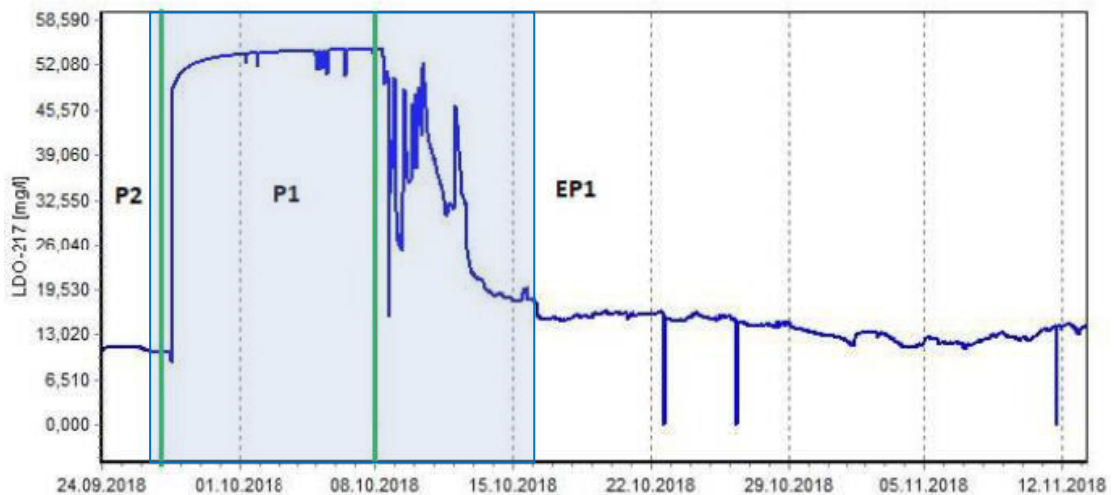
Abbildung 5: Sauerstoffgehalt [mg/l] der ersten Multisonde, P2 bis 27.09.18, P1 27.09 – 08.10.18, EP1 08.10 – 13.11.18 (Blau= pH-Wert Stabilisierung, grün= Pegelwechsel)

Die Ausreißer in Abbildung 5 war Messfehlern bei der Temperatur geschuldet, da der Sauerstoffgehalt abhängig von der Temperatur ist und diese in die Sauerstoffkonzentration eingerechnet wurde.

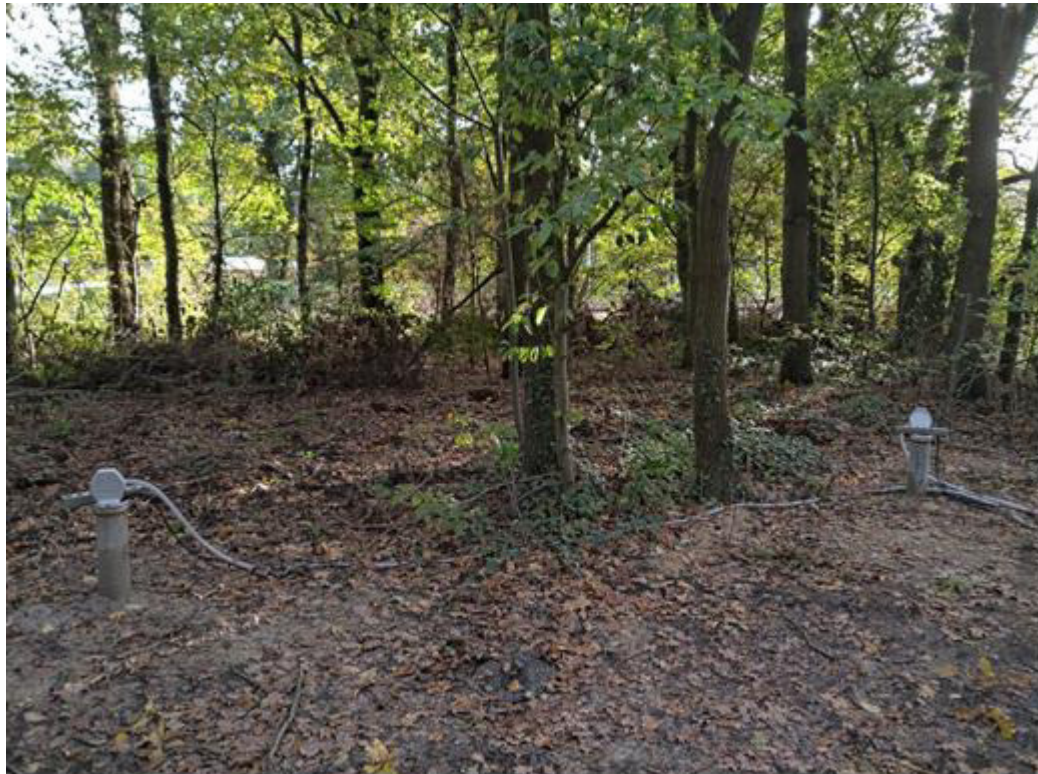
Abbildung 11: Neu erstellte Grundwassermessstellen IB2 (links) und IB1 (rechts)

Die erstellten Brunnen haben einen Durchmesser von 100 mm und sind von 16,90 m bis 21,90 m u. GOK verfiltert. Die Messstellen schließen mit einer oberirdischen Sebakappe ab (Abbildung 11).

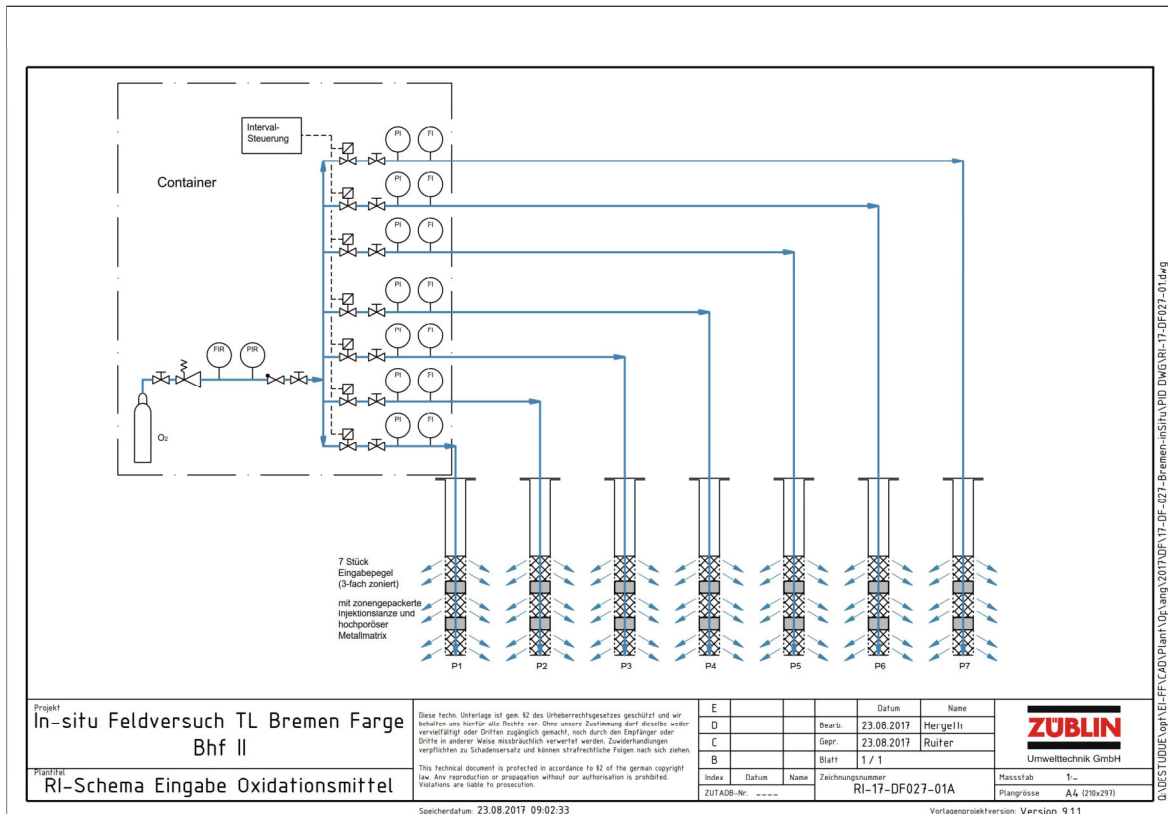
Abb. 3: Verfahrensskizze der Gasinjektionsanlage für O₂

- Gasdruckflaschenbündel (O₂) mit Druckminderungsventil
- 1 Stk. manueller Strömungssensor (FI) zur kontinuierlichen Bestimmung des Gasvolumenstroms
- Absperrarmatur zur manuellen Gaseinregelung
- 1 Stk. elektrischer Drucksensor (PIR) zur kontinuierlichen Bestimmung des Systemdruckes sowie zur automatischen Meldung bei Minderdruck
- 1 Stk. Rohrverteiler/Sammelbalken zur Gasverteilung für max. 7 Injektionsstellen Im Verteilerschrank angeordnet.
- 7 Stk. Injektionsstrecken jeweils mit pneumatisch angesteuerten Ventilen zur Pegeltaktung
- anlageninterne Verrohrung/Verschlauchung und Verkabelung

Die nachstehende 3 stellt das Verfahrensflißbild der Injektionsanlage für Sauerstoff bzw. die Abb. 4 das Verfahrensflißbild der Anlage bezüglich der Auxiliarsubstrateingabe schematisch dar.

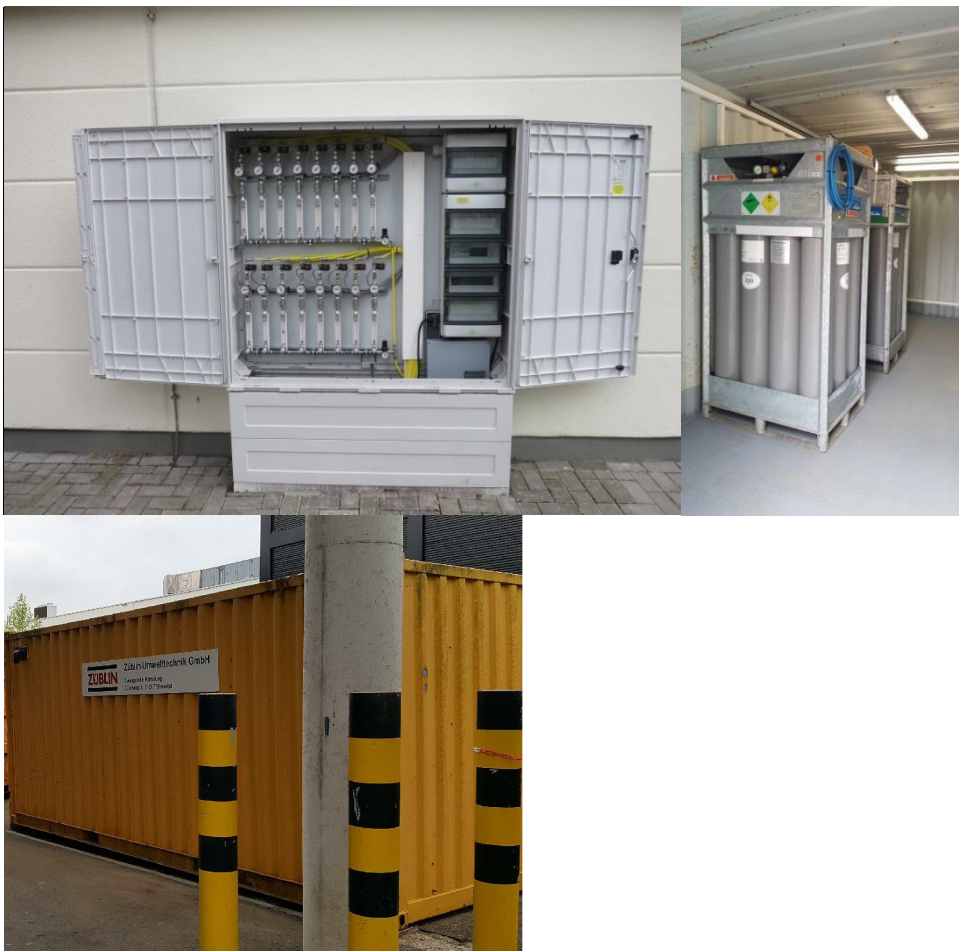
Abb. 5: Gasinjektionsanlage (ähnlich der Konzeption - Feldversuch) mit elektrisch gesteuerten Pegeln und Gasstation der Züblin Umwelttechnik

Die Fotoaufnahmen in der nachstehenden Abb. 5 zeigen einen ähnlichen Anlagenaufbau bezüglich der geplanten Gasinjektionsanlage in Containerbauweise.

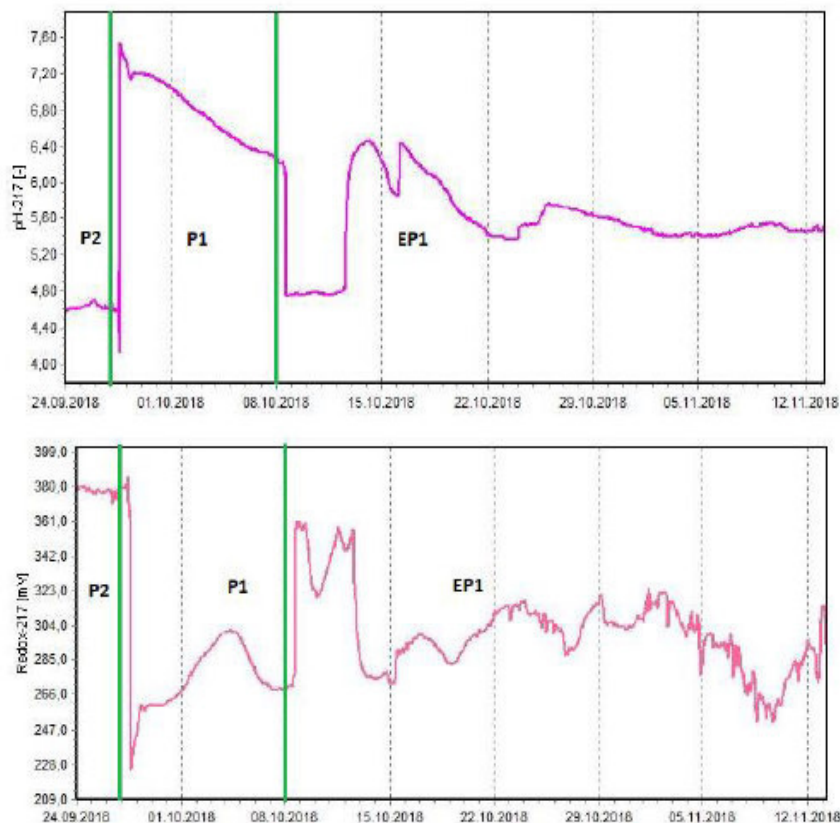
Abb. 1: Darstellung (oben) pH-Wert Entwicklung nach Puffereingabe (unten) korrelierend der Abfall des Redoxpotentials und somit der Sauerstoffzehrung – pH-Stabilisierung ca. 7,2 auf 6,0 für ca. 10 Tage.

Mit der Eingabe der Pufferlösung in die entsprechenden Pegel, welche aufgrund der Inhomogenitäten im Aquifer nur mit einem wesentlichen Infiltrationsdruck möglich war, konnte der pH-Wert stabilisiert und somit die Sauerstoffzehrung aufgrund des mikrobiellen Schadstoffabbaus angeregt werden - siehe Abbildung 1.

Da die Pufferlösung dem hydraulischen Gefälle sowie der hydrokinetisch des Grundwasser nachfolgt, zeichnet sich die Durchflutung wie eine Welle ab. Sobald die Pufferlösung das Einflussfeld des Pegels verlassen hat, sinkt der pH-Wert wieder ab und nimmt sukzessive den des anströmenden Grundwassers wieder an. Dieses hat dann in gleicher Form ein Wiederanstieg des Redoxpotentials zu folge. Mit einer punktuellen Eingabe einer Pufferlösung ist also in diesem Fall eine dauerhafte pH-Wert Stabilisierung nicht zu realisieren.

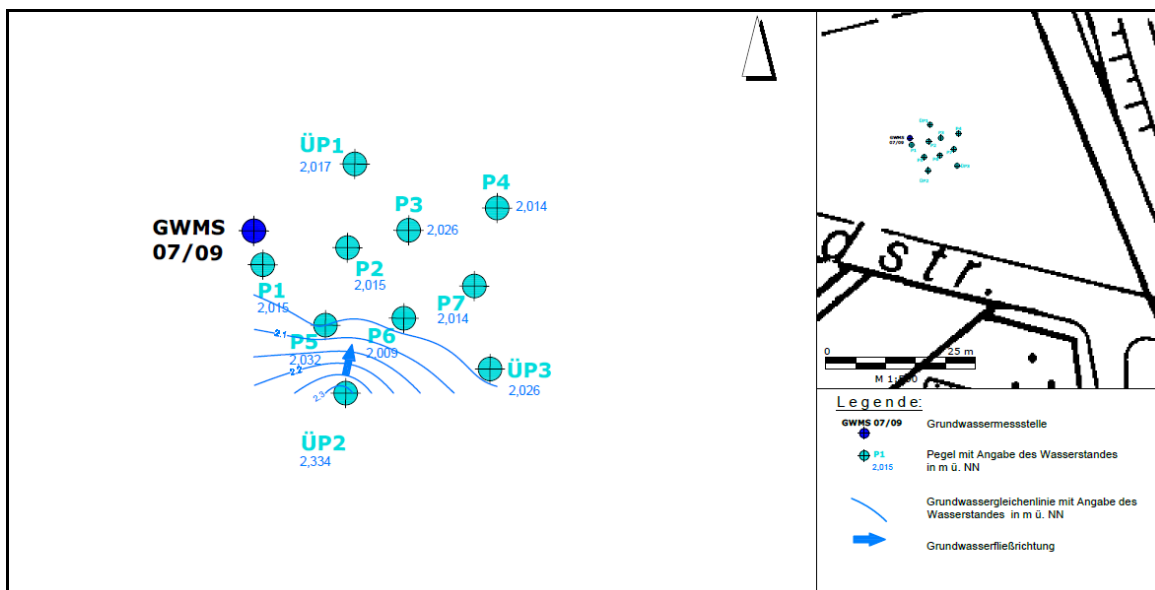
Abb. 3: Natürliches Hydraulisches Gefälle im Versuchsfeld [Stand 02-2019]

Auch hier hat sich im Rahmen einer Erstellung eines Nivellements in 02-2019 der 10 Pegel im Versuchsfeld eine Verschiebung der angenommenen Grundwasserhaupttrichtung herausgestellt, sodass die vorausgeplante Ausbreitung nicht eingetreten ist. Wie in der Abbildung 3 zu sehen ist, stellt sich ein erhöhtes hydraulisches Gefälle von ÜP 2 in nord-östlicher Richtung im Umfeld der Pegel P1, P5, P6 und ÜP3 dar.

Die Grundwasserhauptströmung weist somit eine östliche Tendenz auf. Hierdurch ist eine natürliche Verteilung des Puffers vom ehem. Eingaberiegel 1 (P1 - P4) in nördlicher Richtung über den Eingaberiegel 2 (P5 – P7) nicht oder nur bedingt möglich - vergl. Abbildung 2 u. 3.

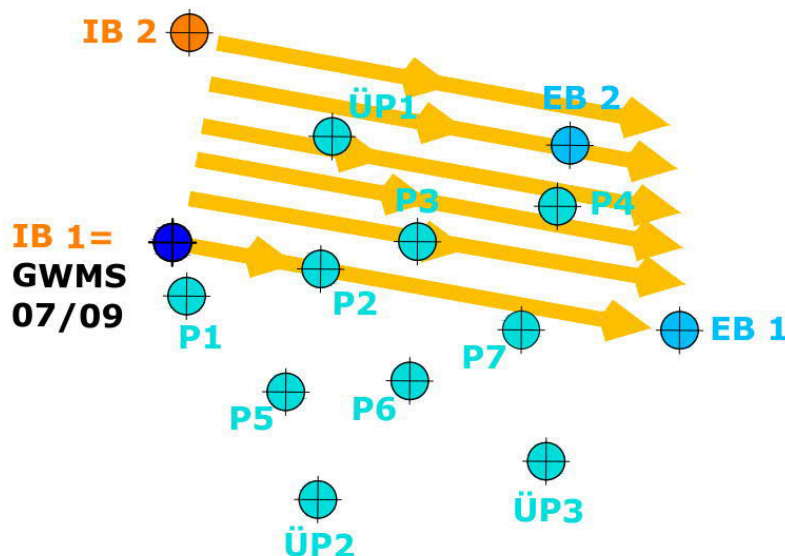
Abb. 10: Erzwungenes Fließfeld durch Zirkulationsbetrieb

Das überarbeitete Konzept zur Milieustabilisierung durch dauerhafte Zirkulation sah vor im Anstrom einen Infiltrationsbrunnen (IB2) sowie zwei Entnahmebrunnen (EB1 und EB2) im Abstrom zu errichten. Die bereits vorhandene Grundwassermessstelle GWMS 07/09 fungierte fortan als zweite Infiltrationsstelle (IB1). Die neuen Brunnen wurden in DN 100 mit einer Filterstrecke im Bereich von 16,9 bis 21,9 m u. GOK (vgl. Anhang 2) versehen. Die neue Anordnung lässt sich aus Abb. 10 entnehmen.

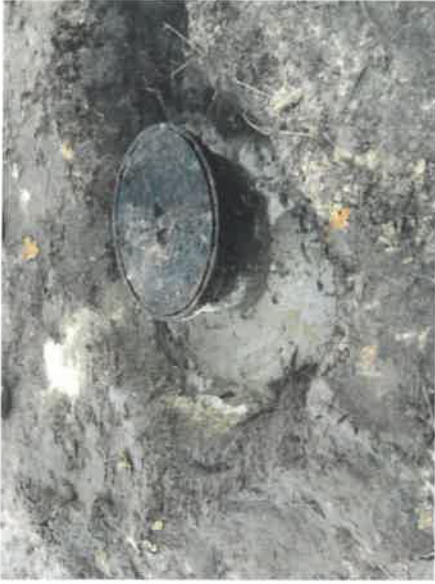
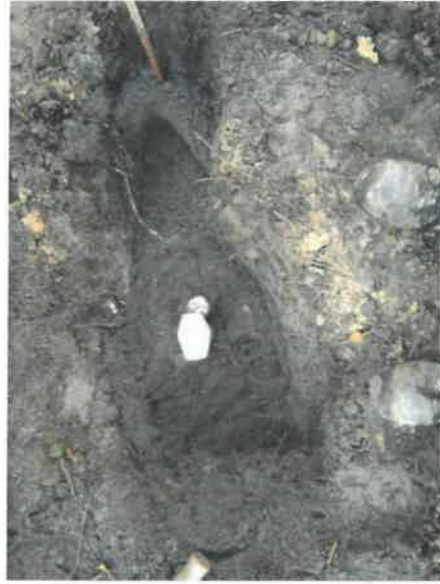
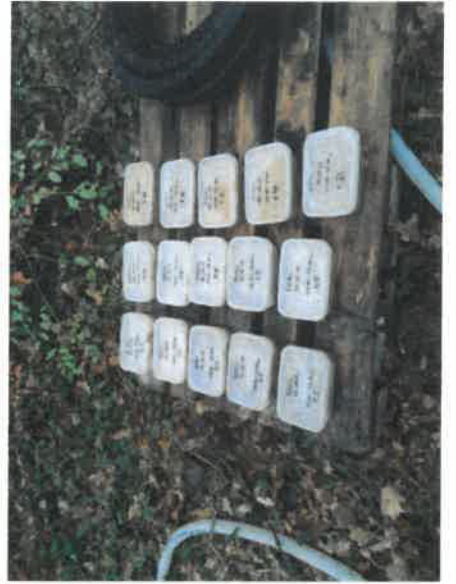
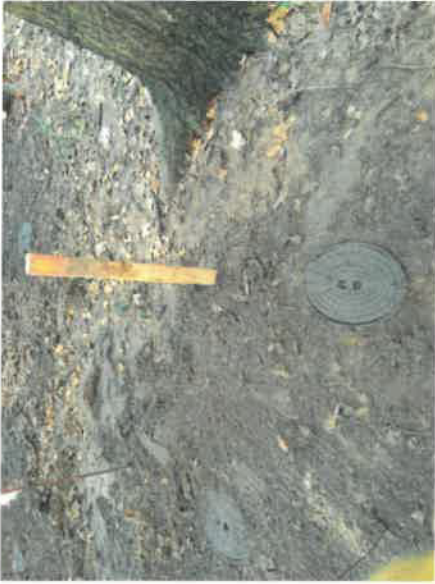
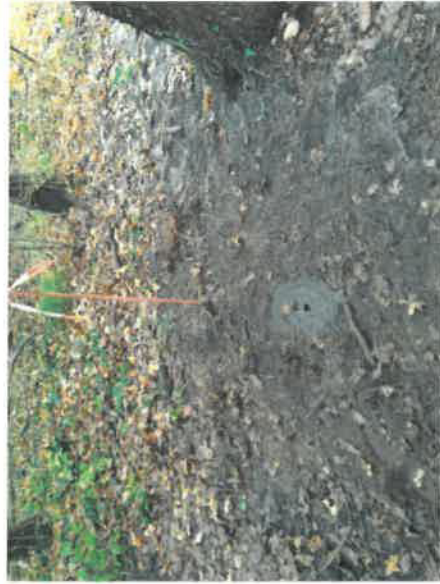
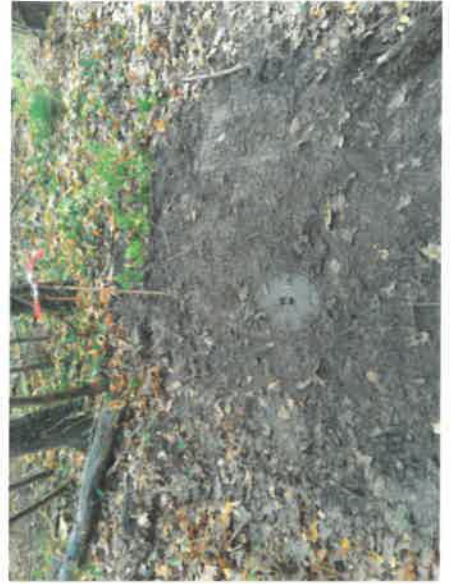
Schneider	Projekt: TL Bremen Farge, Samlandstraße
Brunnenbau * Spezial-Tiefbau	Nr.: 19/106
27283 Verden-Borstel	AG: Züblin Umwelttechnik GmbH, Haferwende 27, 28357 Bremen
Tel.: 04231-9641-0	Maßstab: 1: 120 / 1: 20
