**Bericht der Verwaltung
für die Sitzung der Deputation für Umwelt, Bau, Verkehr,
Stadtentwicklung, Energie und Landwirtschaft (S)
am 11. August 2016**

**Maßnahmen zur Verhinderung von Beschädigungen der Gleisanlagen Waller
Heerstraße und Gröpelinger Heerstraße**

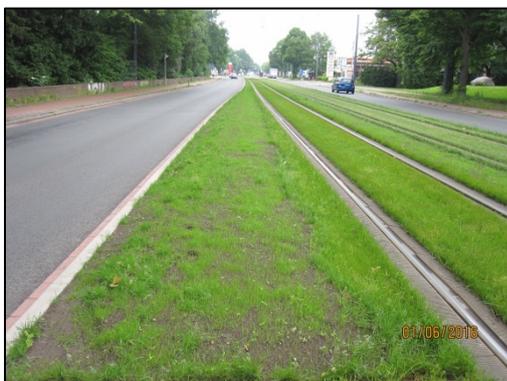
Abbildung 1: Blickrichtung „Waller Friedhof“

Eine Aufarbeitung der beschädigten Rasenfläche hat mittlerweile durch die BSAG stattgefunden (siehe Abbildungen 1 und 2). Die Arbeiten hierzu wurden in der Zeit vom 10.05.-13.05.2016, jeweils in Nachtschicht, durchgeführt. Der Aufwand für diese Arbeiten wird auf ca. 9.000 € beziffert.

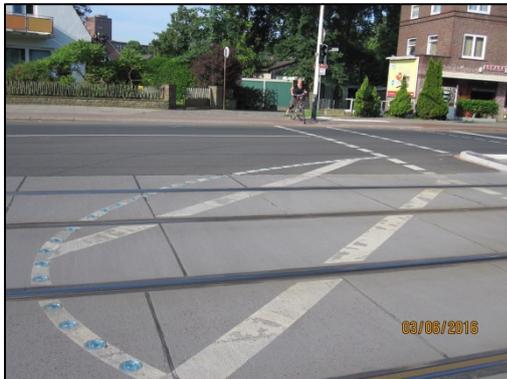
Abbildung 3: Sperrfläche Höhe „Lange Reihe“

Um ein erneutes verbotswidriges Befahren bzw. Queren des Gleiskörpers zu unterbinden, wurden zusätzliche Maßnahmen ergriffen. Dafür wurden zum einen Glasmarker unmittelbar vor der Einfahrt in den Rasenbahnkörper auf die Fahrbahnmarkierungen gesetzt. Sie verdeutlichen die Fahrbahnmarkierungen insbesondere bei Dunkelheit und sind auch beim Überfahren deutlich spürbar (siehe Abbildungen 3 und 4).

Beide Maßnahmen (Setzen von Glasmarkern und Einbau der „Knickpoller“) wurden bereits Mitte April 2016 durch die BSAG durchgeführt. Der Aufwand für diese Arbeiten beläuft sich auf insgesamt ca. 13.000 €.

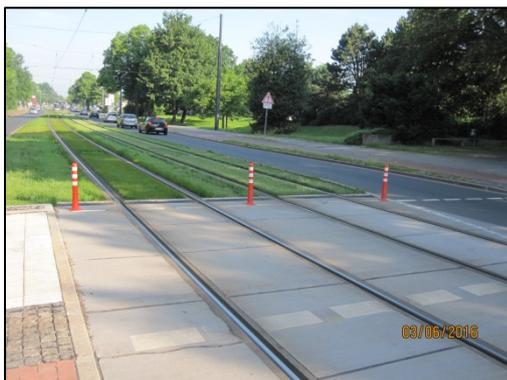
Abbildung 5: Blickrichtung „Waller Friedhof“

Des Weiteren wurden sogenannte „Knickpoller“ im Bereich der Einfahrten zum Gleiskörper gesetzt (siehe Abbildungen 5 und 6).
