**Bericht der Verwaltung
für die Sitzung der Deputation für Umwelt, Bau, Verkehr,
Stadtentwicklung, Energie und Landwirtschaft (L)
am 23.08.2018**

Schienenpersonennahverkehr im Land Bremen
Bericht 2018

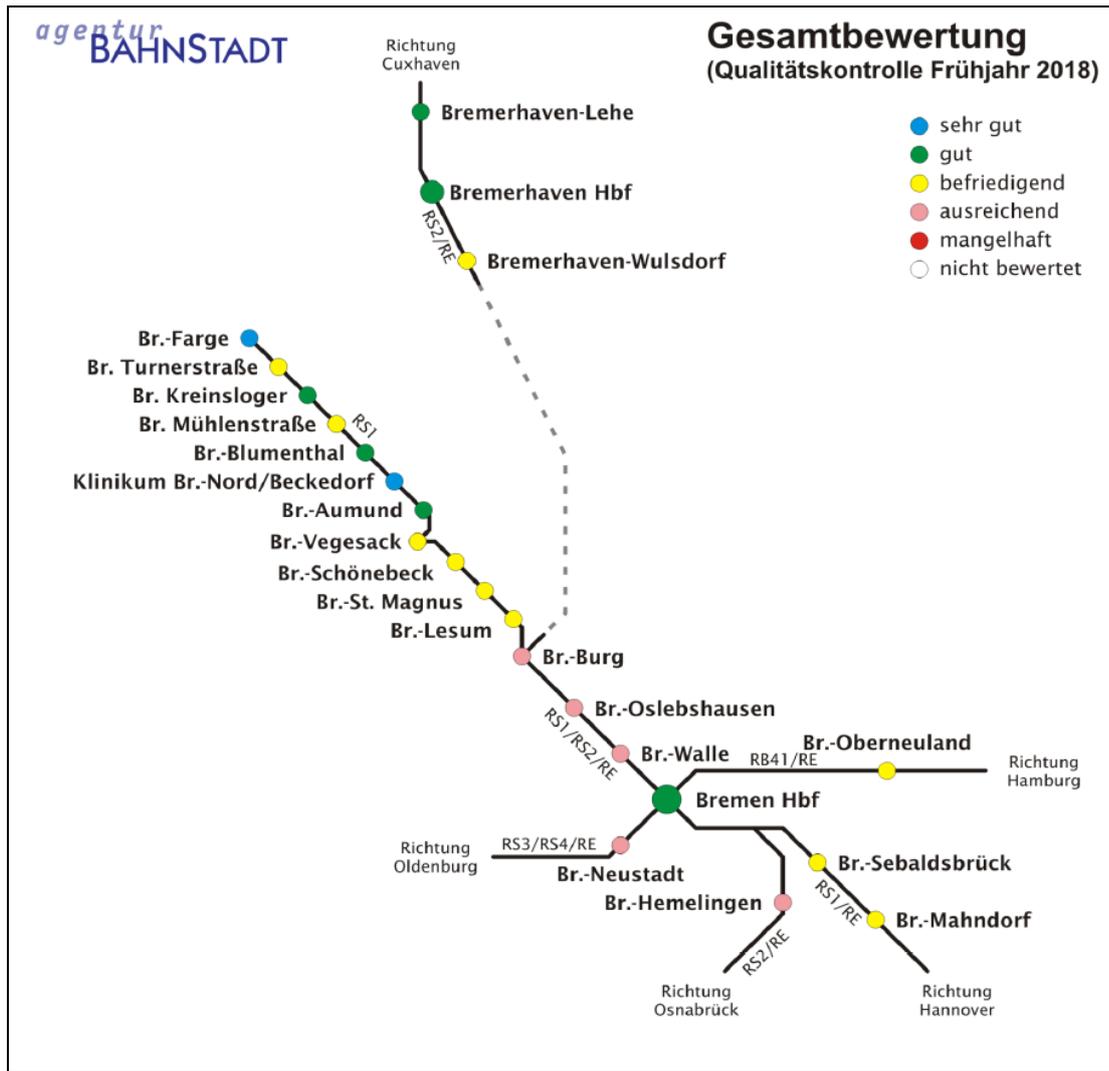
Abb. 5: Gesamtbewertung der Stationen im Land Bremen im Jahr 2018 [Quelle: Qualitätskontrolle an den Bahnstationen im Land Bremen, Frühjahr 2018, Ergebnisbericht, ZVBN/Agentur BahnStadt]

Erstmals seit Beginn der Erhebungen im Jahr 2012 ist das Ergebnis der Kontrolle im Frühjahr 2018 (**s. Anlage**) schlechter als im Vorjahr ausgefallen. So fanden die Prüfer an mehr Stationen als in den Vorjahren nicht komplett funktionsfähige Vertriebstechnik vor (insbesondere defekte Entwerter), ein Aufzug war defekt (Burg) und das Sauberkeitsniveau hat sich insgesamt spürbar verschlechtert. Insbesondere die regelmäßige, effektive Reinigung der Stationen sieht der SUBV als Kernaufgabe der Stationsbetreiber und als wesentliche Voraussetzung für einen angenehmen Aufenthalt der Fahrgäste an den Stationen. Daher sind bereits erste Gespräche geführt worden, um schnellstmöglich wieder eine Verbesserung der Situation zu erreichen. Der Zustand und die Reinlichkeit der Stationen in Bremen-Nord entlang der Farge-Vegesacker Eisenbahn ist nach wie vor besser, als im Bereich der DB-Stationen (vgl. Abbildung 5).

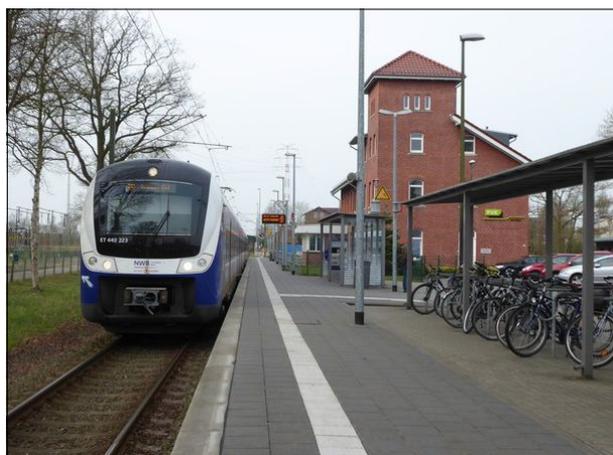
Abbildung 1: Im Bahnhof Bremen-Farge wurde als einzigem kein Mangel notiert. Damit schnitt er erneut als beste Station bei der Qualitätsbewertung im Land Bremen ab.

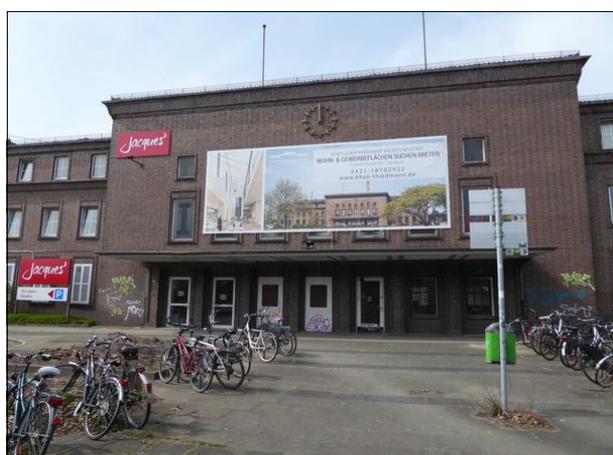
Abbildung 3: Nachdem der Zugang zum Bahnsteigtunnel in Bremen-Neustadt an die Seite verlegt wurde wartet das Bahnhofsgebäude auf neue Nutzungen.

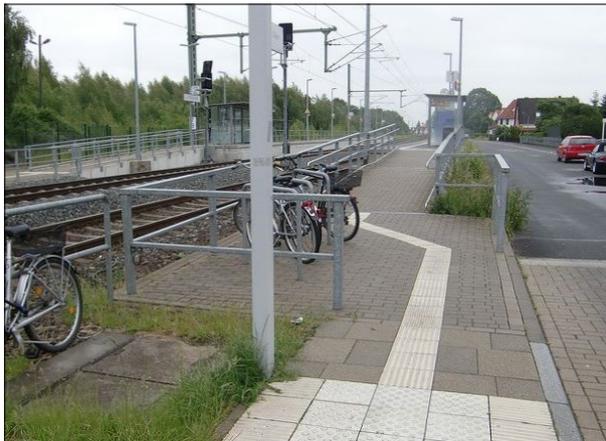
Abbildung 4: Die Zugänge zu den Bahnsteigen des Bahnhofs Bremen Turnerstraße sind über Rampen auf kurzem Weg barrierefrei vom Fußweg aus erreichbar.

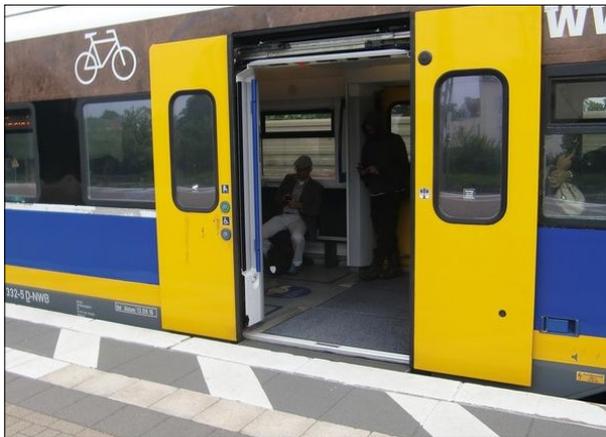
Abbildung 5: In Bremen-Walle ist das Ein- und Aussteigen in die Regio-S-Bahn mit nur einer kleinen Höhendifferenz zwischen dem Bahnsteig und der Trittstufe des Fahrzeugs bequem möglich.

Wie in den Jahren zuvor, wurden auch dieses Mal an einigen Stationen durch nicht eingehaltene Soll-Lage des Gleises oder der Bahnsteigkante Höhenunterschiede zwischen Bahnsteigoberfläche und Zugeinstieg der Regio-S-Bahn erfasst: Durch Differenzen von bis zu 7 cm (gemessen in Bremen-Vegesack) wird an den betroffenen Bahnsteigen der Ein- und Ausstieg für mobilitätseingeschränkte Fahrgäste erschwert.

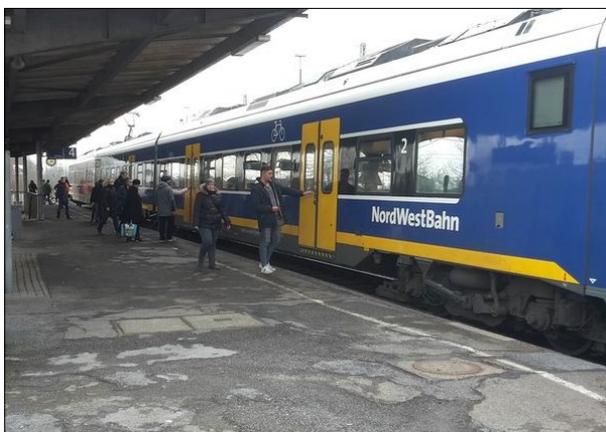
Abbildung 6: Ein barrierefreier Einstieg in die Züge wird in Bremen-Neustadt erst mit dem Anheben des Bahnsteigs auf das Niveau der Fahrzeugtüren möglich sein. Zudem ist der Bau eines Aufzugs erforderlich, um den Bahnsteig stufenlos zu erreichen.

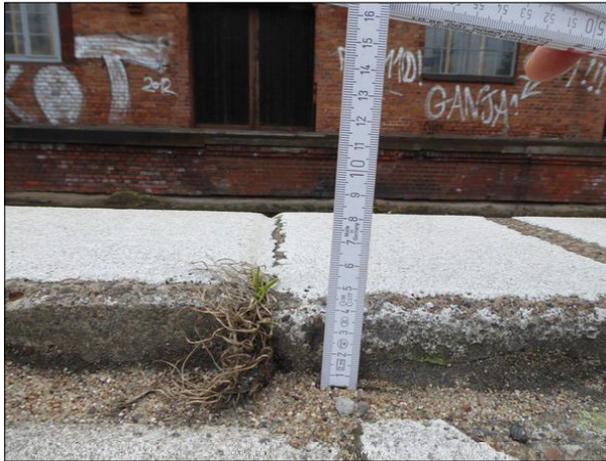
Abbildung 7: Am Bahnsteig in Bremen-Sebaldsbrück waren die Pflastersteine vor den Bahnsteigkanten stellenweise mehr als 4 cm abgesackt.

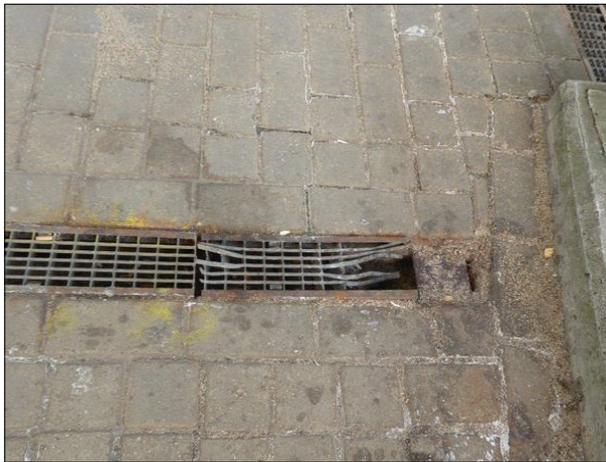
Abbildung 8: Die Entwässerungsrinne am südlichen Ende des Bahnsteigs in Bremen-Walle war beschädigt.

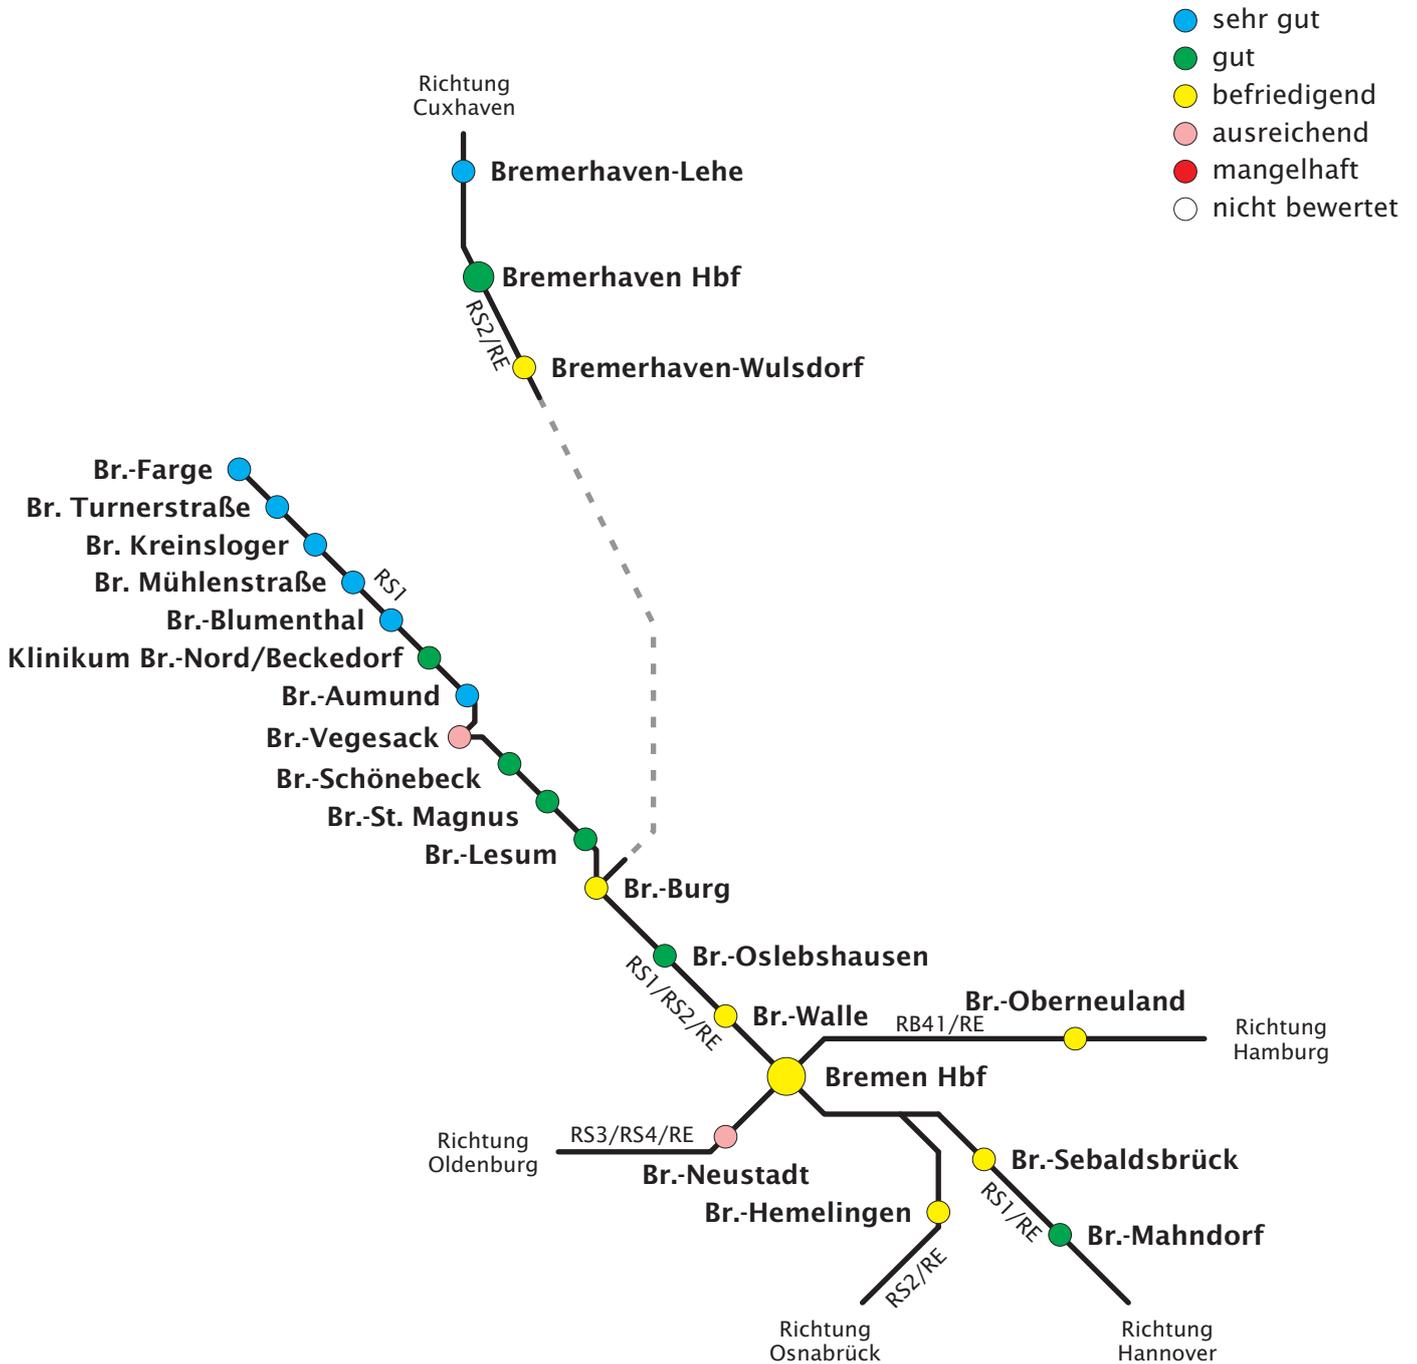
Karte 2: Zustand der Bahnsteigoberflächen
 (Qualitätskontrolle Frühjahr 2018)

Die größten Mängel weist mit vielen Schäden an der Oberfläche, Absackungen und Unebenheiten sowie Verschmutzungen unverändert der Bahnsteig in Bremen-Neustadt auf. Zudem war der Schacht an einem Lichtmast nicht abgedeckt. Dies wurde allerdings sofort provisorisch behoben. Absackungen mit Stufenbildung vor den Bahnsteigkanten wurden in Bremen-Hemelingen, -Neustadt, -Sebaldsbrück und Bremerhaven-Wulsdorf registriert. In Bremen-Oberneuland wurden an Gleis 2 Schäden an der Bahnsteigkante verzeichnet.

Die Qualität der Bahnsteige im Bereich der FVE ist weiterhin sehr gut. An einigen Stationen ist allerdings Rostbildung an Schachtdeckeln und Entwässerungsrinnen zu beobachten. In Bremen-Burg, Bremen Hbf, Bremen-Neustadt und Bremen-Sebaldsbrück sind ebenfalls einzelne Schachtdeckel angerostet. In Bremerhaven Hbf war an Gleis 2/3 eine rund 5 cm breite Lücke in der Abdeckung einer Entwässerungsrinne. In Bremen-Lesum und Bremen-Oslebshausen waren die Entwässerungsrinnen der Bahnsteige teilweise versandet.

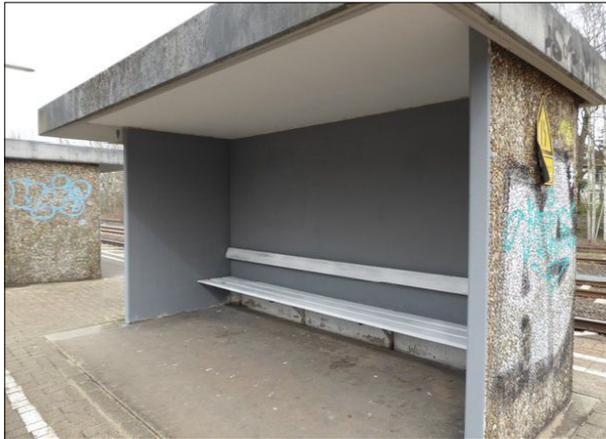
Abbildung 10: Die Bänke und die Innenwände der Unterstände in Bremen-Hemelingen wurden mit einer Grundierung auf den Neuanstrich vorbereitet. Die Graffiti auf den Außenwänden wurden noch nicht entfernt.

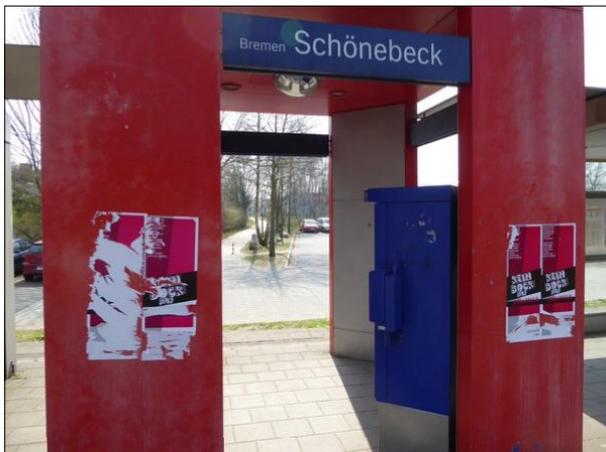
Abbildung 11: Durch verblasste Farbe und großflächige Beklebung beeinträchtigt der Wettergeschütz in Bremen-Schönebeck an Gleis 1 das Erscheinungsbild.

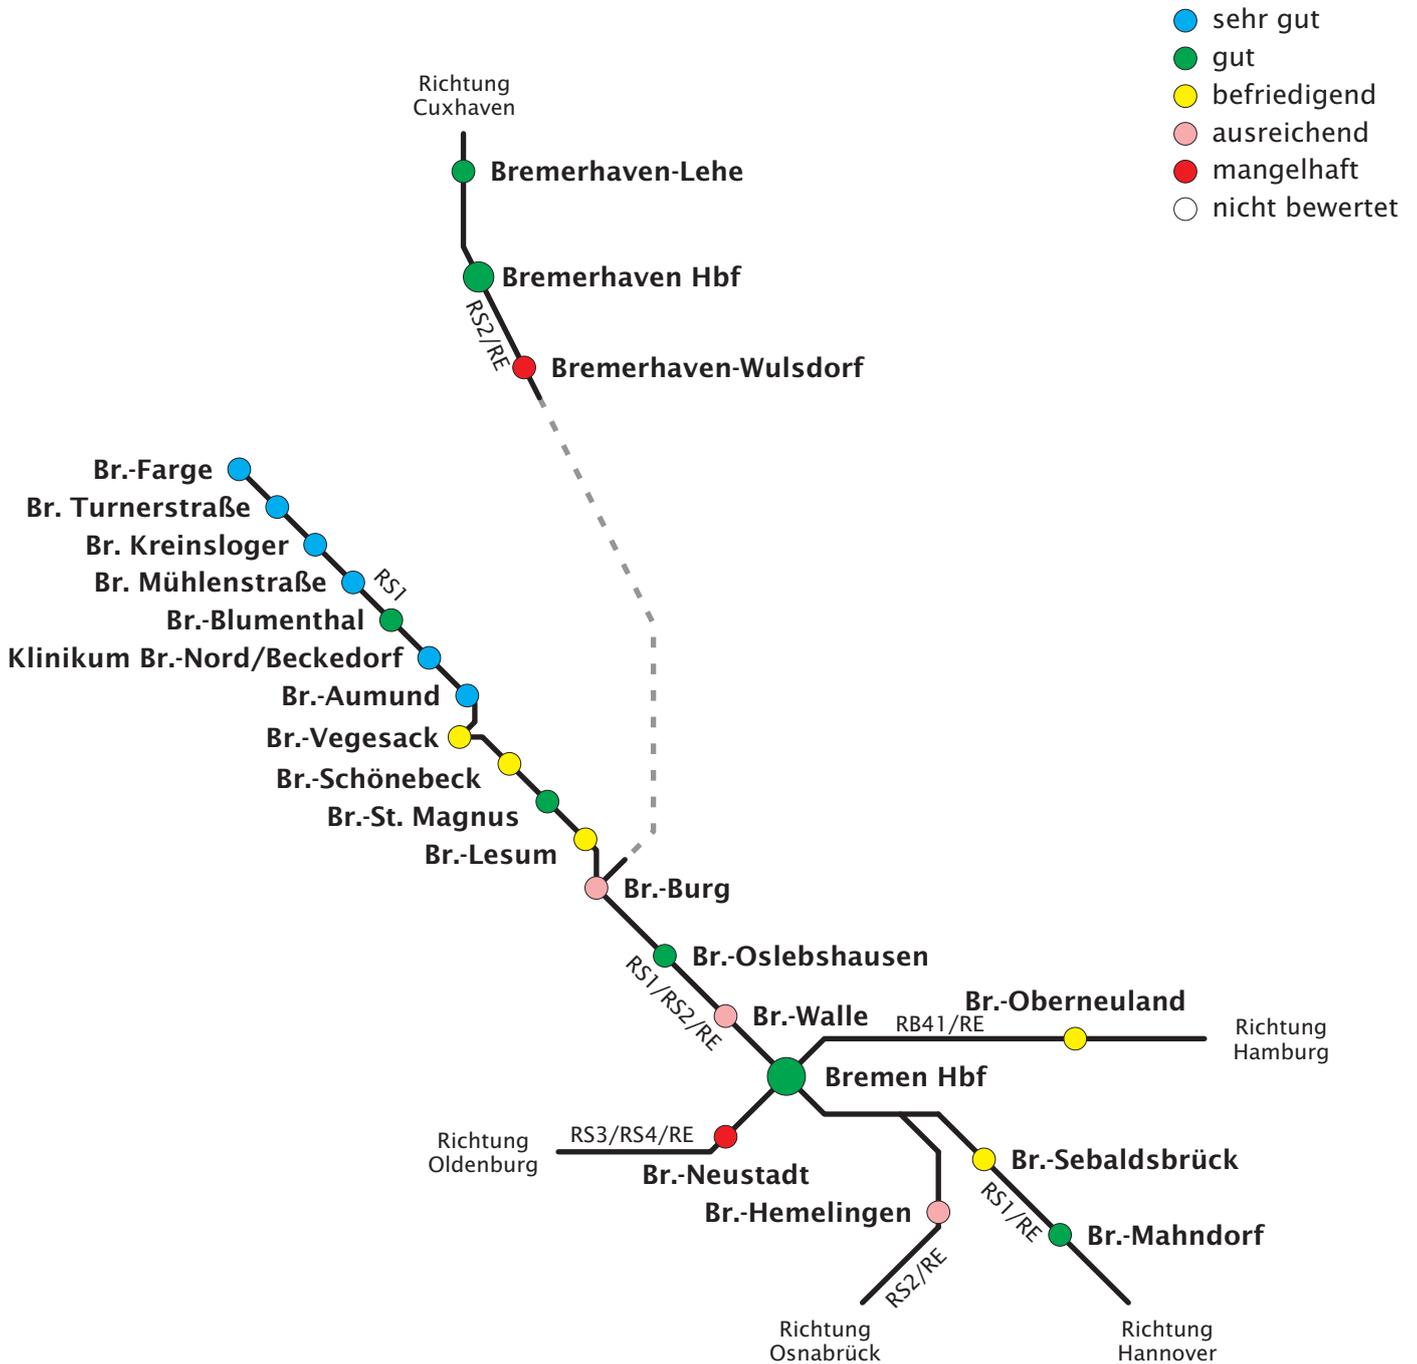
Karte 4: Zustand des Wetterschutzes
 (Qualitätskontrolle Frühjahr 2018)

Alle Stationen im Land Bremen sind weiterhin mit mindestens einem Wetterschutz auf den Bahnsteigen ausgestattet. Im Vergleich zum Vorjahr wurde allerdings eine Zunahme der Schäden festgestellt. Im Windschutz auf dem Bahnsteig von Bremen-Neustadt fehlen bereits seit vier Jahren zwei Scheiben. Im Unterstand in Bremerhaven-Wulsdorf und an den Windschutzeinrichtungen an Gleis 2 in Bremen-Burg fehlen in diesem Jahr ebenfalls jeweils zwei Scheiben. An Gleis 2 in Bremen-Oberneuland fehlt eine Scheibe eines Unterstands an Gleis 2. In der Windschutzwand des Wartebereichs unter dem Bahnsteigdach in Bremen-Walle waren zwei Scheiben stark beschädigt.

In Bremen-Mahndorf, -Burg und -Walle waren einzelne Scheiben der Unterstände leicht beschädigt. In Bremen-Burg und -Walle waren zudem einzelne Dachscheiben gesprungen. In mehreren Bereichen der Bahnsteigdächer in Bremen-Vegesack, Bremen-Neustadt und Bremen-Sebaldsbrück blättert die Farbe an den Dachunterseiten ab. An den Bahnsteigdächern in Bremerhaven-Lehe, Bremen-Walle, -Vegesack, an einzelnen Dachstützen in Bremen-Oslebshausen, -Sebaldsbrück, Bremen Hbf und Bremerhaven Hbf sowie an den Unterständen in Bremen-Hemelingen ist Korrosion zu erkennen.

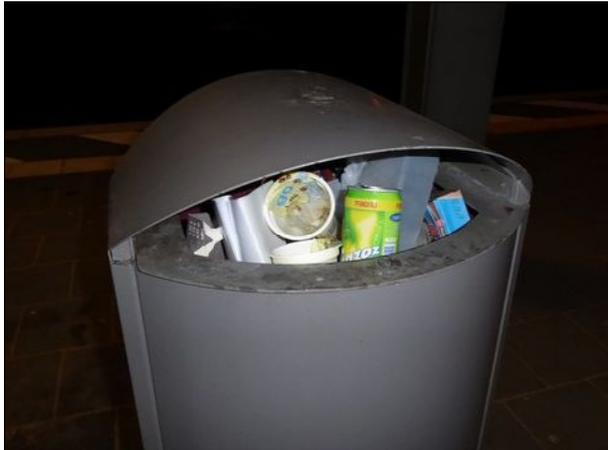
Abbildung 13: Die Abfallbehälter auf dem Bahnsteig in Bremen-Oslebshausen waren alle voll.

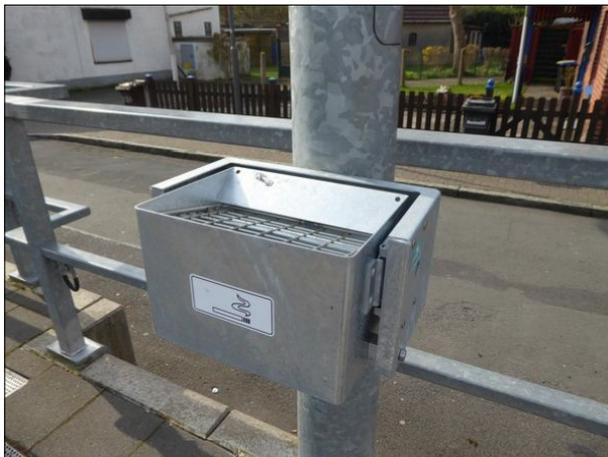
Abbildung 14: In Bremen Mühlenstraße wurde der Aschenbecher erneuert.

In Bremen-Oberneuland und Bremen-Schönebeck war jeweils ein Behälter aus der Halterung bzw. der Verankerung gelöst. In Bremen-Blumenthal fehlte der Rosteinsatz im Aschenbecher. Die vor einem Jahr beschädigten Aschenbecher in Bremen Turnerstraße, Bremen Mühlenstraße und Bremen-Aumund wurden erneuert.

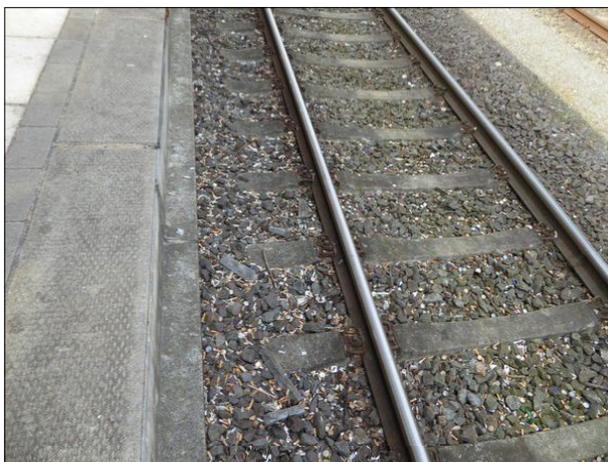
Abbildung 15: Nach der Beseitigung des Kleinmülls aus Gleis 2 in Bremen-Burg lagen noch unzählige Zigarettenkippen im Schotter.

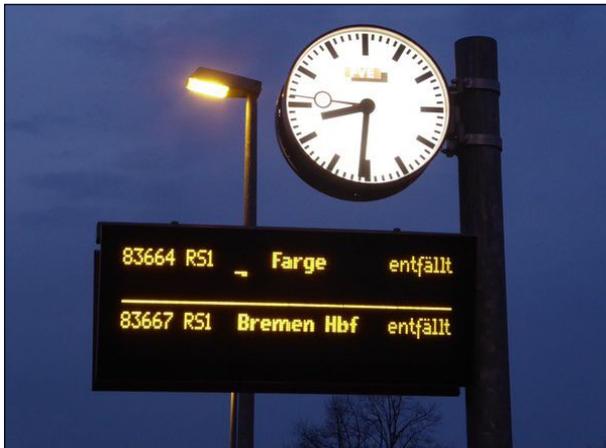
Abbildung 17: Auf dem Zugzielanzeiger in Bremen Kreinsloger wurden Zugausfälle angezeigt. Hinweise auf den Grund und auf den nächsten verkehrenden Zug fehlten. Lautsprecherdurchsagen gab es gar nicht.

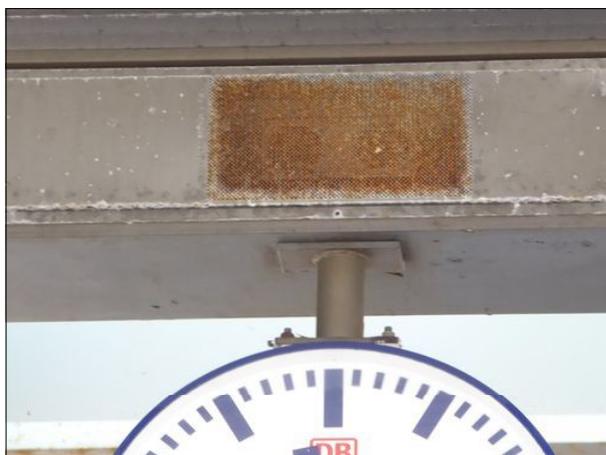
Abbildung 18: Die in die Dachträger integrierten Lautsprecheröffnungen in Bremerhaven-Lehe wiesen Korrosion auf.

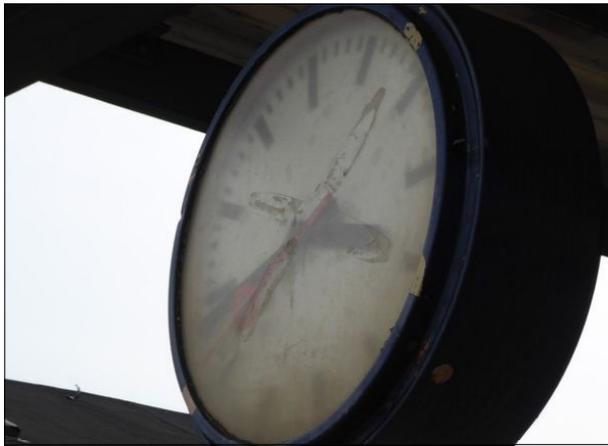
Abbildung 19: Die Uhr auf dem Bahnsteig in Bremen-Sebaldsbrück war verschmutzt.

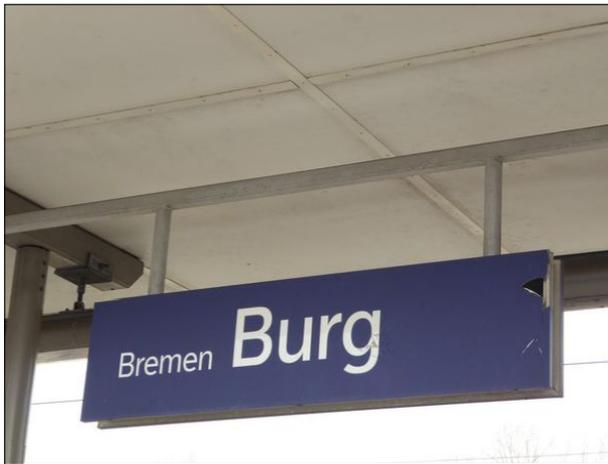
Abbildung 20: Ein Bahnhofnamensschild an Gleis 2 in Bremen-Burg war leicht beschädigt.

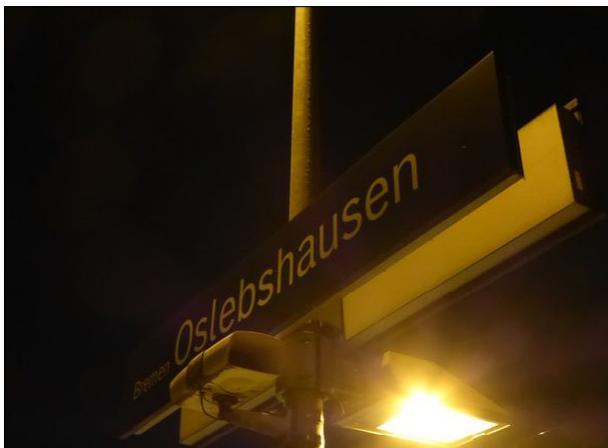
Abbildung 21: Keines der Bahnhofnamensschilder in Bremen-Oslebshausen war hinterleuchtet.

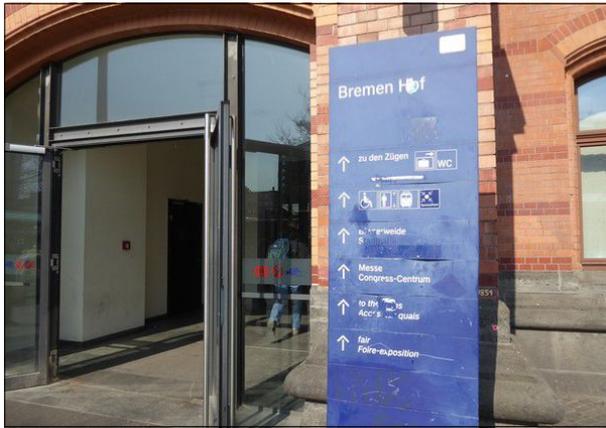
Abbildung 22: Die Wegeleitsystemen an den Eingängen des Hauptbahnhofs von Bremen sind stark abgenutzt.

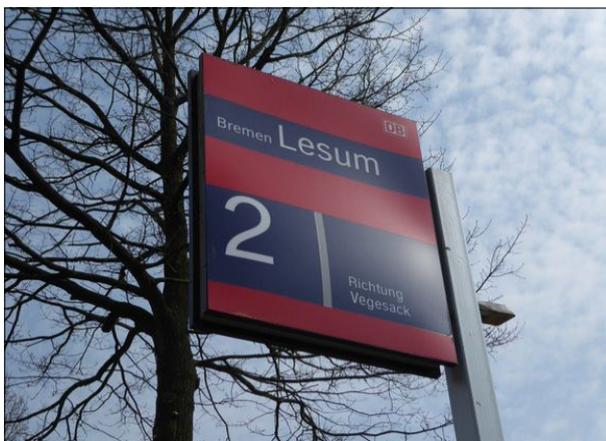
Abbildung 24: Die Schilder an den Stationsmasten in Bremen-Lesum wurden gereinigt und waren im Gegensatz zu den Vorjahren sehr sauber.

Erfreulich ist, dass die jahrelang stark verschmutzten Schilder in Bremen-Lesum gesäubert wurden. Ein Richtungsschild an Gleis 2 war dort jedoch zugewachsen.

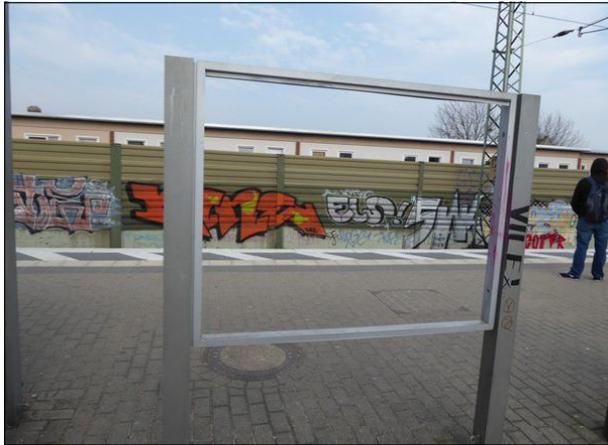
Abbildung 25: Auf dem Bahnsteig in Bremen-Walle stand keine Aushangfläche zur Verfügung. Der Vitrinenrahmen war leer.

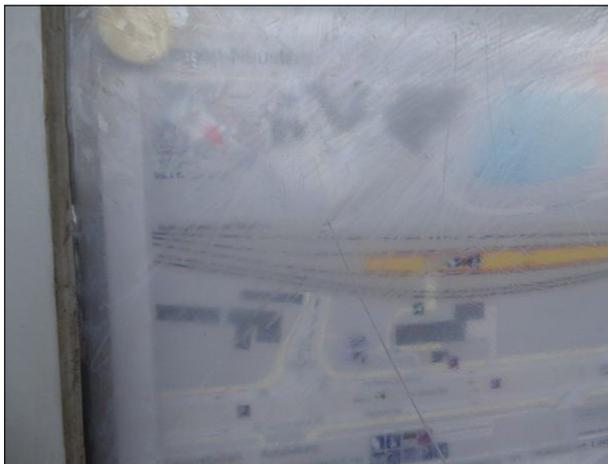
Abbildung 26: Die Vitrine auf dem Bahnsteig in Bremen-Neustadt war bereichsweise trüb. Die aushängenden Informationen waren nicht vollständig lesbar.

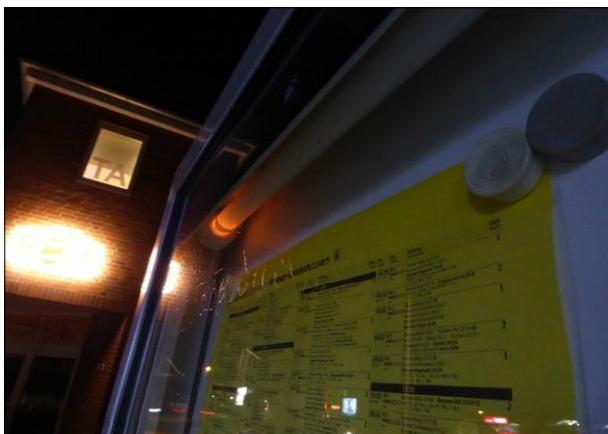
Abbildung 27: Die Leuchtstoffröhre in der Vitrine neben dem Fahrkartenautomaten in Bremen-Oslebshausen war defekt.

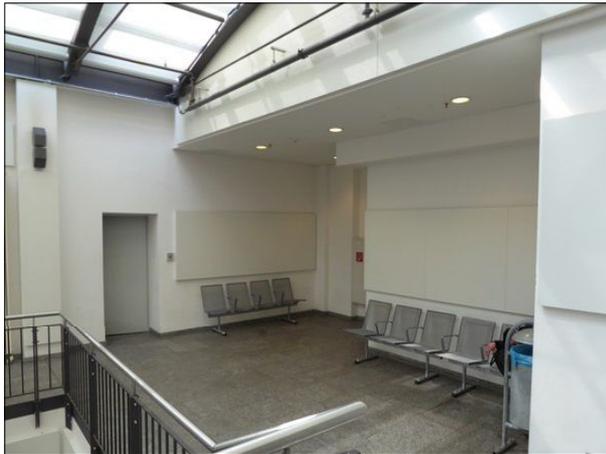
Abbildung 28: Die Wände im Warteraum im Empfangsgebäude von Bremen Hbf wurden neu gestrichen. Außerdem sind an den Wänden schallschluckende Platten montiert worden.

In Bremen Hbf wurden im Bereich der Schließfächer einige kleine Schäden an den Wänden verzeichnet. Der Warteraum oberhalb des Reisezentrums wurde renoviert. Dabei wurden an den Wänden zur Geräuschkämpfung schallschluckende Platten installiert. Dadurch wurde die Aufenthaltsqualität verbessert.

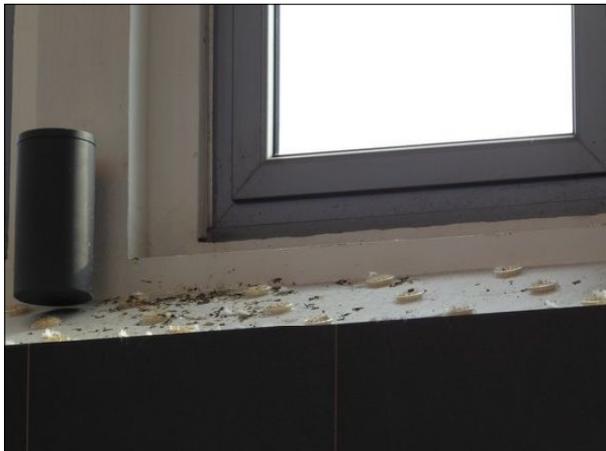
Abbildung 29: Nur noch unterhalb der Fenster deuteten Restverschmutzungen auf die Taubenproblematik im Bahnhofsgebäude von Bremerhaven Hbf hin.

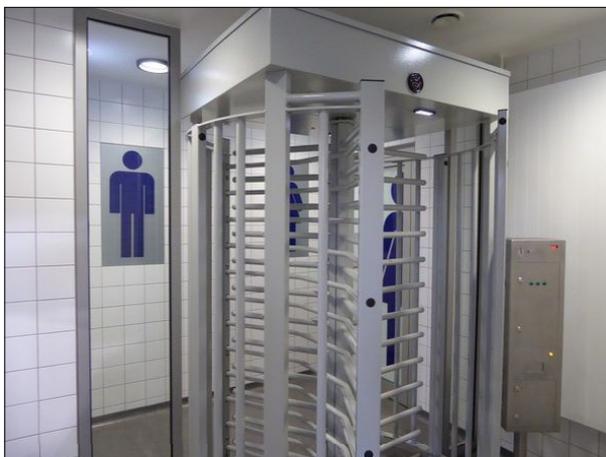
Abbildung 30: Die Toiletten in Bremerhaven Hbf sind in sehr gutem Zustand. Mitentscheidend dafür ist, dass der Zugang nur noch durch Einwurf von 50 Cent möglich ist.

Wie schon in den vergangenen Jahren wurden auch dieses Mal weder in Bremerhaven noch in Bremen an den sanitären Anlagen nennenswerte Mängel festgestellt.

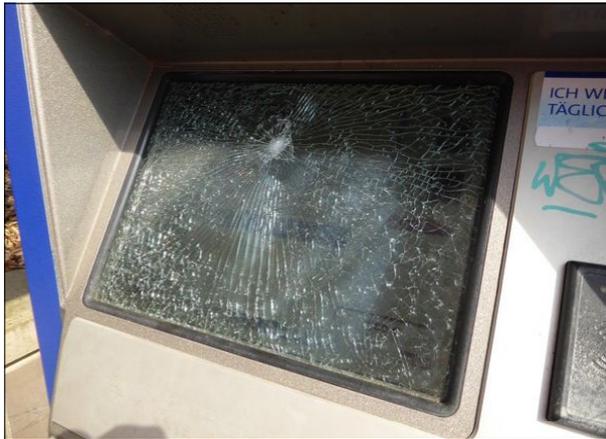
Abbildung 31: Trotz schwerer Schäden am Bildschirm des Automaten an Gleis 2 in Bremen-Lesum war ein Fahrkartenkauf möglich.

In Bremen-Lesum war ein Bildschirm schwer beschädigt. In Bremerhaven-Lehe war der Bildschirm eines Automaten zerkratzt. Die Funktionsfähigkeit beider Automaten war aber gegeben. In Bremen-St. Magnus war das Display für die Kartenzahlung angekokelt. Auf dem Automat in Bremen-Walle waren Spuren eines Brandes erkennbar.

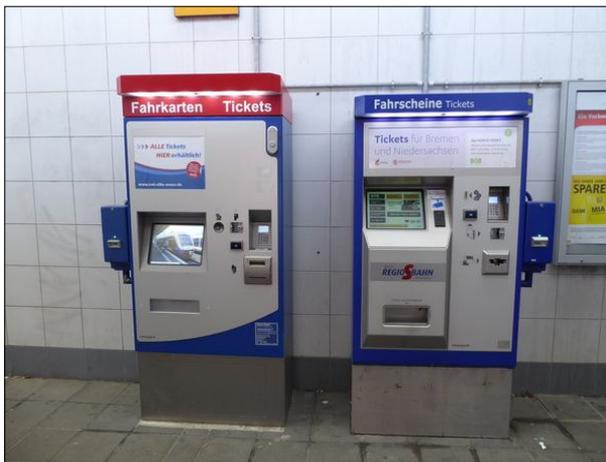
Abbildung 32: Im Tunnel von Bremerhaven-Lehe standen wieder beide Fahrkartenautomaten zur Verfügung. Trotz grüner Kontrollleuchten funktionierten jedoch beide Entwerter nicht.

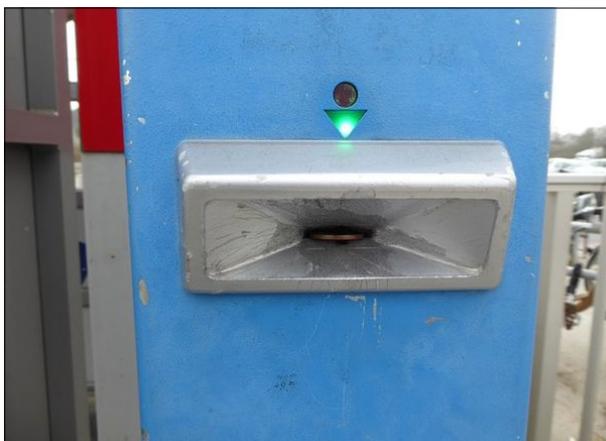
Abbildung 33: Der Entwerter an Gleis 1 in Bremen-Mahndorf war durch eine in den Schlitz gestopfte Münze nicht nutzbar.

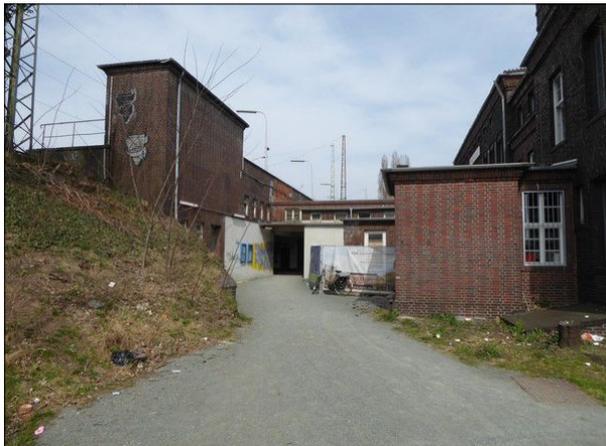
Abbildung 34: In Bremen-Neustadt ist der Zugang in den Bahnsteigtunnel unscheinbar. Zudem ist er von Abfall gesäumt.

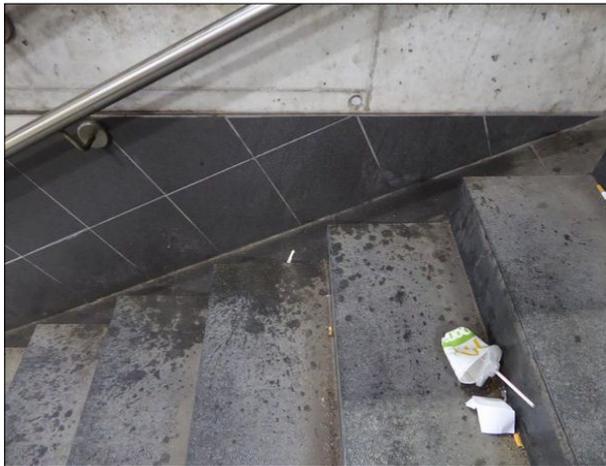
Abbildung 35: Sowohl die Treppe als auch die Rampe und der Tunnel in Bremen-Oslebshausen waren vermüllt und stellenweise verschmutzt.

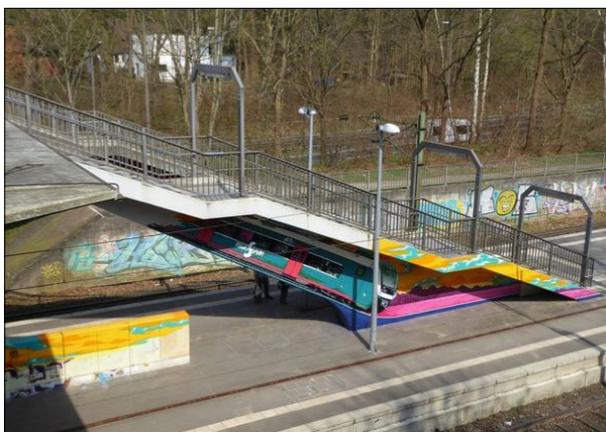
Abbildung 36: Die Gestaltung der Betonflächen unterhalb der Bahnsteigtreppe in Bremen-St. Magnus wertet das Erscheinungsbild der Station auf.

Um ein geeignetes Mittel im Kampf gegen diese Art der Verunreinigung im öffentlichen Raum zu finden, hat der SUBV mit dem Bahnhofsmanagement der DB Station&Service AG ein vergleichendes Versuchsprojekt gestartet. Am Bahnhof Bremen-St. Magnus ist ein Graffiti aufgebracht worden, mit dem die Sichtbetonflächen des Treppenabgangs sowie einige Schaltkästen mit Bahnmotiven professionell gestaltet wurden. An der Station Bremen-Hemelingen hingegen wird eine andere Strategie verfolgt: Hier werden alle neu hinzugekommenen Schmierereien innerhalb von spätestens 48 Stunden entfernt.

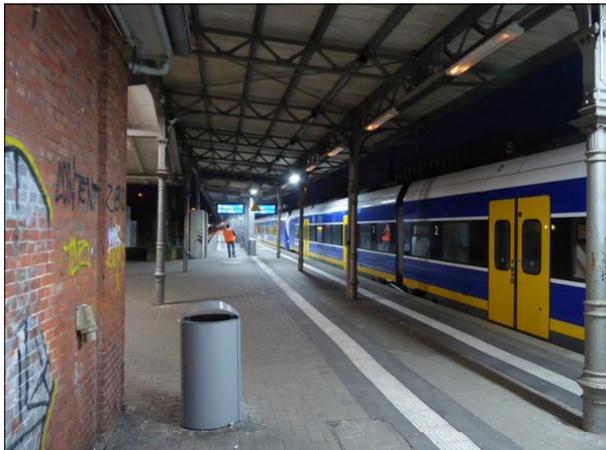
Abbildung 37: In Bremen-Vegesack waren an Gleis 1 bis zu vier Dachleuchten nebeneinander defekt.

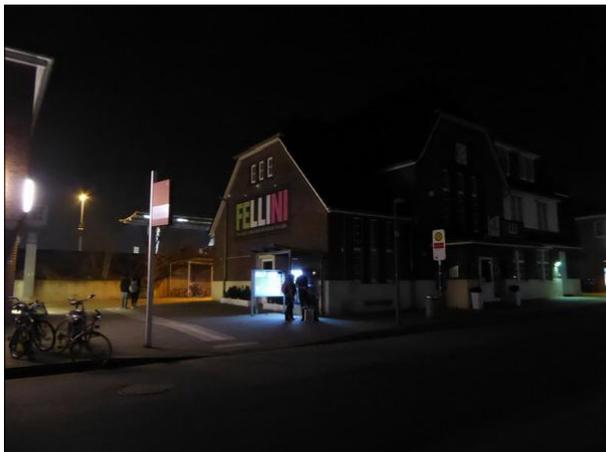
Abbildung 38: Durch eine defekte Straßenlaterne war der Zugangsbereich mit der Bushaltestelle in Bremen-Oslebshausen weitgehend unbeleuchtet.

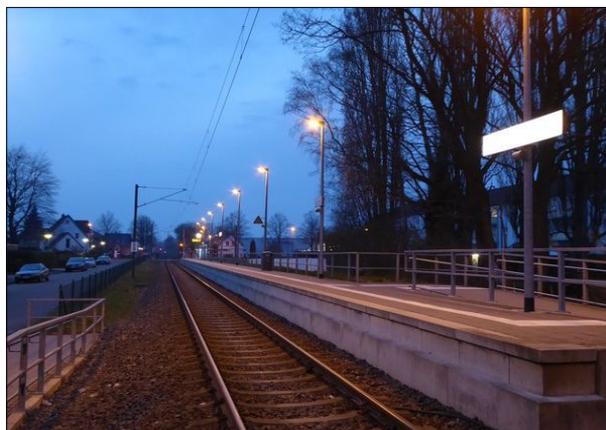
Abbildung 39: Sowohl die Bahnsteig- und Zugangsbeleuchtung als auch die Beleuchtungen der Vitrinen und Schilder funktionierten in Bremen Kreinsloger einwandfrei.

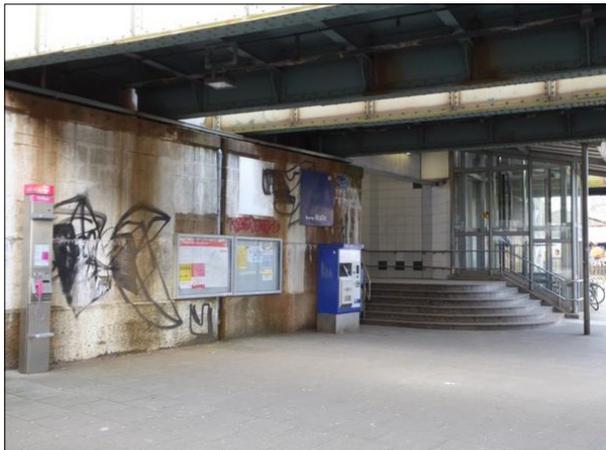
Abbildung 40: Der Zugang zum Bahnsteig in Bremen-Walle wird durch Schmierereien, Verschmutzungen und Ausblühungen im Mauerwerk beeinträchtigt.

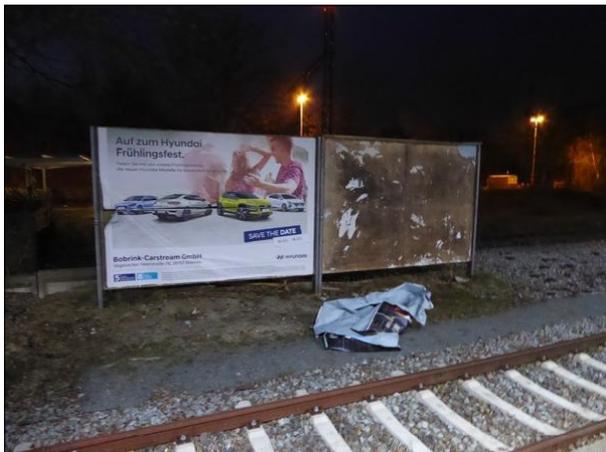
Abbildung 41: In Bremen-Vegesack lag ein abgerissenes Werbeplakat vor den Werbetafeln neben Gleis 21.

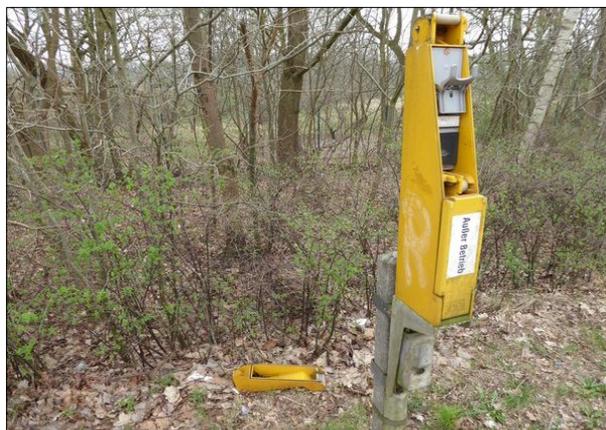
Abbildung 42: Die außer Betrieb gesetzten Sprechstellen an den Bahnsteigen in Bremen-Oberneuland wurden beschädigt.

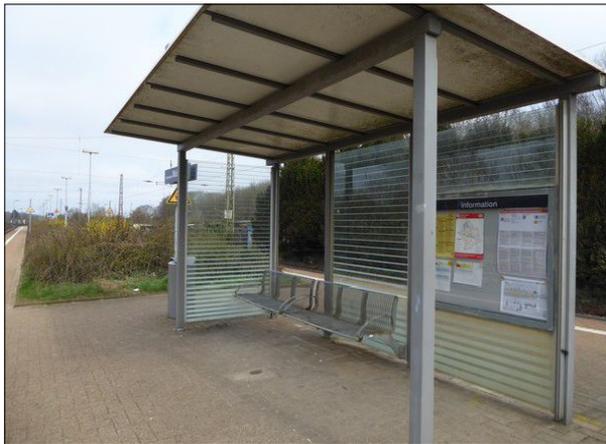
Abbildung 43: Zusätzlich zu der bereits vor einem Jahr fehlenden Seitenscheibe fehlte im Unterstand in Bremerhaven-Wulsdorf auch eine Scheibe in der Rückwand.

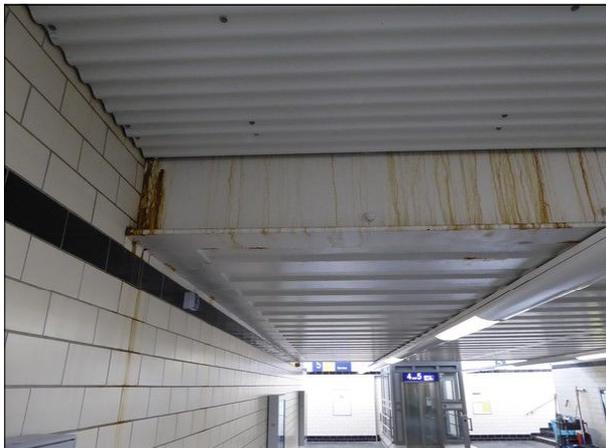
Im Zugang des Bahnhofs Bremen-Neustadt wurden mehrere Schäden an der Decke und an den Wänden verzeichnet. Unverändert fehlten die Gummibeschichtungen der Handläufe. Roststellen wurden an den Gleiströgen in Bremerhaven Hbf und -Lehe erfasst.

Abbildung 44: Nach wie vor sind im Bahnsteigtunnel von Bremerhaven Hbf Rostspuren an den Gleiströgen zu verzeichnen.

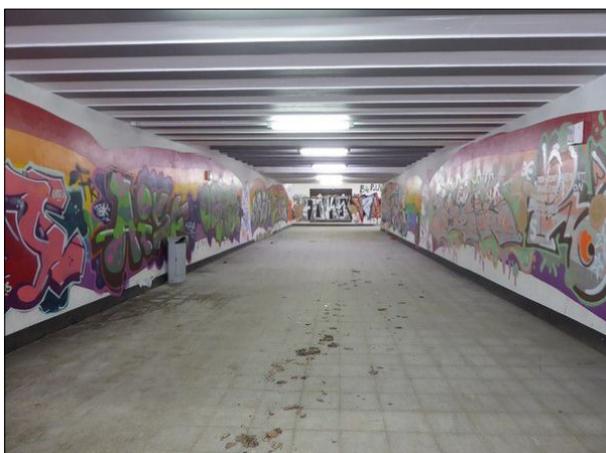
Abbildung 45: Der Tunnel zum Bahnsteig in Bremen-Neustadt ist umfangreich beschmiert. Zudem gibt es Schäden an der Decke und weitere Verschmutzungen.

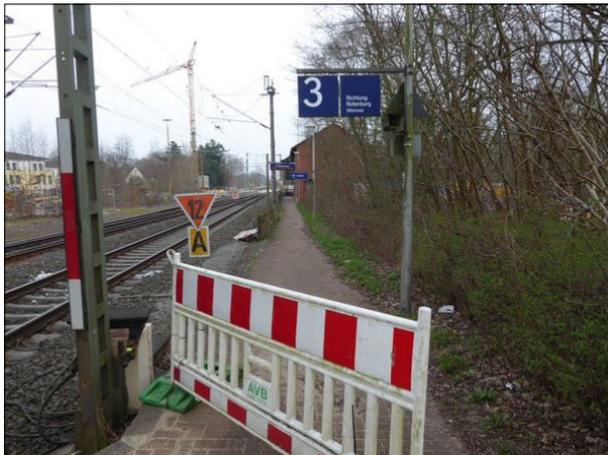
Abbildung 46: Durch die Sperrung des regulären Zugangs zu Gleis 3 in Bremen-Oberneuland ist der dort platzierte DSA vom Bahnsteig aus nur schwer zu erkennen.

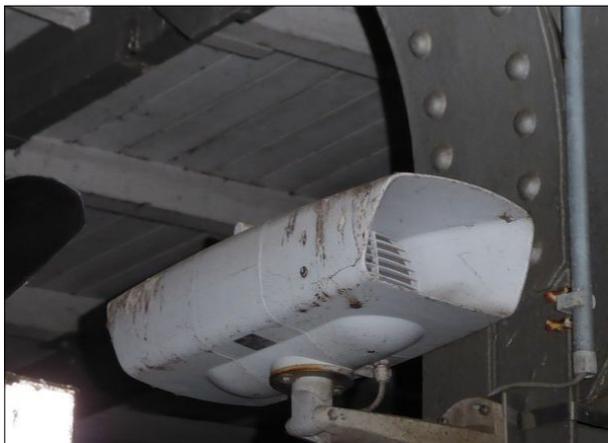
Abbildung 47: Lautsprecher unter dem Bahnsteigdach in Bremen-Vegesack waren mit Taubenkot verschmutzt.

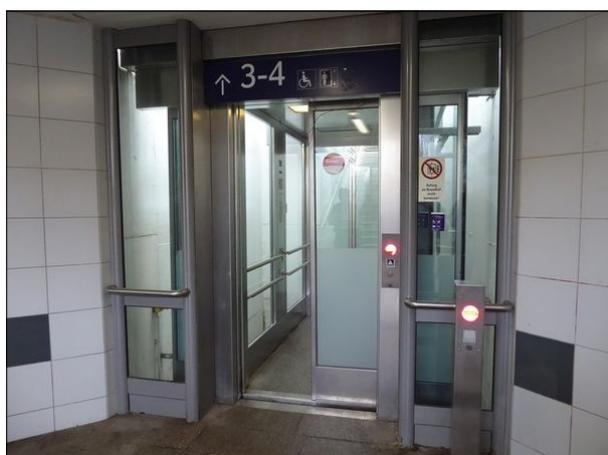
In Bremen-Burg war der Aufzug zu den Gleisen 3/4 defekt. In Bremerhaven Hbf gibt es nach wie vor keine Ansagen in den Kabinen. In Bremerhaven-Lehe ist die Ansage auf Bahnsteigebene („erste Etage“) ebenso ungünstig wie in Bremen-St. Magnus sowohl auf dem Bahnsteig („untere Ebene“) als auch am Ausgang („Erdgeschoss“). An den Aufzügen in Bremen-St. Magnus, Bremen Hbf, Bremerhaven-Lehe und besonders in Bremen-Mahndorf und -Walle sind Roststellen zu verzeichnen. In Bremen-St. Magnus und Bremen-Walle waren Scheiben der Aufzüge verschmutzt.

Abbildung 48: Der Aufzug zum Bahnsteig der Gleise 3/4 in Bremen-Burg war defekt.

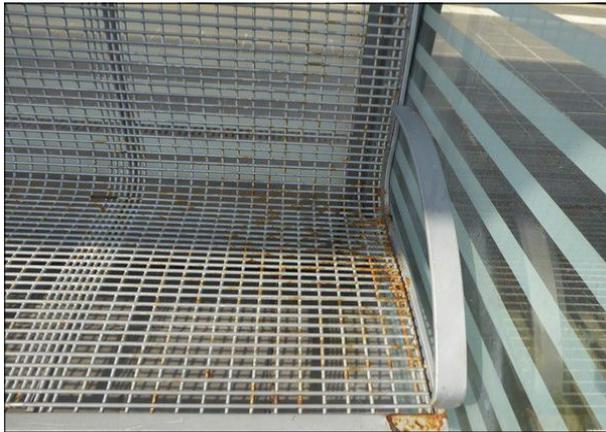
Abbildung 49: Die Rostschäden an den Sitzbänken im Unterstand von Bremerhaven-Lehe nehmen deutlich zu.

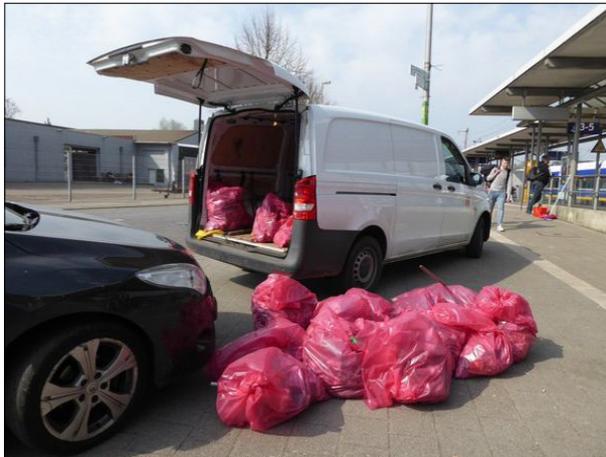
Abbildung 50: Der aus Gleis 2 in Bremen-Burg entfernte Abfall füllte 15 Müllsäcke.

Der Bahnsteigtunnel in Bremen-Burg präsentierte sich dagegen wieder erfreulich sauber. Lediglich im Bereich der Entwässerungsrinne vor der Treppe zum Ausgang wurden Verschmutzungen registriert. Möglicherweise hilft das Aufstellen eines Pissoirs (siehe Abb. 51), den Tunnel künftig vor allzu unangenehmen Verschmutzungen zu bewahren.

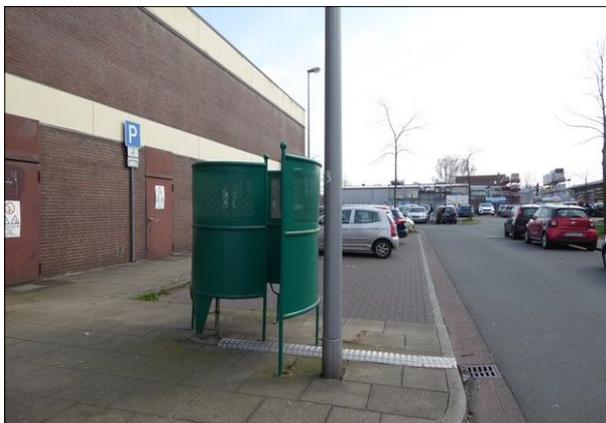
Abbildung 51: Das Aufstellen eines Pissoirs an der Zufahrt zum Parkplatz soll die Sauberkeit am Bahnhof Bremen-Burg verbessern.
