**Bericht der Verwaltung
für die Sitzung der Deputation für Umwelt, Bau, Verkehr,
Stadtentwicklung, Energie und Landwirtschaft (L)
am 23.08.2018**

Schienenpersonennahverkehr im Land Bremen
Bericht 2018

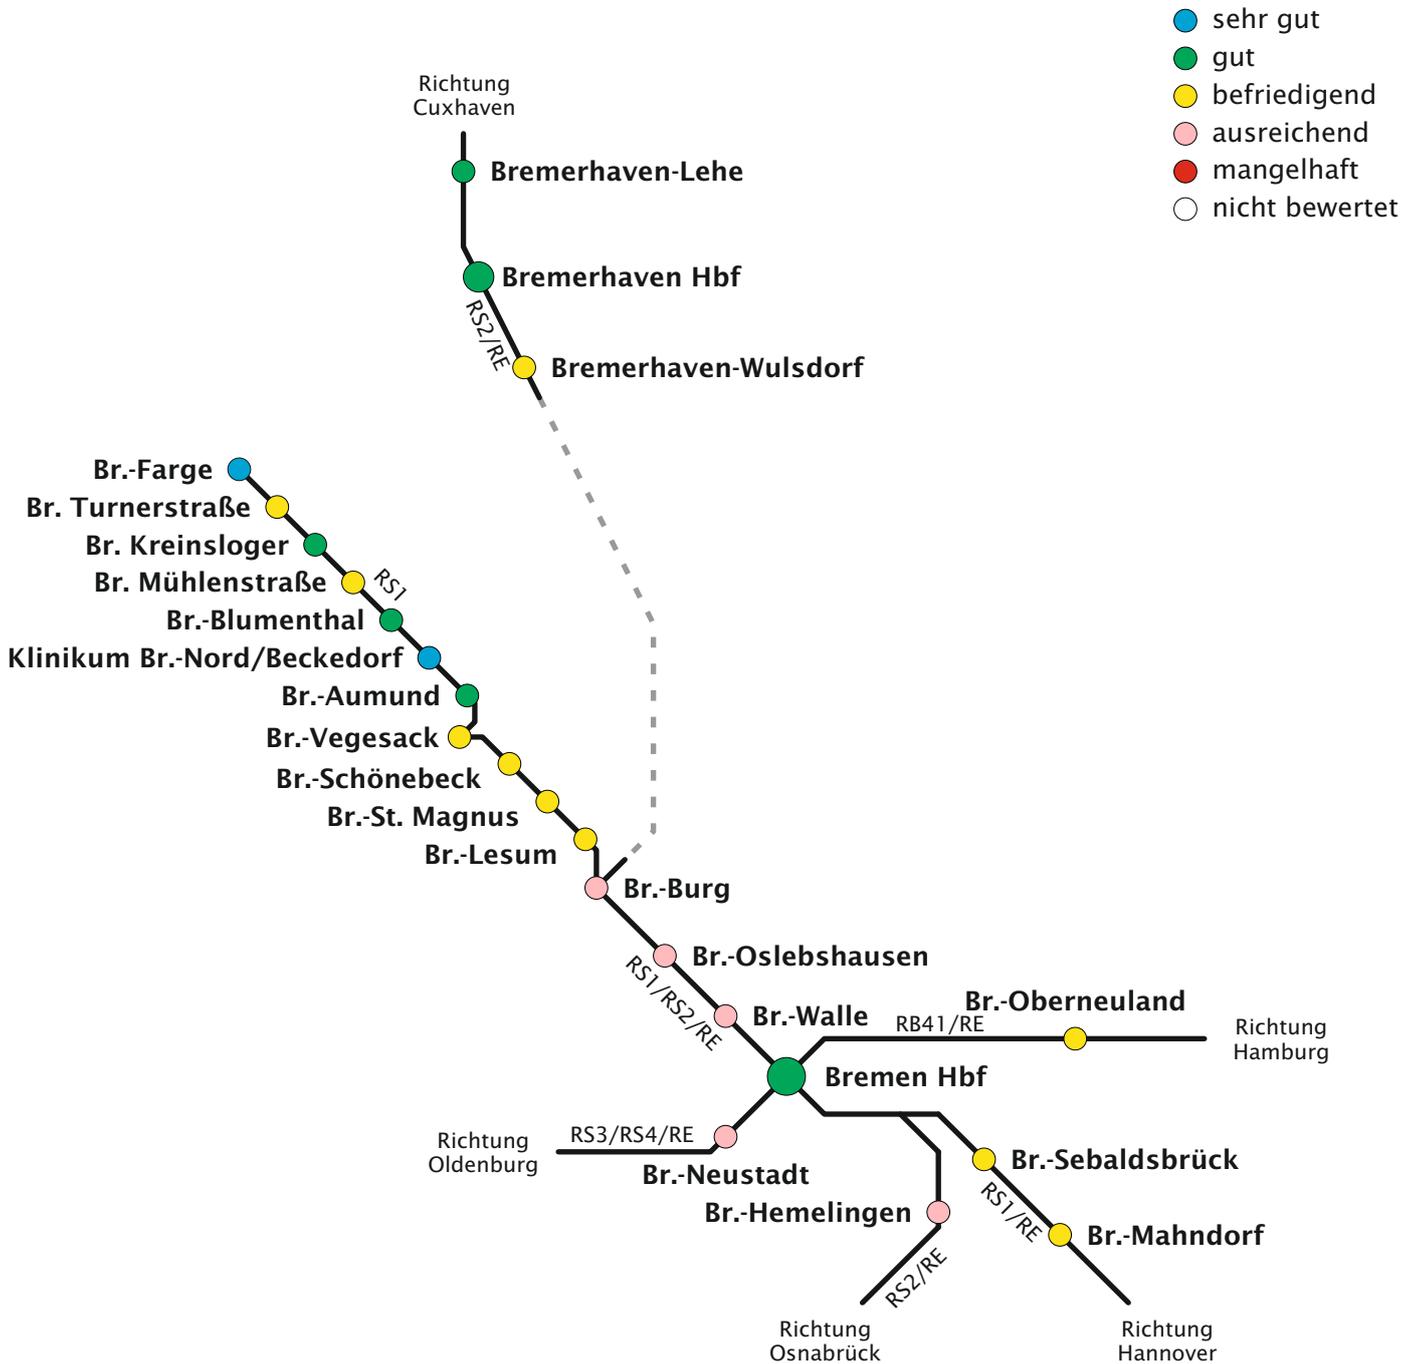
Karte 10: Gesamtbewertung
 (Qualitätskontrolle Frühjahr 2018)

Der defekte Aufzug in Bremen-Burg, der nicht nutzbare Fahrkartenautomat in Bremen-Oslebshausen sowie die weiterhin große Zahl nicht funktionierender Entwerter schlagen sich in einer relativ schlechten Servicenote wieder. Auch dies beeinträchtigt die Gesamtbewertung erheblich.
