# Stehende Gewässer

im Land Bremen

Mai 2000

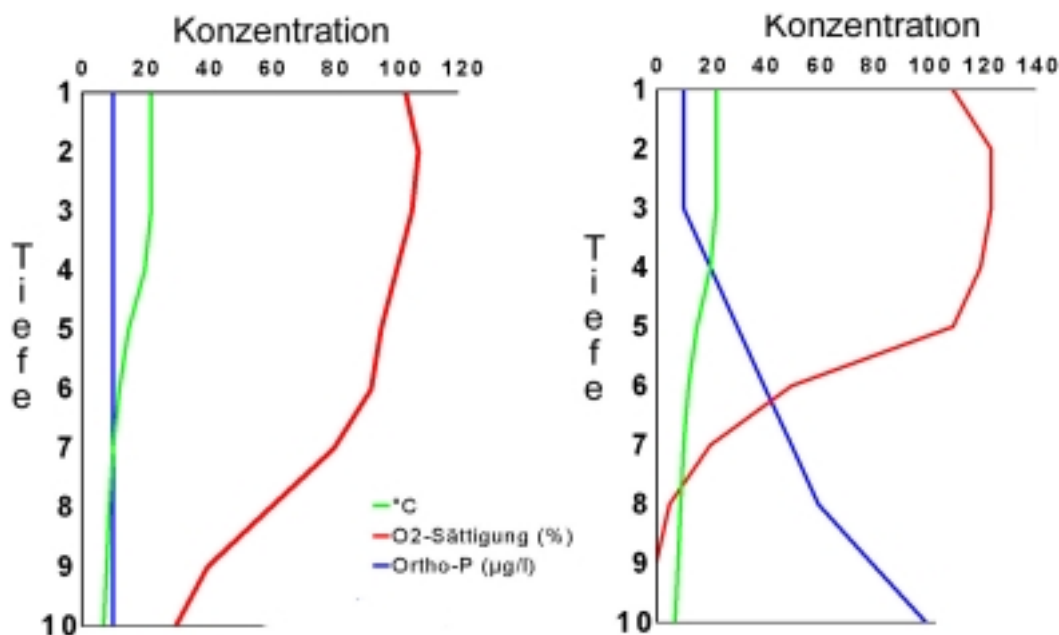
Abbildung 3: Charakteristisches Tiefenprofil der Sauerstoffsättigung und des Nährstoffs Gesamt-Phosphor in einem nährstoffreichen (re) und einem nährstoffarmen See (li)

- In nährstoffreichen, produktiven Seen zeigt **Sauerstoff** ein markantes **Tiefenprofil**:  
im warmen Epilimnion geben die Algen tagsüber soviel Sauerstoff als "Abfallprodukt" der Photosynthese ab, dass das Wasser **übersättigt** sein kann (nachts überwiegt Sauerstoff-Verbrauch). Dagegen herrscht im kalten Hypolimnion **Sauerstoffmangel**, weil hier durch Bodentiere und Bakterien Sauerstoff verbraucht wird und es keinen Nachschub aus der Atmosphäre oder aus der Photosynthese gibt. Je nährstoffreicher - und damit produktiver - ein See ist, desto größer kann die sauerstofffreie Zone am Seegrund werden, insbesondere während der sommerlichen Schichtungsphase. Die Sauerstoff-Verteilung zwischen Epilimnion und Hypolimnion wird zunehmend ungleicher, ablesbar an einem steilen Verlauf des Sauerstoff-Gehaltes im Tiefenprofil (s. Abbildung 3).

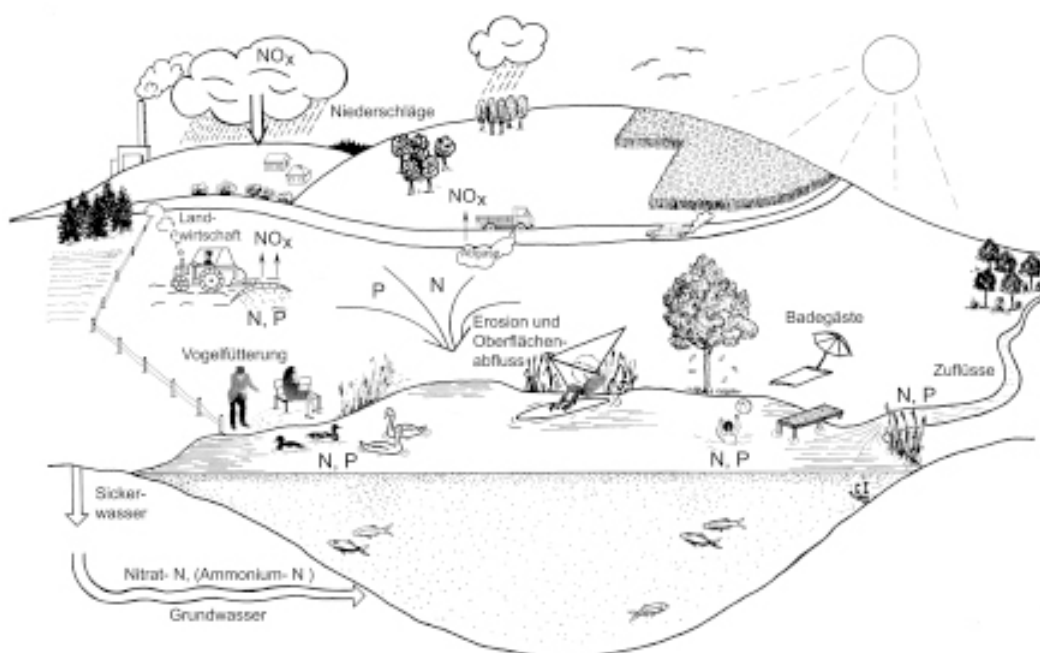
Abbildung 6: Quellen der Nährstoffbelastung in einem See (N= Stickstoff, P= Phosphor,  $NO_3^-$ =Nitrat;  $NO_x$ = Stickoxide)

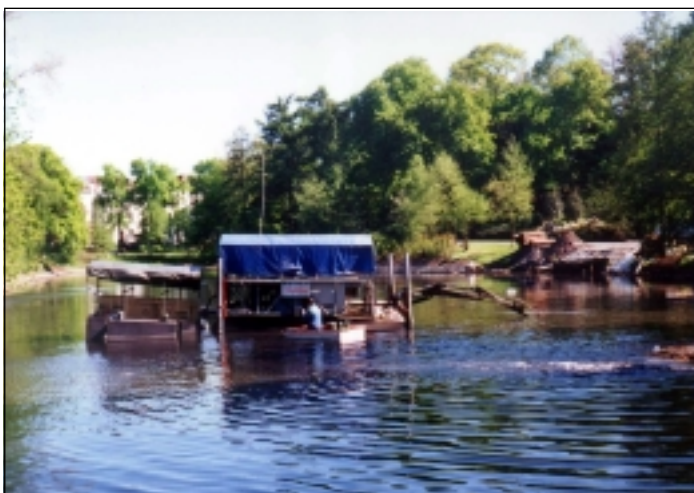
*Saugbagger in Aktion (Höhe Bischofstor, Mai 1999)*
