Tanklager Bremen-Farge

**Orientierende Untersuchung von kontaminationsverdächtigen Flächen (Phase IIa)
im Bereich Tanklager Bremen Farge**

**Bundesbau
bei Immobilien Bremen AöR
Bundesbau
Theodor-Heuss-Allee 14
28195 Bremen**

HPC AG
Wilhelm-Herbst-Straße 5
28359 Bremen

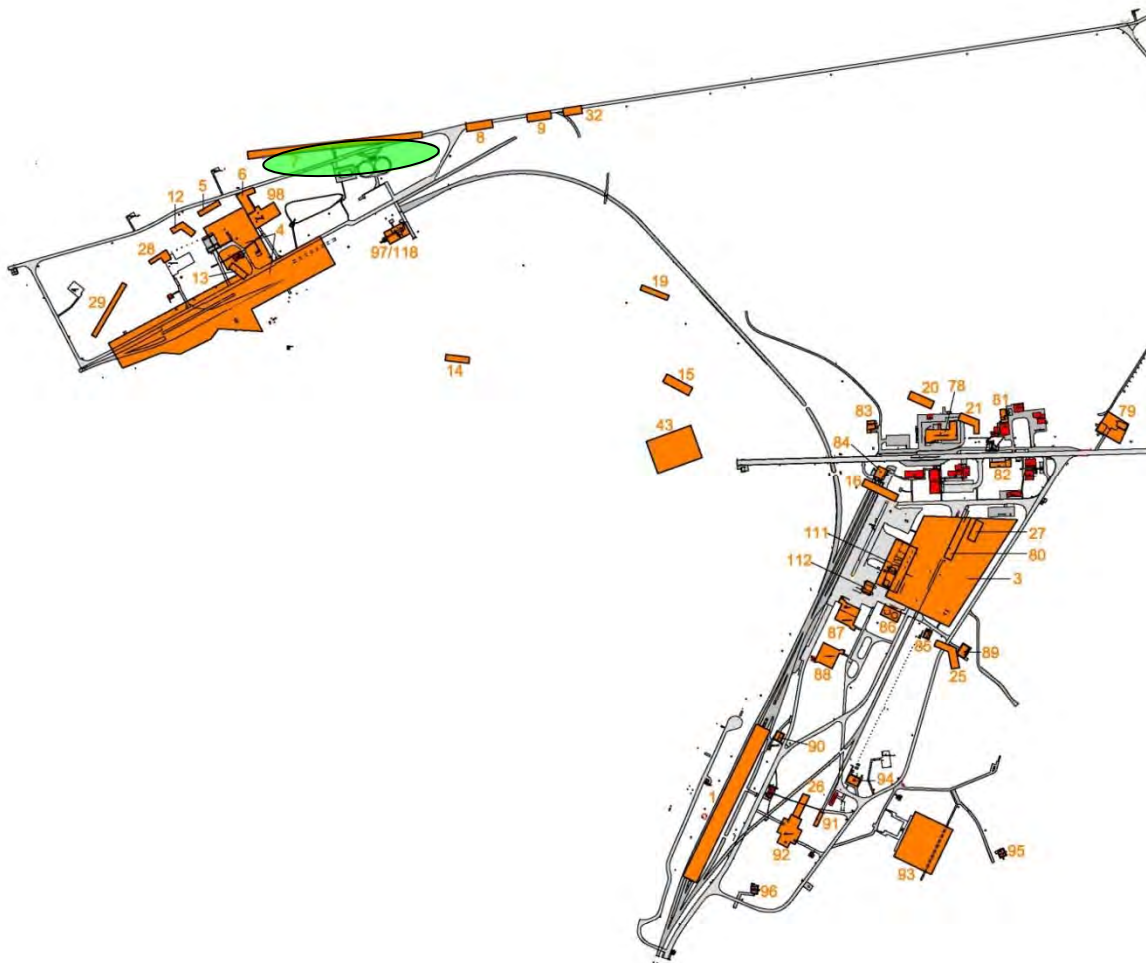
KVF 7	Bombenschäden an gefüllter Leitung
<p>Foto 1: Lage KVF 1 (Blick nach Westen) Foto 2: Lage KVF 2 (Blick nach Osten)</p>	
Kontaminationspotential	Eintrag von Kraftstoff in den Boden
Potentielle Kontaminanten	BTEX, MKW
Potentielle Eintragungsschwerpunkte	Lokaler unterirdischer Austritt von Produkten an Leckstelle in den Boden
Kontaminationsrisiko	<p>Das Kontaminationsrisiko wird als <u>mittel</u> eingestuft:</p> <p>Der Schadstoffeintrag in den Untergrund ist nur zeitlich begrenzt und lokal im Bereich der Leckagestelle zu erwarten, so dass in den Untergrund eingetragene Mengen daher als begrenzt anzunehmen sind.</p> <p>Im Zuge der Verlegung neuer Rohrleitungen im Jahr 1975 wurden an der betroffenen KVF keine Hinweise auf Kontaminationen festgestellt. Offenbar betraf das Verlegen neuer Leitungen nur den östlichen Teilabschnitt der KVF 3. Da nicht bekannt ist, welchen Umfang und Tiefgang die damalige Baumaßnahme tatsächlich hatte, können noch vorhandene Kontaminationen, die von dieser Baumaßnahme nicht tangiert wurden, nicht gänzlich ausgeschlossen werden.</p>

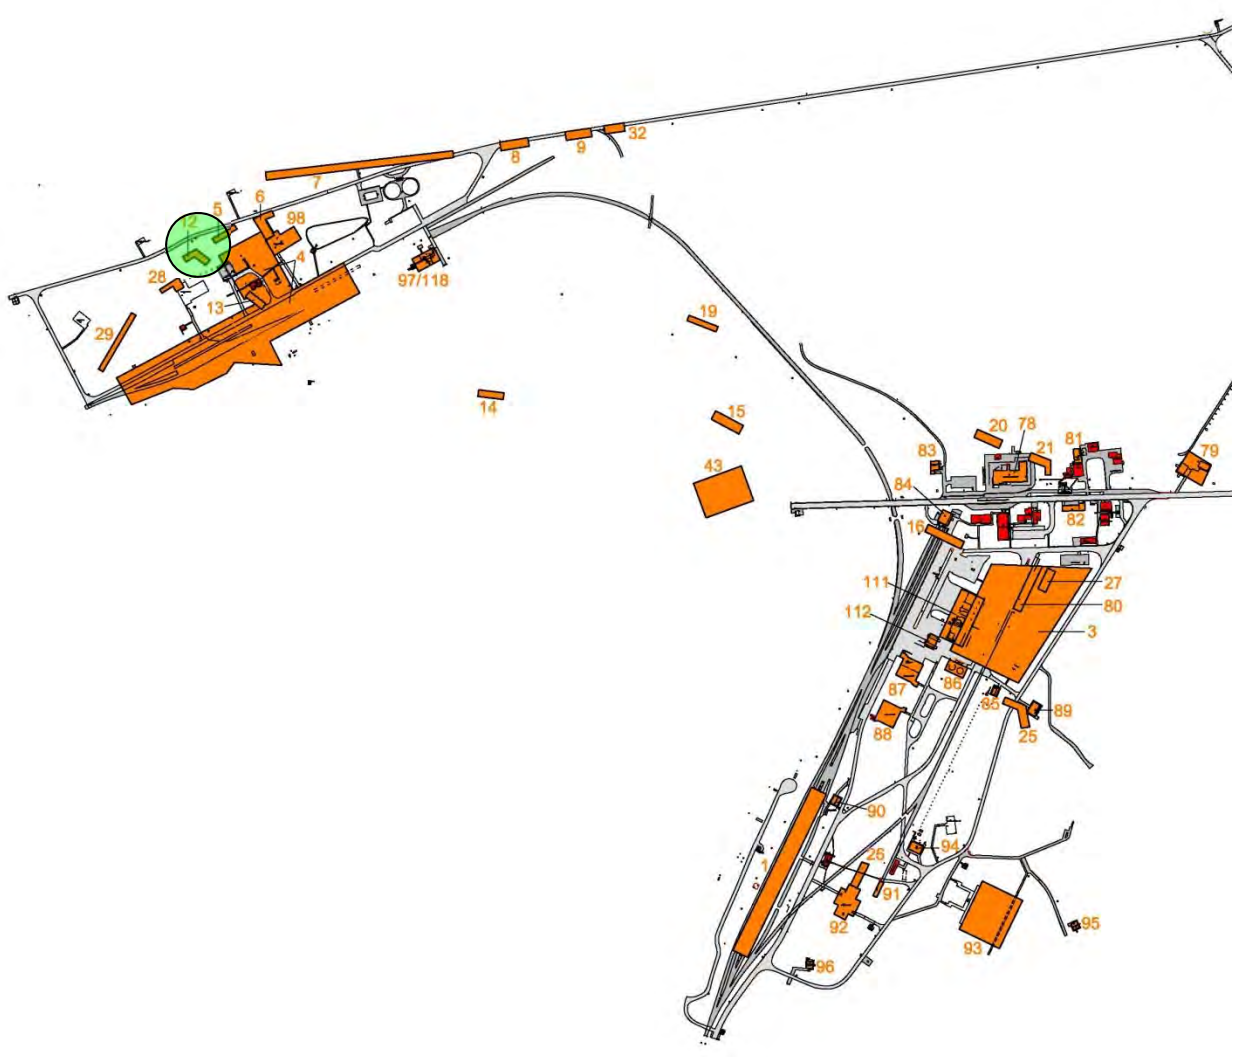
KVF 12	Bombenschäden an gefüllter Leitung

Foto 3: Lage KVF 12	
Kontaminationspotential	Eintrag von Kraftstoff in den Boden
Potentielle Kontaminanten	BTEX, MKW
Potentielle Eintragungsschwerpunkte	Lokaler unterirdischer Austritt von Produkten an Leckstelle in den Boden
Kontaminationsrisiko	<p>Das Kontaminationsrisiko wird als <u>mittel</u> eingestuft:</p> <p>Der Schadstoffeintrag in den Untergrund ist nur zeitlich begrenzt und lokal im Bereich der Leckagestelle zu erwarten, so dass in den Untergrund eingetragene Mengen daher als begrenzt anzunehmen sind.</p> <p>Im Zuge der Verlegung neuer Rohrleitungen im Jahr 1976 wurden an der betroffenen KVF Kontaminationen festgestellt und der angefallene Boden entsorgt. Da nicht bekannt ist, welchen Umfang und Tiefgang die damalige Baumaßnahme tatsächlich hatte, können noch vorhandene Kontaminationen, die von dieser Baumaßnahme nicht tangiert wurden (Randbereiche), nicht gänzlich ausgeschlossen werden.</p> <p>Die vermutete Eintragsstelle liegt außerdem im Bereich der flächenhaften Bodenkontamination durch Kraftstoffe am Verladegleis I und der Pumpenstation 1. Ein Zusammenhang mit der dort ermittelten Belastung ist nicht auszuschließen.</p>

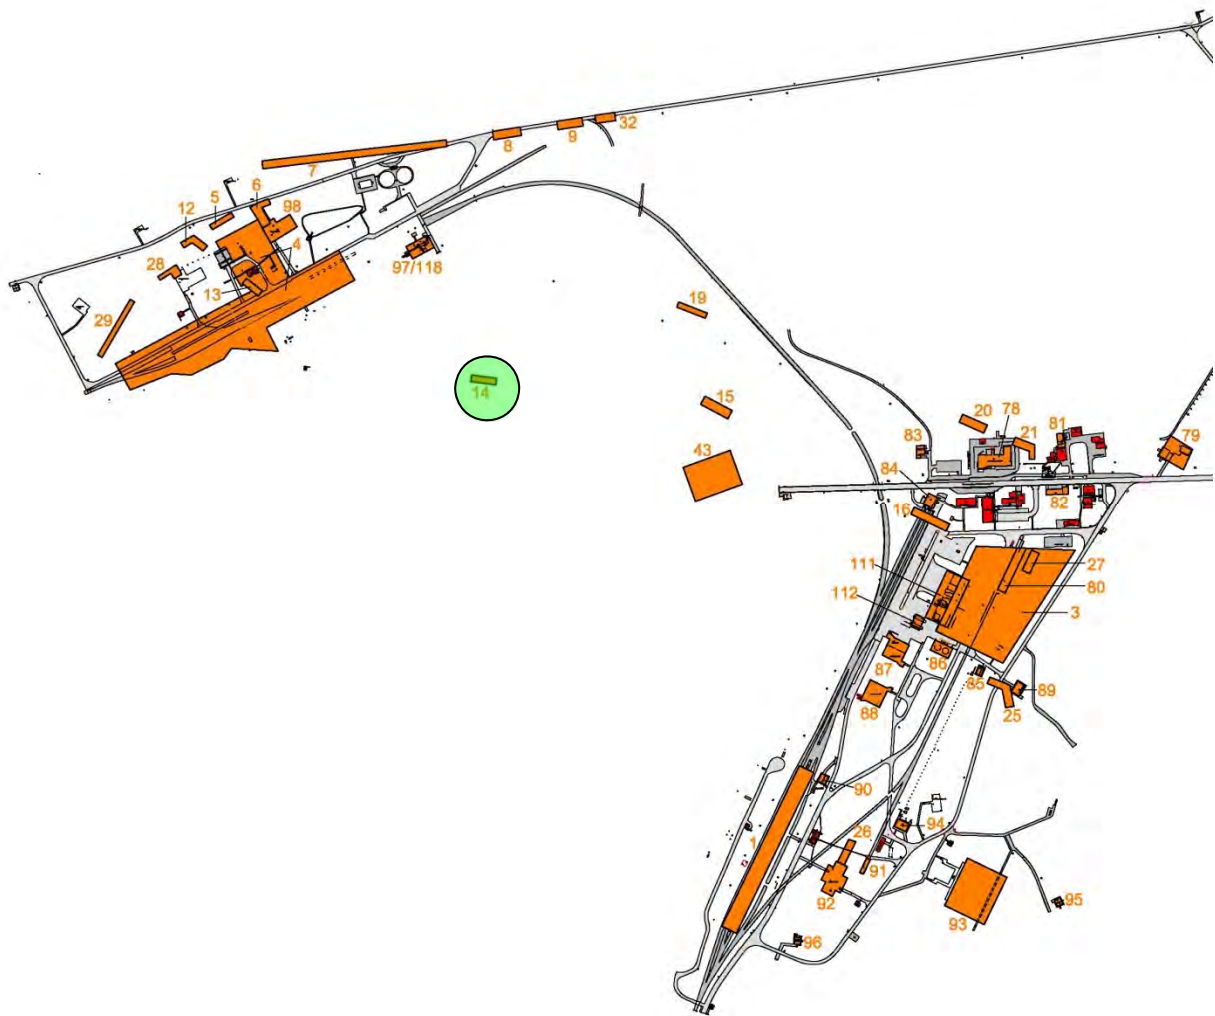
KVF 14	Bombenschäden an gefüllter Leitung

<p>Foto 4: Lage KVF 14 (Blick nach Osten)</p>	
<p>Kontaminationspotential</p>	<p>Eintrag von Kraftstoff (vermutlich Diesel) in den Boden</p>
<p>Potentielle Kontaminanten</p>	<p>BTEX, MKW</p>
<p>Potentielle Eintragungsschwerpunkte</p>	<p>Lokaler unterirdischer Austritt von Produkten an Leckstelle in den Boden</p>
<p>Kontaminationsrisiko</p>	<p>Das Kontaminationsrisiko wird als <u>mittel</u> eingestuft: Der Schadstoffeintrag in den Untergrund ist nur zeitlich begrenzt und lokal im Bereich der Leckagestelle zu erwarten, so dass in den Untergrund eingetragene Mengen daher als begrenzt anzunehmen sind. Da nicht bekannt ist, ob und in welchem Umfang Baumaßnahmen in dem betroffenen Bereich erfolgt sind, können Kontaminationen nicht gänzlich ausgeschlossen werden.</p>

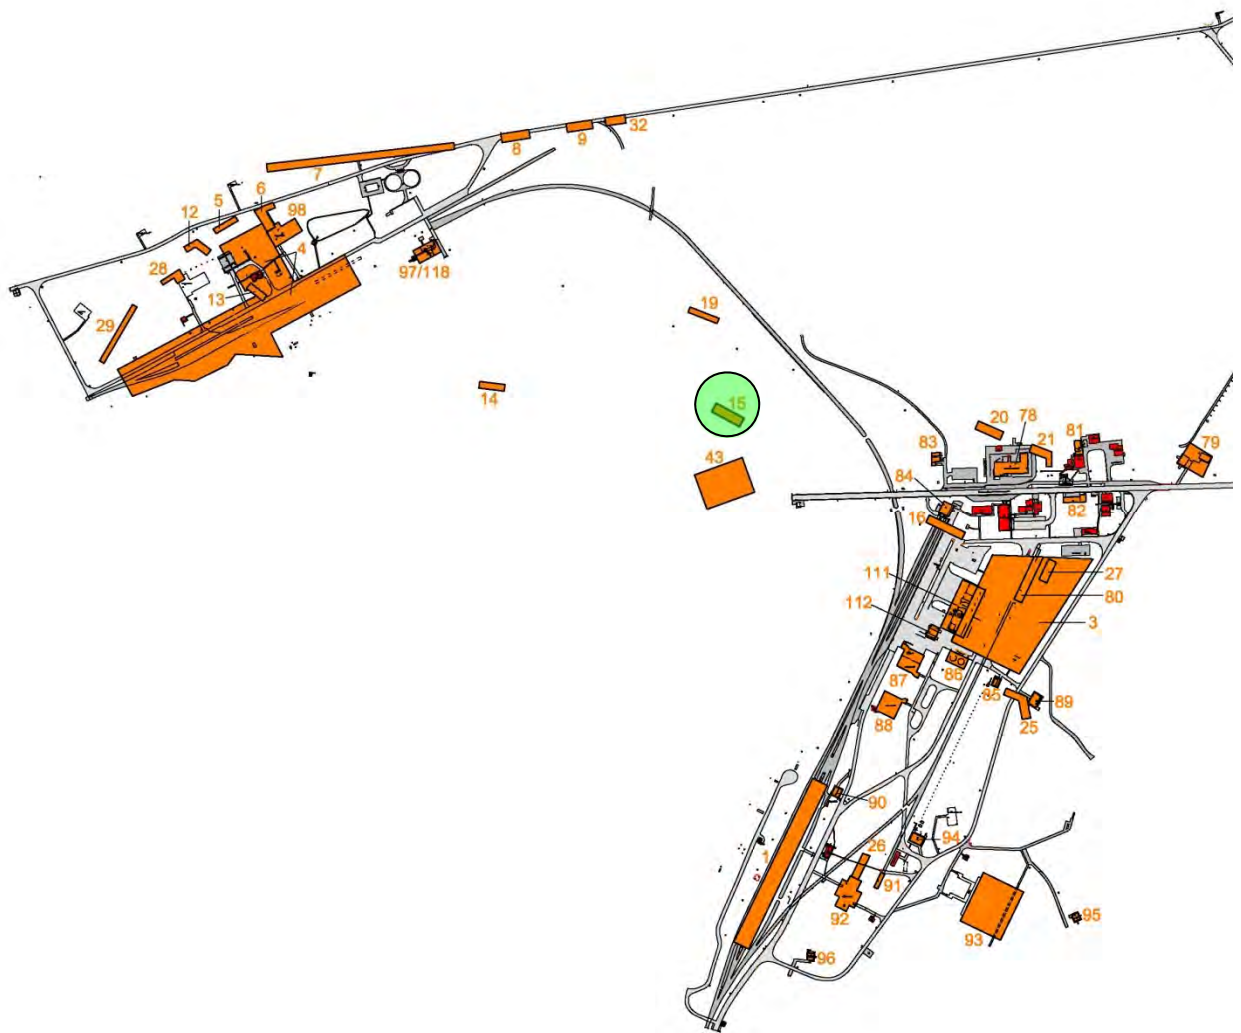
KVF 15	Bombenschäden an gefüllter Leitung

<p>Foto 5: Lage KVF 15 (Blick nach Nordwesten) Foto 6: Lage KVF 15 (Blick nach Osten)</p>	
Kontaminationspotential	Eintrag von Kraftstoff (vermutlich Diesel) in den Boden
Potentielle Kontaminanten	BTEX, MKW
Potentielle Eintragungsschwerpunkte	Lokaler unterirdischer Austritt von Produkten an Leckstelle in den Boden
Kontaminationsrisiko	<p>Das Kontaminationsrisiko wird als <u>mittel</u> eingestuft:</p> <p>Der Schadstoffeintrag in den Untergrund ist nur zeitlich begrenzt und lokal im Bereich der Leckagestelle zu erwarten, so dass in den Untergrund eingetragene Mengen daher als begrenzt anzunehmen sind.</p> <p>Da nicht bekannt ist, ob und in welchem Umfang Baumaßnahmen in dem betroffenen Bereich erfolgt sind, können Kontaminationen nicht gänzlich ausgeschlossen werden.</p>

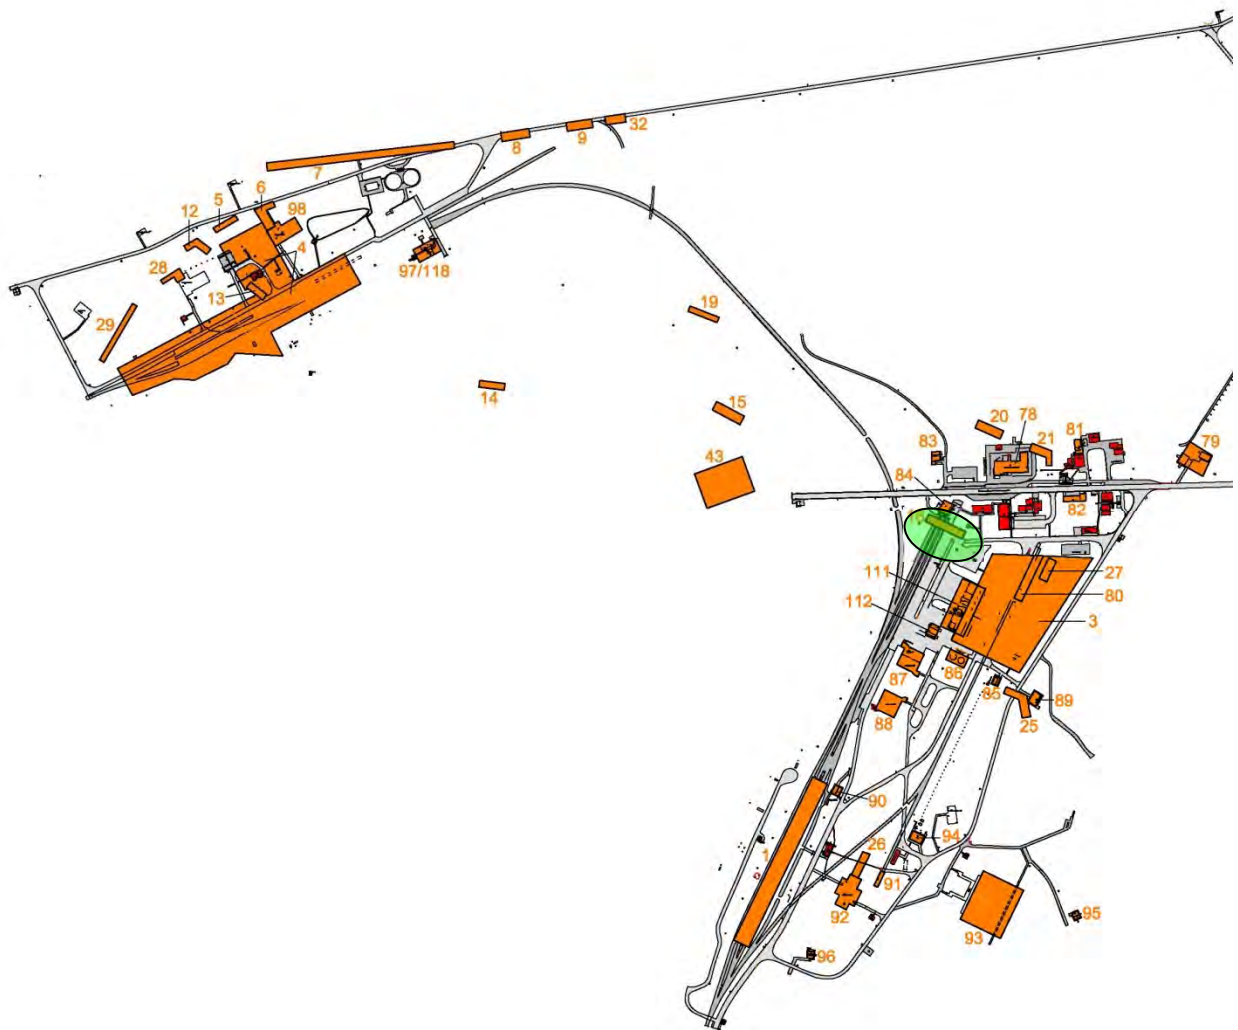
KVF 16	Bombenschäden an gefüllter Leitung

Foto 7: Lage KVF 16	
Kontaminationspotential	Eintrag von Kraftstoff in den Boden
Potentielle Kontaminanten	MKW
Potentielle Eintragungsschwerpunkte	Lokaler unterirdischer Austritt von Produkten an Leckstelle in den Boden
Kontaminationsrisiko	<p>Das Kontaminationsrisiko wird als <u>mittel</u> eingestuft:</p> <p>Der Schadstoffeintrag in den Untergrund ist nur zeitlich begrenzt und lokal im Bereich der Leckagestelle zu erwarten, so dass in den Untergrund eingetragene Mengen daher als begrenzt anzunehmen sind.</p> <p>Im Zuge des Ausbaus der Rohrleitungen im Jahr 1984 wurden an der betroffenen KVF Kontaminationen festgestellt und der angefallene Boden entsorgt. Da nicht bekannt ist, welchen Umfang und Tiefgang die damalige Baumaßnahme tatsächlich hatte, können noch vorhandene Kontaminationen, die von dieser Baumaßnahme nicht tangiert wurden (Randbereiche), nicht gänzlich ausgeschlossen werden.</p>

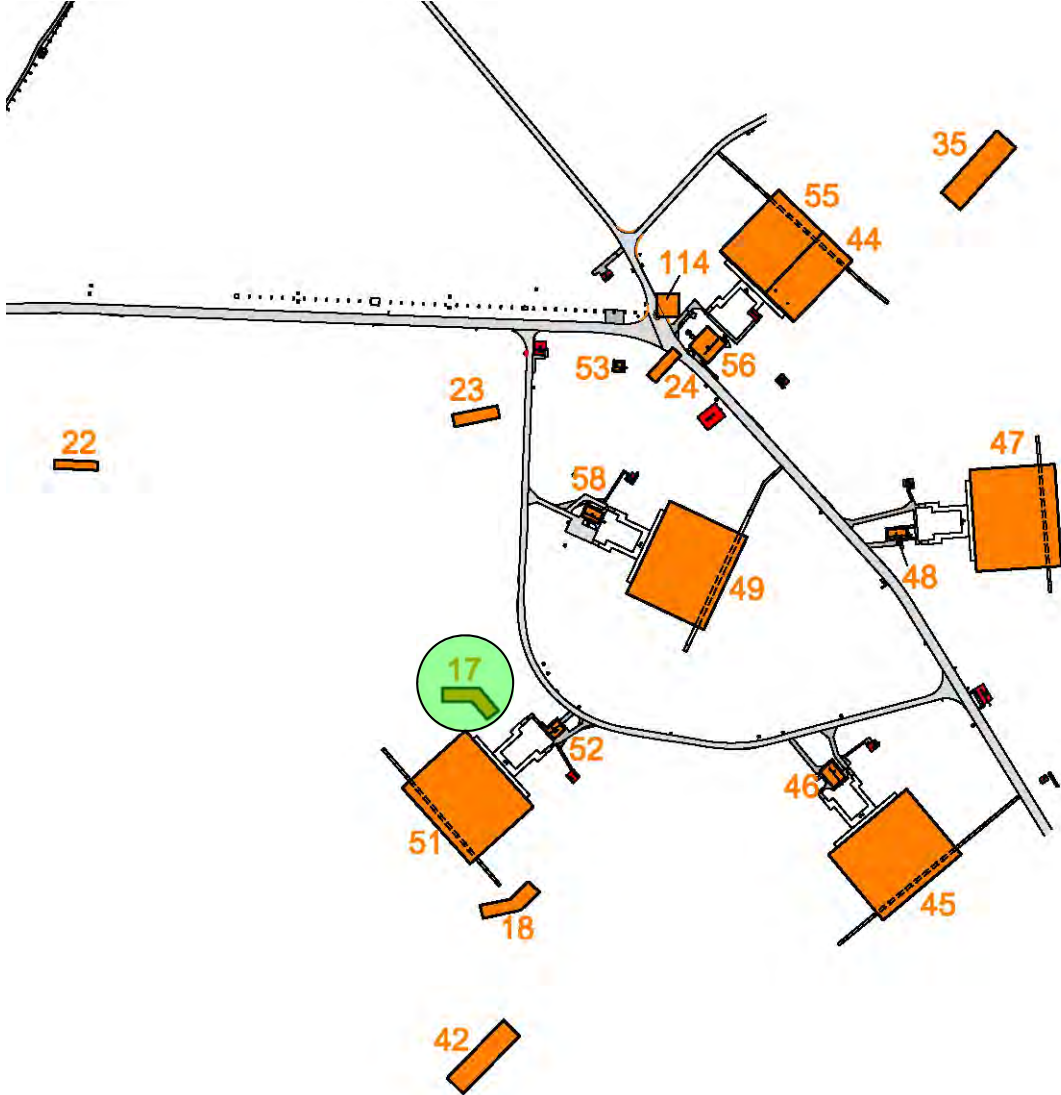
KVF 17	Bombenschäden an gefüllter Leitung

Foto 8: Lage KVF 17	
Kontaminationspotential	Eintrag von Kraftstoff in den Boden
Potentielle Kontaminanten	MKW
Potentielle Eintragungsschwerpunkte	Lokaler unterirdischer Austritt von Produkten an Leckstelle in den Boden
Kontaminationsrisiko	<p>Das Kontaminationsrisiko wird als <u>mittel</u> eingestuft:</p> <p>Der Schadstoffeintrag in den Untergrund ist nur zeitlich begrenzt und lokal im Bereich der Leckagestelle zu erwarten, so dass in den Untergrund eingetragene Mengen daher als begrenzt anzunehmen sind.</p> <p>Da nicht bekannt ist, ob und in welchem Umfang Baumaßnahmen in dem betroffenen Bereich erfolgt sind, können Kontaminationen nicht gänzlich ausgeschlossen werden.</p>

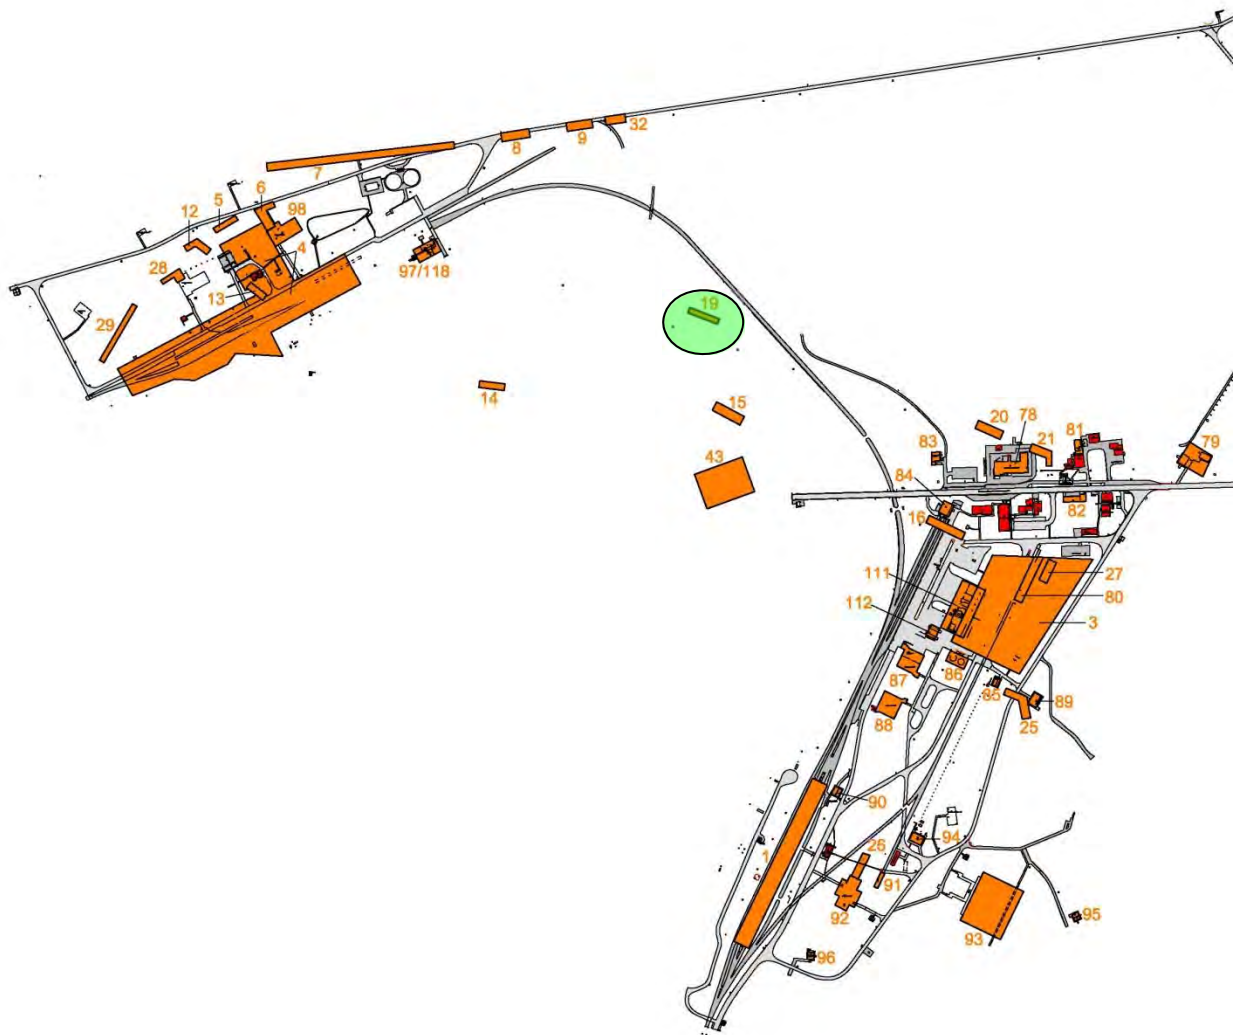
KVF 19	Bombenschäden an gefüllter Leitung

Foto 9: Lage KVF 19 (Blick nach Westen)	
Kontaminationspotential	Eintrag von Alkoholen/Kraftstoff in den Boden
Potentielle Kontaminanten	BTEX, MKW
Potentielle Eintragungsschwerpunkte	Lokaler Austritt von Produkten an Leckstelle
Kontaminationsrisiko	<p>Das Kontaminationsrisiko wird als <u>mittel</u> eingestuft:</p> <p>Der Schadstoffeintrag in den Untergrund ist nur zeitlich begrenzt und lokal im Bereich der Leckagestelle zu erwarten, so dass in den Untergrund eingetragene Mengen daher als begrenzt anzunehmen sind.</p> <p>Da nicht bekannt ist, ob und in welchem Umfang Baumaßnahmen in dem betroffenen Bereich erfolgt sind, können Kontaminationen nicht gänzlich ausgeschlossen werden.</p>

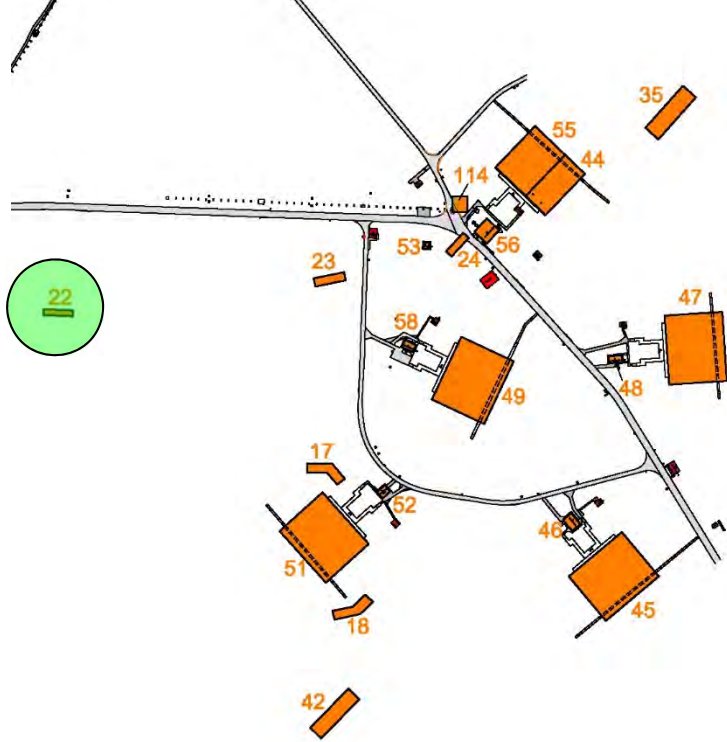
Übersicht der KVF		
Kontaminationspotential	Eintrag von Kraftstoff in den Boden	
Potentielle Kontaminanten	BTEX, MKW	
Potentielle Eintragungsschwerpunkte	Lokaler unterirdischer Austritt von Produkten an Leckstelle in den Boden	
Kontaminationsrisiko	<p>Das Kontaminationsrisiko wird als <u>mittel</u> eingestuft:</p> <p>Der Schadstoffeintrag in den Untergrund ist nur zeitlich begrenzt und lokal im Bereich der Leckagestelle zu erwarten, so dass in den Untergrund eingetragene Mengen daher als begrenzt anzunehmen sind.</p> <p>Da nicht bekannt ist, ob und in welchem Umfang Baumaßnahmen in dem betroffenen Bereich erfolgt sind, können Kontaminationen nicht gänzlich ausgeschlossen werden.</p>

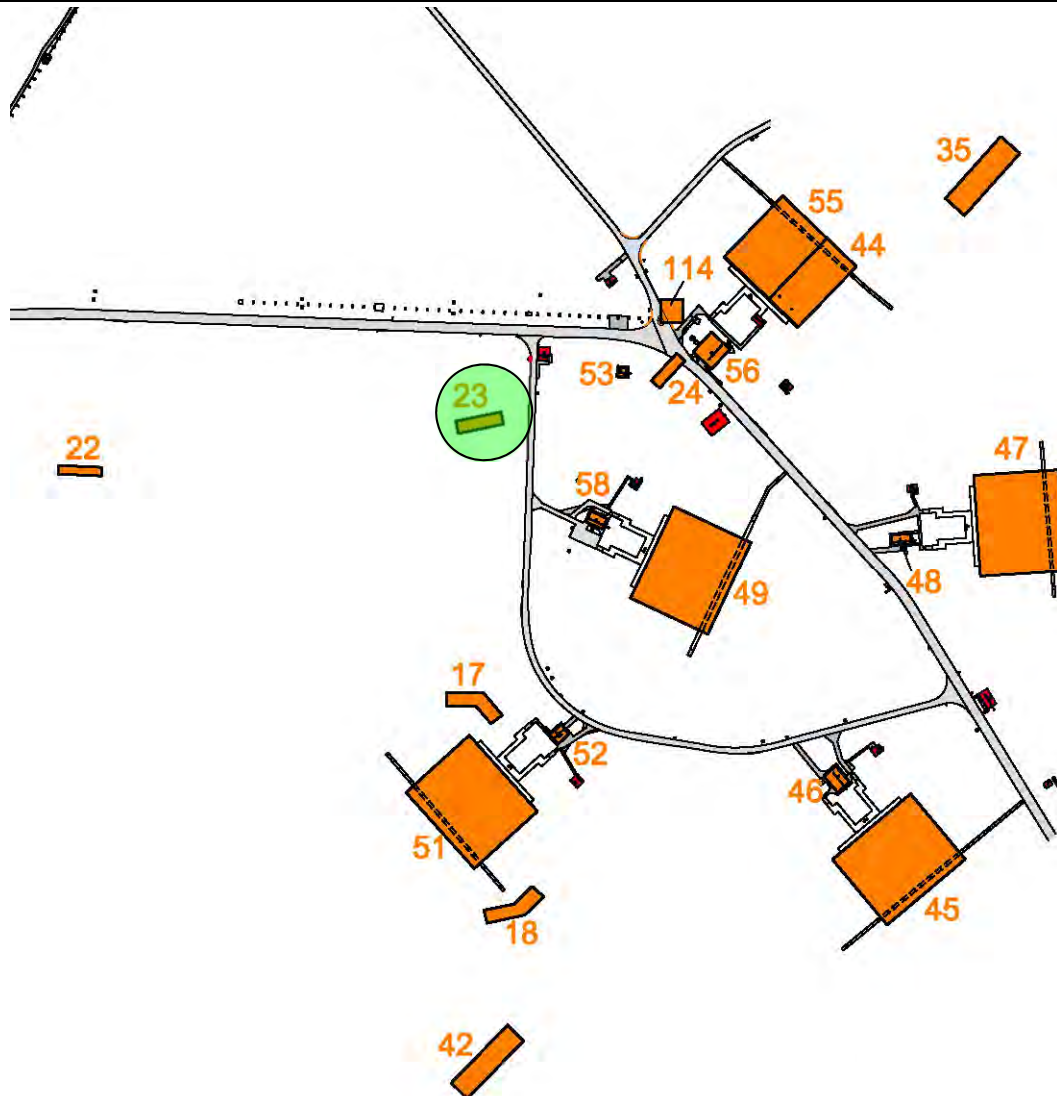
KVF 23	Bombenschäden an gefüllter Leitung

Foto 10: Lage KVF 23	
Kontaminationspotential	Eintrag von Kraftstoff in den Boden
Potentielle Kontaminanten	BTEX, MKW
Potentielle Eintragungsschwerpunkte	Lokaler unterirdischer Austritt von Produkten an Leckstelle in den Boden
Kontaminationsrisiko	<p>Das Kontaminationsrisiko wird als <u>mittel</u> eingestuft:</p> <p>Der Schadstoffeintrag in den Untergrund ist nur zeitlich begrenzt und lokal im Bereich der Leckagestelle zu erwarten, so dass in den Untergrund eingetragene Mengen daher als begrenzt anzunehmen sind.</p> <p>Da nicht bekannt ist, ob und in welchem Umfang Baumaßnahmen in dem betroffenen Bereich erfolgt sind, können Kontaminationen nicht gänzlich ausgeschlossen werden.</p>

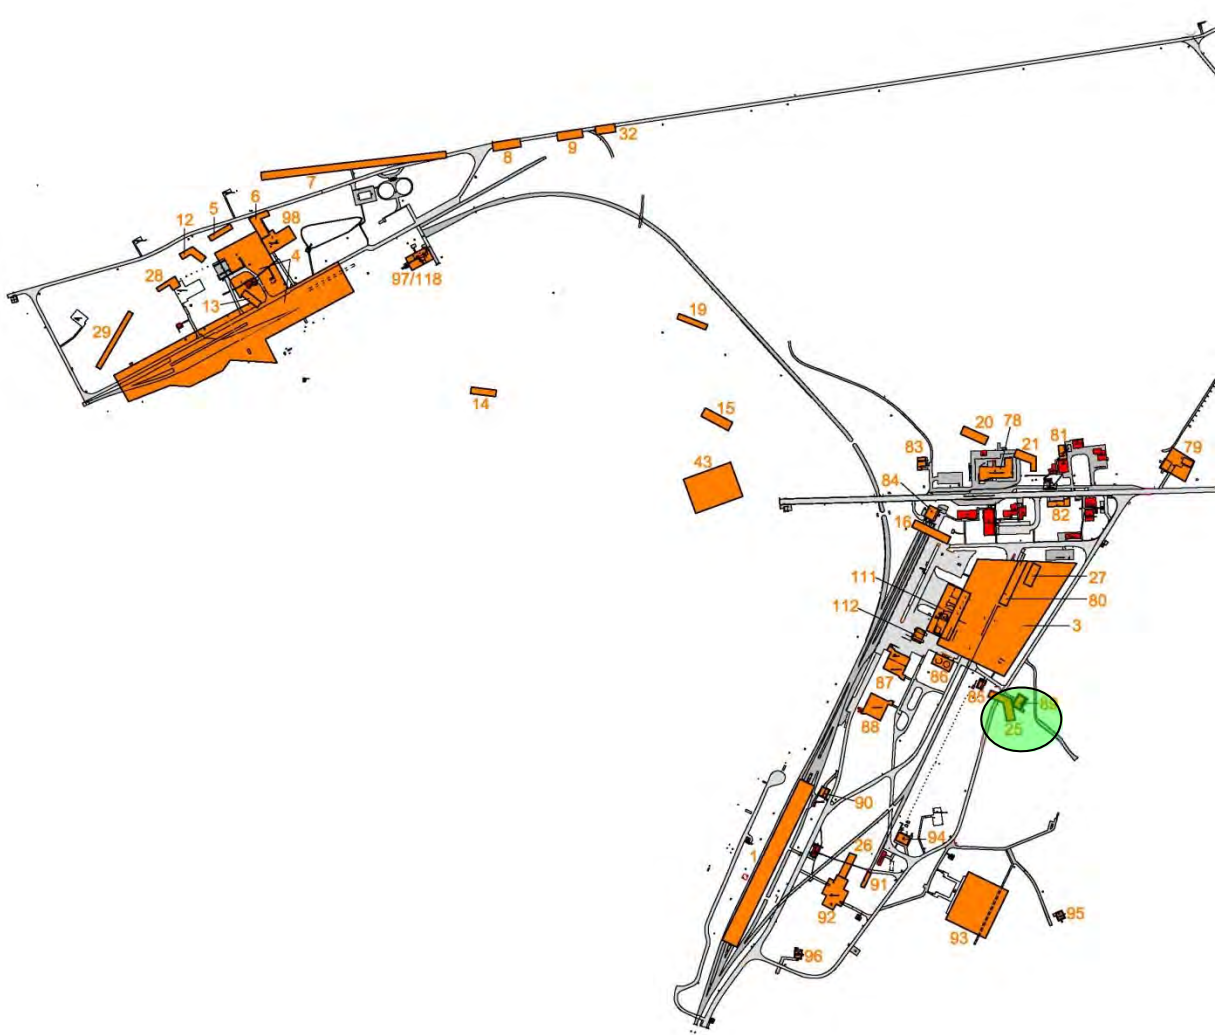
KVF 25	Rohrleitungsschaden (Bereich Verteilerstation VI)

Foto 11: Lage KVF 25	
Kontaminationspotential	Eintrag von Dieselmotoren in den Boden
Potentielle Kontaminanten	MKW
Potentielle Eintragungsschwerpunkte	Lokaler unterirdischer Austritt von Produkten an Leckstelle in den Boden
Kontaminationsrisiko	<p>Das Kontaminationsrisiko wird als <u>mittel</u> eingestuft:</p> <p>Der Schadstoffeintrag in den Untergrund ist nur zeitlich begrenzt und lokal im Bereich der Leckagestelle zu erwarten, so dass in den Untergrund eingetragene Mengen daher als begrenzt anzunehmen sind.</p> <p>Im Zuge der Verlegung neuer Rohrleitungen im Jahr 1965 wurden an der betroffenen KVF Kontaminationen festgestellt und der angefallene Boden entsorgt. Da nicht bekannt ist, welchen Umfang und Tiefgang die damalige Baumaßnahme tatsächlich hatte, können noch vorhandene Kontaminationen, die von dieser Baumaßnahme nicht tangiert wurden (Randbereiche), nicht gänzlich ausgeschlossen werden.</p>

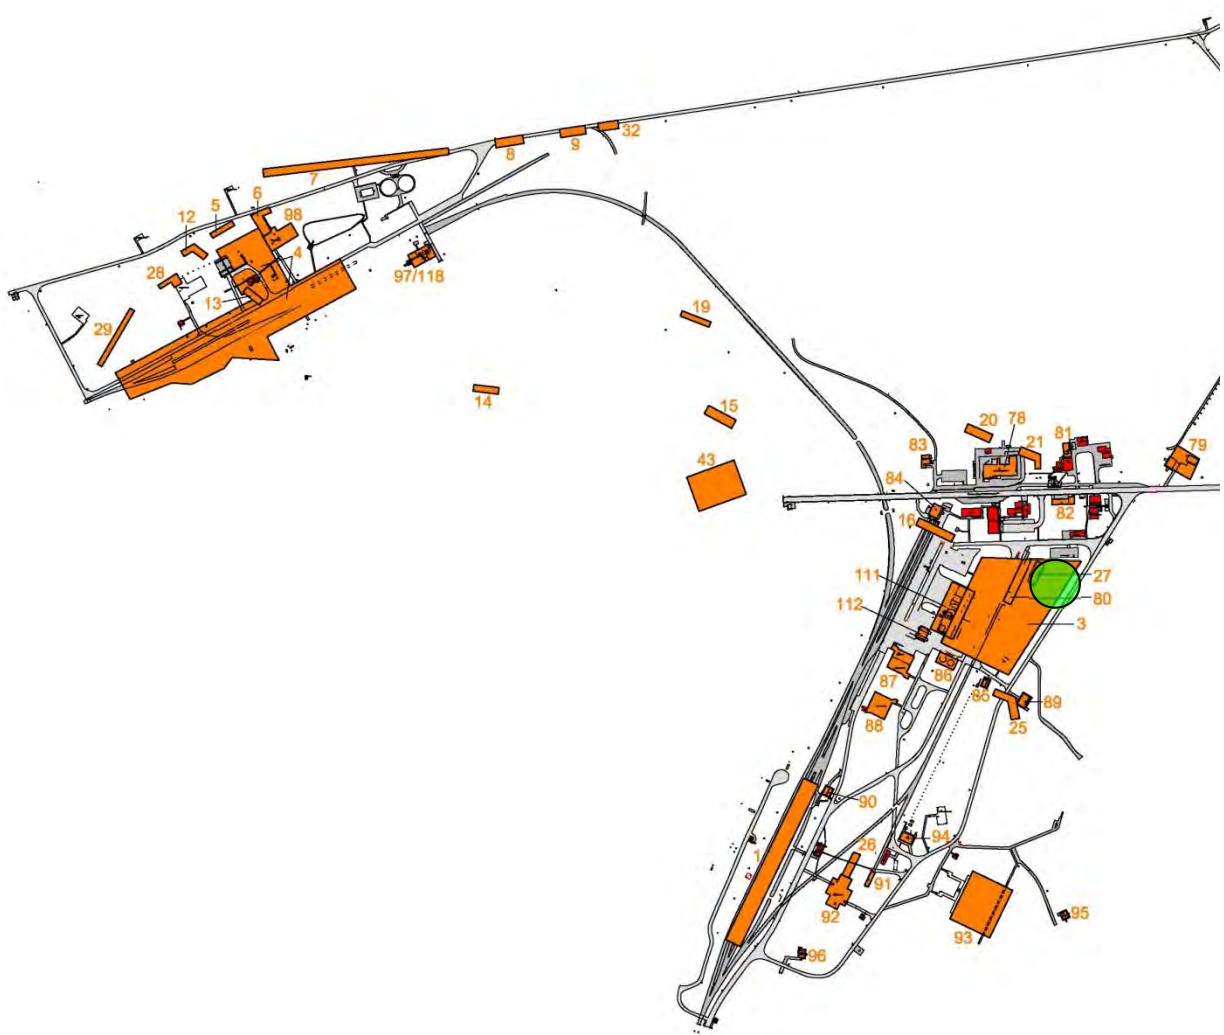
KVF 27	Rohrleitungsschaden (Bereich früherer Fass- und Kanisterumschlag)

Foto 12: Lage der KVF 27	
Kontaminationspotential	Eintrag von Kraftstoff in den Boden
Potentielle Kontaminanten	BTEX, MKW
Potentielle Eintragungsschwerpunkte	Lokaler Austritt von Produkten an Leckstelle
Kontaminationsrisiko	<p>Der Schadstoffeintrag in den Untergrund ist nur zeitlich begrenzt und lokal im Bereich der Leckagestelle zu erwarten, so dass in den Untergrund eingetragene Mengen daher als begrenzt anzunehmen sind.</p> <p>Erkenntnisse aus dem unmittelbaren Bereich der Schadstelle liegen nicht vor.</p> <p>Im Bereich der ehemaligen Kanisterabfüllfläche (KVF 3 / KF 3) bekannt. Dort ist im Zuge der Sanierung des Bodens und der Grundwasserüberwachung (vorhandene Messstelle B11) im Bereich des früheren Fass- und Kanisterumschlages in den Jahren 1997 bis 2000 belasteter Boden ausgebaut worden. In dem hierzu erstellten Bericht ist kein Bodenaustausch im Bereich der KVF 27 dokumentiert.</p> <p>Schadstoffeinträge in der Vergangenheit und ein Zusammenhang mit dem genannten Abschnitt der KVF 3 sind anhand der vorliegenden Datenlage nicht auszuschließen.</p> <p>Das Kontaminationsrisiko wird als <u>mittel</u> eingestuft.</p>

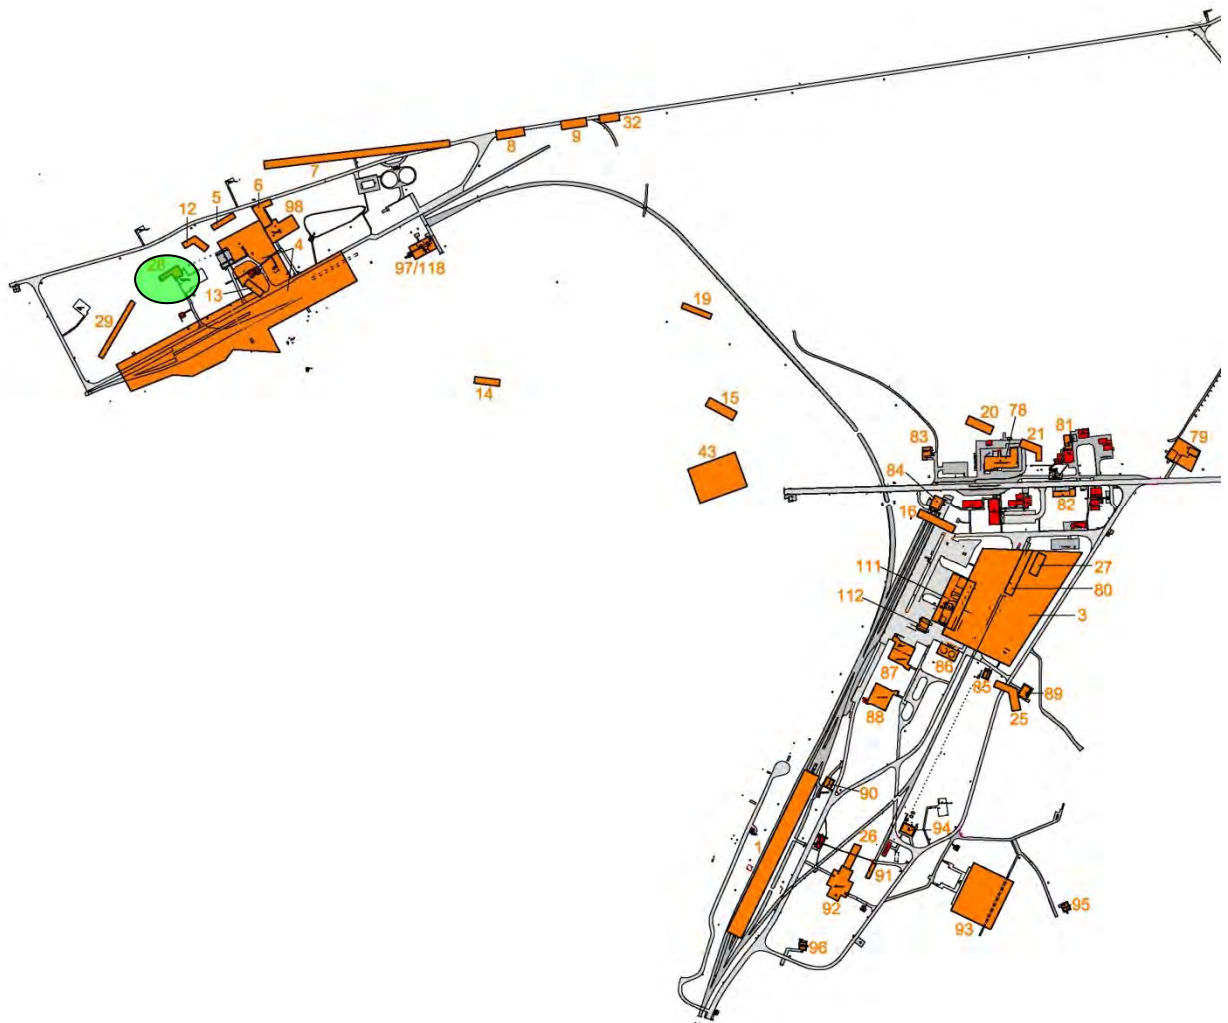
KVF 28	Rohrleitungsschaden (Bereich Pumpstation 2)

Foto 13 : Lage der KVF 28	
Kontaminationspotential	Eintrag von Kraftstoff in den Boden
Potentielle Kontaminanten	BTEX, MKW
Potentielle Eintragungsschwerpunkte	Lokaler Austritt von Produkten an Leckstelle
Kontaminationsrisiko	<p>Das Kontaminationsrisiko wird als <u>mittel</u> eingestuft:</p> <p>Der Schadstoffeintrag in den Untergrund ist nur zeitlich begrenzt und lokal im Bereich der Leckagestelle zu erwarten, so dass in den Untergrund eingetragene Mengen daher als begrenzt anzunehmen sind.</p> <p>Ob im Zuge der Erneuerung der Rohrleitungen im Jahr 1979 an der betroffenen KVF Kontaminationen festgestellt und angefallener Boden entsorgt wurde, ist nicht dokumentiert. Da nicht bekannt ist, welchen Umfang und Tiefgang die damalige Baumaßnahme tatsächlich hatte, können noch vorhandene Kontaminationen nicht gänzlich ausgeschlossen werden.</p> <p>Ein Schadstoffeintrag in den Untergrund ist anhand der vorliegenden Datenlage zu besorgen.</p>

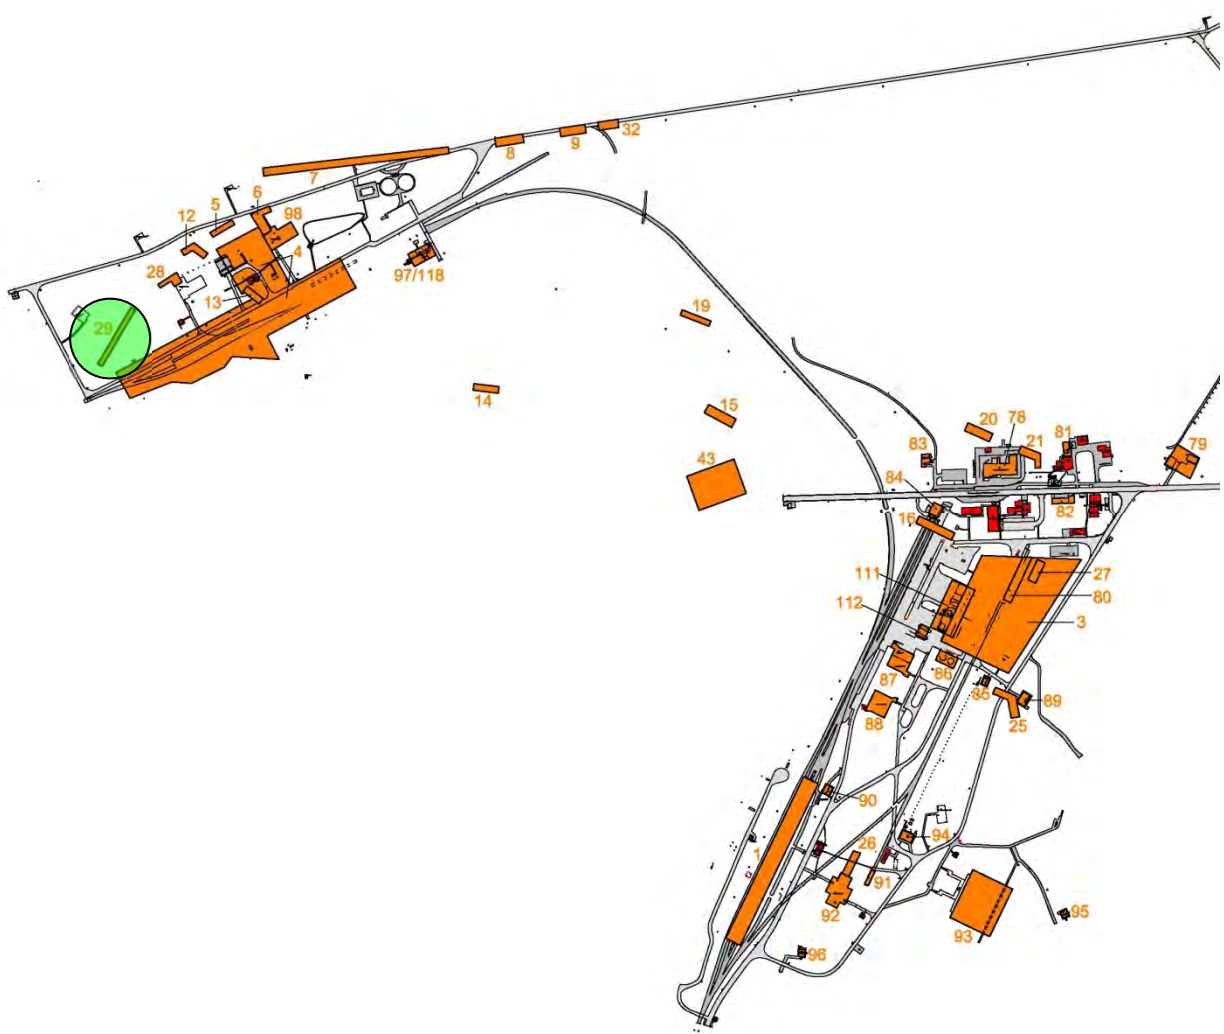
KVF 29	Rohrleitungsschaden (Bereich Trasse Süd)

Foto 14: Lage der KVF 29	
Kontaminationspotential	Eintrag von Kraftstoff in den Boden
Potentielle Kontaminanten	BTEX, MKW
Potentielle Eintragungsschwerpunkte	Lokaler Austritt von Produkten an Leckstelle
Kontaminationsrisiko	<p>Das Kontaminationsrisiko wird als <u>mittel</u> eingestuft:</p> <p>Der Schadstoffeintrag in den Untergrund ist nur zeitlich begrenzt und lokal im Bereich der Leckagestelle zu erwarten, so dass in den Untergrund eingetragene Mengen daher als begrenzt anzunehmen sind.</p> <p>Im Zuge der Erneuerung der Rohrleitungen im Jahr 1965/66 wurden westlich des Tiefpunktschachtes im Rohrgraben in ca. 4 m Tiefe Kontaminationen festgestellt. Da nicht bekannt ist, welchen Umfang und Tiefgang die damalige Baumaßnahme tatsächlich hatte, können noch vorhandene Kontaminationen nicht gänzlich ausgeschlossen werden.</p>

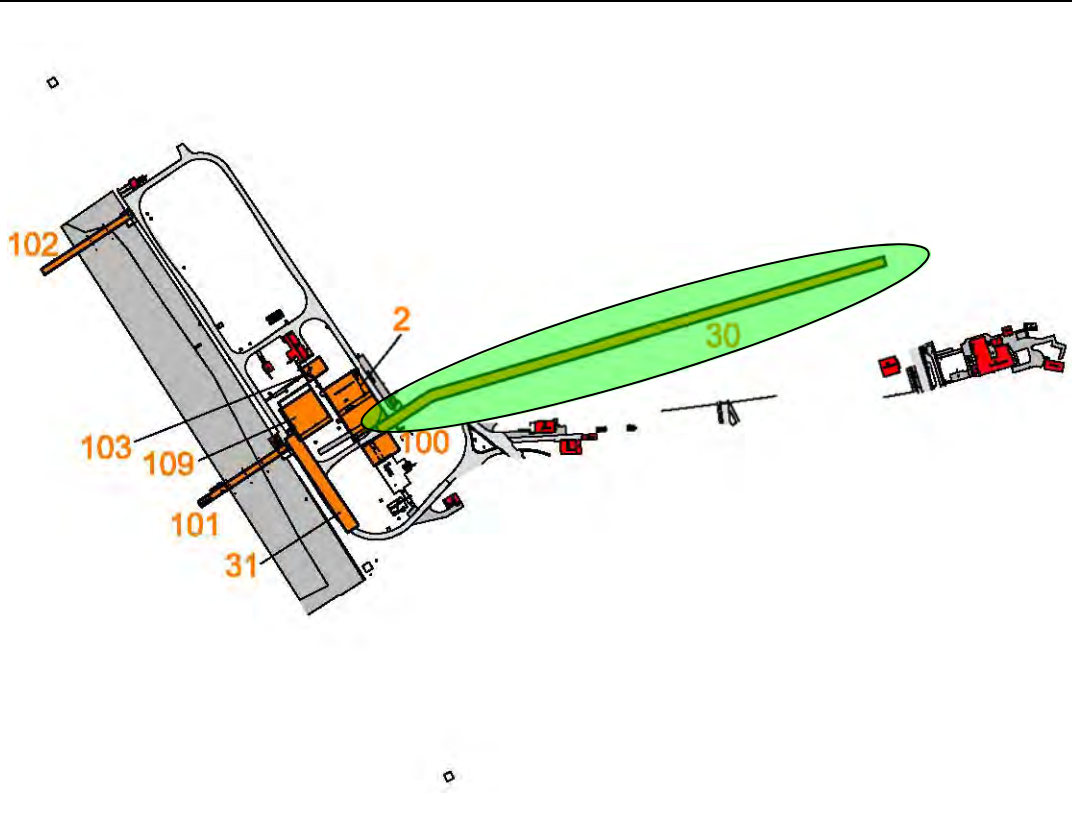
KVF 30	Rohrleitungsschaden (Bereich alte Trasse Nord bei Verteilerschacht 2)

Foto 22 : Lage der KVF 30 (Teilbereich am Tiefpunktschacht)	
Kontaminationspotential	Eintrag von Kraftstoff in den Boden
Potentielle Kontaminanten	BTEX, MKW
Potentielle Eintragungsschwerpunkte	Lokaler Austritt von Produkten an Leckstelle
Kontaminationsrisiko	<p>Das Kontaminationsrisiko wird als <u>mittel</u> eingestuft:</p> <p>Der Schadstoffeintrag in den Untergrund war nur zeitlich begrenzt und lokal im Bereich der Leckagestelle festzustellen, so dass in den Untergrund eingetragene Mengen daher als begrenzt anzunehmen sind.</p> <p>Im Zuge der Druckprüfung im Jahr 1974 sind an drei Stellen im Abschnitt der NW 450 Rohrtrasse im Bereich des Verteilerschachtes 2 mehrere Leckagen aufgetreten und Kraftstoffe in den Boden versickert.</p> <ol style="list-style-type: none"> 1. Stelle im Abschnitt zwischen Ausgleichsstation und Verteilerschacht 2; Tiefe der Belastung ca. 3 – 4 m (überschneidet sich bzw. steht in Verbindung mit der KVF 2, Deichschart) 2. Stelle zwischen Ausgleichsstation und Hochpunkt Nord 3. Stelle: gemäß Aktenlage nicht genau lokalisiert. <p>Gemäß Aktenlage wurde belasteter Boden aus dem Bereich der Leckagen ausgebaut und entsorgt. Da nicht bekannt ist, welchen Umfang und Tiefgang die damalige Baumaßnahme tatsächlich hatte, können noch vorhandene Kontaminationen nicht gänzlich ausgeschlossen werden.</p> <p>Die genaue Lage der Leckagepunkte ist heute nicht mehr rekonstruierbar. Lediglich der Bereich Ausgleichsstation/Verteilerschacht ist noch lokalisierbar, zumal dieser Abschnitt sich mit der KVF 2, Deichschart überschneidet.</p>

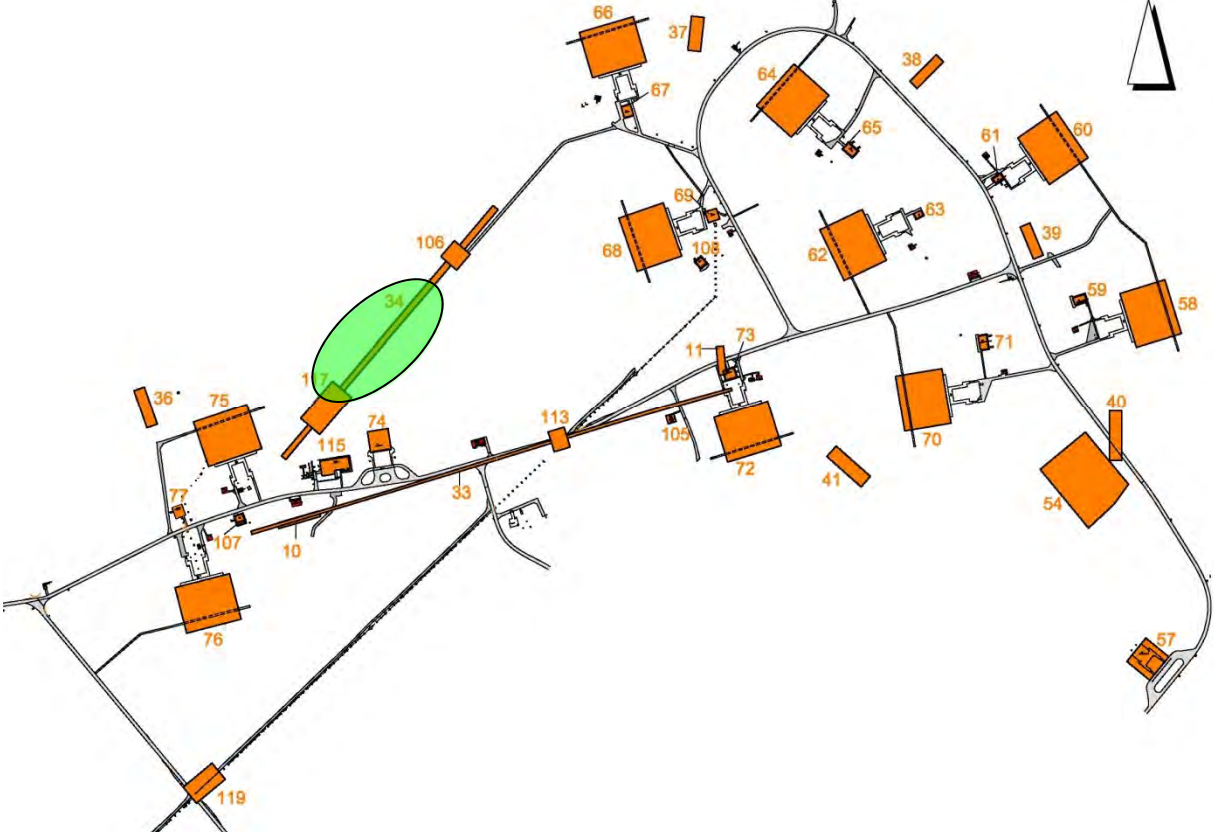
KVF 34	Rohrleitungsschaden (Bereich zwischen Behälterblock 2 und Behälterblock 3)	
Beschreibung	Austritt Kraftstoffe durch geöffnetes Belüftungsventil an der Rohrleitung; Feststellung im Jahr 1968	
Größe	Ca. 3.000 m ²	
Bauliche Entwicklung	Bau der Leitung zwischen 1936 und 1941 Rohrleitungserneuerung 1966 - 1969	
Nutzung	früher: Produktleitung aktuell: Produktleitung geplant: Keine Nutzungsänderung geplant	
Ausstattung:	Rohrleitung	
Versiegelung / Baulicher Zustand	Freifläche ohne Oberflächenversiegelung mit Gras und Baumbewuchs. Keine Vegetationsschäden erkennbar

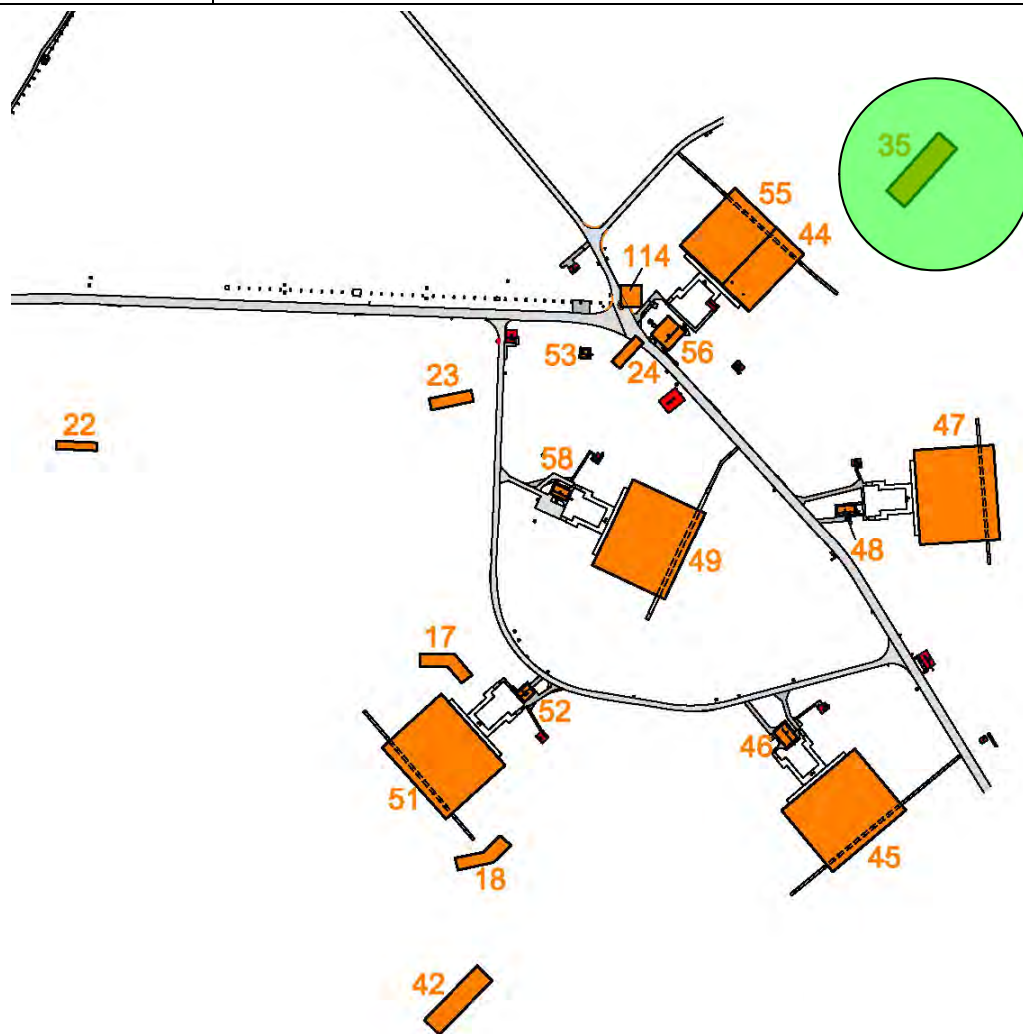
KVF 35	Vermutete Überlauf- und Ablagerungsstellen	
Beschreibung	Während der Nutzung der Liegenschaft durch die US Army (1945 – 1960) wurden vermutlich in der Nähe der Behälterblocks zahlreiche Gruben angelegt, die zur Deponierung des Behälterschlammes und zur Behandlung von Tetraäthylblei mit Sulfuryl-Chlorid dienten. Die genaue Lage und der Inhalt der Gruben sind nicht bekannt und kann nur vermutet werden.	
Größe	Ca. 500 m ²	
Bauliche Entwicklung	Bau der Schlammgruben zwischen 1945 und 1960	
Nutzung	früher:	Deponierung von Behälterschlamm
	aktuell:	Keine
	geplant:	Keine Nutzungsänderung geplant
Ausstattung:	Unbekannt; genaue Lage, Größe, Tiefe und Inhalt der Grube nicht bekannt	
Versiegelung / Baulicher Zustand	Vollständig mit Bäumen und Sträuchern bewachsene Flächen ohne Befestigungen. Eine muldenartige Vertiefung (zum Teil wassergefüllt) ist im Gelände zu erkennen. Ob es sich hierbei tatsächlich um eine der vermuteten Gruben handelt, ist nicht eindeutig erkennbar. Da im Umfeld weitere Mulden vorhanden sind, könnte hier auch eine andere Ursache für die Muldenbildung vorliegen.

Foto 16: Lage der KVF 35	
Kontaminationspotential	Eintrag von Kraftstoff in den Boden
Potentielle Kontaminanten	BTEX, MKW
Potentielle Eintragungsschwerpunkte	Lokaler Austritt von Produkten im Bereich der Grube
Kontaminationsrisiko	<p>Ob eine entsprechende Grube angelegt wurde ist nicht verlässlich dokumentiert. Die genaue Lage und der Inhalt der Grube sind nicht bekannt und kann nur vermutet werden. Die Auswertung von Luftbildern aus den Jahren 1956 (und damit noch während der Nutzung durch die US-Army), 1968 und 1974 lässt keine Hinweise auf eine entsprechende Grube erkennen.</p> <p>Grundsätzlich ist der Eintrag von Schadstoffen in dem Bereich der Grube nicht auszuschließen.</p> <p>Das Kontaminationsrisiko wird als <u>mittel</u> eingestuft:</p>
