Tanklager Bremen-Farge

**Orientierende Untersuchung von kontaminationsverdächtigen Flächen (Phase IIa)
im Bereich Tanklager Bremen Farge**

**Bundesbau
bei Immobilien Bremen AöR
Bundesbau
Theodor-Heuss-Allee 14
28195 Bremen**

HPC AG
Wilhelm-Herbst-Straße 5
28359 Bremen

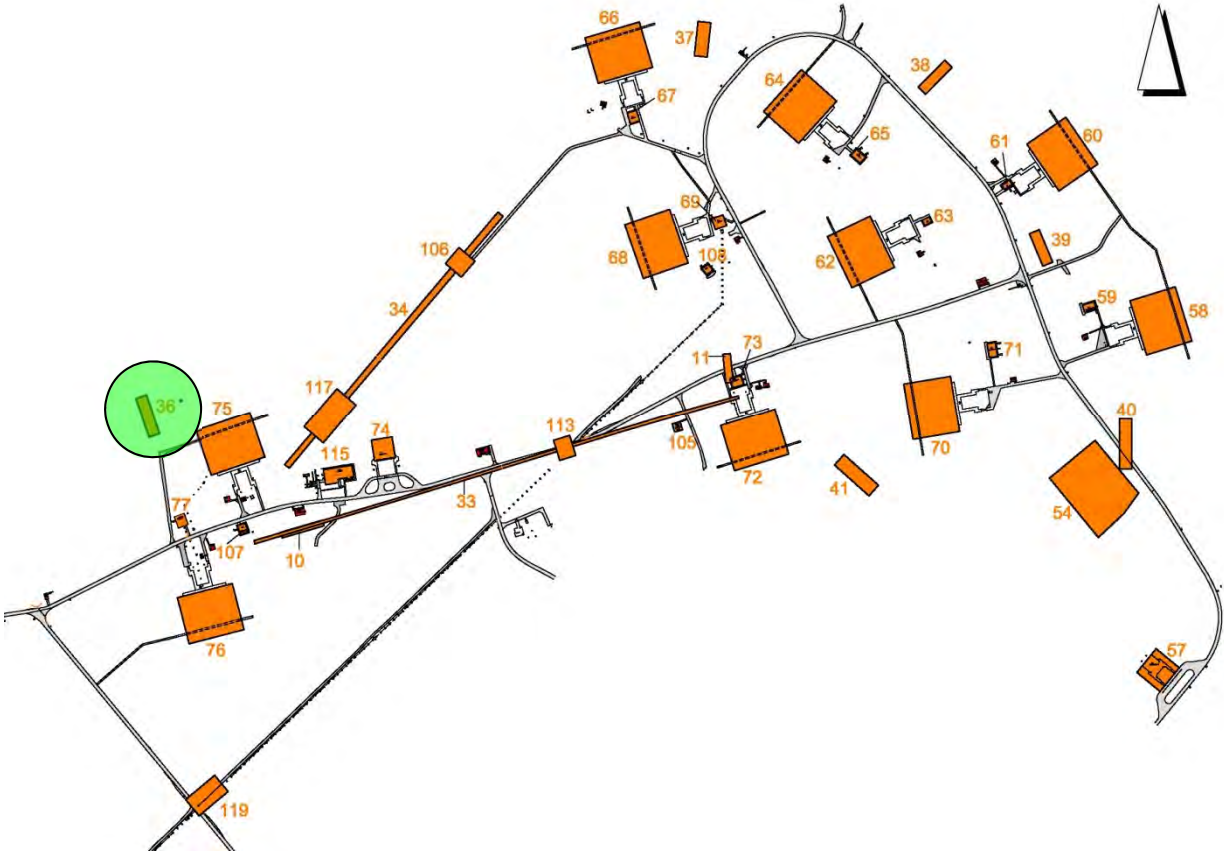
KVF 36	Vermutete Überlauf- und Ablagerungsstellen	
Beschreibung	Während der Nutzung der Liegenschaft durch die US Army (1945 – 1960) wurden vermutlich in der Nähe der Behälterblocks zahlreiche Gruben angelegt, die zur Deponierung des Behälterschlammes und zur Behandlung von Tetraäthylblei mit Sulfuryl-Chlorid dienten. Die genaue Lage und der Inhalt der Gruben sind nicht bekannt und kann nur vermutet werden.	
Größe	Ca. 500 m ²	
Bauliche Entwicklung	Bau der Schlammgruben zwischen 1945 und 1960	
Nutzung	früher: Deponierung von Behälterschlamm aktuell: Keine geplant: Keine Nutzungsänderung geplant	
Ausstattung:	Unbekannt; genaue Lage, Größe, Tiefe und Inhalt der Grube nicht bekannt	
Versiegelung / Baulicher Zustand	Vollständig mit Bäumen und Sträuchern bewachsene Flächen ohne Befestigungen.

Foto 17 : Lage der KVF 36	
Kontaminationspotential	Eintrag von Kraftstoff in den Boden
Potentielle Kontaminanten	BTEX, MKW
Potentielle Eintragungsschwerpunkte	Lokaler Austritt von Produkten im Bereich der Grube
Kontaminationsrisiko	<p>Ob eine entsprechende Grube angelegt wurde ist nicht verlässlich dokumentiert. Die genaue Lage und der Inhalt der Grube sind nicht bekannt und kann nur vermutet werden. Die Auswertung von Luftbildern aus den Jahren 1956 (und damit noch während der Nutzung durch die US-Army), 1968 und 1974 lässt keine Hinweise auf eine entsprechende Grube erkennen.</p> <p>Grundsätzlich ist der Eintrag von Schadstoffen im Bereich der Grube nicht auszuschließen.</p> <p>Das Kontaminationsrisiko wird als <u>mittel</u> eingestuft:</p>

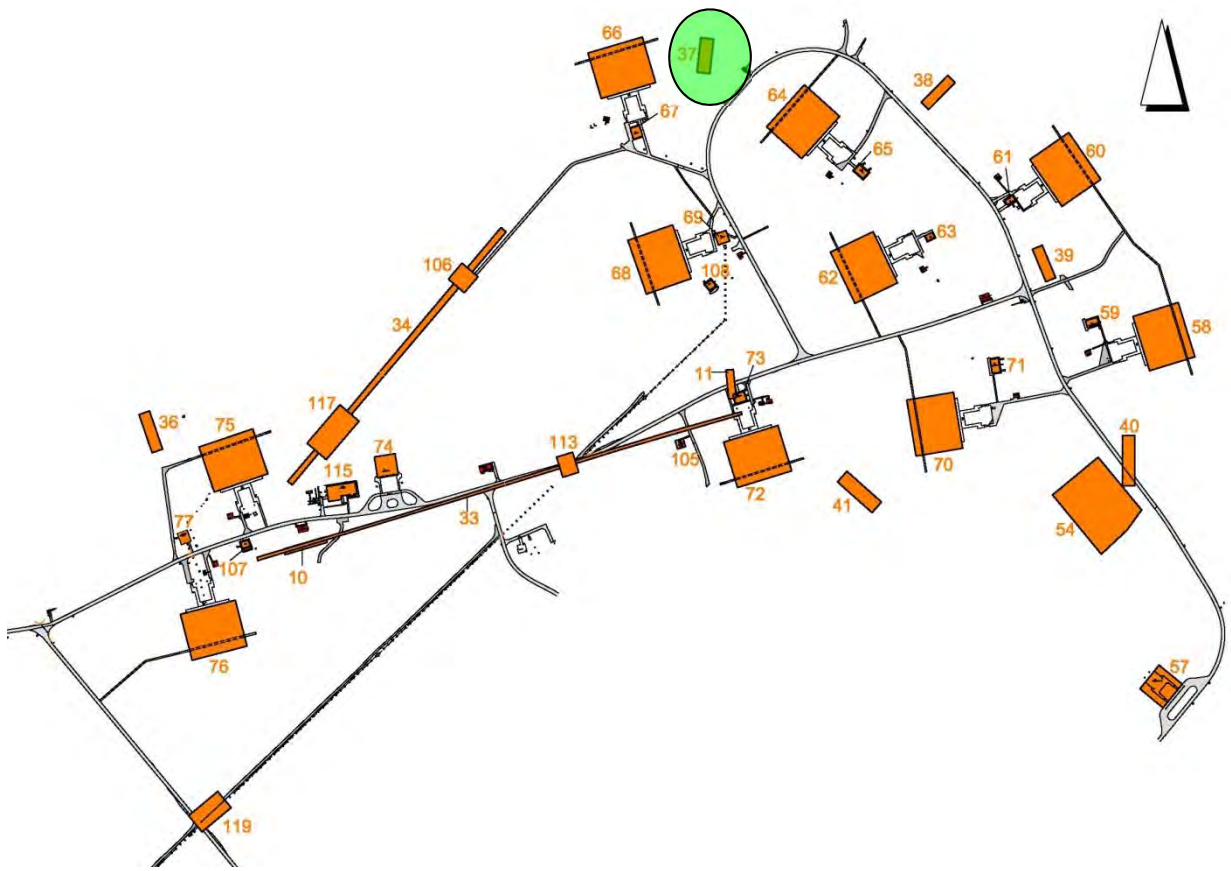
KVF 37	Vermutete Überlauf- und Ablagerungsstellen	
Beschreibung	Während der Nutzung der Liegenschaft durch die US Army (1945 – 1960) wurden vermutlich in der Nähe der Behälterblocks zahlreiche Gruben angelegt, die zur Deponierung des Behälterschlammes und zur Behandlung von Tetraäthylblei mit Sulfuryl-Chlorid dienten. Die genaue Lage und der Inhalt der Gruben sind nicht bekannt und kann nur vermutet werden.	
Größe	Ca. 500 m ²	
Bauliche Entwicklung	Bau der Schlammgruben zwischen 1945 und 1960	
Nutzung	früher: aktuell: geplant:	Deponierung von Behälterschlamm Keine Keine Nutzungsänderung geplant
Ausstattung:	Unbekannt; genaue Lage, Größe, Tiefe und Inhalt der Grube nicht bekannt	
Versiegelung / Baulicher Zustand	Vollständig mit Bäumen und Sträuchern bewachsene Flächen ohne Befestigungen. Muldenartige Vertiefungen sind im Gelände zu erkennen. Ob es sich hierbei tatsächlich um eine der vermuteten Gruben handelt, ist nicht eindeutig erkennbar. Da im Umfeld weitere Mulden vorhanden sind, könnte hier auch eine andere Ursache für die Muldenbildung vorliegen.

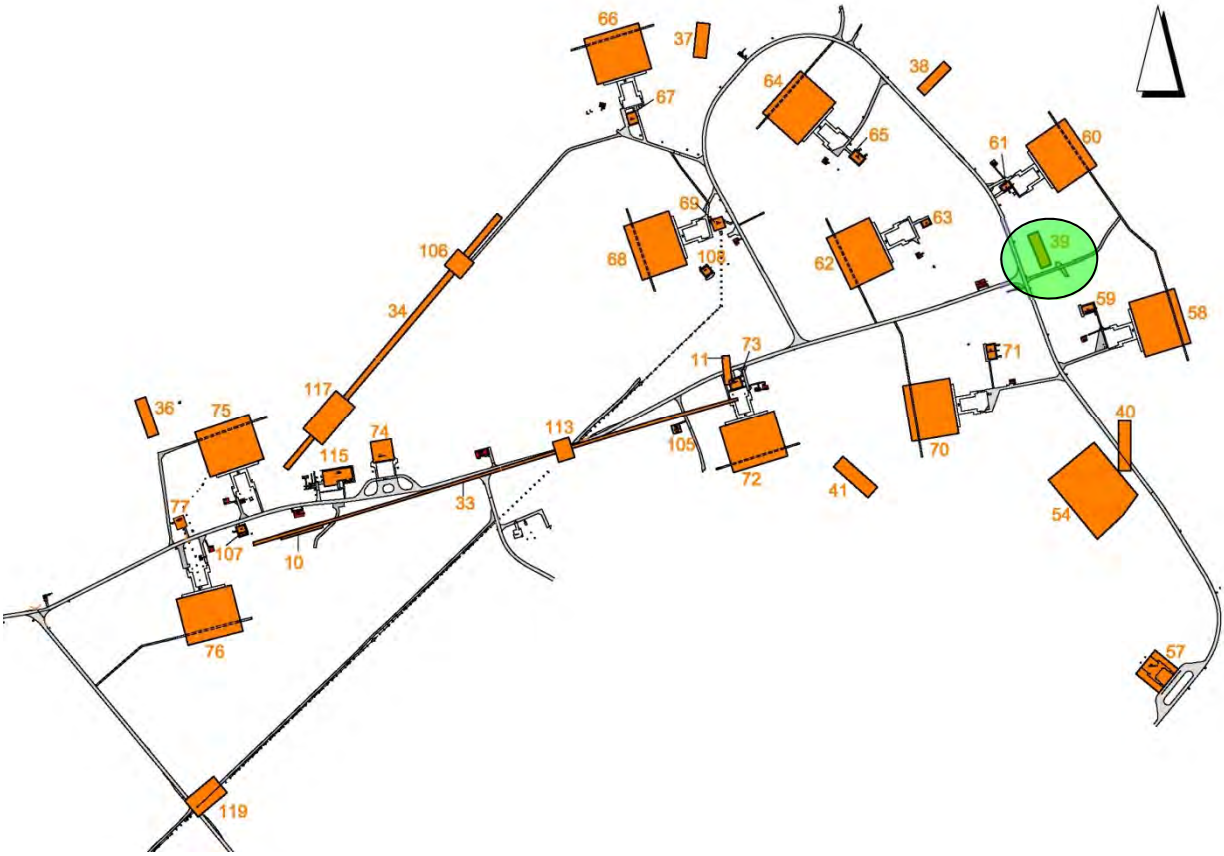
KVF 39	Vermutete Überlauf- und Ablagerungsstellen	
Beschreibung	Während der Nutzung der Liegenschaft durch die US Army (1945 – 1960) wurden vermutlich in der Nähe der Behälterblocks zahlreiche Gruben angelegt, die zur Deponierung des Behälterschlammes und zur Behandlung von Tetraäthylblei mit Sulfuryl-Chlorid dienten. Die genaue Lage und der Inhalt der Gruben sind nicht bekannt und kann nur vermutet werden.	
Größe	Ca. 500 m ²	
Bauliche Entwicklung	Bau der Schlammgruben zwischen 1945 und 1960	
Nutzung	früher:	Deponierung von Behälterschlamm
	aktuell:	Keine
	geplant:	Keine Nutzungsänderung geplant
Ausstattung:	Unbekannt; genaue Lage, Größe, Tiefe und Inhalt der Grube nicht bekannt	
Versiegelung / Baulicher Zustand	Vollständig mit Bäumen und Sträuchern bewachsene Flächen ohne Befestigungen. Eine muldenartige Vertiefung (zum Teil wassergefüllt) ist im Gelände zu erkennen. Ob es sich hierbei tatsächlich um eine der vermuteten Gruben handelt, ist nicht eindeutig erkennbar. Da im Umfeld weitere Mulden vorhanden sind, könnte hier auch eine andere Ursache für die Muldenbildung vorliegen.

Foto 20: Lage der KVF 39	
Kontaminationspotential	Eintrag von Kraftstoff in den Boden
Potentielle Kontaminanten	BTEX, MKW
Potentielle Eintragungsschwerpunkte	Lokaler Austritt von Produkten im Bereich der Grube
Kontaminationsrisiko	<p>Ob eine entsprechende Grube angelegt wurde ist nicht verlässlich dokumentiert. Die genaue Lage und der Inhalt der Grube sind nicht bekannt und kann nur vermutet werden. Die Auswertung von Luftbildern aus den Jahren 1956 (und damit noch während der Nutzung durch die US-Army), 1968 und 1974 lässt keine Hinweise auf eine entsprechende Grube erkennen.</p> <p>Grundsätzlich ist der Eintrag von Schadstoffen im Bereich der Grube nicht auszuschließen.</p> <p>Das Kontaminationsrisiko wird als <u>mittel</u> eingestuft:</p>

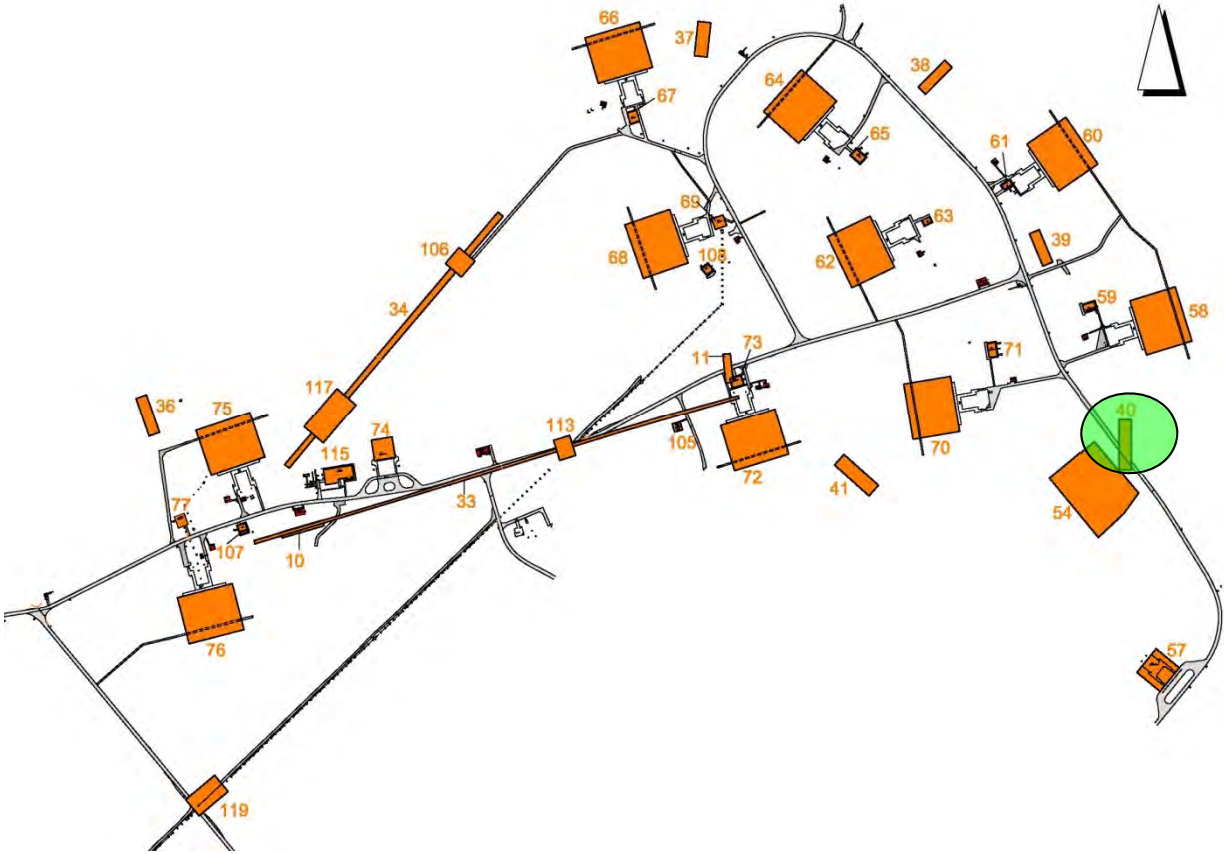
KVF 40	Vermutete Überlauf- und Ablagerungsstellen
Foto 21

KVF 40	Vermutete Überlauf- und Ablagerungsstellen	
Beschreibung	Während der Nutzung der Liegenschaft durch die US Army (1945 – 1960) wurden vermutlich in der Nähe der Behälterblocks zahlreiche Gruben angelegt, die zur Deponierung des Behälterschlammes und zur Behandlung von Tetraäthylblei mit Sulfuryl-Chlorid dienten. Die genaue Lage und der Inhalt der Gruben sind nicht bekannt und kann nur vermutet werden.	
Größe	Ca. 500 m ²	
Bauliche Entwicklung	Bau der Schlammgruben zwischen 1945 und 1960	
Nutzung	früher: Deponierung von Behälterschlamm aktuell: Keine geplant: Keine Nutzungsänderung geplant	
Ausstattung:	Unbekannt; genaue Lage, Größe, Tiefe und Inhalt der Grube nicht bekannt	
Versiegelung / Baulicher Zustand	Vollständig mit Bäumen und Sträuchern bewachsene Flächen ohne Befestigungen; ein Teil der Fläche reicht vermutlich bis über die asphaltierte Straße.

Kontaminationspotential	Eintrag von Kraftstoff in den Boden
Potentielle Kontaminanten	BTEX, MKW
Potentielle Eintragungsschwerpunkte	Lokaler Austritt von Produkten im Bereich der Grube
Kontaminationsrisiko	<p>Ob eine entsprechende Grube angelegt wurde ist nicht verlässlich dokumentiert. Die genaue Lage und der Inhalt der Grube sind nicht bekannt und kann nur vermutet werden. Die Auswertung von Luftbildern aus den Jahren 1956 (und damit noch während der Nutzung durch die US-Army), 1968 und 1974 lässt keine Hinweise auf eine entsprechende Grube erkennen.</p> <p>Grundsätzlich ist der Eintrag von Schadstoffen im Bereich der Grube nicht auszuschließen.</p> <p>Das Kontaminationsrisiko wird als <u>mittel</u> eingestuft:</p>

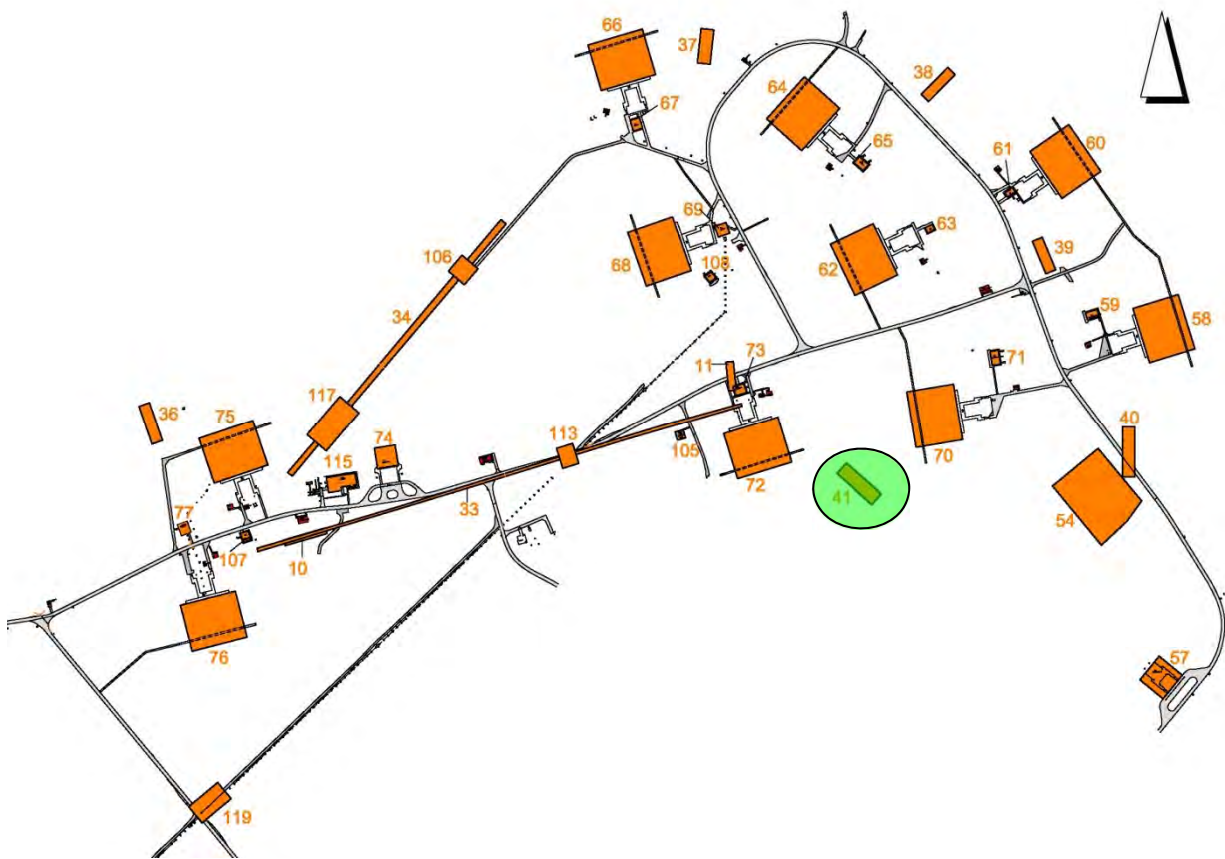
KVF 41	Vermutete Überlauf- und Ablagerungsstellen	
Beschreibung	Während der Nutzung der Liegenschaft durch die US Army (1945 – 1960) wurden vermutlich in der Nähe der Behälterblocks zahlreiche Gruben angelegt, die zur Deponierung des Behälterschlammes und zur Behandlung von Tetraäthylblei mit Sulfuryl-Chlorid dienten. Die genaue Lage und der Inhalt der Gruben sind nicht bekannt und kann nur vermutet werden.	
Größe	Ca. 500 m ²	
Bauliche Entwicklung	Bau der Schlammgruben zwischen 1945 und 1960	
Nutzung	früher: aktuell: geplant:	Deponierung von Behälterschlamm Keine Keine Nutzungsänderung geplant
Ausstattung:	Unbekannt; genaue Lage, Größe, Tiefe und Inhalt der Grube nicht bekannt	
Versiegelung / Baulicher Zustand	Vollständig mit Bäumen und Sträuchern bewachsene Flächen ohne Befestigungen.

Foto 22: Lage der KVF 41	
Kontaminationspotential	Eintrag von Kraftstoff in den Boden
Potentielle Kontaminanten	BTEX, MKW
Potentielle Eintragungsschwerpunkte	Lokaler Austritt von Produkten im Bereich der Grube
Kontaminationsrisiko	<p>Ob eine entsprechende Grube angelegt wurde ist nicht verlässlich dokumentiert. Die genaue Lage und der Inhalt der Grube sind nicht bekannt und kann nur vermutet werden. Die Auswertung von Luftbildern aus den Jahren 1956 (und damit noch während der Nutzung durch die US-Army), 1968 und 1974 lässt keine Hinweise auf eine entsprechende Grube erkennen.</p> <p>Grundsätzlich ist der Eintrag von Schadstoffen im Bereich der Grube nicht auszuschließen.</p> <p>Das Kontaminationsrisiko wird als <u>mittel</u> eingestuft:</p>

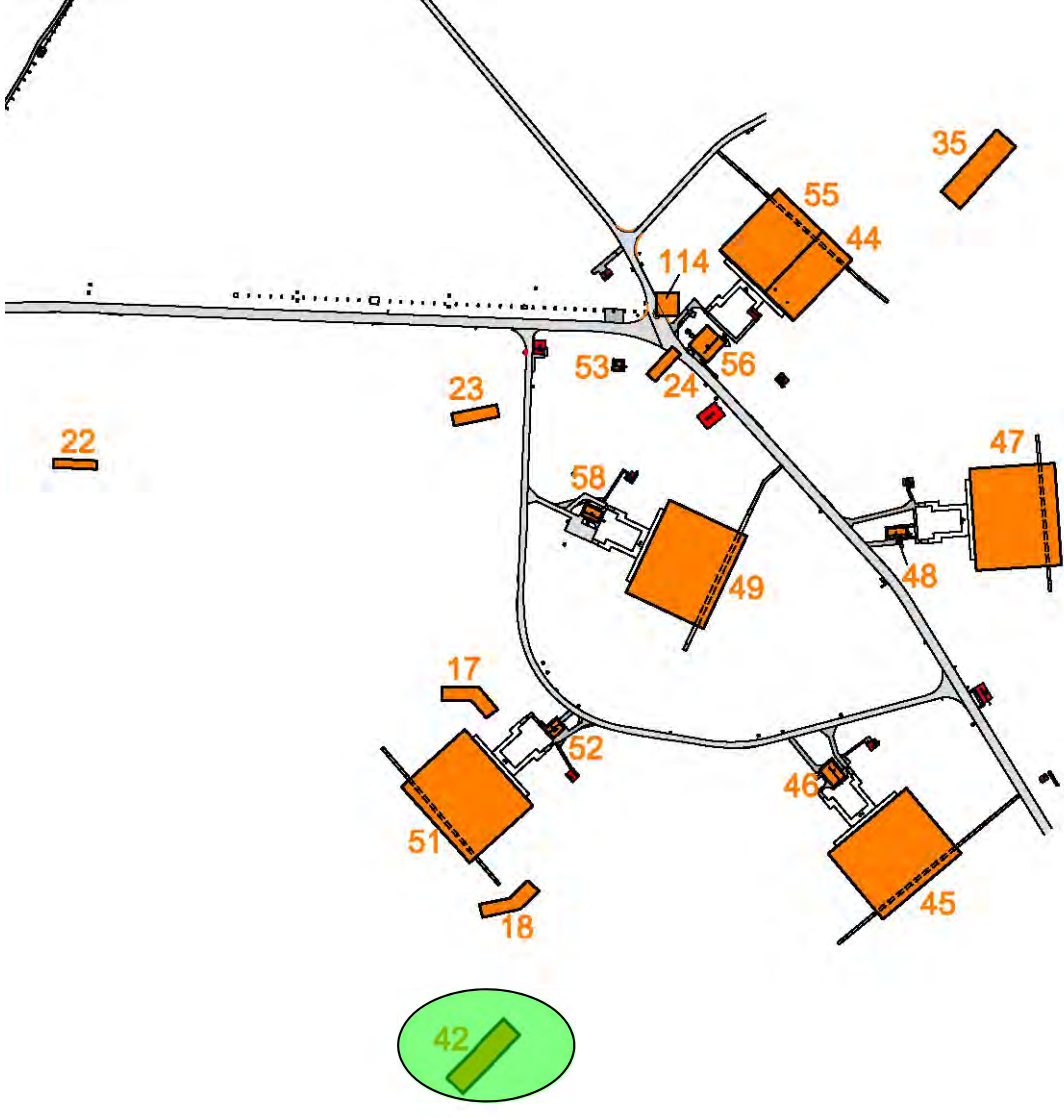
KVF 42	Vermutete Überlauf- und Ablagerungsstellen	
Beschreibung	Während der Nutzung der Liegenschaft durch die US Army (1945 – 1960) wurden vermutlich in der Nähe der Behälterblocks zahlreiche Gruben angelegt, die zur Deponierung des Behälterschlammes und zur Behandlung von Tetraäthylblei mit Sulfuryl-Chlorid dienten. Die genaue Lage und der Inhalt der Gruben sind nicht bekannt und kann nur vermutet werden.	
Größe	Ca. 500 m ²	
Bauliche Entwicklung	Bau der Schlammgruben zwischen 1945 und 1960	
Nutzung	früher: Deponierung von Behälterschlamm	
	aktuell: Keine	
	geplant: Keine Nutzungsänderung geplant	
Ausstattung:	Unbekannt; genaue Lage, Größe, Tiefe und Inhalt der Grube nicht bekannt	
Versiegelung / Baulicher Zustand	Vollständig mit Bäumen und Sträuchern bewachsene Flächen ohne Befestigungen.

KVF 42	Vermutete Überlauf- und Ablagerungsstellen
Foto 23: Lage KVF 42 (Blick nach Nordenosten)	Foto 24: Lage KVF 42 (Blick nach Nordwesten)
Kontaminationspotential	Eintrag von Kraftstoff in den Boden
Potentielle Kontaminanten	BTEX, MKW
Potentielle Eintragungsschwerpunkte	Lokaler Austritt von Produkten im Bereich der Grube
Kontaminationsrisiko	<p>Ob eine entsprechende Grube angelegt wurde ist nicht verlässlich dokumentiert. Die genaue Lage und der Inhalt der Grube sind nicht bekannt und kann nur vermutet werden. Die Auswertung von Luftbildern aus den Jahren 1956 (und damit noch während der Nutzung durch die US-Army), 1968 und 1974 lässt keine Hinweise auf eine entsprechende Grube erkennen.</p> <p>Grundsätzlich ist der Eintrag von Schadstoffen im Bereich der Grube nicht auszuschließen.</p> <p>Das Kontaminationsrisiko wird als <u>mittel</u> eingestuft:</p>

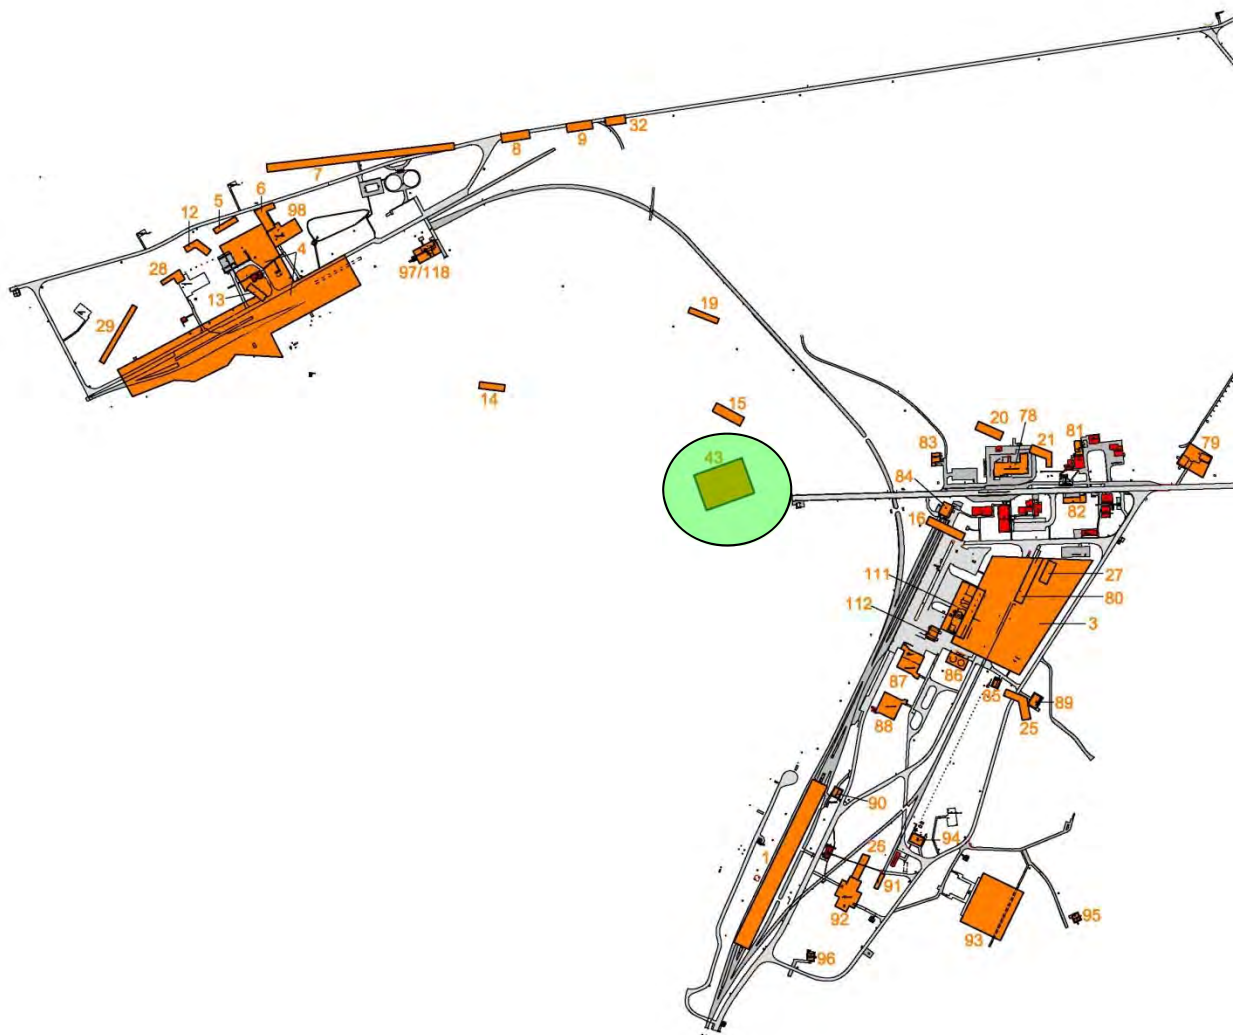
KVF 43	Ehemalige Kanisterabfüllfläche, Fasslager	
Beschreibung	Ehemalige Kanisterabfüllfläche und Fasslager.	
Größe	Ca. 3.000 m ²	
Bauliche Entwicklung	Bau der Kanisterbefüllung zwischen 1939 und 1941. Nutzung der Kanisterbefüllung bis 1960	
Nutzung	früher: aktuell: geplant:	Kanisterabfüllfläche, Fasslager keine Keine Nutzungsänderung geplant
Ausstattung:	keine	
Versiegelung / Baulicher Zustand	Vollständig mit Bäumen und Sträuchern bewachsene, unbefestigte Fläche. Keine Besonderheiten an der Vegetation zu erkennen. Im Gelände stellt sich die Fläche als Muldenförmige Struktur dar.

Foto 24: Lage KVF 43	Foto 25: Lage der KVF 43
Kontaminationspotential	Eintrag von Kraftstoff in den Boden
Potentielle Kontaminanten	BTEX, MKW; in verfüllten Bereichen auch PAK, Schwermetalle
Potentielle Eintragungsschwerpunkte	Austritt von Produkten im Bereich der Abfüll- und Lagerplätze
Kontaminationsrisiko	<p>Das Kontaminationsrisiko wird als <u>mittel</u> eingestuft.</p> <p>Im Gelände ist die genaue Lage der ehemaligen Einsatzbereiche nicht mehr erkennbar. Gemäß dem Luftbild aus dem Jahr 1956 lässt sich die Lage der Fläche zwar eingrenzen, Details zu Einsatzorten und damit der potenziellen Eintragsstellen für Produkte sind aber nicht zu erkennen. Im Gelände ist die Fläche muldenförmig ausgebildet. Möglicherweise handelt es sich um verfüllte Bereiche.</p> <p>Nördlich der eigentlichen Umschlagstelle ist auf dem Luftbild aus dem Jahr 1956 zusätzlich eine Freifläche zu erkennen, deren Funktion nicht bekannt ist. Ggf. handelt es sich hier um Lager- und Abstellflächen.</p> <p>Ein Schadstoffeintrag in den Untergrund ist anhand der vorliegenden Datenlage zu besorgen.</p>

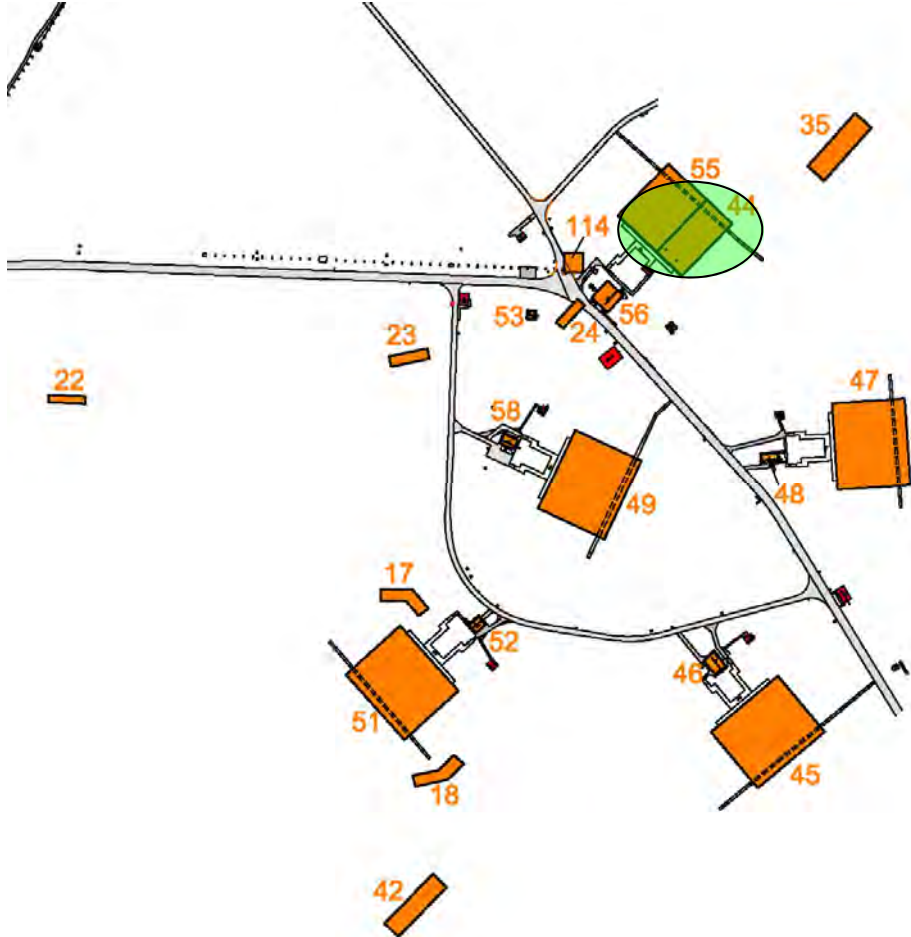
KVF 44/55	Behälterblock 13; Bombenschäden	
Beschreibung	Behälterblock mit 5 Lagertanks je ca. 4.000 m ³ Während des 2. Weltkrieges kam es durch Bombenabwürfe zur Beschädigung im Deckenbereich von 2 Tanks (Nr. 64 und 65).	
Größe	Ca. 4.000 m ²	
Bauliche Entwicklung	Bau des Behälterblocks zwischen 1939 und 1941.	
Nutzung	früher: aktuell: geplant:	Lagertank 5 Lagertanks, davon 3 in Betrieb Keine Nutzungsänderung geplant
Ausstattung:	3 Lagertanks , Rohrleitungen, Verteilereinrichtungen, Pumpen	
Versiegelung / Baulicher Zustand	Die Behälter werden im Deckenbereich von ca. 0,9 m mächtigem Beton überdeckt. Die Sohle der Tankbehälter besteht aus ca. 1,1 m mächtigem Beton. Die Tanküberdeckung mit Boden beträgt ca. 6 m. Regelmäßige TÜV-Prüfungen (ca. alle 5 Jahre) werden durchgeführt. Angaben über bisherige Mängel an den Tanks lagen nicht vor. Vollständige Versiegelung aller Flächen in den Pumpen- und Verteilerräumen. Sehr guter baulicher Zustand

KVF 44/55		Behälterblock 13; Bombenschäden	
Foto 26: Anordnung der Lagertanks		Foto 27 : Stirnseite stillgelegter Tank	
Foto 28: Zugang Stirnseite Lagertanks		Foto 29: Pumpenraum	
Kontaminationspotential	Eintrag von Kraftstoff in den Boden		
Potentielle Kontaminanten	BTEX, MKW		
Potentielle Eintragungsschwerpunkte	Austritt von Produkten im Bereich der Lagertanks

KVF 44/55	Behälterblock 13; Bombenschäden
Kontaminationsrisiko	<p>Für die Beurteilung möglicher Kontaminationen im Bereich der betroffenen Tanks wurde im Jahr 1987 durch die beschädigten Deckenabschnitte hindurch je eine Messstelle innerhalb der Tanks eingerichtet. In Analysen des in den Tanks befindlichen Bodens und Wassers wurden nur geringe Gehalte für BTEX, insbesondere Xylole, ermittelt. Es wurde gefolgert, dass von den Tanks keine Gefährdung für das Grundwasser ausgeht und die Tanks verschlossen werden können.</p> <p>Die früheren Untersuchungen haben ausschließlich den Innenraum der Tanks 64 und 65 im Behälterblock 13 erfasst. Informationen über das unmittelbare Umfeld liegen nicht vor.</p> <p>In den Jahren 1970 bis 1972 wurden auf Veranlassung des Wasserwirtschaftsamtes Bremen Untersuchungen des Grundwassers in den Geländeabschnitten des Tanklagers durchgeführt, die im vermuteten Abstrom bekannter und vermuteter Kontaminationen in Richtung des Einzugsgebietes des Wasserwerkes Blumenthal lagen. Die Untersuchungen wurden in 15 Grundwasseraufschlüssen ausgeführt. Offenbar wurden die damaligen Bohrungen nicht zu dauerhaften Grundwassermessstellen ausgebaut sondern nur für die Ermittlung des Ist-Zustandes genutzt.</p> <p>Erfasst wurde der nach Südwesten vermutete Grundwasserabstrom im Bereich des Verladebahnhofs II/Behälterblock 16, der Behälterblockgruppe III (Blöcke 11 – 15) und der Behälterblockgruppe II (Blöcke 3 – 10).</p> <p>Es wurden an den damaligen Untersuchungspunkten keine Hinweise auf Mineralölkohlenwasserstoffe im Boden und Grundwasser festgestellt.</p> <p>Die bauliche Ausführung der Tanks- und der Tankblöcke (vollständige Ummantelung aus Beton) sowie die vollständige Flächenversiegelung innerhalb der Pumpenräume lässt den Austritt von Produkten in Boden und Grundwasser nicht erwarten. Zusätzlich haben die regelmäßig durchgeführten Dichtigkeitsprüfungen der tanktechnischen Einrichtungen sowie der Wandstärke der Behälter keine Auffälligkeiten gezeigt.</p> <p>Ein Schadstoffeintrag in den Untergrund ist anhand der vorliegenden Datenlage nicht zu besorgen.</p> <p>Das Kontaminationsrisiko wird als gering eingestuft.</p>

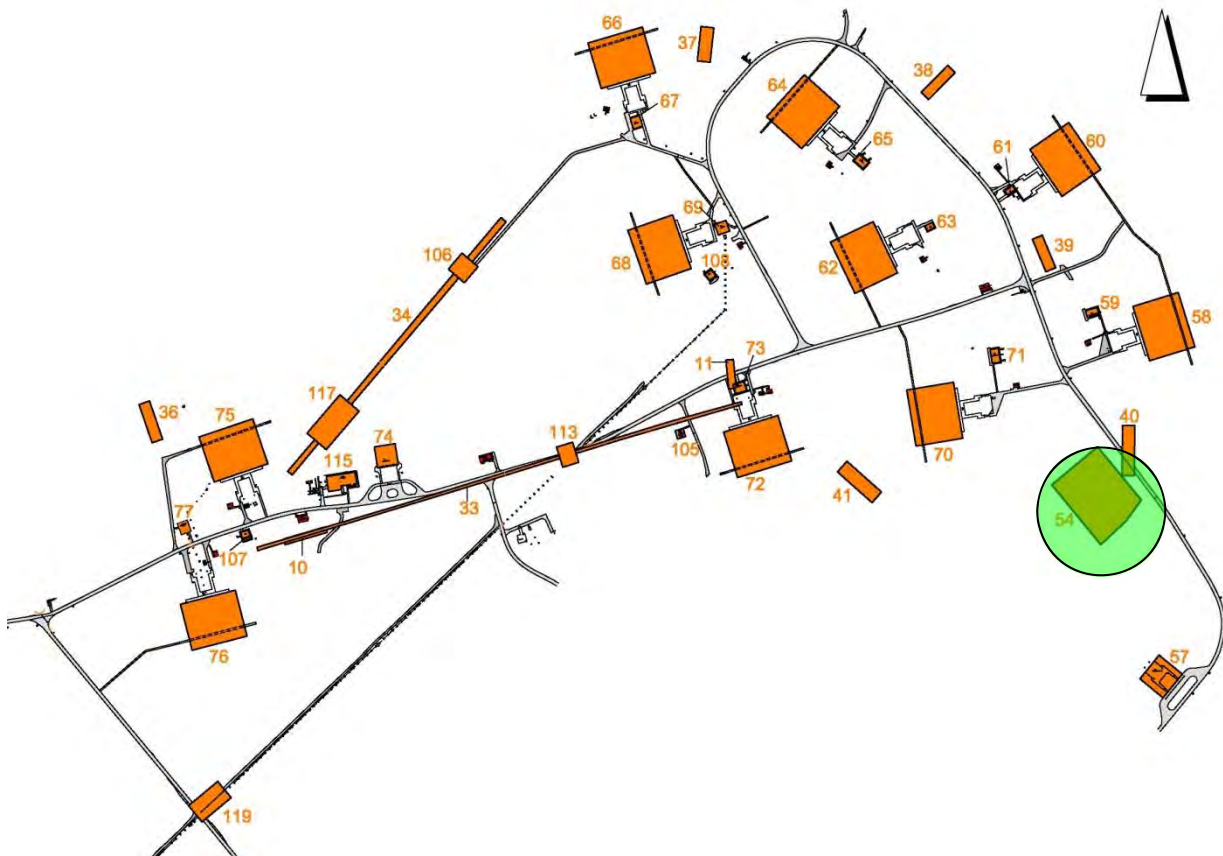
KVF 54	Altablagerung	
Beschreibung	Während der Nutzung der Liegenschaft durch die Wehrmacht bis 1945, durch die US Army (1945 – 1960) sowie vermutlich auch noch im Anschluss nach 1960, wurde eine bereits vorhandene natürliche Geländesenke bzw. eine künstlich angelegte Grube zur Deponierung von Boden und bodenfremden Material genutzt.	
Größe	Ca. 5.000 m ²	
Bauliche Entwicklung	Verfüllung einer vorhandenen und/oder künstlich angelegten Grube vermutlich vor 1945, zwischen 1945 und 1960 und ggf. nach 1960	
Nutzung	früher:	Deponierung von Bodenmaterial und vermutlich bodenfremdes Material (Bauschutt, Schlämme, Produktrückstände, sonstige Abfälle wie z.B. Hausmüll, Schrott etc.)
	aktuell:	Keine
	geplant:	Keine Nutzungsänderung geplant
Ausstattung:	Unbekannt; genaue Lage, Größe, Tiefe und Inhalt der Grube nicht bekannt	
Versiegelung / Baulicher Zustand	Vollständig mit Bäumen und Sträuchern bewachsene Flächen ohne Befestigungen. Eine muldenartige Vertiefung ist im Gelände zu erkennen. Lokal sind Bauschuttreste innerhalb des verfüllten Bereiches vorhanden. Der betroffene Geländeabschnitt weist eine gegenüber dem Umfeld (Laubbäume) abweichende Vegetation (Nadelbäume) auf.

KVF 54	Altablagerung
Foto 32: Lage der KVF 54 (Teilbereich)	Foto 33: Lage der KVF 54 (Teilbereich)
Kontaminationspotential	Eintrag von Schadstoffen in den Boden
Potentielle Kontaminanten	BTEX, MKW, PAK, Schwermetalle
Potentielle Eintragungsschwerpunkte	Lokaler Austritt von Produkten/Schadstoffen im Bereich der Grube in tiefere, wassergesättigte Bodenabschnitte
Kontaminationsrisiko	<p>Die Lage der Grube ist anhand der gesichteten Luftbilder der Jahre 1968 und 1974 in ihren Abmessungen gut zu erkennen. Der Inhalt der Grube ist nicht bekannt und kann nur vermutet werden. Zu rechnen ist mit der Deponierung von Bodenmaterial und vermutlich bodenfremden Materialien (Bauschutt, Schlämme, Produktrückstände, sonstige Abfälle wie z.B. Hausmüll, Schrott etc.). Entsprechende Bestandteile wurden im Zuge der Ortsbesichtigung lokal im Bereich der betroffenen Fläche angetroffen.</p> <p>Grundsätzlich ist der Eintrag von Schadstoffen im Bereich der Grube nicht auszuschließen. Das Kontaminationsrisiko wird als <u>mittel</u> eingestuft.</p>

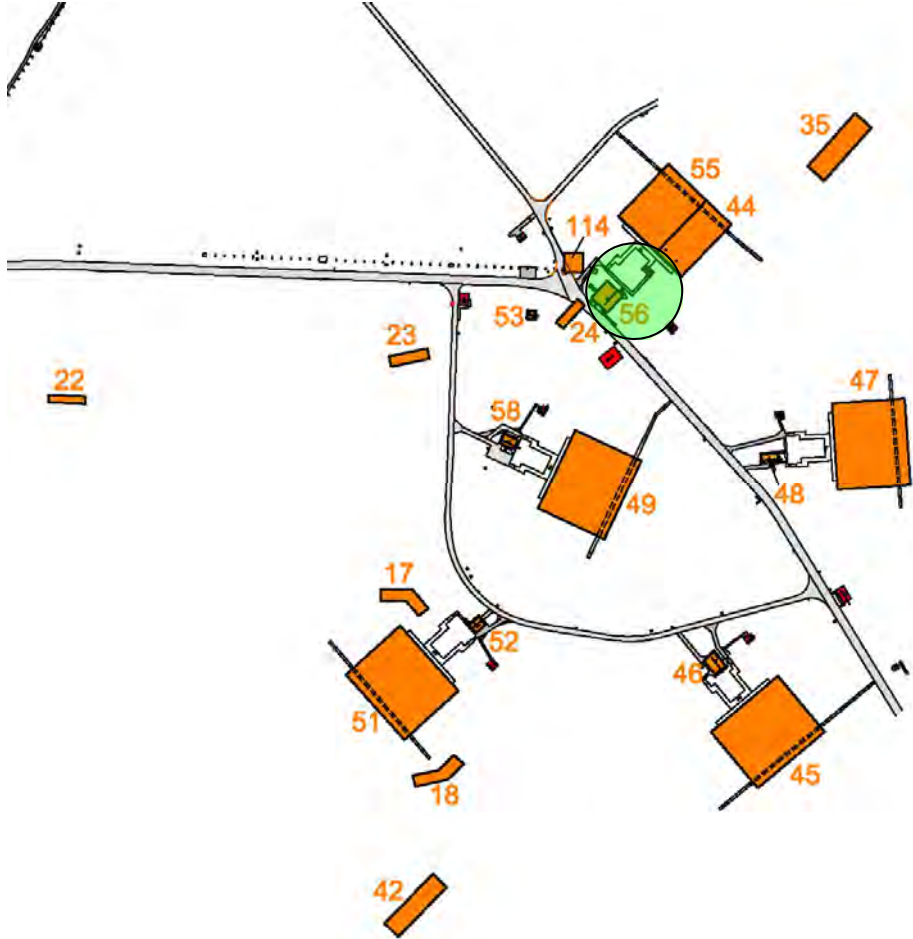
KVF 56	Verteilerstation Behälterblock 13	
Beschreibung	Verteilerstation vor dem Behälterblock	
Größe	Ca. 200 m ²	
Bauliche Entwicklung	Bau der Verteilerstation zwischen 1972 und 1978	
Nutzung	früher:	Verteilerstation
	aktuell:	Verteilerstation
	geplant:	Keine Nutzungsänderung geplant
Ausstattung:	Rohrleitungen, Verteilereinrichtungen, Pumpen	
Versiegelung / Baulicher Zustand	<p>Die Verteilerstation ist vollständig eingehaust und reicht ca. 4 m in den Untergrund. Die Sohle der unterirdischen Gebäudeteile besteht aus Beton.</p> <p>Regelmäßige TÜV-Prüfungen (ca. alle 5 Jahre) werden durchgeführt. Angaben über bisherige Mängel an den Verteilereinrichtungen lagen nicht vor.</p> <p>Vollständige Versiegelung aller Flächen. Sehr guter baulicher Zustand</p>

<p>Foto 36: Verteilung der Rohrleitungen</p>	<p>Foto 37: Begehbare Gitterroste mit Schiebereinrichtungen</p>
<p>Kontaminationspotential</p>	<p>Eintrag von Kraftstoff in den Boden</p>
<p>Potentielle Kontaminanten</p>	<p>BTEX, MKW</p>
<p>Potentielle Eintragungsschwerpunkte</p>	<p>Austritt von Produkten im Bereich der Verteilerstation</p>
<p>Kontaminationsrisiko</p>	<p>Erkenntnisse aus dem unmittelbaren Umfeld der Verteilerstation hinsichtlich Boden und Grundwasser liegen nicht vor. Die bauliche Ausführung der Verteilerstation (vollständige Flächenversiegelung) lässt den Austritt von Produkten in Boden und Grundwasser nicht erwarten. Zusätzlich haben die regelmäßig durchgeführten Dichtigkeitsprüfungen der tanktechnischen Einrichtungen keine Auffälligkeiten gezeigt. Ein Schadstoffeintrag in den Untergrund ist anhand der vorliegenden Datenlage nicht zu besorgen. Das Kontaminationsrisiko wird als gering eingestuft.</p>

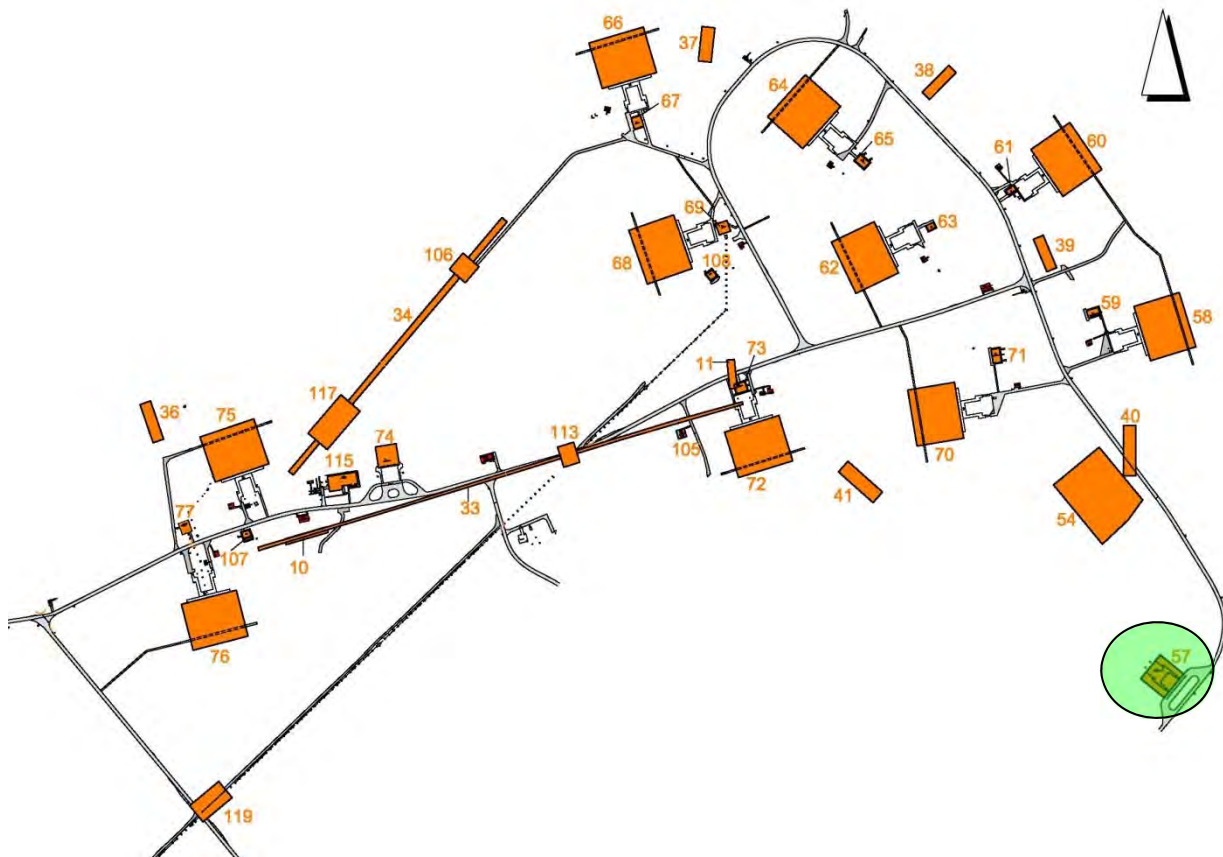
KVF 57	Fasskeller 4	
Beschreibung	Ehemaliges Fasslager	
Größe	Ca. 1.000 m ²	
Bauliche Entwicklung	Bau des Fasskellers zwischen 1939 und 1941.	
Nutzung	früher:	Fasskeller
	aktuell:	Lagerfläche für Betriebsmittel (Rohre, Flansche, Werkzeuge)
	geplant:	Keine Nutzungsänderung geplant
Ausstattung:	Keine; Lagerfläche	
Versiegelung / Baulicher Zustand	Vollständig mit Beton versiegelte Lagerflächen. Bunkerbauweise mit Erdüberdeckung. Befestigter Rampenvorbau. Sehr guter baulicher Zustand.

Foto 38: Eingang Fasskeller mit Rampe	Foto 39 : Zufahrt Fasskeller
Kontaminationspotential	Eintrag von Kraftstoff, ggf. Reinigungsmittel, Schmiermittel, Lösungsmittel in den Boden
Potentielle Kontaminanten	BTEX, MKW, LHKW
Potentielle Eintragungsschwerpunkte	Austritt von Produkten im Bereich der Lager- und Ladeflächen
Kontaminationsrisiko	<p>Erkenntnisse aus dem unmittelbaren Umfeld des Fasskellers hinsichtlich Boden und Grundwasser liegen nicht vor.</p> <p>Die bauliche Ausführung des Fasskellers (vollständige Ummantelung aus Beton) sowie die vollständige Flächenversiegelung innerhalb des Lagerraumes lässt den Austritt von Produkten in Boden und Grundwasser nicht erwarten.</p> <p>Nutzungsbedingte Einträge von Schadstoffen in den Boden sind im Bereich der Verloaderampen anhand der vorliegenden Datenlage nicht auszuschließen.</p> <p>Das Kontaminationsrisiko wird als mittel eingestuft.</p>

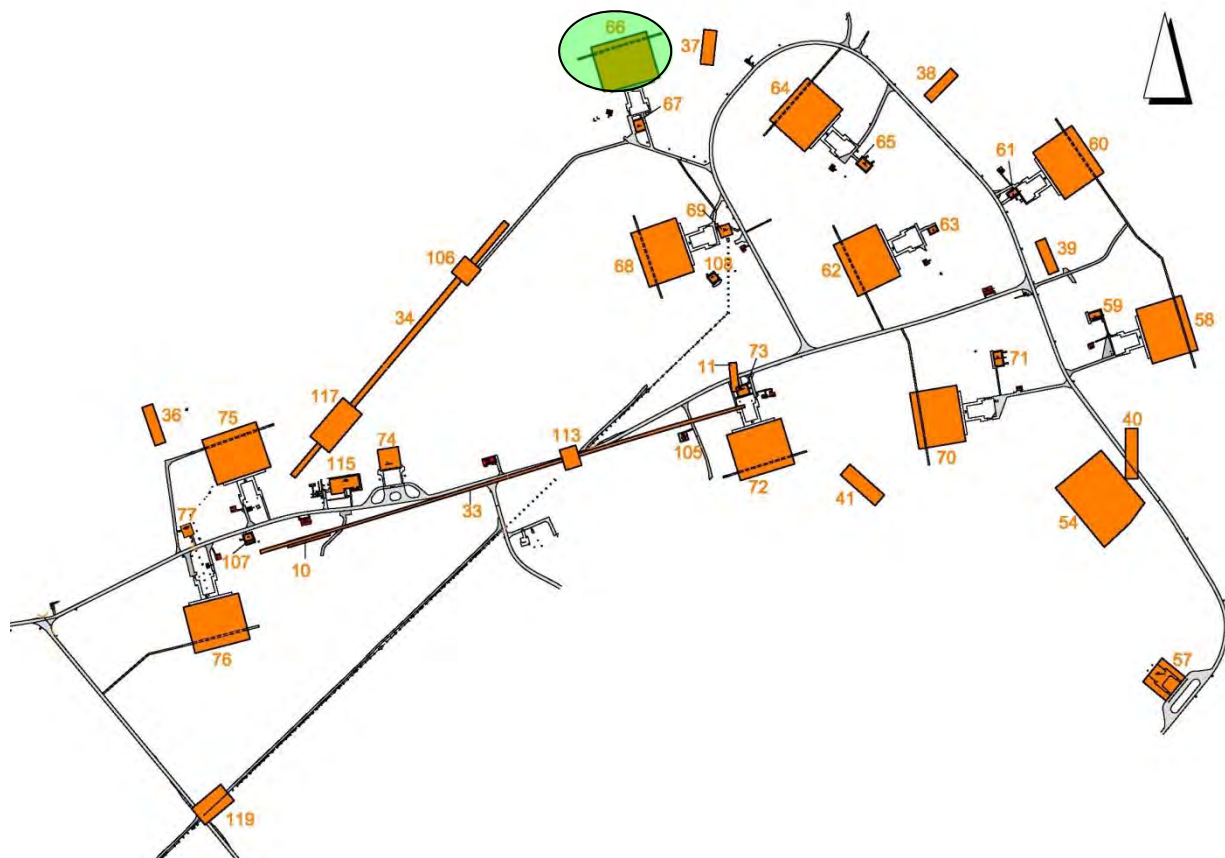
KVF 66	Behälterblock 3	
Beschreibung	Behälterblock mit 5 Lagertanks je ca. 4.000 m ³	
Größe	Ca. 4.000 m ²	
Bauliche Entwicklung	Bau des Behälterblocks zwischen 1939 und 1941.	
Nutzung	früher:	Lagertank
	aktuell:	5 Lagertanks
	geplant:	Keine Nutzungsänderung geplant
Ausstattung:	5 Lagertanks , Rohrleitungen, Verteilereinrichtungen, Pumpen	
Versiegelung / Baulicher Zustand	<p>Die Behälter werden im Deckenbereich von ca. 0,9 m mächtigem Beton überdeckt. Die Sohle der Tankbehälter besteht aus ca. 1,1 m mächtigem Beton. Die Tanküberdeckung mit Boden beträgt ca. 6 m.</p> <p>Regelmäßige TÜV-Prüfungen (ca. alle 5 Jahre) werden durchgeführt. Angaben über bisherige Mängel an den Tanks lagen nicht vor.</p> <p>Vollständige Versiegelung aller Flächen in den Pumpen- und Verteilerräumen. Sehr guter baulicher Zustand</p>

<p>Foto 40: Zugang Behälterblock 3</p>	<p>Foto 41 : Zugang Behälterblock 3</p>
<p>Kontaminationspotential</p>	<p>Eintrag von Kraftstoff in den Boden</p>
<p>Potentielle Kontaminanten</p>	<p>BTEX, MKW</p>
<p>Potentielle Eintragungsschwerpunkte</p>	<p>Austritt von Produkten im Bereich der Lagertanks</p>
<p>Kontaminationsrisiko</p>	<p>Erkenntnisse aus dem unmittelbaren Umfeld der Tanks hinsichtlich Boden und Grundwasser liegen nicht vor.</p> <p>In den Jahren 1970 bis 1972 wurden auf Veranlassung des Wasserwirtschaftsamtes Bremen Untersuchungen des Grundwassers in den Geländeabschnitten des Tanklagers durchgeführt, die im vermuteten Abstrom bekannter und vermuteter Kontaminationen in Richtung des Einzugsgebietes des Wasserwerkes Blumenthal lagen. Die Untersuchungen wurden in 15 Grundwasseraufschlüssen ausgeführt. Offenbar wurden die damaligen Bohrungen nicht zu dauerhaften Grundwassermessstellen ausgebaut sondern nur für die Ermittlung des Ist-Zustandes genutzt.</p> <p>Erfasst wurde der nach Südwesten vermutete Grundwasserabstrom im Bereich des Verladebahnhofs II/Behälterblock 16, der Behälterblockgruppe III (Blöcke 11 – 15) und der Behälterblockgruppe II (Blöcke 3 – 10).</p> <p>Es wurden an den damaligen Untersuchungspunkten keine Hinweise auf Mineralölkohlenwasserstoffe im Boden und Grundwasser festgestellt.</p> <p>Die bauliche Ausführung der Tanks- und der Tankblöcke (vollständige Ummantelung aus Beton) sowie die vollständige Flächenversiegelung innerhalb der Pumpenräume lässt den Austritt von Produkten in Boden und Grundwasser nicht erwarten. Zusätzlich haben die regelmäßig durchgeführten Dichtigkeitsprüfungen der tanktechnischen Einrichtungen sowie der Wandstärke der Behälter keine Auffälligkeiten gezeigt.</p> <p>Ein Schadstoffeintrag in den Untergrund ist anhand der vorliegenden Datenlage nicht zu besorgen.</p> <p>Das Kontaminationsrisiko wird als gering eingestuft.</p>

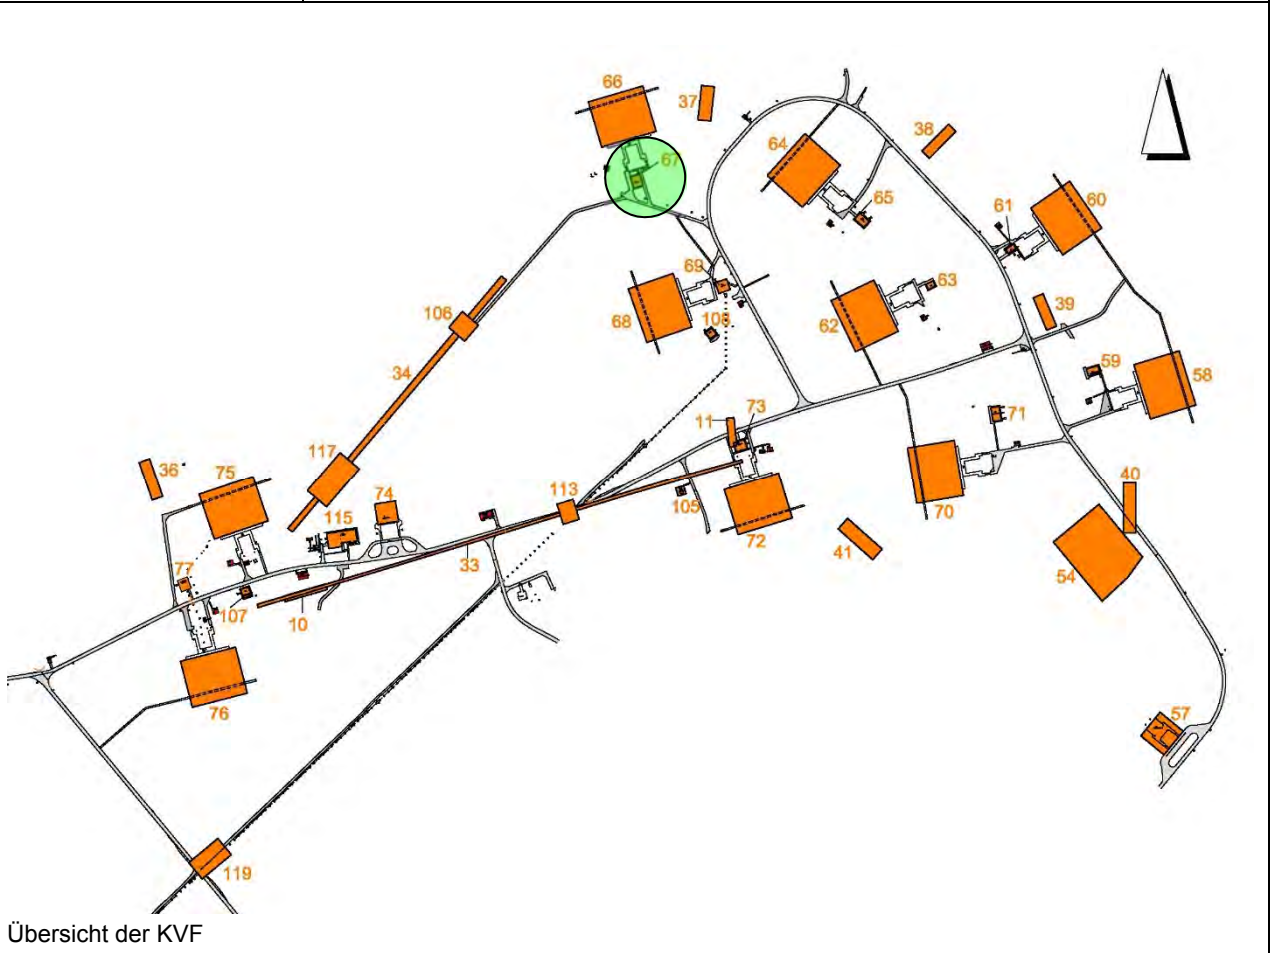
KVF 67	Verteilerstation Behälterblock 3	
Beschreibung	Verteilerstation vor dem Behälterblock	
Größe	Ca. 200 m ²	
Bauliche Entwicklung	Bau der Verteilerstation zwischen 1972 und 1978	
Nutzung	früher:	Verteilerstation
	aktuell:	Verteilerstation
	geplant:	Keine Nutzungsänderung geplant
Ausstattung:	Rohrleitungen, Verteilereinrichtungen, Pumpen	
Versiegelung / Baulicher Zustand	Die Verteilerstation ist vollständig eingehaust und reicht ca. 4 m in den Untergrund. Die Sohle der unterirdischen Gebäudeteile besteht aus Beton. Regelmäßige TÜV-Prüfungen (ca. alle 5 Jahre) werden durchgeführt. Angaben über bisherige Mängel an den Verteilereinrichtungen lagen nicht vor. Vollständige Versiegelung aller Flächen. Sehr guter baulicher Zustand

Foto 87: KVF 65; Verteilerstation 3	
Kontaminationspotential	Eintrag von Kraftstoff in den Boden
Potentielle Kontaminanten	BTEX, MKW
Potentielle Eintragungsschwerpunkte	Austritt von Produkten im Bereich der Verteilerstation
Kontaminationsrisiko	<p>Erkenntnisse aus dem unmittelbaren Umfeld der Verteilerstation hinsichtlich Boden und Grundwasser liegen nicht vor.</p> <p>Die bauliche Ausführung der Verteilerstation (vollständige Flächenversiegelung) lässt den Austritt von Produkten in Boden und Grundwasser nicht erwarten. Zusätzlich haben die regelmäßig durchgeführten Dichtigkeitsprüfungen der tanktechnischen Einrichtungen keine Auffälligkeiten gezeigt.</p> <p>Ein Schadstoffeintrag in den Untergrund ist anhand der vorliegenden Datenlage nicht zu besorgen.</p> <p>Das Kontaminationsrisiko wird als gering eingestuft.</p>

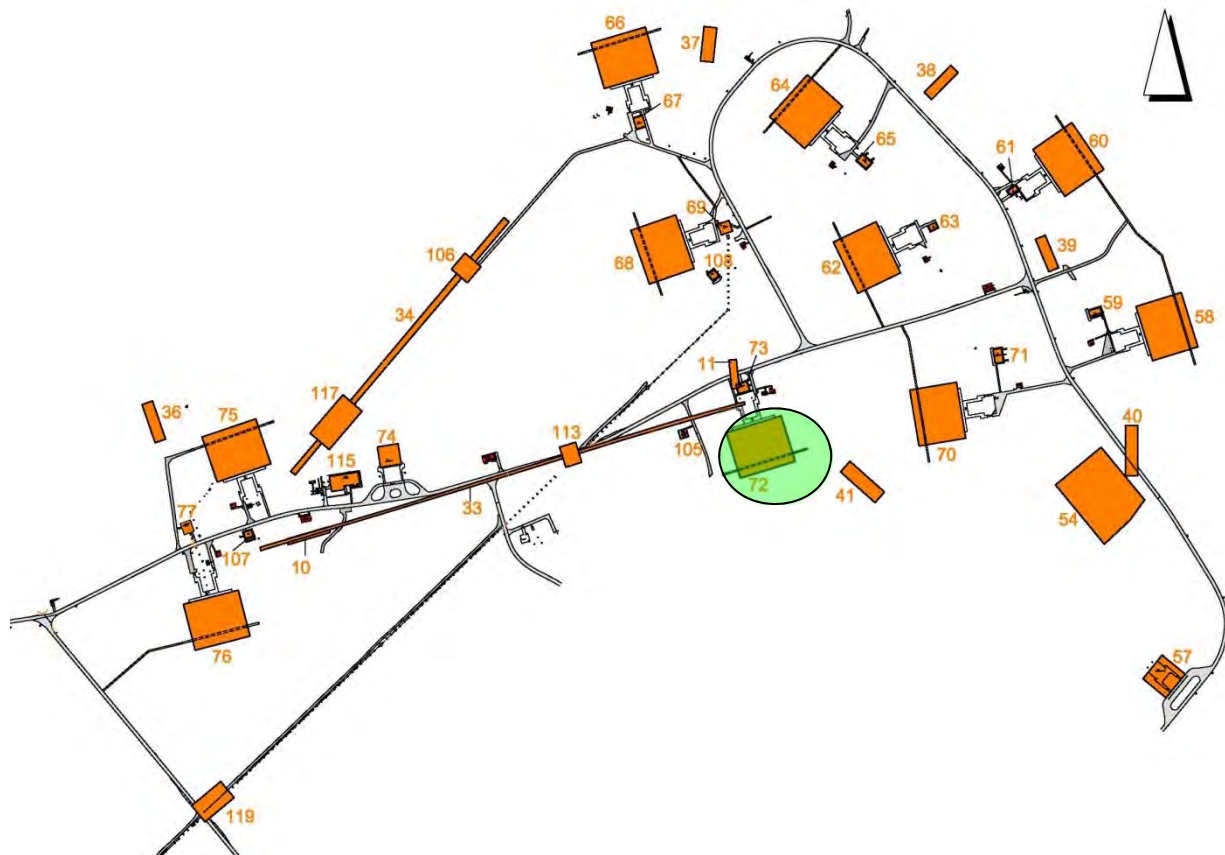
KVF 72	Behälterblock 5	
Beschreibung	Behälterblock mit 5 Lagertanks je ca. 4.000 m ³	
Größe	Ca. 4.000 m ²	
Bauliche Entwicklung	Bau des Behälterblocks zwischen 1939 und 1941.	
Nutzung	früher:	Lagertank
	aktuell:	5 Lagertanks
	geplant:	Keine Nutzungsänderung geplant
Ausstattung:	5 Lagertanks , Rohrleitungen, Verteilereinrichtungen, Pumpen	
Versiegelung / Baulicher Zustand	<p>Die Behälter werden im Deckenbereich von ca. 0,9 m mächtigem Beton überdeckt. Die Sohle der Tankbehälter besteht aus ca. 1,1 m mächtigem Beton. Die Tanküberdeckung mit Boden beträgt ca. 6 m.</p> <p>Regelmäßige TÜV-Prüfungen (ca. alle 5 Jahre) werden durchgeführt. Angaben über bisherige Mängel an den Tanks lagen nicht vor.</p> <p>Vollständige Versiegelung aller Flächen in den Pumpen- und Verteilerräumen. Sehr guter baulicher Zustand</p>

Foto 42: Zugang Behälterblock 5	Foto 43 : Zugang Behälterblock 5
Kontaminationspotential	Eintrag von Kraftstoff in den Boden
Potentielle Kontaminanten	BTEX, MKW
Potentielle Eintragungsschwerpunkte	Austritt von Produkten im Bereich der Lagertanks
Kontaminationsrisiko	<p>Erkenntnisse aus dem unmittelbaren Umfeld der Tanks hinsichtlich Boden und Grundwasser liegen nicht vor.</p> <p>In den Jahren 1970 bis 1972 wurden auf Veranlassung des Wasserwirtschaftsamtes Bremen Untersuchungen des Grundwassers in den Geländeabschnitten des Tanklagers durchgeführt, die im vermuteten Abstrom bekannter und vermuteter Kontaminationen in Richtung des Einzugsgebietes des Wasserwerkes Blumenthal lagen. Die Untersuchungen wurden in 15 Grundwasseraufschlüssen ausgeführt. Offenbar wurden die damaligen Bohrungen nicht zu dauerhaften Grundwassermessstellen ausgebaut sondern nur für die Ermittlung des Ist-Zustandes genutzt.</p> <p>Erfasst wurde der nach Südwesten vermutete Grundwasserabstrom im Bereich des Verladebahnhofs II/Behälterblock 16, der Behälterblockgruppe III (Blöcke 11 – 15) und der Behälterblockgruppe II (Blöcke 3 – 10).</p> <p>Es wurden an den damaligen Untersuchungspunkten keine Hinweise auf Mineralölkohlenwasserstoffe im Boden und Grundwasser festgestellt.</p> <p>Die bauliche Ausführung der Tanks- und der Tankblöcke (vollständige Ummantelung aus Beton) sowie die vollständige Flächenversiegelung innerhalb der Pumpenräume lässt den Austritt von Produkten in Boden und Grundwasser nicht erwarten. Zusätzlich haben die regelmäßig durchgeführten Dichtigkeitsprüfungen der tanktechnischen Einrichtungen sowie der Wandstärke der Behälter keine Auffälligkeiten gezeigt.</p> <p>Ein Schadstoffeintrag in den Untergrund ist anhand der vorliegenden Datenlage nicht zu besorgen.</p> <p>Das Kontaminationsrisiko wird als gering eingestuft.</p>
