Tanklager Bremen-Farge

**Orientierende Untersuchung von kontaminationsverdächtigen Flächen (Phase IIa)
im Bereich Tanklager Bremen Farge**

**Bundesbau
bei Immobilien Bremen AöR
Bundesbau
Theodor-Heuss-Allee 14
28195 Bremen**

HPC AG
Wilhelm-Herbst-Straße 5
28359 Bremen

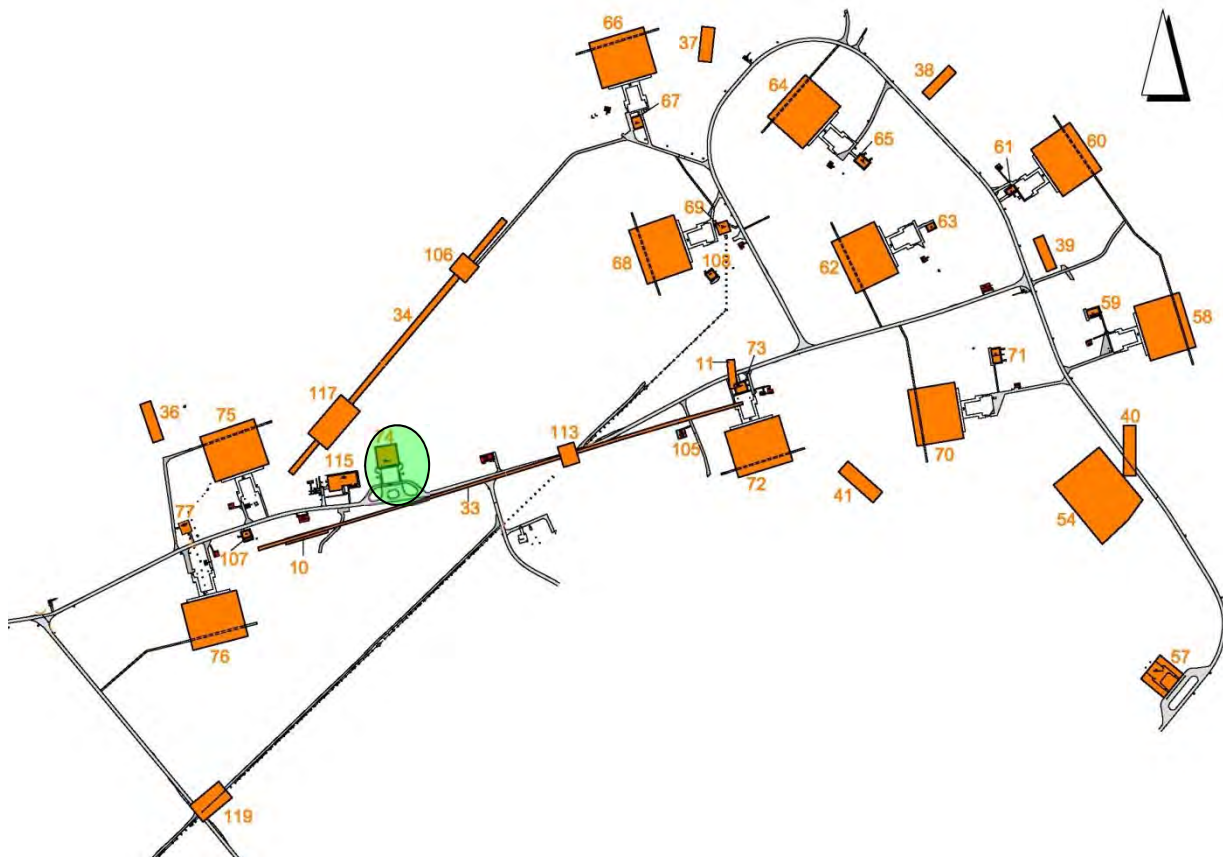
KVF 74	Fasskeller 3	
Beschreibung	Ehemaliges Fasslager	
Größe	Ca. 1.000 m ²	
Bauliche Entwicklung	Bau des Fasskellers zwischen 1939 und 1941.	
Nutzung	früher:	Fasskeller
	aktuell:	Lagerfläche für Betriebsmittel (Rohre, Flansche, Werkzeuge)
	geplant:	Keine Nutzungsänderung geplant
Ausstattung:	Keine; Lagerfläche	
Versiegelung / Baulicher Zustand	Vollständig mit Beton versiegelte Lagerflächen. Bunkerbauweise mit Erdüberdeckung. Befestigter Rampenvorbau. Sehr guter baulicher Zustand.

Foto 44: Eingang Fasskeller mit Rampe	Foto 45 : Zufahrt Fasskeller
Kontaminationspotential	Eintrag von Kraftstoff in den Boden
Potentielle Kontaminanten	BTEX, MKW
Potentielle Eintragungsschwerpunkte	Austritt von Produkten im Bereich der Lager- und Ladeflächen
Kontaminationsrisiko	<p>Erkenntnisse aus dem unmittelbaren Umfeld des Fasskellers hinsichtlich Boden und Grundwasser liegen nicht vor.</p> <p>Die bauliche Ausführung des Fasskellers (vollständige Ummantelung aus Beton) sowie die vollständige Flächenversiegelung innerhalb des Lagerraumes lässt den Austritt von Produkten in Boden und Grundwasser nicht erwarten.</p> <p>Nutzungsbedingte Einträge von Schadstoffen in den Boden sind im Bereich der Verloaderampen anhand der vorliegenden Datenlage nicht auszuschließen.</p> <p>Das Kontaminationsrisiko wird als mittel eingestuft.</p>

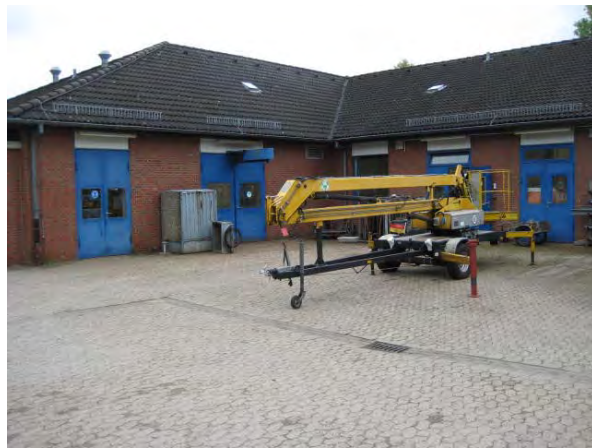
Foto 46: Werkstattgebäude (Blick nach Südosten)

KVF 78	Werkstattgebäude
Kontaminationspotential	Eintrag von Kraftstoff, ggf. Reinigungsmitteln, Schmierstoffen in den Boden
Potentielle Kontaminanten	BTEX, MKW
Potentielle Eintragungsschwerpunkte	Austritt von Produkten im Bereich der Lager- und Ladeflächen
Kontaminationsrisiko	<p>Erkenntnisse aus dem unmittelbaren Umfeld des Gebäudes hinsichtlich Boden und Grundwasser liegen nicht vor. Im Bereich der nördlich angrenzenden KVF 20 und KVF 21 sind Verunreinigungen des Bodens durch den Austritt von Produkten aus Rohrleitungen bekannt.</p> <p>Die bauliche Ausführung des Gebäudes (vollständige Flächenversiegelung innerhalb der Räume, keine relevanten Rissbildungen in der Sohle; keine optischen Hinweise auf Produktaustritte) lässt eine Verunreinigung von Boden und Grundwasser nicht erwarten.</p> <p>Nutzungsbedingte Einträge von Schadstoffen in den Boden sind im Bereich der Hofflächen anhand der vorliegenden Datenlage nicht auszuschließen, zumal die Hofflächen im Bereich der KVF 20 und 21 liegen, in denen der Austritt von Produkten aus Rohrleitungen bekannt ist.</p> <p>Das Kontaminationsrisiko wird als mittel eingestuft.</p>

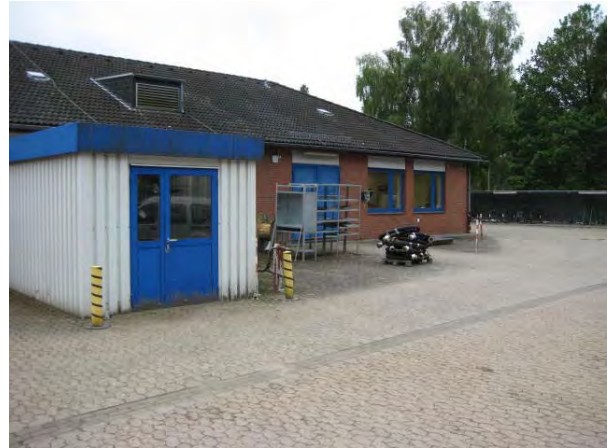
Foto 47 : Werkstattgebäude (Blick nach Südwesten)

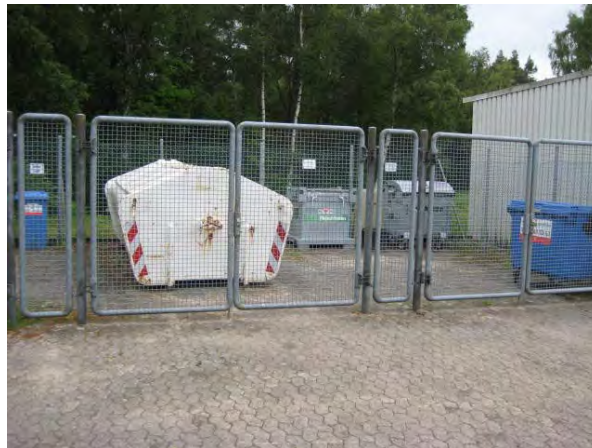
Foto 48: Hofbereich Werkstatt (Sammelbehälter)

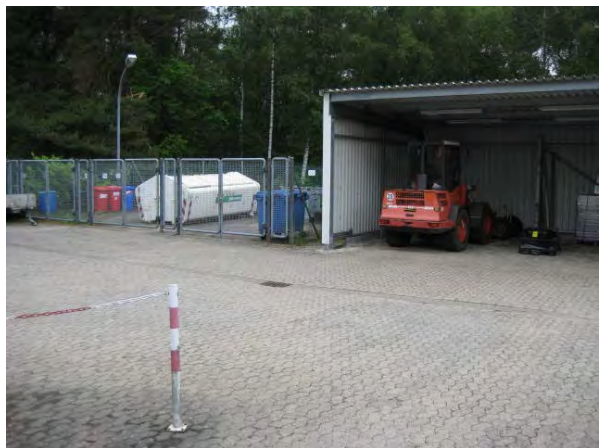
Foto 49 : Hofbereich Werkstatt (Sammelbehälter, Garage)

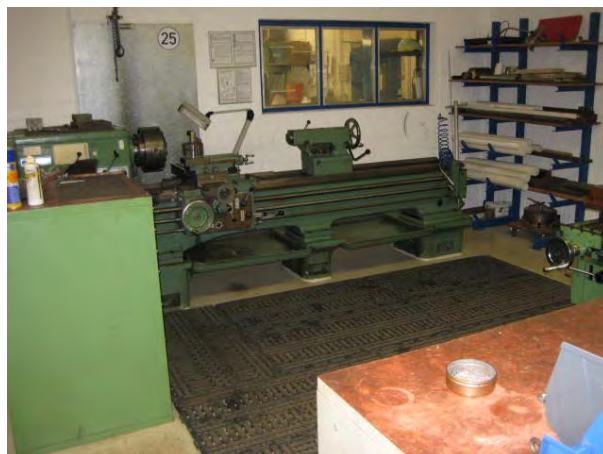
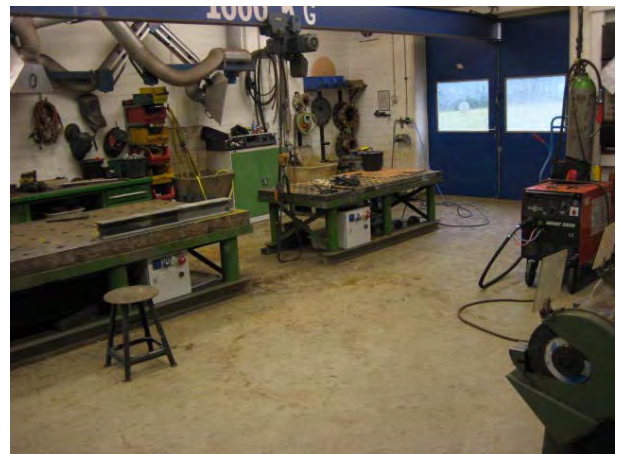
Foto 50: Werkstatträume

Foto 51 : Werkstatträume

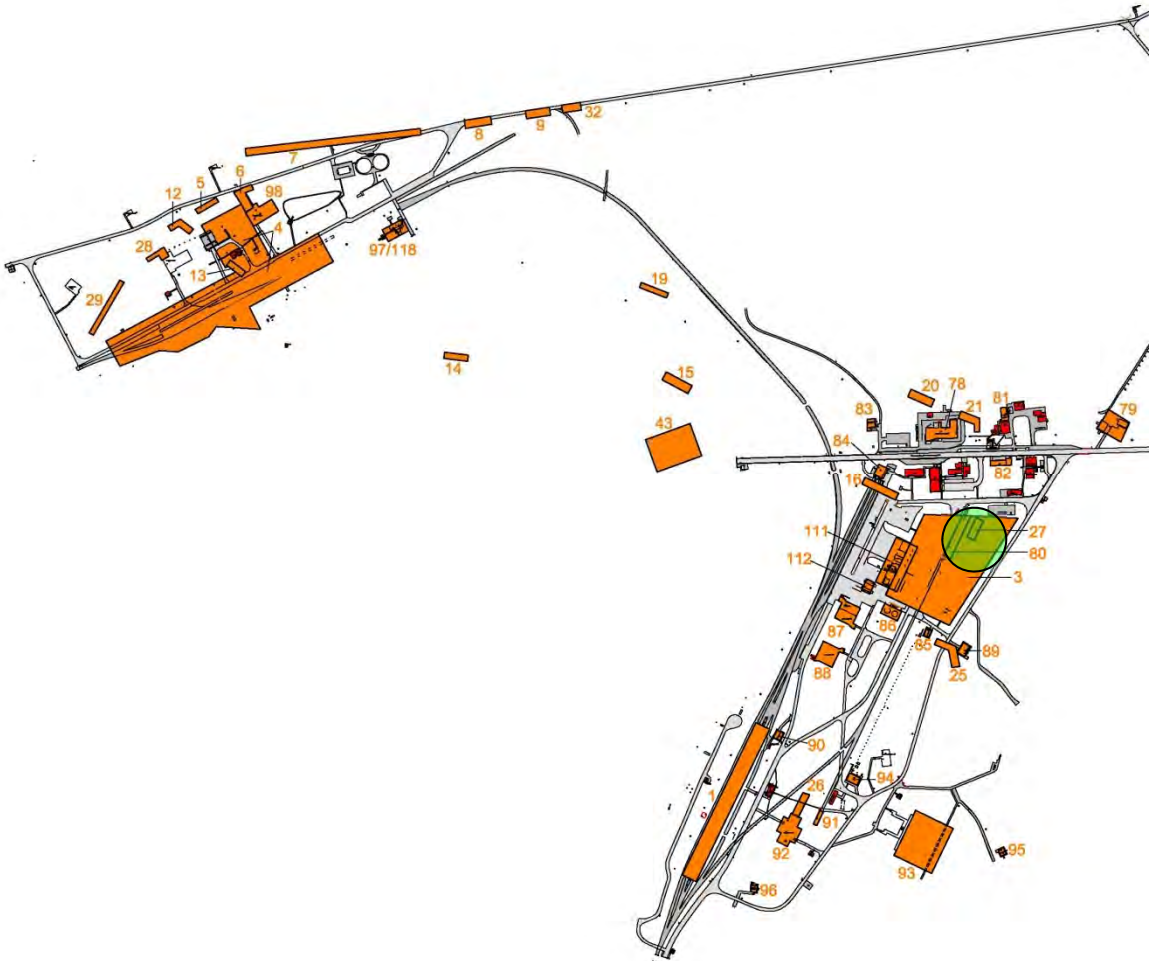
KVF 80	Abfüllstelle Gleis 6	
Beschreibung	Abfüllstelle für Kesselwagen mit einem Gleis	
Größe	Ca. 200 m ²	
Bauliche Entwicklung	Bau zwischen 1938 und 1945; Umbau vermutlich vor 1974.	
Nutzung	früher: aktuell: geplant:	Verladegleis Verladegleis Keine Nutzungsänderung geplant
Ausstattung:	Kesselwagenabfüllstelle mit einer Länge von ca. 50 m mit einem Gleis. Rohrkanal für Abfüllstellen; Pumpen und Schlauchlagerstellen mit Auffangwannen	
Versiegelung / Baulicher Zustand	<p>Vollständige flüssigkeitsdichte Versiegelung der Umschlagflächen. Keine Hinweise auf Produktaustritte erkennbar. Guter baulicher Zustand. Keine Hinweise auf defekte Anlagenkomponenten. Umfeld der Verladegleise unbefestigt und als Freiflächen mit Rasenbewuchs angelegt. Regelmäßige TÜV-Prüfungen werden durchgeführt. Angaben über bisherige Mängel an der Abfüllstelle lagen nicht vor.</p>

<p>Foto 53: Abfüllstelle Gleis 6</p>
<p>Kontaminationspotential</p>	<p>Eintrag von Kraftstoff in den Boden</p>
<p>Potentielle Kontaminanten</p>	<p>BTEX, MKW, MTBE</p>
<p>Potentielle Eintragungsschwerpunkte</p>	<p>Austritt von Produkten im Bereich der Abfüllstelle</p>
<p>Kontaminationsrisiko</p>	<p>Erkenntnisse aus dem unmittelbaren Bereich der Abfüllstelle am Gleis 6 hinsichtlich Boden und Grundwasser liegen nicht vor.</p> <p>Im näheren Umfeld ist eine Bodenbelastung im Bereich der KVF 27 (Rohrleitungsschaden) sowie im Bereich der ehemaligen Kanisterabfüllfläche (KVF 3 / KF 3).</p> <p>Die bauliche Ausführung der Abfüllstelle (vollständige Flächenversiegelung) lässt den Austritt von Produkten in Boden und Grundwasser durch den aktuellen Betrieb nicht erwarten. Zusätzlich haben die regelmäßig durchgeführten Dichtigkeitsprüfungen der tanktechnischen Einrichtungen keine Auffälligkeiten gezeigt.</p> <p>Schadstoffeinträge in der Vergangenheit und ein Zusammenhang mit den genannten Abschnitten der KVF 27 und KVF 3 sind anhand der vorliegenden Datenlage nicht auszuschließen.</p> <p>Das Kontaminationsrisiko wird als <u>mittel</u> eingestuft:</p>

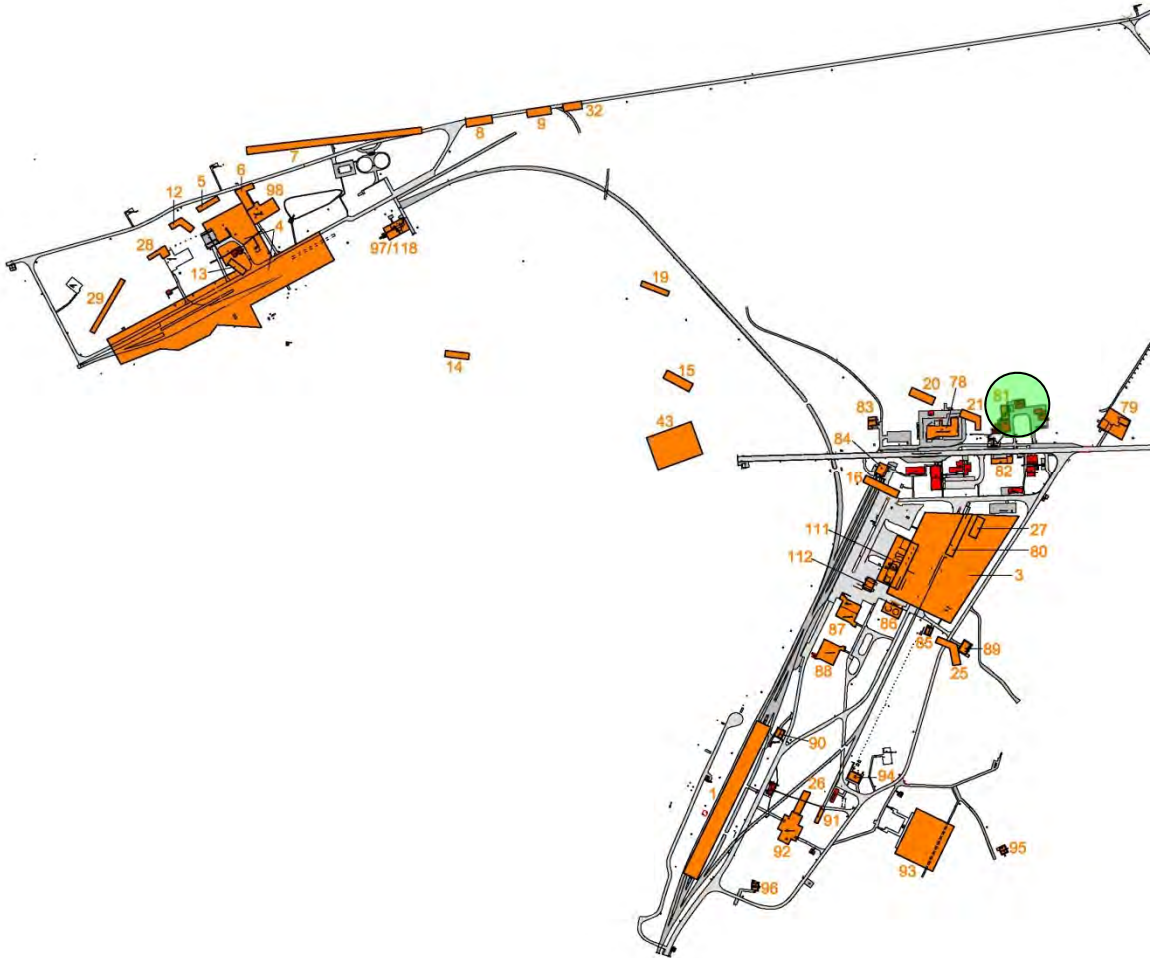
KVF 81	Garage und Öllager, Waschplatz	
Beschreibung	Ölgebindelager, Fahrzeugwaschplatz und Abstellfläche	
Größe	Ca. 200 m ²	
Bauliche Entwicklung	Bau zwischen 1938 und 1945; Umbau vermutlich vor 1974.	
Nutzung	früher:	Abstellfläche, Waschplatz, Lagerfläche; seit wann der Waschplatz als solcher genutzt wurde ist nicht bekannt.
	aktuell:	Gebindelager, Waschplatz, Abstellfläche
	geplant:	Keine Nutzungsänderung geplant
Ausstattung:	Gebäude mit Regalen und Kleingebinden; Garage, Waschplatz mit Druckstrahler	
Versiegelung / Baulicher Zustand	Vollständige flüssigkeitsdichte Versiegelung im Bereich Waschplatz. Abstellflächen mit Verbundsteinpflaster befestigt. Keine Hinweise auf Produktaustritte erkennbar. Guter baulicher Zustand. Angrenzende Flächen des Waschplatzes zum Teil unbefestigt (Rasen).

<p>Foto 55: Waschplatz, Abstellfläche Abstellfläche</p>	<p>Foto 56: Garage, Lagerraum für Kleingebinde,</p>
<p>Kontaminationspotential</p>	<p>Eintrag von Kraftstoff, ggf. Reinigungsmitteln, Schmierstoffe, Lösungsmittel in den Boden</p>
<p>Potentielle Kontaminanten</p>	<p>BTEX, MKW, LHKW</p>
<p>Potentielle Eintragungsschwerpunkte</p>	<p>Austritt von Produkten im Bereich des Waschplatzes</p>
<p>Kontaminationsrisiko</p>	<p>Erkenntnisse aus dem unmittelbaren Bereich des Waschplatzes hinsichtlich Boden und Grundwasser liegen nicht vor. Die bauliche Ausführung des Waschplatzes selbst (vollständige Flächenversiegelung) lässt den Austritt von Produkten in Boden und Grundwasser durch den aktuellen Betrieb nicht erwarten. Die angrenzenden Flächen sind jedoch unversiegelt (Rasen) bzw. mit Verbundsteinen befestigt, so dass hier die Versickerung von verunreinigtem Waschwasser möglich ist. Da frühere Art und Umfang der Flächenbefestigung und Flächennutzung nicht bekannt ist, sind Schadstoffeinträge in der Vergangenheit anhand der vorliegenden Datenlage nicht auszuschließen. Das Kontaminationsrisiko wird als <u>mittel</u> eingestuft:</p>

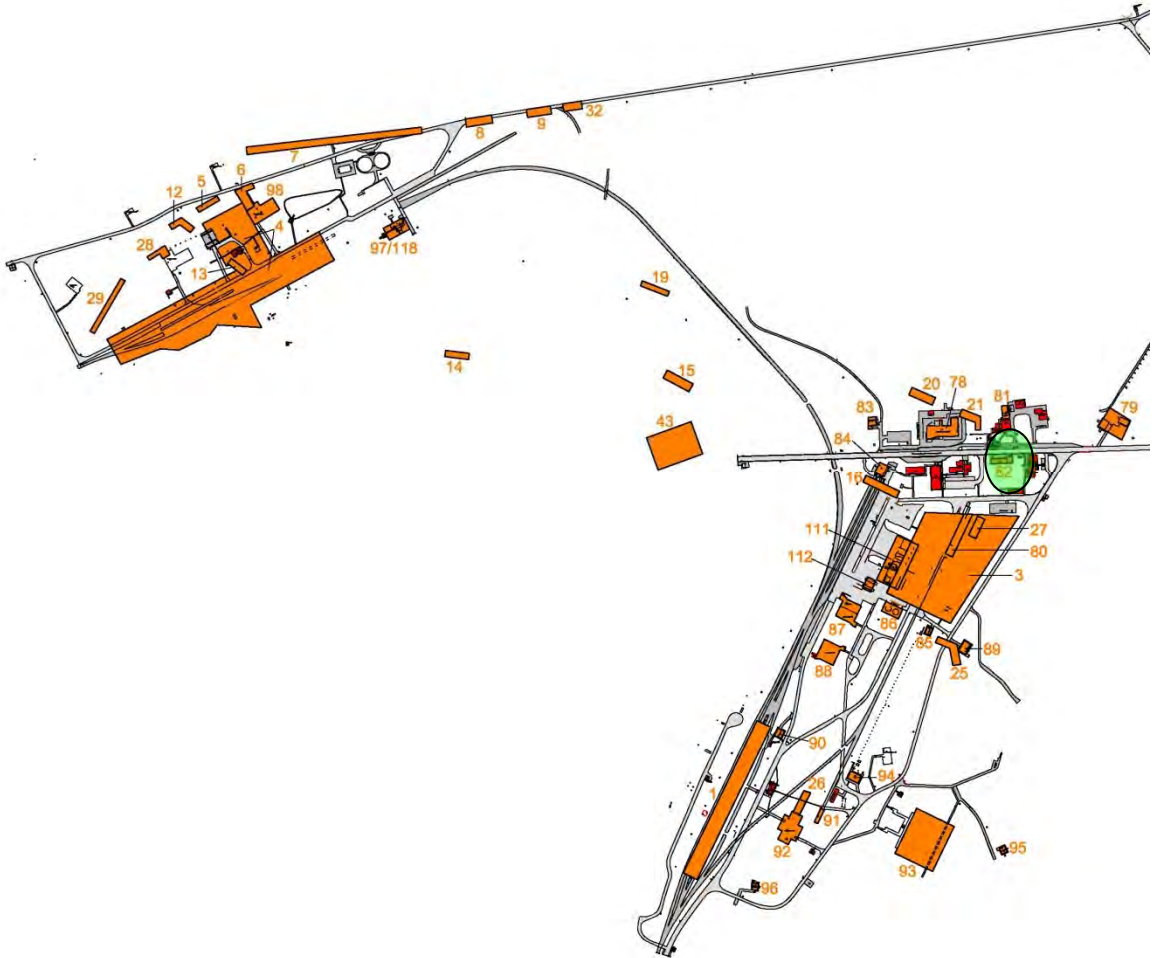
KVF 82	Heizzentrale mit Heizöl	
Beschreibung	Gebäude mit Heizungs Brenner und unterirdischen Heizöltanks	
Größe	Ca. 200 m ²	
Bauliche Entwicklung	Bau Gebäude zwischen 1938 und 1945. Datum der Einlagerung unterirdische Heizöltanks unbekannt..	
Nutzung	früher: aktuell: geplant:	Heizhaus Heizzentrale Keine Nutzungsänderung geplant
Ausstattung:	Gebäude mit Heizungs Brenner, 2 unterirdische, doppelwandige Heizöltanks je 40.000 Liter Volumen	
Versiegelung / Baulicher Zustand	Betonfußboden im Gebäude ohne Auffälligkeiten/Schäden. Keine Hinweise auf Produktaustritte erkennbar. Guter baulicher Zustand. Angrenzende Flächen des Gebäudes und der Tanks zum Teil unbefestigt (Rasen).

Foto 57: Heizzentrale	Foto 58: Heizöltanks (Domschächte)
Kontaminationspotential	Eintrag von Heizöl in den Boden
Potentielle Kontaminanten	MKW, BTEX, PAK
Potentielle Eintragungsschwerpunkte	Austritt von Produkten im Bereich des Gebäudes bzw. der Tanks
Kontaminationsrisiko	<p>Erkenntnisse aus dem unmittelbaren Bereich der Heizzentrale und der Tanks hinsichtlich Boden und Grundwasser liegen nicht vor.</p> <p>Die bauliche Ausführung des Gebäudes (Betonsohle) lässt den Austritt von Produkten in Boden und Grundwasser durch den Betrieb als Heizhaus nicht erwarten.</p> <p>Die Heizöltanks sind doppelwandig und unterliegen regelmäßigen Prüfungen. Austritte von Heizöl, z.B. durch Havarien, Überfüllungen o.ä., sind nicht bekannt.</p> <p>Die frühere Art und der Umfang der Flächennutzung im Bereich der an das Heizhaus angrenzenden Flächen sind nicht bekannt. Zu vermuten ist, dass auf den angrenzenden Flächen ggf. Heizmittel gelagert wurden. Schadstoffeinträge in der Vergangenheit sind anhand der vorliegenden Datenlage daher nicht auszuschließen.</p> <p>Das Kontaminationsrisiko wird als <u>mittel</u> eingestuft:</p>

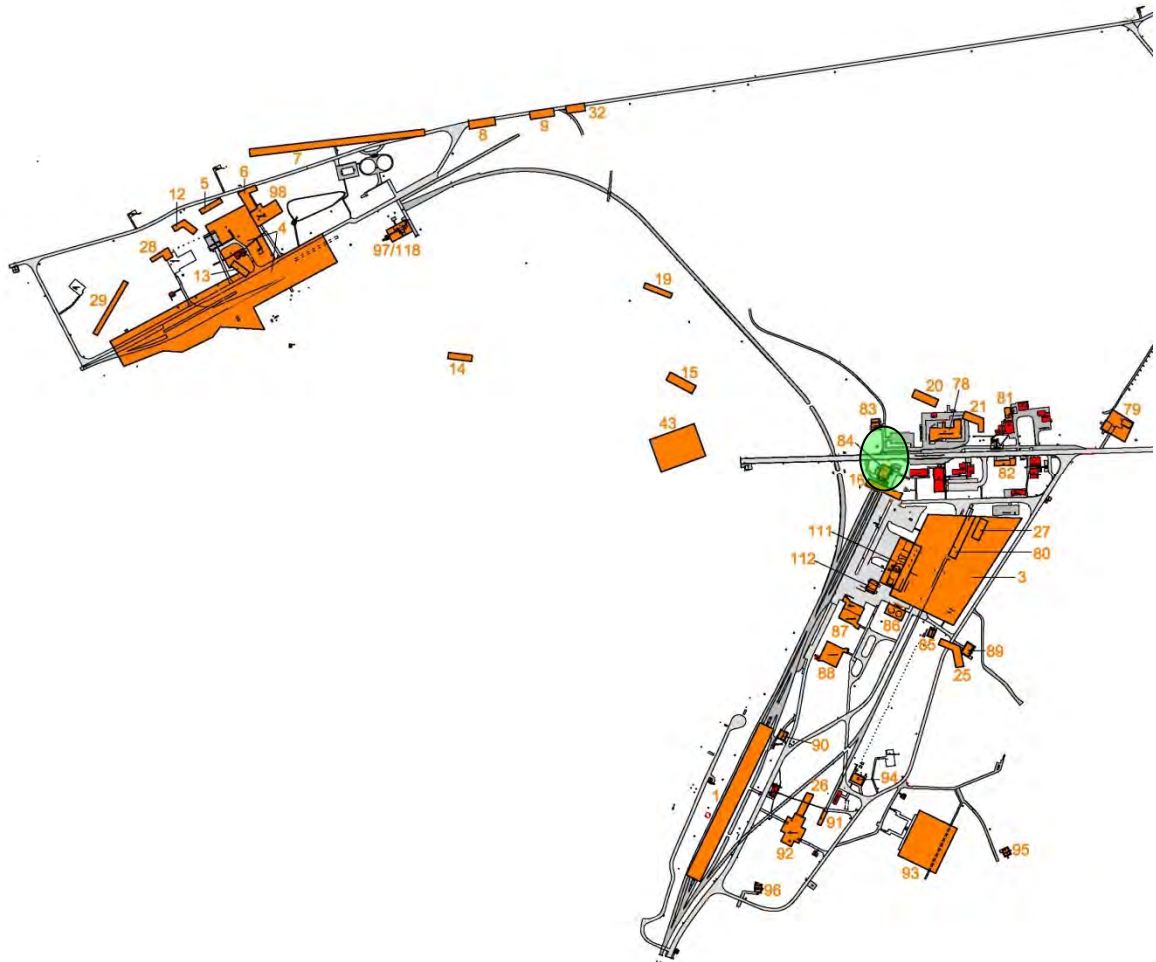
KVF 84	Lokschuppen 2	
Beschreibung	Lokschuppen	
Größe	Ca. 100 m ²	
Bauliche Entwicklung	Bau Gebäude zwischen 1938 und 1945.	
Nutzung	früher:	Lokschuppen
	aktuell:	Lokschuppen
	geplant:	Keine Nutzungsänderung geplant
Ausstattung:	Gebäude in Massivbauweise.	
Versiegelung / Baulicher Zustand	Keine Hinweise auf Produktaustritte erkennbar. Guter baulicher Zustand. Angrenzende Flächen des Gebäudes zum Teil unbefestigt (Rasen).

KVF 84	Lokschuppen 2
  <p>Foto 59: Lokschuppen 2</p>	
Kontaminationspotential	Eintrag von Kraftstoff, ggf. Reinigungsmittel, Schmierstoffe in den Boden
Potentielle Kontaminanten	BTEX, MKW, LHKW
Potentielle Eintragungsschwerpunkte	Austritt von Produkten im Bereich des Gebäudes
Kontaminationsrisiko	<p>Erkenntnisse aus dem unmittelbaren Bereich des Lokschuppens hinsichtlich Boden und Grundwasser liegen im Bereich der südlich an den Lokschuppen angrenzenden KVF 16 vor.</p> <p>Im Zuge des Ausbaus der Rohrleitungen im Jahr 1984 wurden an der KVF 16 Kontaminationen festgestellt und der angefallene Boden entsorgt. Da nicht bekannt ist, welchen Umfang und Tiefgang die damalige Baumaßnahme tatsächlich hatte, können noch vorhandene Kontaminationen, die von dieser Baumaßnahme nicht tangiert wurden (Randbereiche) auch in Richtung Lokschuppen nicht gänzlich ausgeschlossen werden.</p> <p>Das Kontaminationsrisiko wird als <u>mittel</u> eingestuft:</p>

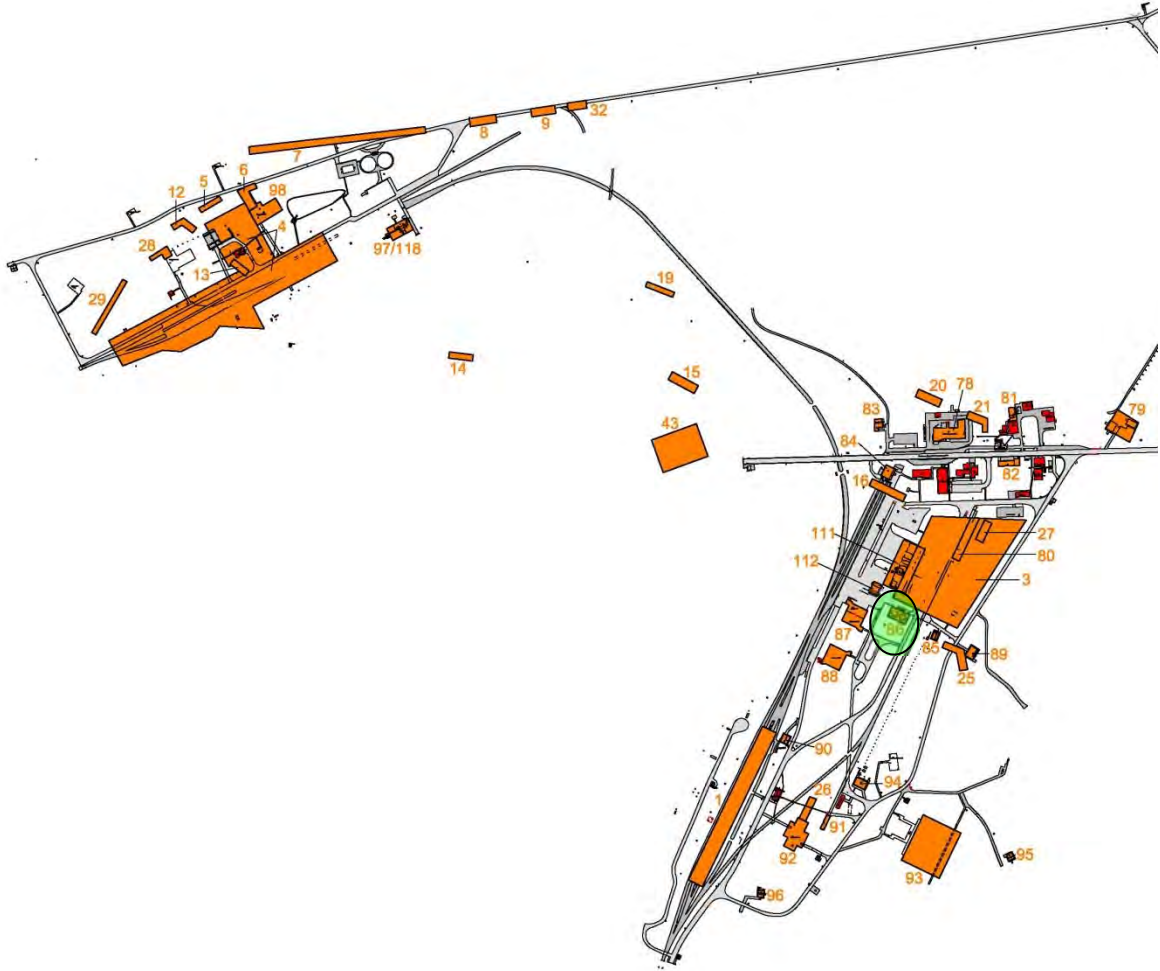
KVF 86	Tanks 200 und 201 samt Pumpenstand	
Beschreibung	Lagertanks und Pumpenstand	
Größe	Ca. 200 m ²	
Bauliche Entwicklung	Rückbau der Kanisterbefüllung 1982. Umnutzung der Fläche durch Neubau TKW-Befüllung und der Tanks 200 und 201 samt Pumpenstand 1999.	
Nutzung	früher: aktuell: geplant:	Kanisterabfüllfläche, Fasslager TKW-Befüllstation, Grünfläche Keine Nutzungsänderung geplant
Ausstattung:	Die Gebäude- und Anlagenteile der früheren Kanisterbefüllung sind nicht mehr vorhanden. Die Fläche ist heute durch die TKW-Befüllung (wird gesondert als KVF aufgeführt) überbaut. Zu dem Komplex der TKW-Befüllung gehören auch die Lagertanks 200 und 201 sowie der Pumpenstand.	
Versiegelung / Baulicher Zustand	Flüssigkeitsdichte Versiegelung im Bereich der TKW Befüllstation; Betonplatten im Bereich der Fahrwege; sonst Grünfläche

Foto 60: Lage der KVF 86; Blick nach Südosten	
Kontaminationspotential	Eintrag von Kraftstoff in den Boden
Potentielle Kontaminanten	BTEX, MKW, MTBE
Potentielle Eintragungsschwerpunkte	Austritt von Produkten im Bereich der Abfüll- und Lagerplätze
Kontaminationsrisiko	<p>Erkenntnisse aus dem unmittelbaren Umfeld der Tanks und dem Pumpenstand hinsichtlich Boden und Grundwasser liegen nicht vor.</p> <p>Die bauliche Ausführung der Tanks und des Pumpenstands (vollständige Flächenversiegelung) lässt den Austritt von Produkten in Boden und Grundwasser nicht erwarten. Zusätzlich haben die regelmäßig durchgeführten Dichtigkeitsprüfungen der tanktechnischen Einrichtungen keine Auffälligkeiten gezeigt.</p> <p>Ein Schadstoffeintrag aus dem Betrieb der Tanks und des Pumpenstandes in den Untergrund ist anhand der vorliegenden Datenlage nicht zu besorgen.</p> <p>Das Kontaminationsrisiko durch die derzeit betriebenen Einrichtungen wird als <u>gering</u> eingestuft.</p> <p>Nicht auszuschließen sind jedoch Verunreinigungen des Untergrundes durch die frühere Nutzung als Kanisterumschlagfläche (vergl. KVF 3 /KF 3). Das Kontaminationsrisiko wird bezüglich möglicher Altschäden als <u>mittel</u> eingestuft.</p>

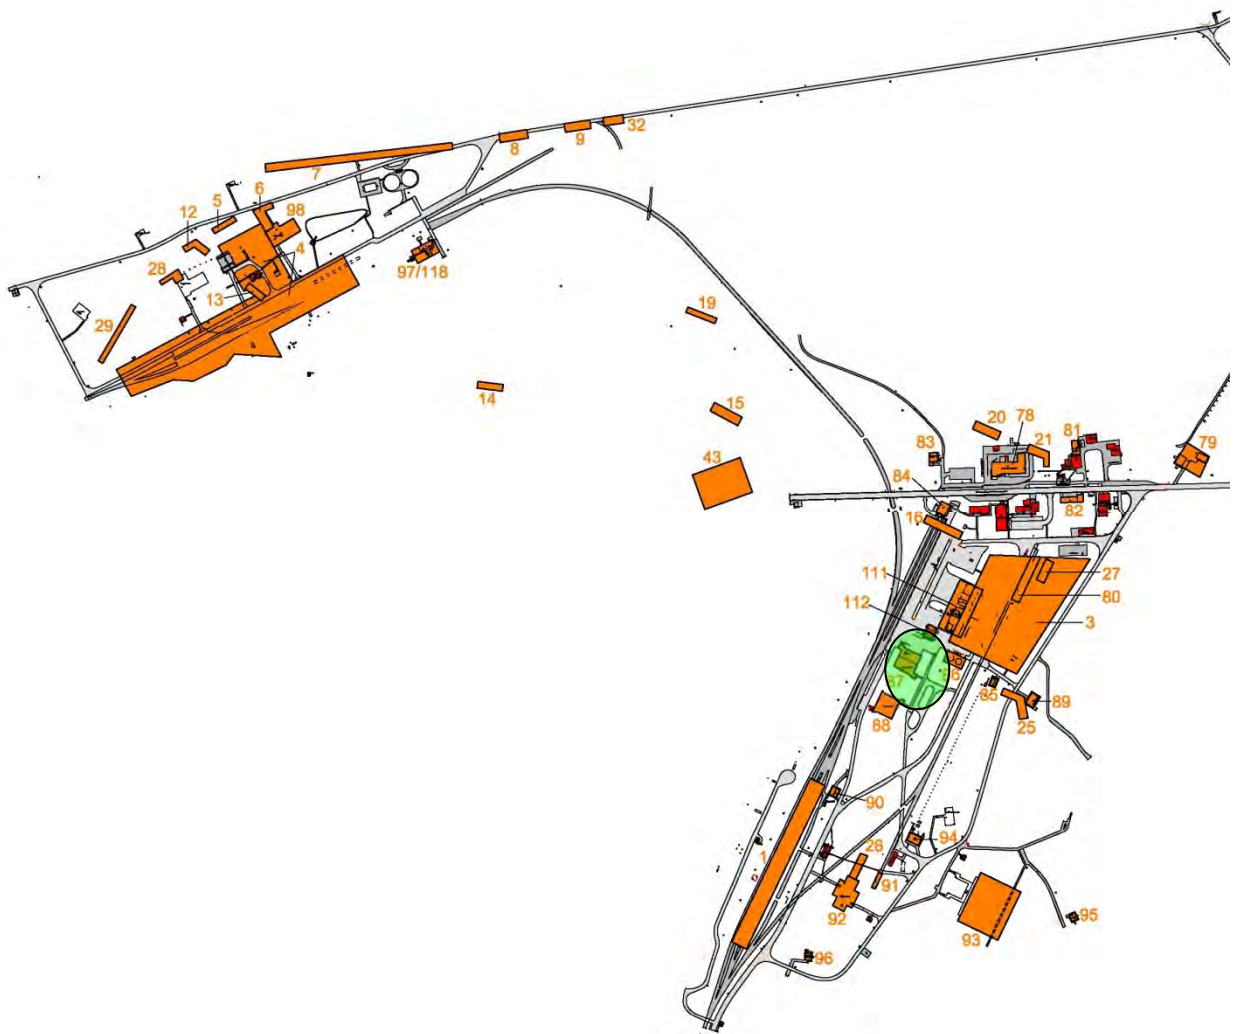
KVF 87	Fasskeller 2	
Beschreibung	Ehemaliges Fasslager	
Größe	Ca. 1.000 m ²	
Bauliche Entwicklung	Bau des Fasskellers zwischen 1939 und 1941.	
Nutzung	früher:	Fasskeller
	aktuell:	Lagerfläche für Betriebsmittel (Rohre, Flansche, Werkzeuge)
	geplant:	Keine Nutzungsänderung geplant
Ausstattung:	Keine; Lagerfläche	
Versiegelung / Baulicher Zustand	Vollständig mit Beton versiegelte Lagerflächen. Bunkerbauweise mit Erdüberdeckung. Befestigter Rampenvorbau. Sehr guter baulicher Zustand.

Foto 61: Eingang Fasskeller	Foto 62 : Zufahrt Fasskeller mit Rampe
Kontaminationspotential	Eintrag von Kraftstoff, ggf. Reinigungsmittel, Schmierstoffe, Lösungsmittel in den Boden
Potentielle Kontaminanten	BTEX, MKW, LHKW
Potentielle Eintragungsschwerpunkte	Austritt von Produkten im Bereich der Lager- und Ladeflächen
Kontaminationsrisiko	<p>Erkenntnisse aus dem unmittelbaren Umfeld des Fasskellers hinsichtlich Boden und Grundwasser liegen nicht vor.</p> <p>Die bauliche Ausführung des Fasskellers (vollständige Ummantelung aus Beton) sowie die vollständige Flächenversiegelung innerhalb des Lagerraumes lässt den Austritt von Produkten in Boden und Grundwasser nicht erwarten.</p> <p>Nutzungsbedingte Einträge von Schadstoffen in den Boden sind im Bereich der Verloaderampen anhand der vorliegenden Datenlage nicht auszuschließen.</p> <p>Das Kontaminationsrisiko wird als mittel eingestuft.</p>

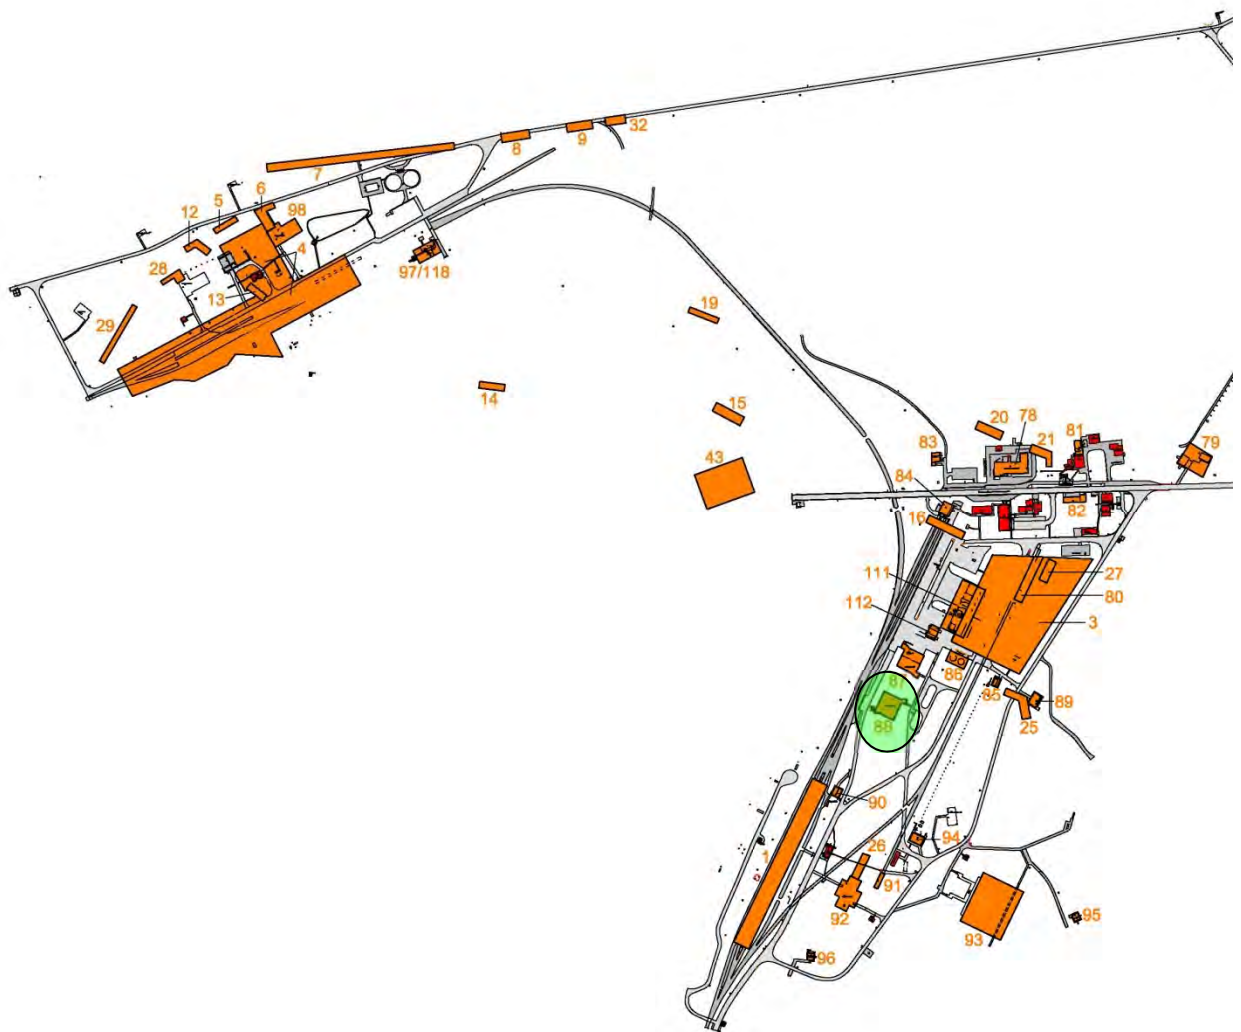
KVF 88	Fasskeller 1	
Beschreibung	Ehemaliges Fasslager	
Größe	Ca. 1.000 m ²	
Bauliche Entwicklung	Bau des Fasskellers zwischen 1939 und 1941.	
Nutzung	früher:	Fasskeller
	aktuell:	Lagerfläche für Betriebsmittel (Rohre, Flansche, Werkzeuge)
	geplant:	Keine Nutzungsänderung geplant
Ausstattung:	Keine; Lagerfläche	
Versiegelung / Baulicher Zustand	Vollständig mit Beton versiegelte Lagerflächen. Bunkerbauweise mit Erdüberdeckung. Befestigter Rampenvorbau. Sehr guter baulicher Zustand.

KVF 88	Fasskeller 1
Foto 63: Eingang Fasskeller	Foto 64 : Zufahrt Fasskeller mit Rampe
Foto 65: Fasskeller	Foto 66 : Fasskeller
Kontaminationspotential	Eintrag von Kraftstoff, ggf. Reinigungsmittel, Schmiermittel, Lösungsmittel in den Boden
Potentielle Kontaminanten	BTEX, MKW, LHKW
Potentielle Eintragungsschwerpunkte	Austritt von Produkten im Bereich der Lager- und Ladeflächen
Kontaminationsrisiko	<p>Erkenntnisse aus dem unmittelbaren Umfeld des Fasskellers hinsichtlich Boden und Grundwasser liegen nicht vor.</p> <p>Die bauliche Ausführung des Fasskellers (vollständige Ummantelung aus Beton) sowie die vollständige Flächenversiegelung innerhalb des Lagerraumes lässt den Austritt von Produkten in Boden und Grundwasser nicht erwarten.</p> <p>Nutzungsbedingte Einträge von Schadstoffen in den Boden sind im Bereich der Verloaderampen anhand der vorliegenden Datenlage nicht auszuschließen.</p> <p>Das Kontaminationsrisiko wird als mittel eingestuft.</p>

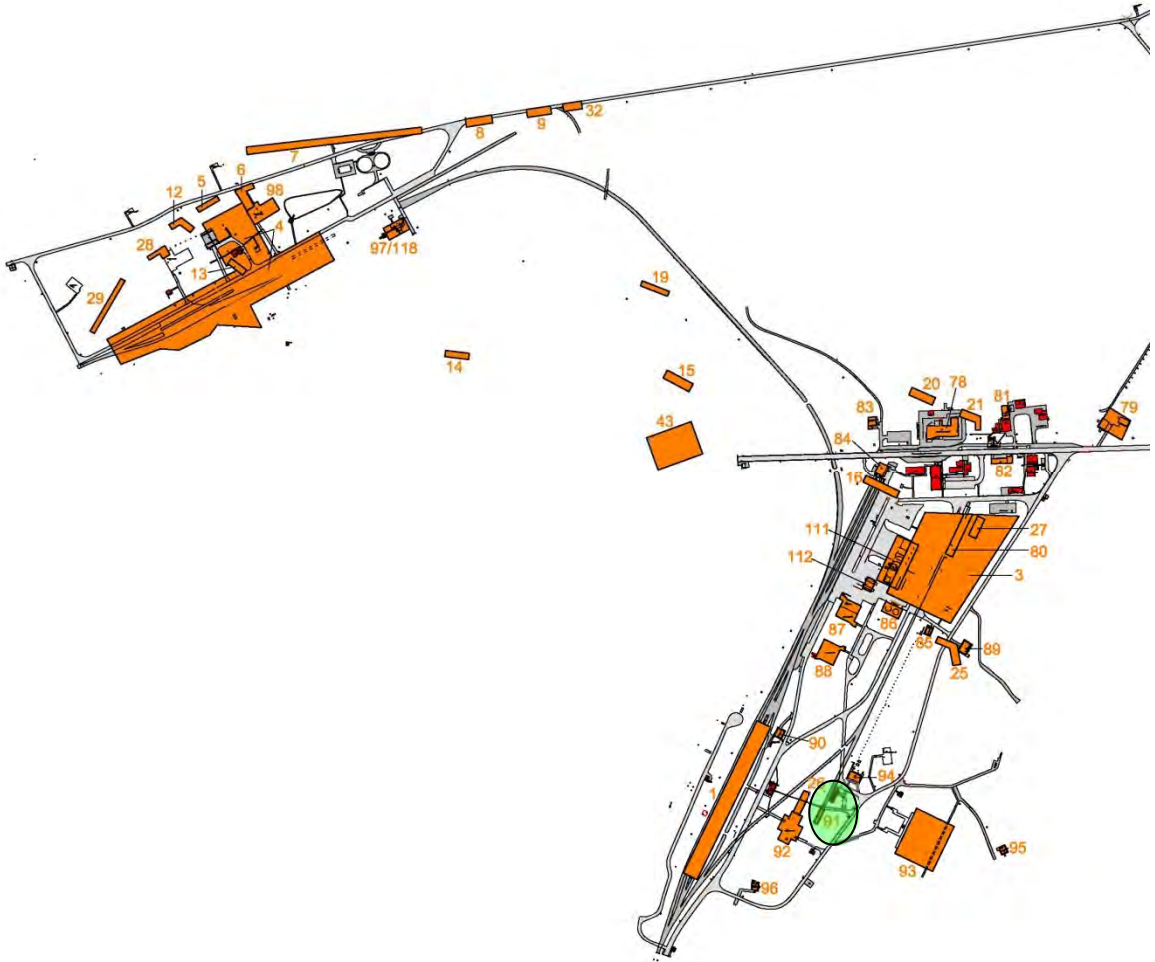
KVF 91	Lokwerkstatt	
Beschreibung	Lokwerkstatt	
Größe	Ca. 100 m ²	
Bauliche Entwicklung	Bau Gebäude zwischen 1938 und 1945.	
Nutzung	früher:	Lokschuppen
	aktuell:	Lagerschuppen
	geplant:	Keine Nutzungsänderung geplant
Ausstattung:	Keine	
Versiegelung / Baulicher Zustand	Keine Hinweise auf Produktaustritte erkennbar. Guter baulicher Zustand. Angrenzende Flächen des Gebäudes zum Teil unbefestigt (Rasen, Bäume).
