Neubau der Kaje 66 in Bremerhaven

Dokumentation der orientierenden schadstofftechnischen Erkundungen

bremenports GmbH & Co. KG

im Mai 2019

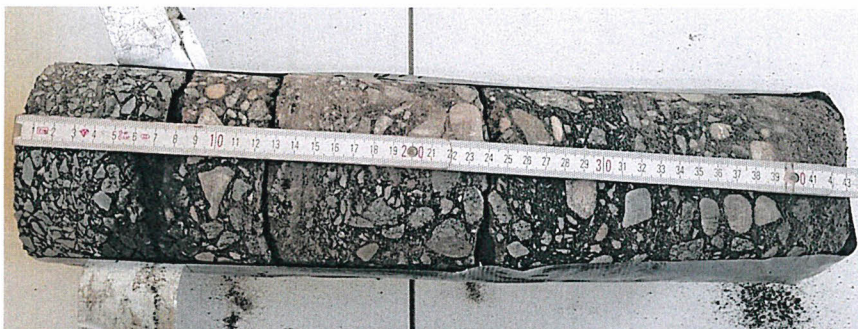
Foto

Entnahmestelle	Schichtenbezeichnung	Unterkante Schicht [cm u. GOK]	Schichtenmächtigkeit [cm]	Probenbezeichnung	untersuchte(r) / einstufigs-relevanter Parameter
CPT L4/18	Deckschicht	4	4		
	Binderschicht	8	4		
	Tragschicht	13	5		
	Deckschicht	17	4		
	Tragschicht	33	16		
	Deckschicht	34	1		
	Tragschicht	40	6		
	Teersand	44	4	18-441	PAK: 0,32 [mg/kg]

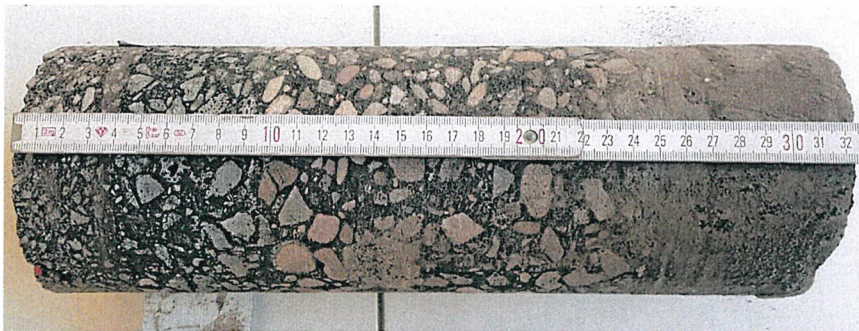
Foto

Entnahme- stelle	Schichten- bezeichnung	Unterkante Schicht [cm u. GOK]	Schichtenmächtigkeit [cm]	Probenbezeichnung	untersuchte(r) / einstu- fungs- relevanter Parameter
CPT - L5/18	Deckschicht	4	4		
	Binderschicht	9	5		
	Tragschicht	25	16		
	Teersand	33	8	18-442	PAK: 1,51 [mg/kg] Phenole: n. n.

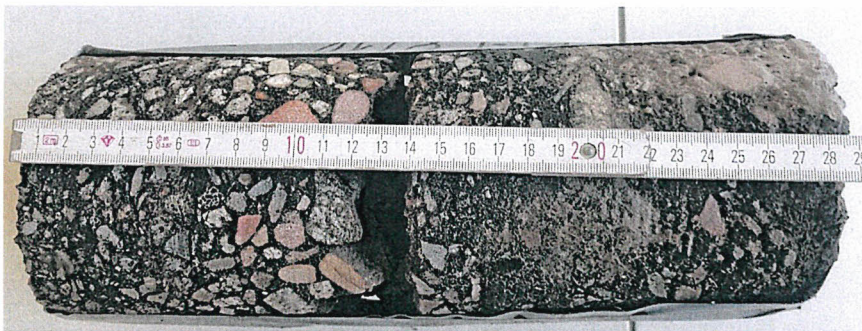
Foto

Entnahme- stelle	Schichten- bezeichnung	Unterkante Schicht [cm u. GOK]	Schichtenmächtigkeit [cm]	Probenbezeichnung	untersuchte(r) / einstu- fungs- relevanter Parameter
CPT - L8/18	Deckschicht	3	3	19-070	Asbestfasern gesamt: 0,800 M.-% Asbestfasern TRGS 517: < 0,008 M.-%
	Binderschicht	6	3	19-071	Asbestfasern gesamt: < 0,008 M.-% Asbestfasern TRGS 517: < 0,008 M.-%
	Tragschicht	14	8	18-443	PAK: 0,40 [mg/kg] Phenole: n. n.
				19-072	Asbestfasern gesamt: < 0,008 M.-% Asbestfasern TRGS 517: < 0,008 M.-%
	Tragschicht	22	8	18-144	PAK: 7,44 [mg/kg] Asbest: n. n.
	Teersand	30	8	18-145	PAK: 0,43 [mg/kg]
19-073				Asbestfasern gesamt: < 0,008 M.-% Asbestfasern TRGS 517: < 0,008 M.-%

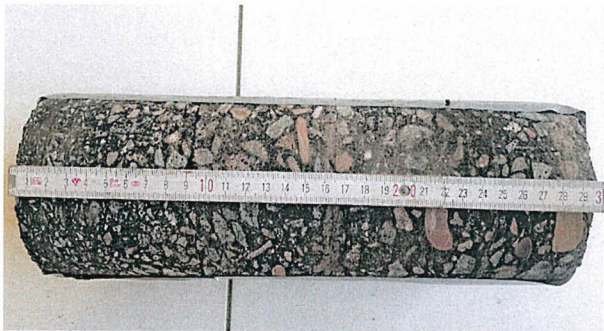
Foto

Entnahme- stelle	Schichten- bezeichnung	Unterkante Schicht [cm u. GOK]	Schichtenmächtigkeit [cm]	Probenbezeichnung	untersuchte(r) / einstufigs- relevanter Parameter
CPT - 19/18	Deckschicht	2	2	18-446	PAK: 3,86 [mg/kg]
				19-058	Asbestfasern gesamt: < 0,008 M.-% Asbestfasern TRGS 517: < 0,008 M.-%
	Deckschicht	3	1	19-059 (MP)	Asbestfasern gesamt: < 0,008 M.-% Asbestfasern TRGS 517: < 0,008 M.-%
	Deckschicht	4	1		
	Binderschicht	9	5	19-060	Asbestfasern gesamt: < 0,008 M.-% Asbestfasern TRGS 517: < 0,008 M.-%
	Tragschicht	25	16	19-061	Asbestfasern gesamt: 0,011 M.-% Asbestfasern TRGS 517: 0,011 M.-%
	Tragschicht	30	5	18-447	PAK: 1,35 [mg/kg]
				19-062	Asbestfasern gesamt: 0,010 M.-% Asbestfasern TRGS 517: 0,010 M.-%

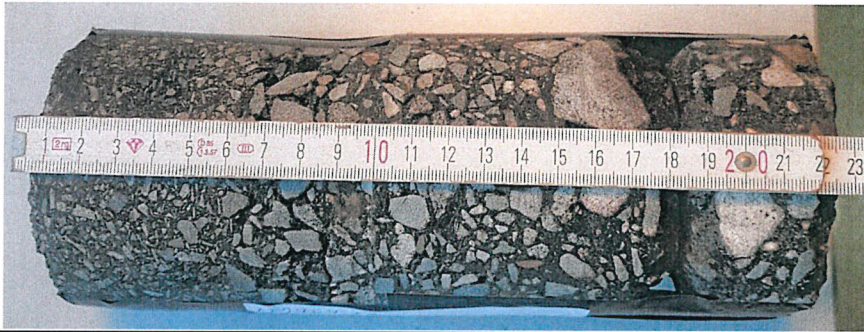
Foto

Entnahme- stelle	Schichten- bezeichnung	Unterkante Schicht [cm u. GOK]	Schichtenmächtigkeit [cm]	Probenbezeichnung	untersuchte(r) / einstu- fungs- relevanter Parameter
KB 1/18	Deckschicht	6	6	19-055	Asbestfasern gesamt: < 0,008 M.-% Asbestfasern TRGS 517: < 0,008 M.-%
	Tragschicht	18	12	19-056	Asbestfasern gesamt: < 0,008 M.-% Asbestfasern TRGS 517: < 0,008 M.-%
	Tragschicht	23	5	19-057	Asbestfasern gesamt: 0,028 M.-% Asbestfasern TRGS 517: 0,028 M.-%

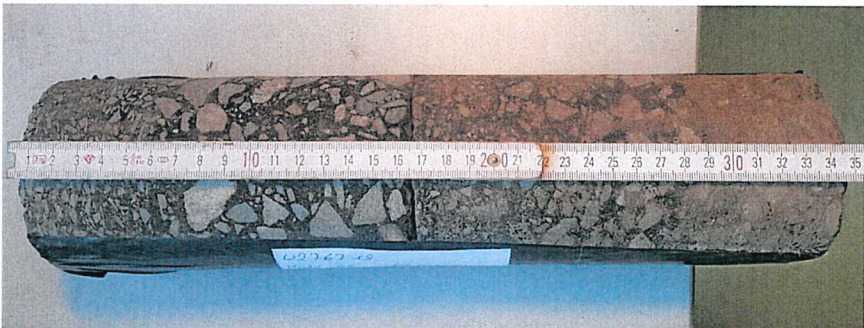
Foto

Entnahme- stelle	Schichten- bezeichnung	Unterkante Schicht [cm u. GOK]	Schichtenmächtigkeit [cm]	Probenbezeichnung	untersuchte(r) / einstu- fungs- relevanter Parameter
KB 2/18	Binderschicht	5	4	19-074	Asbestfasern gesamt: < 0,008 M.-% Asbestfasern TRGS 517: < 0,008 M.-%
	Tagschicht	16	11	19-075	Asbestfasern gesamt: < 0,008 M.-% Asbestfasern TRGS 517: < 0,008 M.-%
	Binderschicht	20	4	19-076	Asbestfasern gesamt: < 0,008 M.-% Asbestfasern TRGS 517: < 0,008 M.-%
	Tagschicht	35	15	19-077	Asbestfasern gesamt: 0,008 M.-% Asbestfasern TRGS 517: 0,008 M.-%

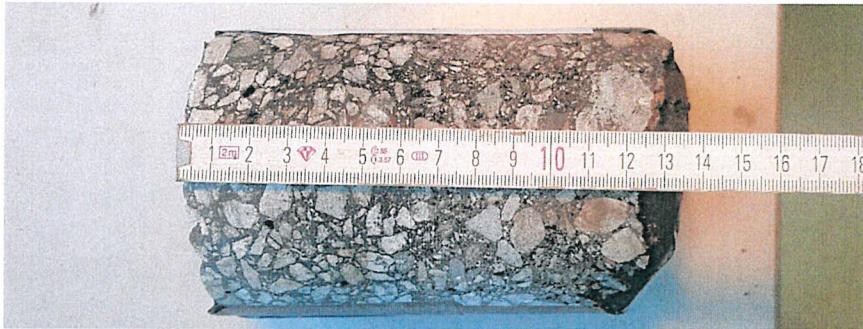
Foto

Entnahme- stelle	Schichten- bezeichnung	Unterkante Schicht [cm u. GOK]	Schichtenmächtigkeit [cm]	Probenbezeichnung	untersuchte(r) / einstu- fungs- relevanter Parameter
KB 3/18	Deckschicht	6	6		
	Tragschicht	14	8	18-463	Asbestfasern gesamt: 0,023 M-% Asbestfasern TRGS 517: < 0,008 M-%

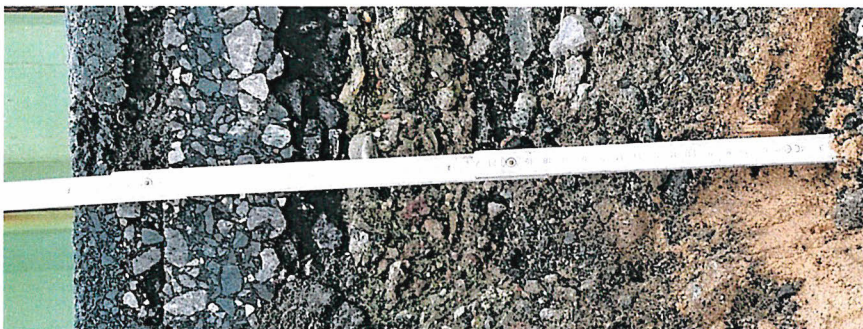
Foto

Entnahme- stelle	Schichten- bezeichnung	Unterkante Schicht [cm u. GOK]	Schichtenmächtigkeit [cm]	Probenbezeichnung	untersuchte(r) / einstu- fungs- relevanter Parameter
KB 4/18	Deckschicht	5	5		
	Tragschicht	15	10	18-467	Asbest: n.n.
	(Straßenunterbau)	34	19

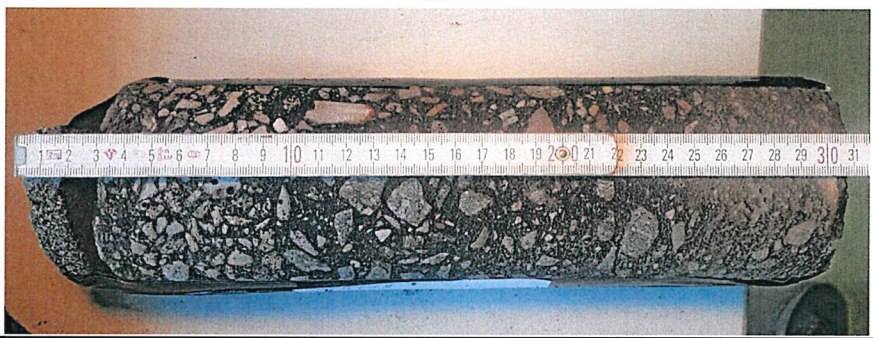
Foto

Entnahme- stelle	Schichten- bezeichnung	Unterkante Schicht [cm u. GOK]	Schichtenmächtigkeit [cm]	Probenbezeichnung	untersuchte(r) / einstu- fungs- relevanter Parameter
RKS 1/18	Deckschicht	2	2	18-464	Asbestfasern gesamt: 0,847 M-% Asbestfasern TRGS 517: 0,127 M-%
	Binderschicht	9	7	19-063	Asbestfasern gesamt: 0,030 M-% Asbestfasern TRGS 517: 0,009 M-%
	Tragschicht	21	12	19-064	Asbestfasern gesamt: < 0,008 M-% Asbestfasern TRGS 517: < 0,008 M-%
	Tragschicht	31	10	19-065	Asbestfasern gesamt: 0,015 M-% Asbestfasern TRGS 517: 0,015 M-%

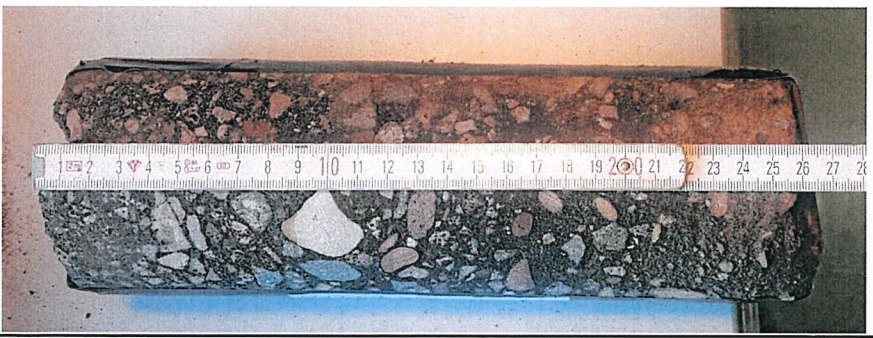
Foto

Entnahme- stelle	Schichten- bezeichnung	Unterkante Schicht [cm u. GOK]	Schichtenmächtigkeit [cm]	Probenbezeichnung	untersuchte(r) / einstu- fungs- relevanter Parameter
RKS 2/18	Deckschicht	8	8	19-078	Asbestfasern gesamt: 0,008 M-% Asbestfasern TRGS 517: 0,008 M-%
	Tragschicht	13	5	19-079	Asbestfasern gesamt: < 0,008 M-% Asbestfasern TRGS 517: < 0,008 M-%
	Deckschicht	20	7	19-080	Asbestfasern gesamt: < 0,008 M-% Asbestfasern TRGS 517: < 0,008 M-%
	Tragschicht	27	7	19-081	Asbestfasern gesamt: < 0,008 M-% Asbestfasern TRGS 517: < 0,008 M-%

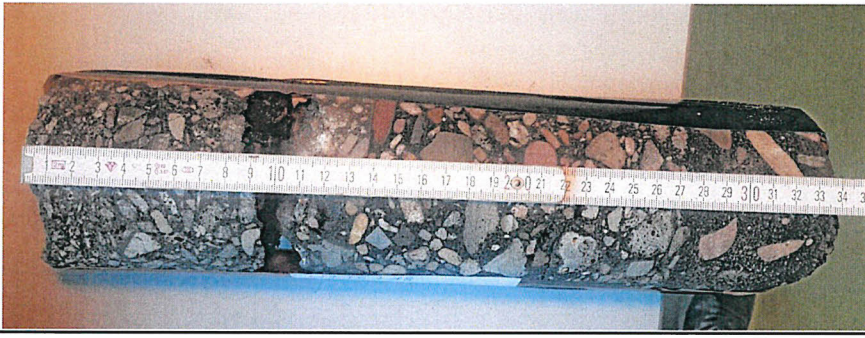
Foto

Entnahme- stelle	Schichten- bezeichnung	Unterkante Schicht [cm u. GOK]	Schichtenmächtigkeit [cm]	Probenbezeichnung	untersuchte(r) / einstu- fungs- relevanter Parameter
RKS 3/18	Deckschicht	9	9	19-066	Asbestfasern gesamt: 0,445 M-% Asbestfasern TRGS 517: < 0,008 M-%
	Tragschicht	18	9	18-465	Asbestfasern gesamt: 0,472 M-% Asbestfasern TRGS 517: 0,013 M-%
	Tragschicht	22	4	19-067	Asbestfasern gesamt: < 0,008 M-% Asbestfasern TRGS 517: < 0,008 M-%
	Tragschicht	27	5	19-068	Asbestfasern gesamt: < 0,008 M-% Asbestfasern TRGS 517: < 0,008 M-%
	Tragschicht	34	7	19-069	Asbestfasern gesamt: < 0,008 M-% Asbestfasern TRGS 517: < 0,008 M-%

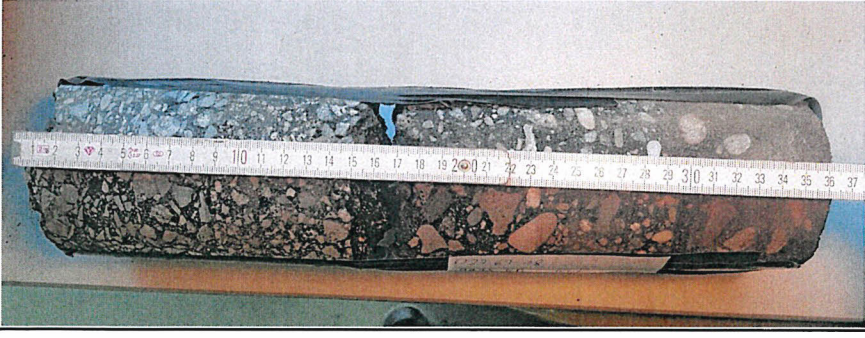
Foto

Entnahme- stelle	Schichten- bezeichnung	Unterkante Schicht [cm u. GOK]	Schichtenmächtigkeit [cm]	Probenbezeichnung	untersuchte(r) / einstu- fungs- relevanter Parameter
RKS 4/18	Deckschicht	5	5	19-082	Asbestfasern gesamt: < 0,008 M-% Asbestfasern TRGS 517: < 0,008 M-%
	Deckschicht	9	4	19-083	Asbestfasern gesamt: < 0,008 M-% Asbestfasern TRGS 517: < 0,008 M-%
	Deckschicht	12	3	19-084	Asbestfasern gesamt: < 0,008 M-% Asbestfasern TRGS 517: < 0,008 M-%
	Tragschicht	30	18	18-466	Asbestfasern gesamt: 0,035 M-% Asbestfasern TRGS 517: 0,013 M-%
	Tragschicht	37	7	19-085	Asbestfasern gesamt: < 0,008 M-% Asbestfasern TRGS 517: < 0,008 M-%

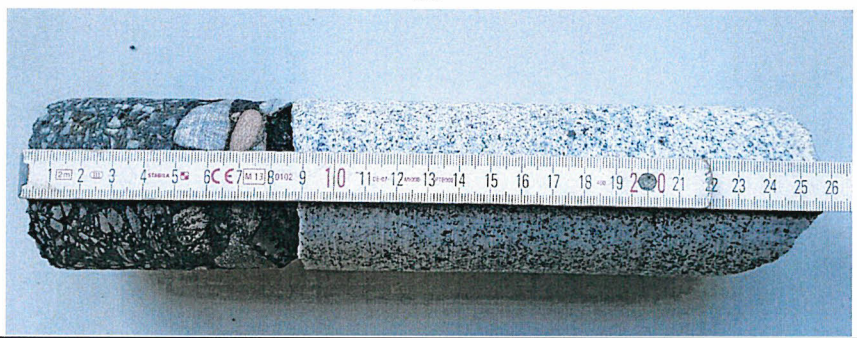
Foto

Entnahme- stelle	Schichten- bezeichnung	Unterkante Schicht [cm u. GOK]	Schichtenmächtigkeit [cm]	Probenbezeichnung	untersuchte(r) / einstu- fungs- relevanter Parameter
KB 1/19	Deckschicht	4	4	19-109	Asbestfasern gesamt: < 0,008 M-% Asbestfasern TRGS 517: < 0,008 M-%
	Tragschicht	8	4	19-110	Asbestfasern gesamt: < 0,008 M-% Asbestfasern TRGS 517: < 0,008 M-%

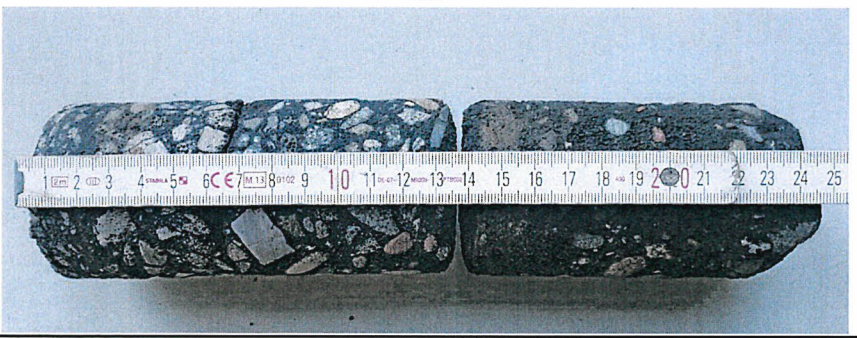
Foto

Entnahme- stelle	Schichten- bezeichnung	Unterkante Schicht [cm u. GOK]	Schichtenmächtigkeit [cm]	Probenbezeichnung	untersuchte(r) / einstu- fungs- relevanter Parameter
KB 2/19	Deckschicht	2	2	19-111	Asbestfasern gesamt: < 0,008 M-% Asbestfasern TRGS 517: < 0,008 M-%
	Tragschicht	13	11	19-112	Asbestfasern gesamt: < 0,008 M-% Asbestfasern TRGS 517: < 0,008 M-%
	Tragschicht	25	12	19-113	Asbestfasern gesamt: < 0,008 M-% Asbestfasern TRGS 517: < 0,008 M-%

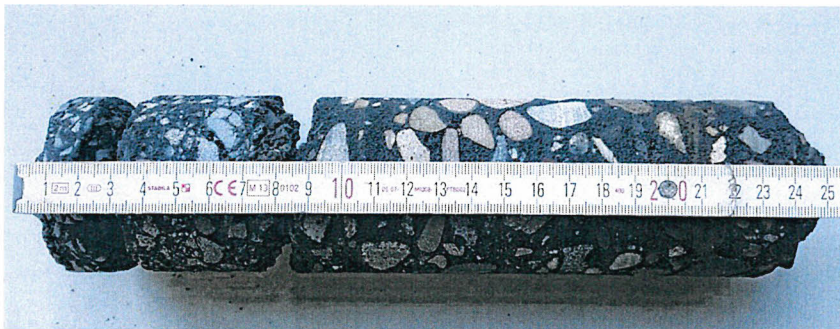
Foto

Entnahme- stelle	Schichten- bezeichnung	Unterkante Schicht [cm u. GOK]	Schichtenmächtigkeit [cm]	Probenbezeichnung	untersuchte(r) / einstu- fungs- relevanter Parameter
KB 4/19	Deckschicht	2	2	19-116	Asbestfasern gesamt: < 0,008 M-% Asbestfasern TRGS 517: < 0,008 M-%
	Deckschicht	5	3	19-117	Asbestfasern gesamt: 0,014 M-% Asbestfasern TRGS 517: 0,014 M-%
	Binderschicht	8	3	19-118	Asbestfasern gesamt: < 0,008 M-% Asbestfasern TRGS 517: < 0,008 M-%
	Tragschicht	26	18	19-119	Asbestfasern gesamt: < 0,008 M-% Asbestfasern TRGS 517: < 0,008 M-% PAK: 7,76 [mg/kg] Phenole: n.n.
