Generalplan Küstenschutz

Erhöhung der Deichlinie auf der linken Weserseite in Bremen im Bereich der Strassen „Am Deich“ und „Sankt-Pauli-Deich“ von der Stephani-Brücke bis Rotes Kreuz-Krankenhaus

Baumgutachten

Bremen, den 29.2.2012

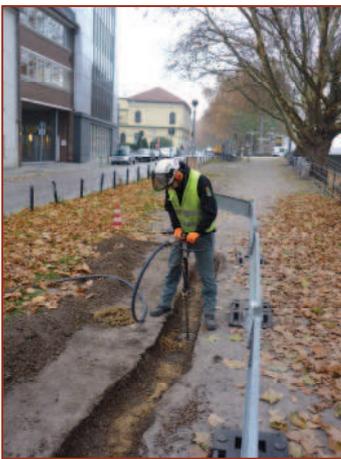
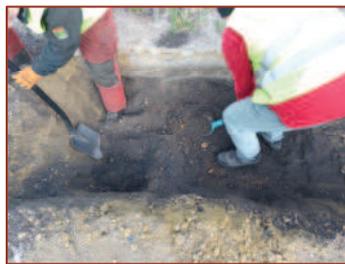
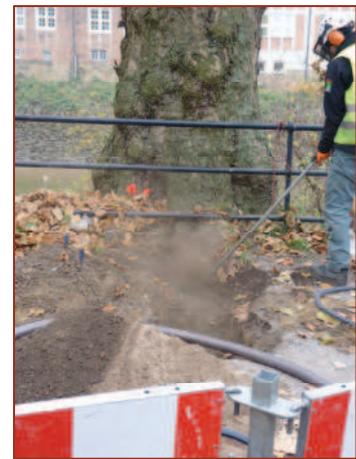
Ausgehend von den Hauptwurzelanläufen am Stammfuß wurde der Verlauf dieser Starkwurzeln im Boden verfolgt und dokumentiert.

Die Aufgrabungen erfolgten im verdichteten Wegebereich mittels Presslufthammer, dann nach Bodenlockerung mit einzustechender Druckluftlanze mittels Kompressor, Aufgrabungen mittels Spaten und Schaufel, teilweise mittels kleiner Handschaufel und Kelle sowie im direkten Umfeld von Wurzeln freilegen durch Einsatz einer Druckluftlanze.

Nach Erfassen der Wurzelstrukturen wurden die Wurzelsuchgräben wieder verfüllt und der Bereich in seinen ursprünglichen Zustand versetzt.
