Schichtenverzeichnisse, Bohrprofile und Verfüllungsskizzen
der Bohrungen WB 1/18 und WB 2/18, durchgeführt im Zeitraum
vom 06.12. bis 13.12.2018 von der Wilhelm Soltau GmbH, Seevetal,
im Auftrage der bremenports GmbH & Co. KG

Bauvorhaben: Sanierung Columbuskaje + Kaje 66 in Bremerhaven

Diagramme der Drucksondierungen CPT-W 1A/18, CPT-W 1B/18
bis CPT-W 12/18 und CPT-W 23/18 bis CPT-W 33/18, durchgeführt
im Zeitraum vom 20.11. bis 06.12.2018 von der Fugro Germany Land GmbH,
Lilienthal, im Auftrage der bremenports GmbH & Co. KG

Auswertungen eines digitalen Geländemodells hinsichtlich
der Gewässersohle – farbige Isolinien der Gesamtfläche

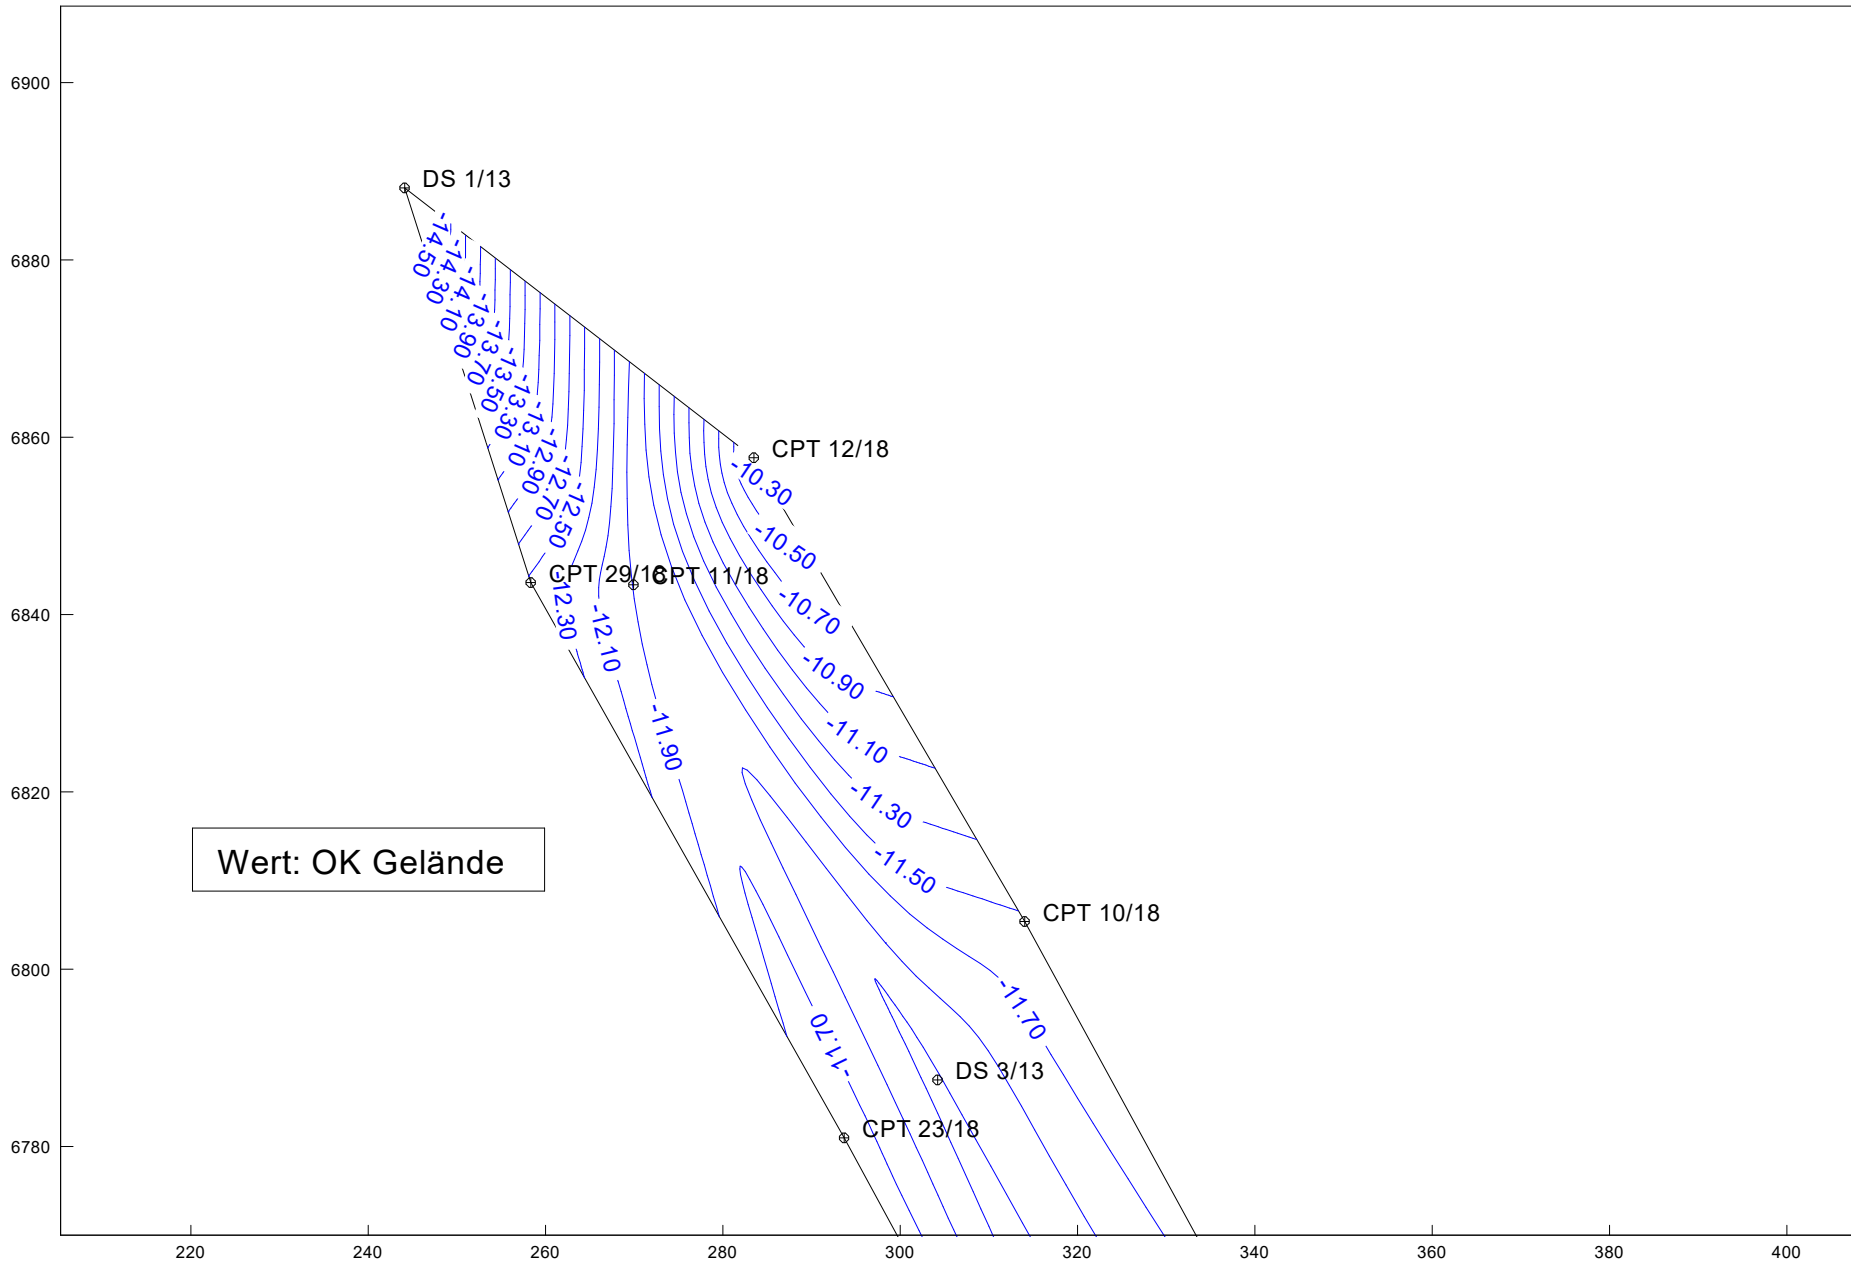
Anhang D2

Auswertungen eines digitalen Geländemodells hinsichtlich
der Gewässersohle – Isolinien von Einzelflächen

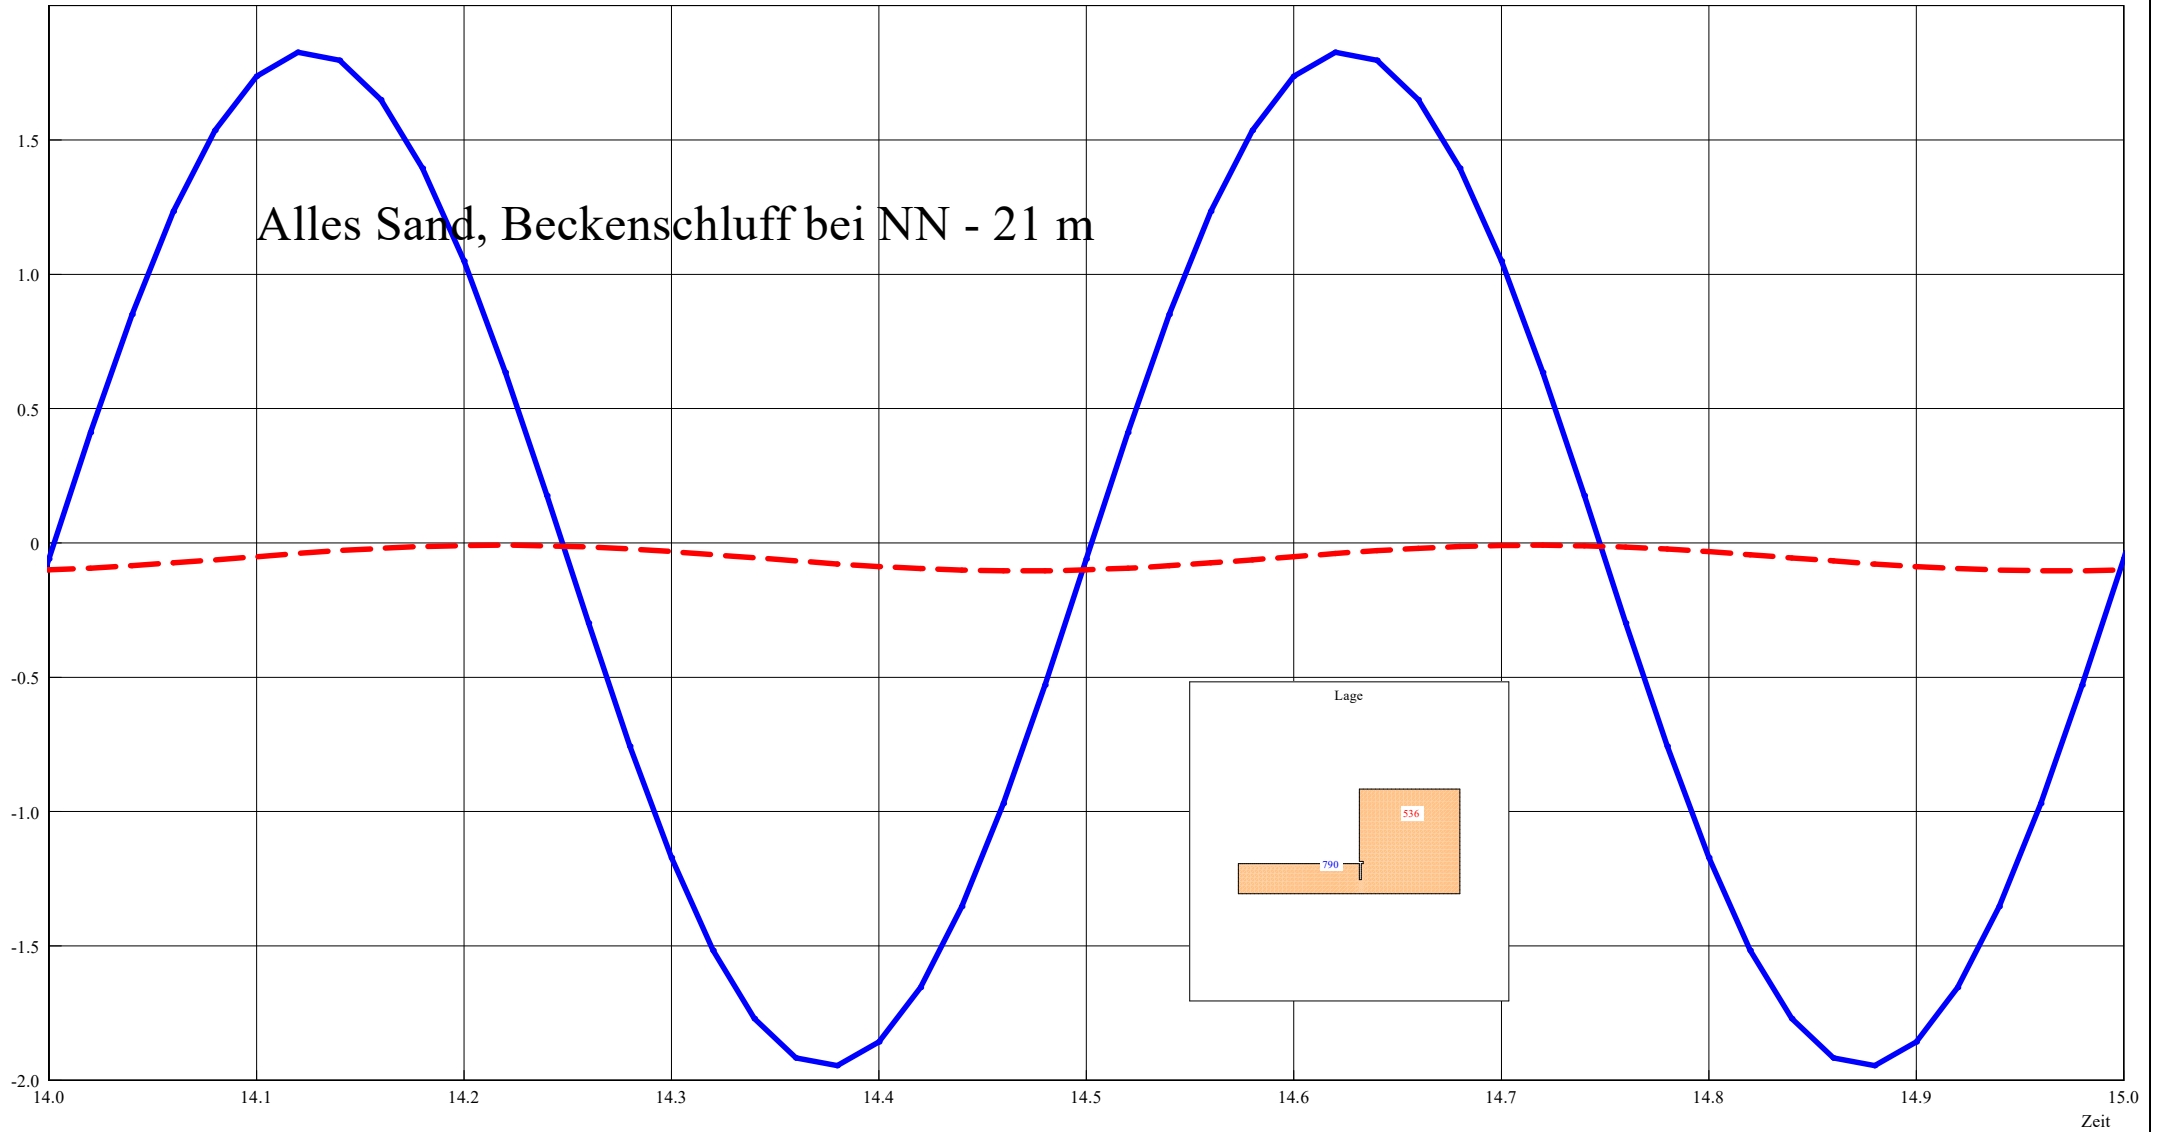
Anhang E1

Ermittlung der Wasserstände in der Auffüllung
für eine „unendlich lange“ Normaltide

Variante A: Ohne dichtende Kleischicht unter der Auffüllung

Ohne dichtende Kleischicht

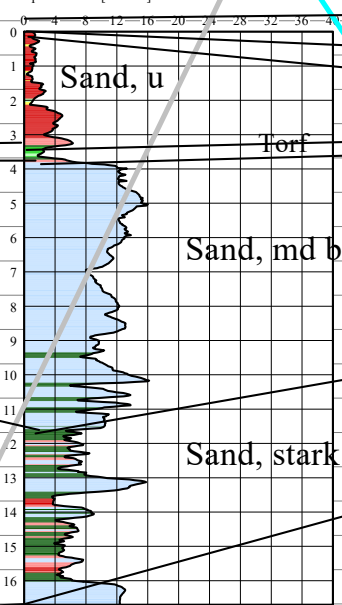
Querschnitt III

CPT-W 30/18
-11,70 mNN

CPT 5/13
-12,32 mNN

CPT-W 9/18
-11,71 mNN

Spitzendruck [MN/m²]
