# **Stadtstrecke 4. BA, Deichschart Buntentor Machbarkeitsstudie**

**Erläuterungsbericht**

**28.10.2024**

Auftragnehmerin: **Sweco GmbH**

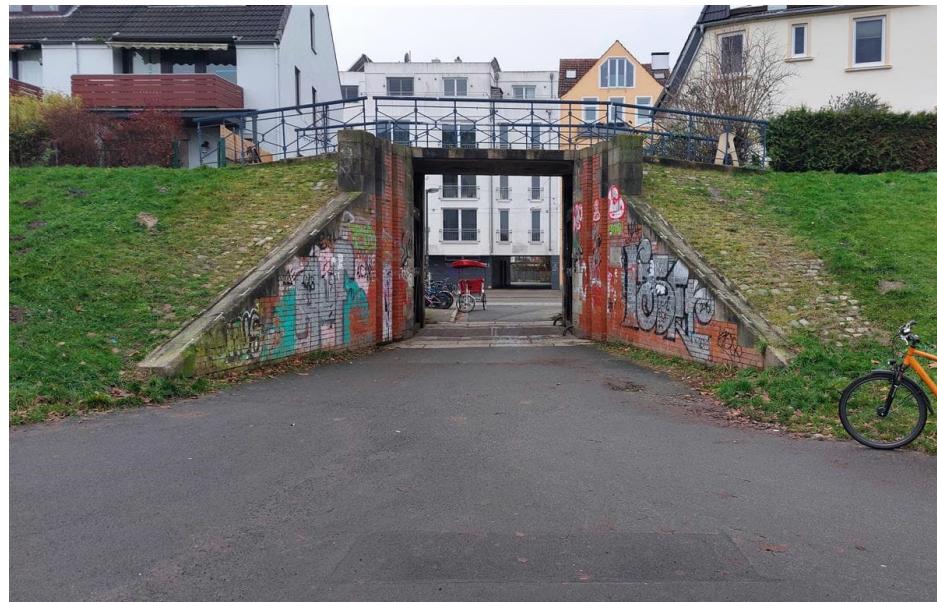
Abbildung 1: Deichschart Buntentor mit Blickrichtung zum Buntentorsteinweg; *Fotos: Sweco GmbH*

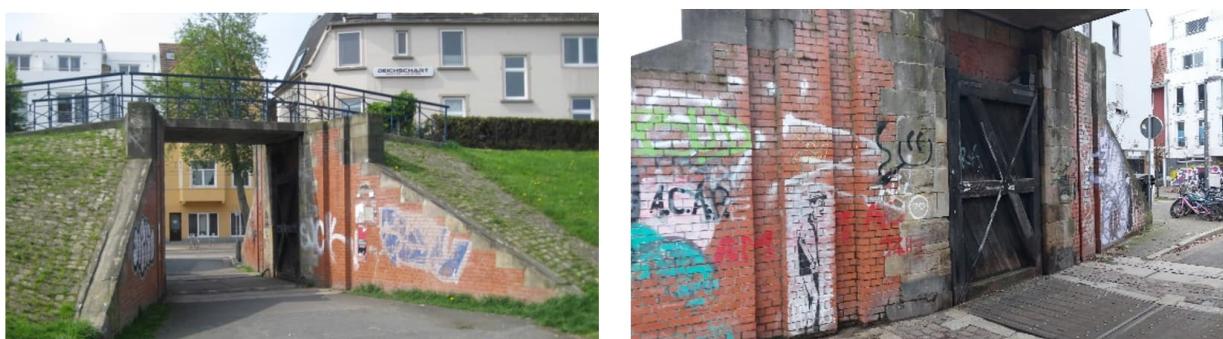
Abbildung 3: links: Deichschart Buntentor, Blick in den Buntentorsteinweg, rechts: Dammbalkennut und Holzdrehtor; Fotos: Sweco GmbH

Das Deichschart wurde 1882 errichtet und besteht aus zwei Widerlagern, die als Schwergewichtswände konzipiert wurden. Als Verschlussorgane dienen ein Stemmtor aus Holz (1. Deichsicherheit) sowie wasser- und landseitig des Holztores je zwei Dammbalkenlagen (2. Deichsicherheit). Der entstehende Hohlräum zwischen den Dammbalkenlagen kann im Hochwasserfall mit Sandsäcken gefüllt werden. Der Brückenüberbau wurde 1965 erneuert und liegt beidseitig auf den Widerlagern des Deichscharts auf. Außerdem wurde 1995 eine Sanierung des Deichscharts durchgeführt.

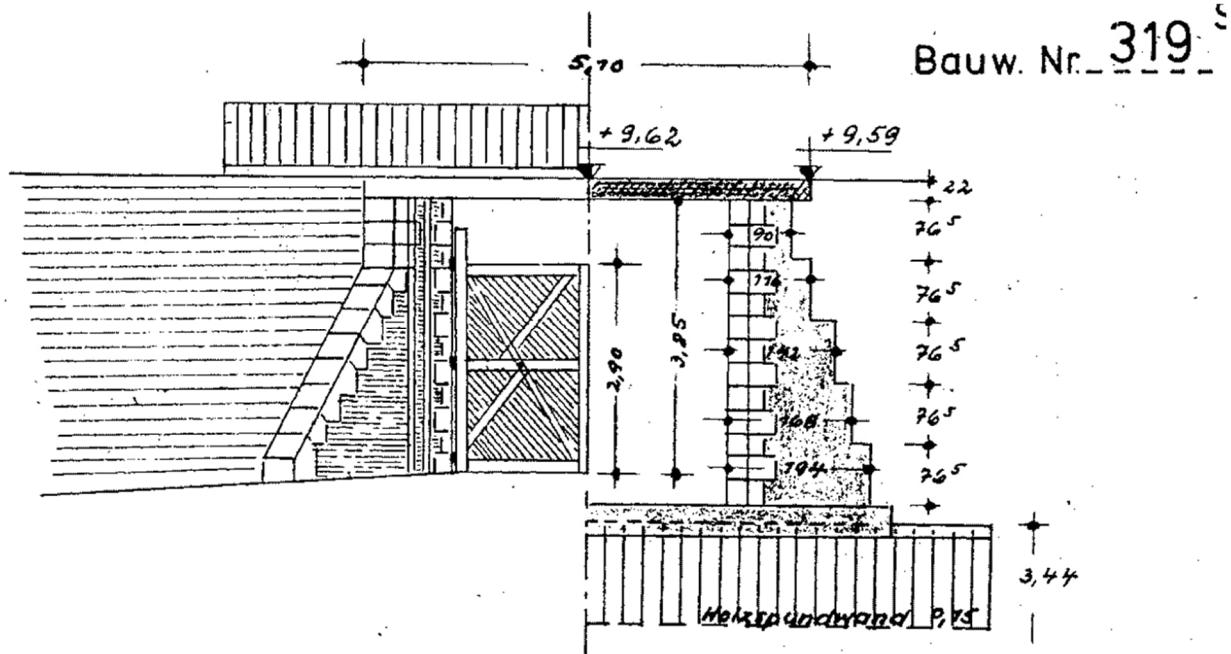
Abbildung 5: Ansicht, Längsschnitt Deichschart Quelle: Archiv Bremischer Deichverband am linken Weserufer

Die Abbildungen 4 bis 6 wurden den Bestandsunterlagen des Deichscharts entnommen, die durch den Bremischen Deichverband am linken Weserufer zur Verfügung gestellt wurden.

Das Deichschart weist eine Einfahrtsbreite flussseitig von 7,50 m und am Buntentorsteinweg von 5,00 m auf. Da die Wände konisch verlaufen, verjüngt sich die Durchfahrtsbreite bis zum Tor auf 3,50 m. Die Durchfahrthöhe beträgt 3,85 m. Das Deichschart besteht aus zwei Widerlagern, die sich zum Wandfuß verdicken. Die Schwergewichtswand weist am Kopf eine Stärke von 0,9 m auf, diese verdickt sich treppenförmig zum Wandfuß auf 1,94 m. Die Höhe der Holztore beträgt 2,90 m. Somit liegt die OK des Tores bei +8,46 m NHN. Unterhalb des Scharts sind zwei Sickerschürzen in Holzspundweise mit einer Länge von ca. 3,50 m eingebracht. Die Drempelhöhe des Deichscharts liegt bei +5,56 m NHN.

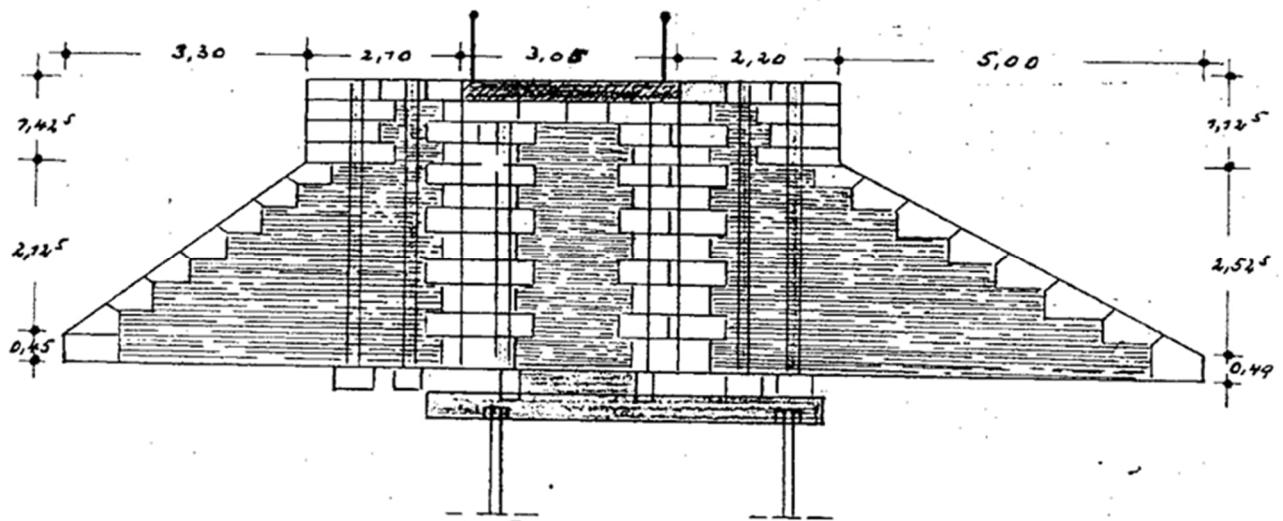
Abbildung 6: Querschnitt Deichschart Quelle: Archiv, Bremischer Deichverband am linken Weserufer

Der Brückenüberbau liegt auf einer Höhe von +9,57 m NHN, die Länge der Fahrbahnplatte beträgt 5,10 m und die Breite 3,05 m (einschließlich Absturzsicherung). Die Fahrbahnplatte liegt lediglich auf den Wänden des Deichscharts auf.

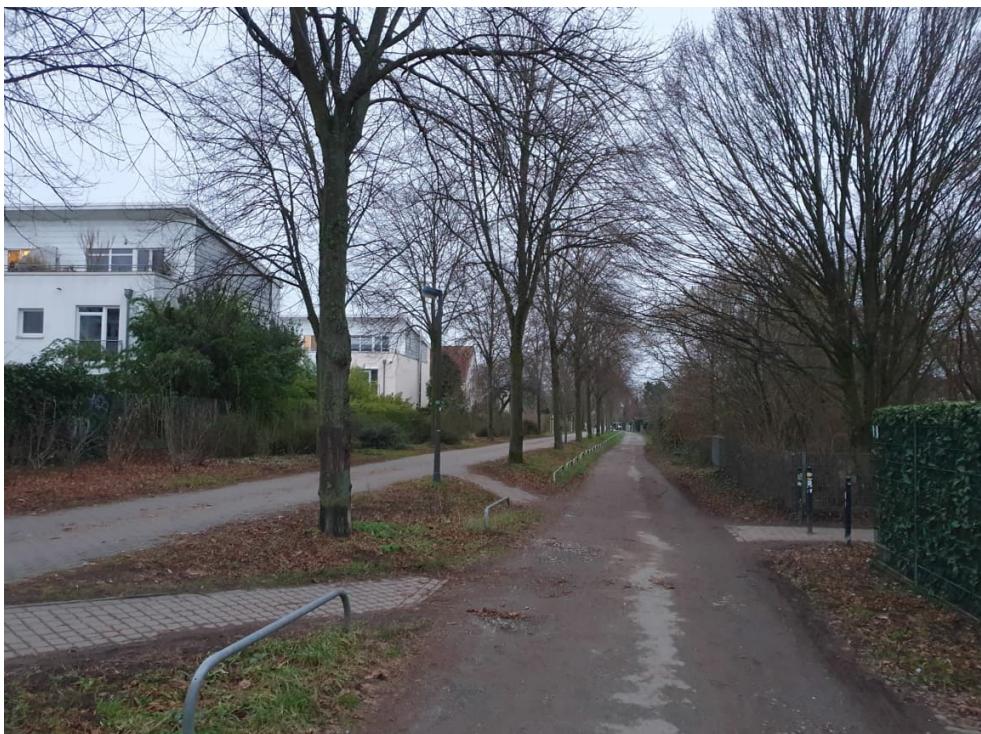
Abbildung 7: Bereich der geplanten Zufahrt für Rettungsfahrzeuge mit der zu fällenden Linde, Blickrichtung Buntentorsdeich; *Foto: Sweco GmbH*

Die Zufahrt für Rettungs- und Unterhaltungsfahrzeuge ins Vorland sowie für Lieferverkehre zum Kiosk ist vom Buntentorsteinweg kommend über einen Weg auf Höhe der Haltestelle Rosenpfad und weiter über den Geh- und Radweg in Verlängerung Buntentorsdeich vorgesehen. Der straßenseitige Teil des Wegs dient bereits als Feuerwehrzufahrt vom Buntentorsteinweg auf den Hinterhof des Gebäudes Buntentorsteinweg 374 und weist hier eine Breite von ca. 5,0 m auf. Im weiteren Verlauf verjüngt sich die befestigte Breite des Weges auf ca. 2,5 m, wobei die Breite des Flurstücks ca. 5,0 m beträgt. Wie in Anlage 1.1 dargestellt wurden die Schleppkurven für Rettungsfahrzeuge der Feuerwehr gemäß der „Muster-Richtlinie über Flächen für die Feuerwehr“ vom Februar 2007 überprüft und es ergibt sich der Bedarf die Seitenbereiche des Weges teilweise zu pflastern. Zur Herstellung des Anschlusses zwischen dem Weg und dem vorhandenen Geh- und Radweg in Verlängerung Buntentorsdeich ist ein Baum (Linde) zu fällen und der Bereich der Schleppkurve zu pflastern (siehe Abbildung 7). Es liegen keine Bestandsunterlagen über den Aufbau des bestehenden Geh- und Radwegs vor, daher wurde im Kostenrahmen eine Ertüchtigung des Wegeaufbaus vorgesehen. Ausgehend von einer Anfahrt aus Richtung Wache 1 der Feuerwehr verlängert sich der Anfahrtsweg für Rettungsfahrzeuge um 700 m. In einem Abstimmungstermin am 09.03.2023 gab die Feuerwehr Bremen an, dass eine Zufahrt über die dargestellte Wegeführung (Anlage 1.1.) hingenommen werden könne.

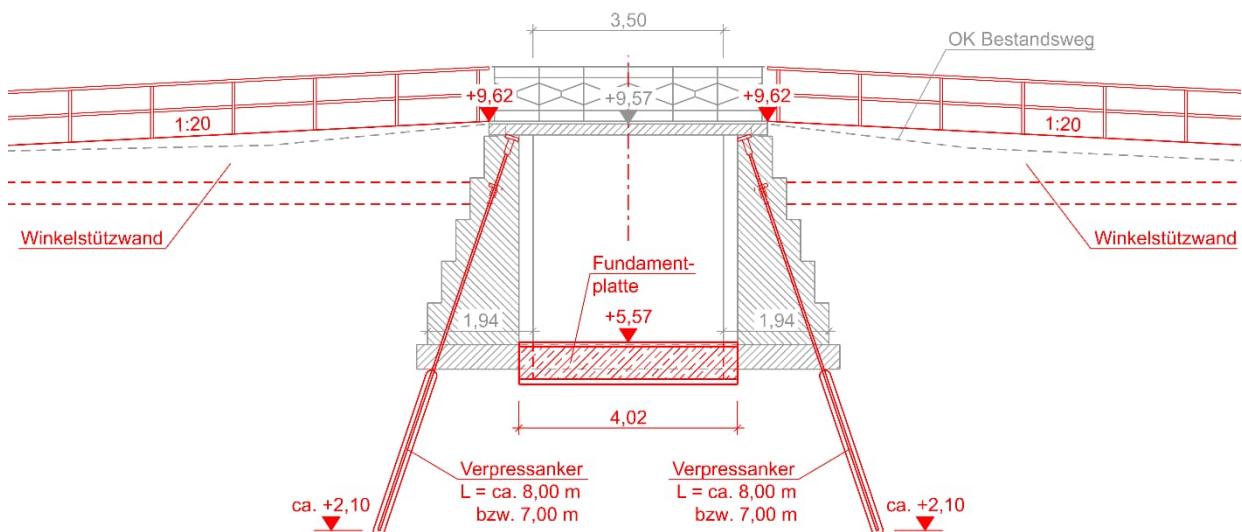
Abbildung 9: Alternative „Grundinstandsetzung“ – Querschnitt (Stand 2023)

Für die Wiederherstellung der Standsicherheit wurde in der ursprünglichen Planungsalternative „Grundinstandsetzung“ ein Verspannen der Mauerelemente mittels Verpressanker vorgesehen. Die Fundamentplatte sollte im Bereich der Tore neu ausgebildet werden und dadurch aussteifend wirken. Im Bereich der Flügelwände wurde ein Stahlbeton-Balkensystem geplant, welches ebenfalls eine aussteifende Wirkung erzeugen sollte. Die Flügelwände sollten aufgrund der flacheren Deichneigung aufgehöht und durch Winkelstützwände verlängert werden. Die Abbildung 9 und die Abbildung 10 zeigen die ursprüngliche Planung.

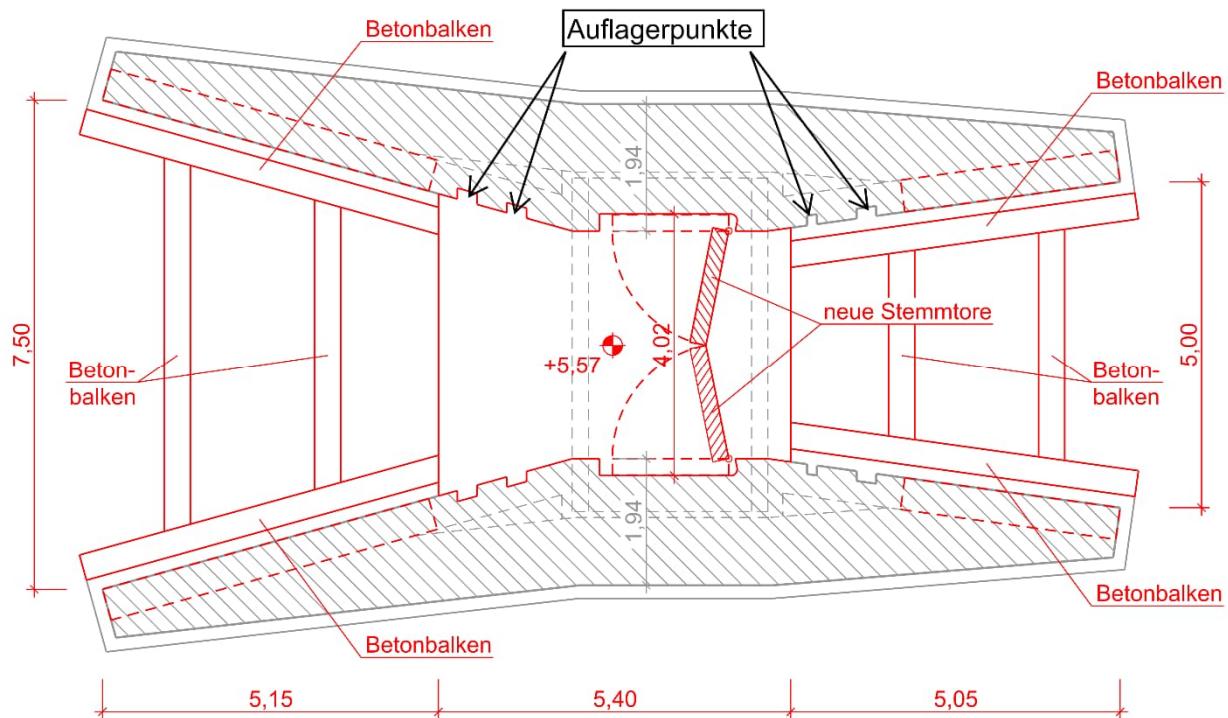
Abbildung 10: Alternative „Grundinstandsetzung“ – Grundriss (Stand 2023)

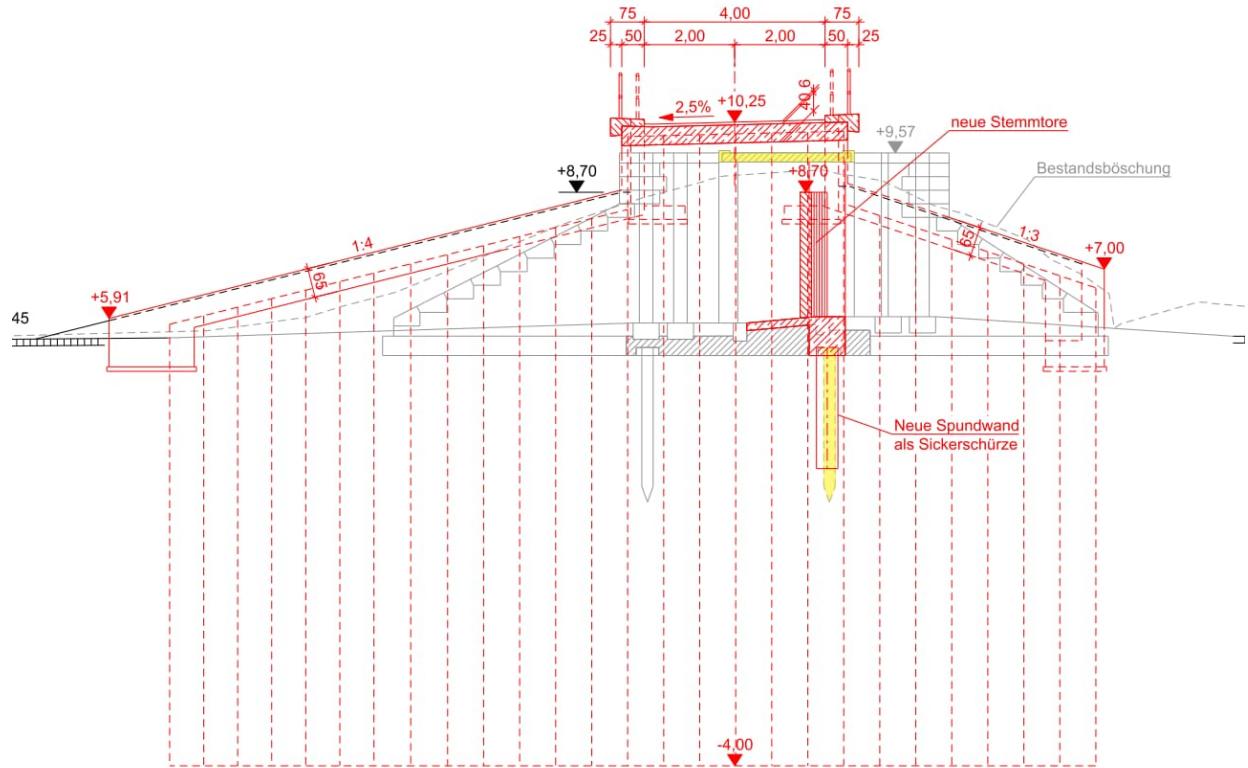
Schnitt A-A M. 1:100

Abbildung 13: Alternative „Grundinstandsetzung“ überarbeitet – Querschnitt A-A

Im Bereich der Stemmtore ist im Bestand eine Bodennische angeordnet, welche im Hochwasserfall die Unterkante des Stemmtores abdichtet. Diese ist im Bestand mit Holzplatten abgedeckt. Da die Stemmtore ebenfalls erneuert werden, wird eine durchgehende Fundamentplatte ausgebildet und die Bodennische entfällt. Dies hat den Vorteil, dass in einem Hochwasserfall die Stemmtore ohne Hilfsmittel verschlossen werden können. Diese Maßnahme führt zu einem sichereren Hochwasserschutz und einem geringeren Wartungsaufwand.

Die Holzstemmtore werden durch Stahlstemmtore ersetzt.

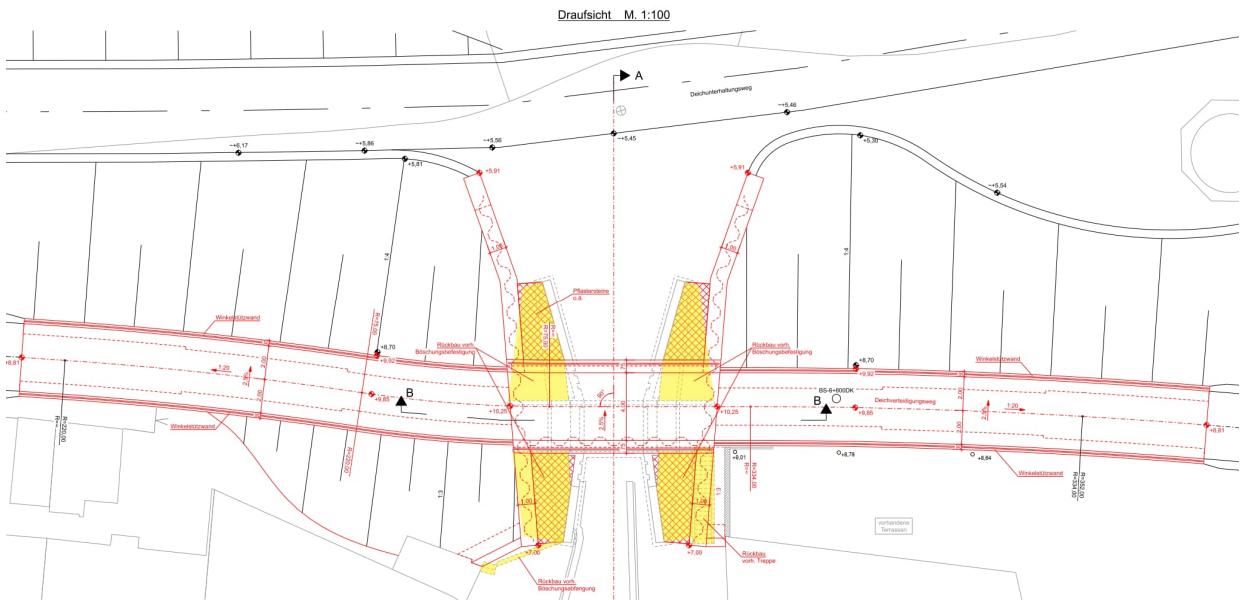
Abbildung 14: Alternative „Grundinstandsetzung“ überarbeitet – Draufsicht

Für die Durchgängigkeit des Deichverteidigungswegs wird die Bestandsüberbauplatte im Zuge der Sanierung durch eine 4,5 m breite und ca. 0,80 m starke Überbauplatte ersetzt, welche auf die Belastung SLW 60 ausgelegt ist. Dabei werden die wasserseitigen Dammbalkenkennischen von der Überbauplatte überspannt. Im Hochwasserfall sind die landseitigen Dammbalkenkennischen zu verwenden. Eine Verstärkung der Dammbalkenkennischen ist vorgesehen. Die Überbauplatte wird mit einer Höhe von +10,25 m NHN ausgebildet. Die Rampe des Deichverteidigungsweges auf den Brückenüberbau wird mit einer Neigung von 1:20 ausgebildet. Der entstehende Geländesprung zwischen Rampe und Deichböschung wird mittels Winkelstützwänden abgefangen. Es entstehen Wandansichtshöhen von bis zu ca. 1,5 m auf der Wasserseite und von bis zu ca. 1,3 m auf der Binnenseite.

Für eine Erhöhung der Bestickshöhen auf +9,70 m NHN muss der Überbau entfernt, die Auflager erhöht und das Tor ausgetauscht werden. Des Weiteren müssen die Anrampungen angepasst werden, wodurch sich die Ansichtshöhen der Stützwände der Rampen erhöhen.

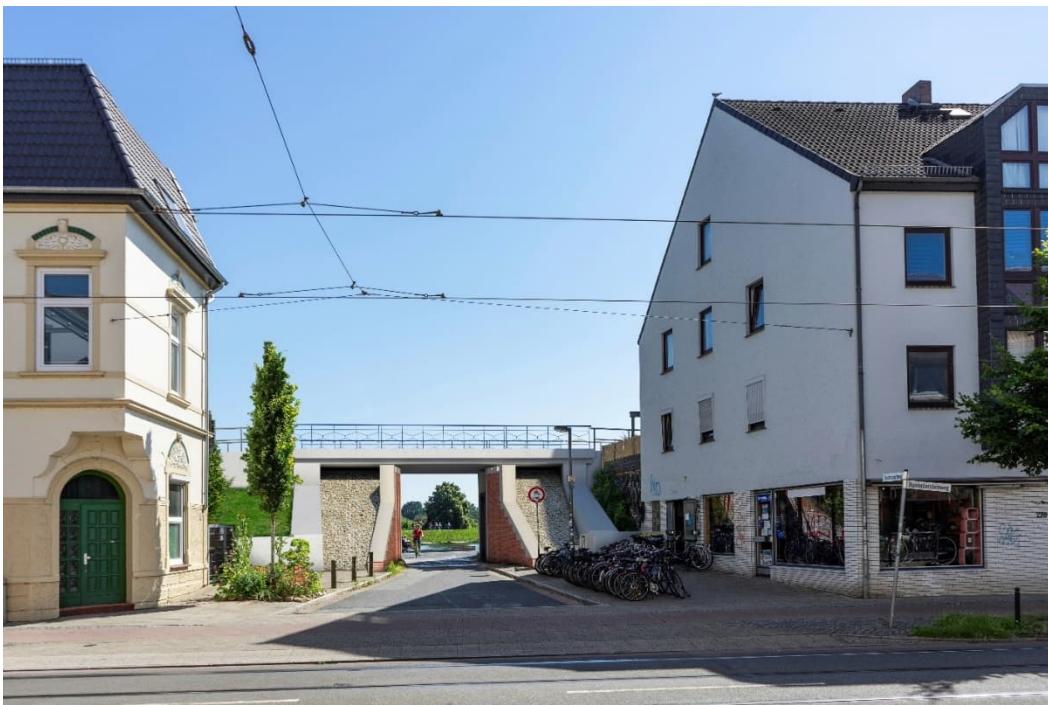
Abbildung 15: Visualisierung überarbeitete Alternative „Grundinstandsetzung“ –  
Blick Richtung Weser [21]

Im Zuge der Erweiterung der Machbarkeitsstudie wurden durch das Büro „Architektur- und technische Visualisierungen, Dipl.-Ing. Jörg Nitschke“ Visualisierungen für die überarbeitete Alternative „Grundinstandsetzung“ ausgearbeitet. Die Abbildung 15 und Abbildung 16 zeigen die Visualisierung der überarbeiteten Alternative „Grundinstandsetzung“.

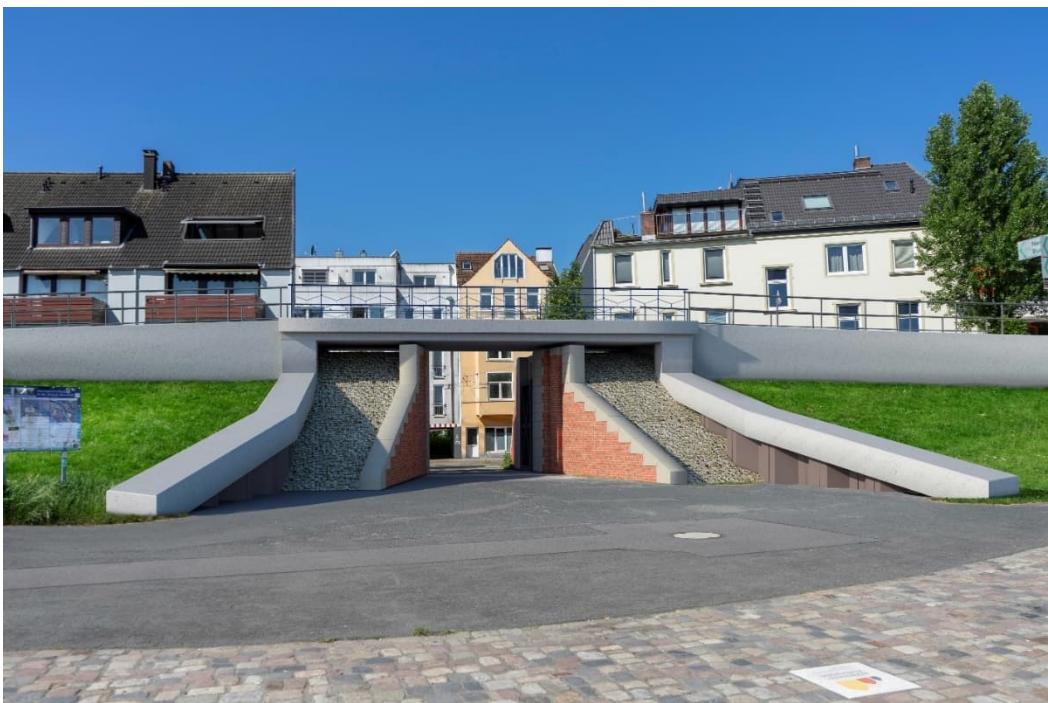
Abbildung 16: Visualisierung überarbeitete Alternative „Grundinstandsetzung“ –  
Blick Richtung Neustadt [21]

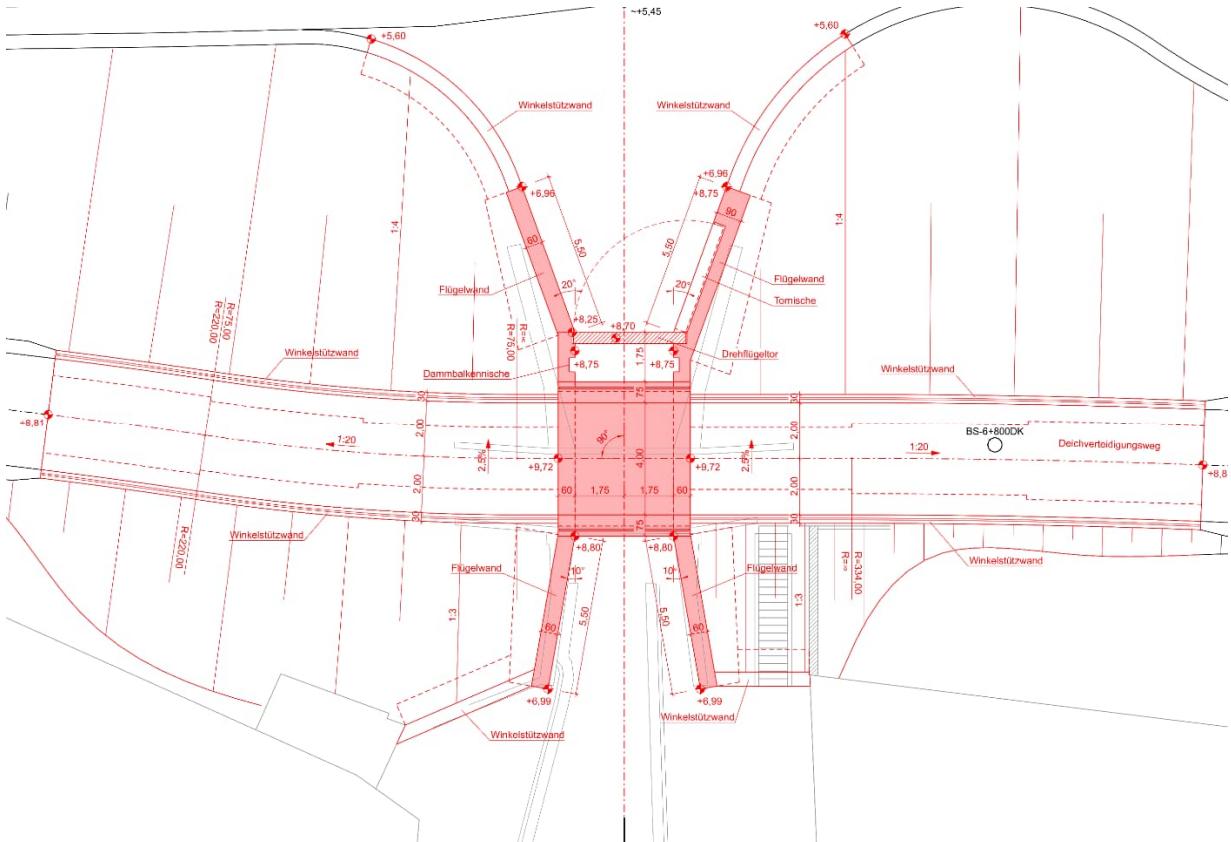
Abbildung 17: Alternative „Neubau“ - Draufsicht

Der Neubau des Deichscharts wird als flachgegründetes Stahlbetonbauwerk geplant.

Das Stahlbetonbauwerk wird im Bereich des Tores als Trogbauwerk ausgeführt. Zur Abfangung des Deichkörpers werden Flügelwände als Winkelstützwände konzipiert. Die Winkelstützwände können entsprechend mit der Deichneigung abflachen. Das Stahlbetonbauwerk kann durch eine vorgesetzte Verklinkerung optisch an das Bestandsbauwerk angenähert werden.

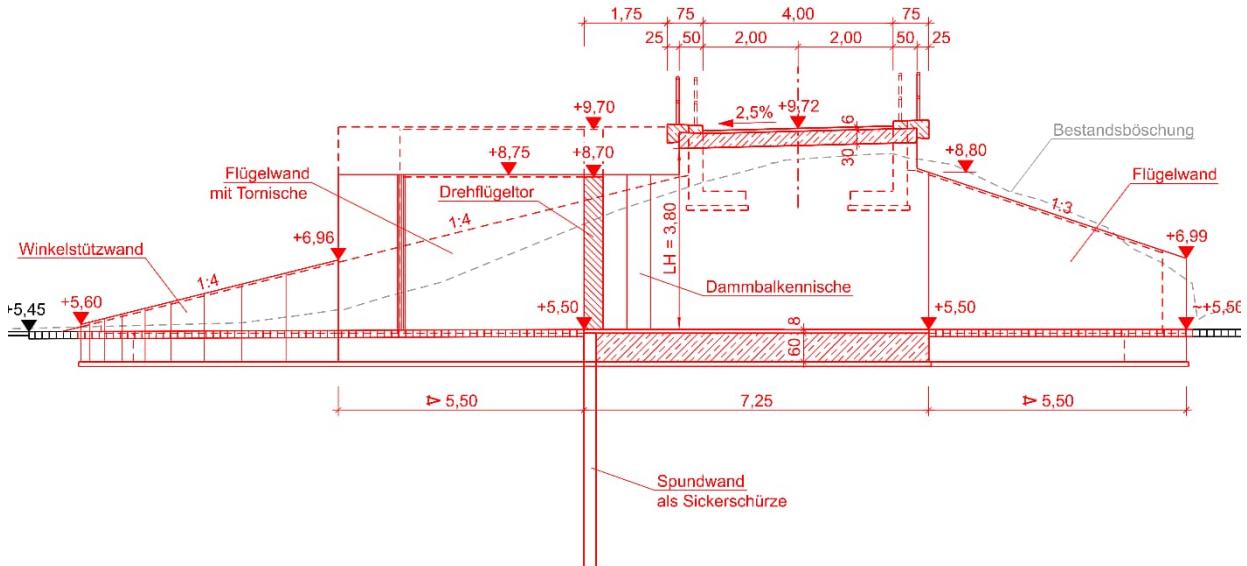
Abbildung 18: Alternative „Neubau“ – Querschnitt

Es ist geplant den Neubau mit einem Drehflügeltor und Dammbalkennischen auszurüsten. Die Dammbalkennischen werden binnenseitig des Drehflügeltors angeordnet, um eine doppelte Deichsicherheit für den Deichverteidigungsweg (gleichzeitig Radpremiumroute) zu gewährleisten. Das Drehflügeltor wird zunächst mit einer Höhe von +8,70 m NHN ausgestattet. Bei einer Erhöhung der Bestickhöhen auf +9,70 m NHN wird das Tor ausgetauscht und die Dammbalkennischen und Tornischen um 1,00 m erhöht (siehe Abbildung 18).

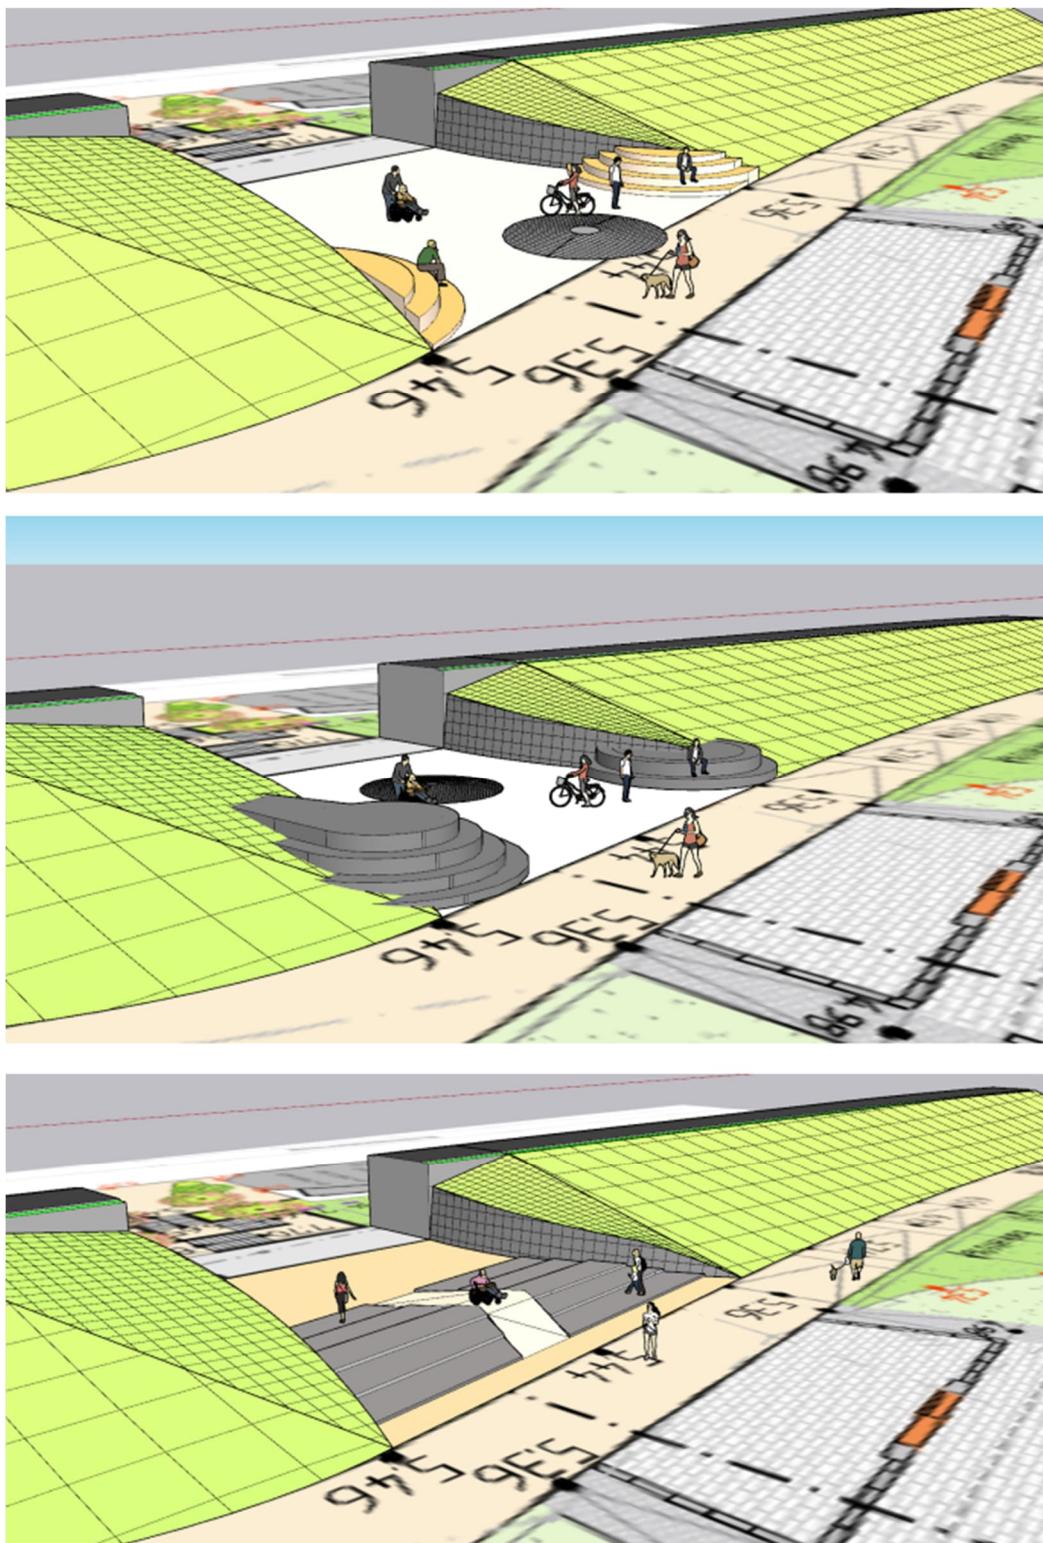
Abbildung 19: Darstellung von untersuchten Alternativen für Hindernisse zur Störung der Durchfahrt

Wie in der Alternative „Ersatzloser Rückbau“ erfolgt die Verkehrsführung für den Radverkehr über den Deichkronenweg und für den Fußgängerverkehr über den wasserseitigen Deichunterhaltungsweg. Zur Durchsetzung des Konzeptes ist die Anordnung von Elementen, die ein schnelles Durchfahren mit dem Fahrrad stören, vorgesehen. Auf der Binnenseite, zwischen Deichschart und Buntentorsteinweg, kann die Störung durch die Gestaltung des Mikro-Parks - beispielsweise mit Bäumen – erfolgen. Wasserseitig des Deichschart ist die Anordnung eines Hindernisses zur Störung der Durchfahrt vorgesehen. In Abbildung 19 sind drei Alternativen zur Störung der Durchfahrt dargestellt, welche im Rahmen der Machbarkeitsstudie untersucht wurden. Im Ergebnis wurde die Anordnung von Beton-Sitzstufen mit einer geringen Durchfahrtsbreite als Vorzugslösung festgelegt (siehe Anlage 2 und 3). Die Durchfahrtsbreite wird so gewählt, dass die Barrierefreiheit gegeben ist.

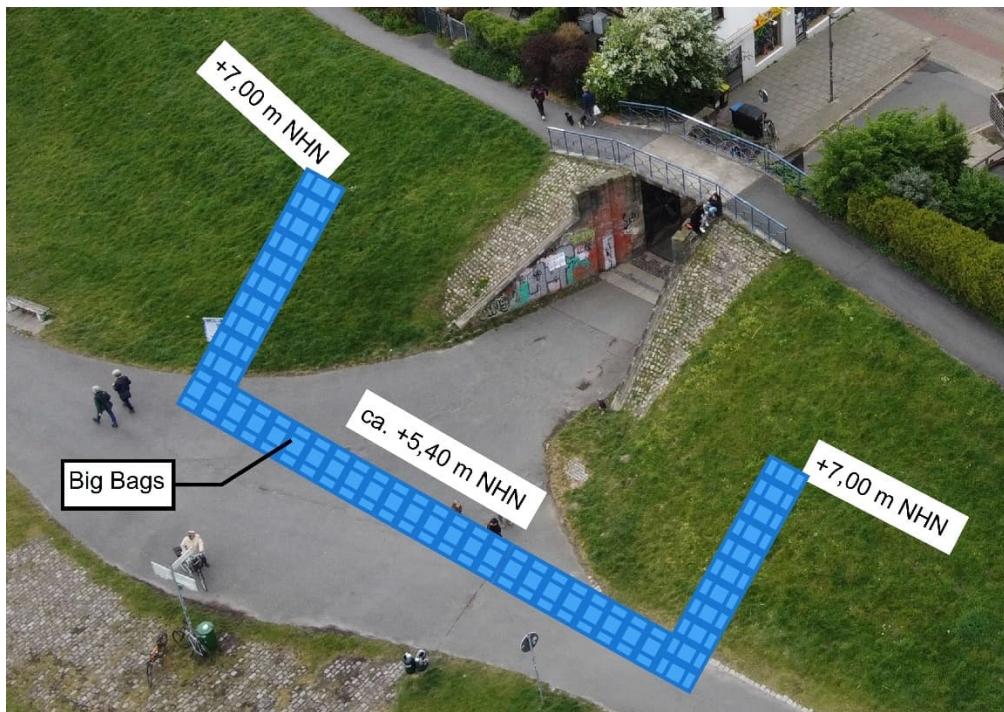
Abbildung 20: Skizze Big Bags als bauzeitl. Hochwasserschutz,  
Foto: J. Krebs, Bearbeitung: Sweco GmbH

Das mobile Hochwasserschutzsystem wird auf der Weserseite aufgestellt (siehe Abbildung 20). Die Baustellenzufahrt kann somit vom Buntentorsteinweg erfolgen.

Eine sehr einfach umzusetzende Lösung stellen sandgefüllte Big Bags mit einer Höhe von ca. 0,90 m dar. Um die Mindesthöhe von 1,60 m zu erreichen, werden zwei Big Bags übereinander gestellt. Die Big Bags werden auf dem Deichkörper angeordnet. Ab einer Höhe von +6,10 m NHN ist nur noch ein Big Bag zu verwenden. Es wird empfohlen in der unteren Reihe zwei Big Bags hintereinander aufzustellen, um genügend Eigengewicht generieren zu können. Somit wird die Hochwasserschutzwand pyramidenartig aufgestellt.
