Stadtstrecke 4. BA, Deichschart Buntentor Machbarkeitsstudie

Erläuterungsbericht

Senatorin für Klimaschutz, Umwelt, Mobilität,
Stadtentwicklung und Wohnungsbau
3-2, Stabstelle Deichbau Stadtstrecke
An der Reeperbahn 2

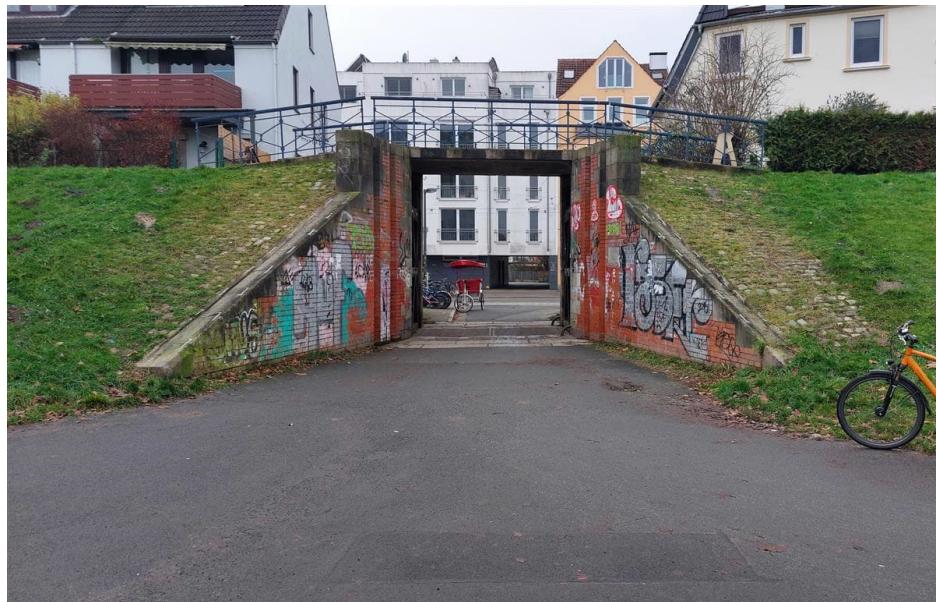
Abbildung 1: Deichschart Buntentor mit Blickrichtung zum Buntentorsteinweg; *Fotos: Sweco GmbH*

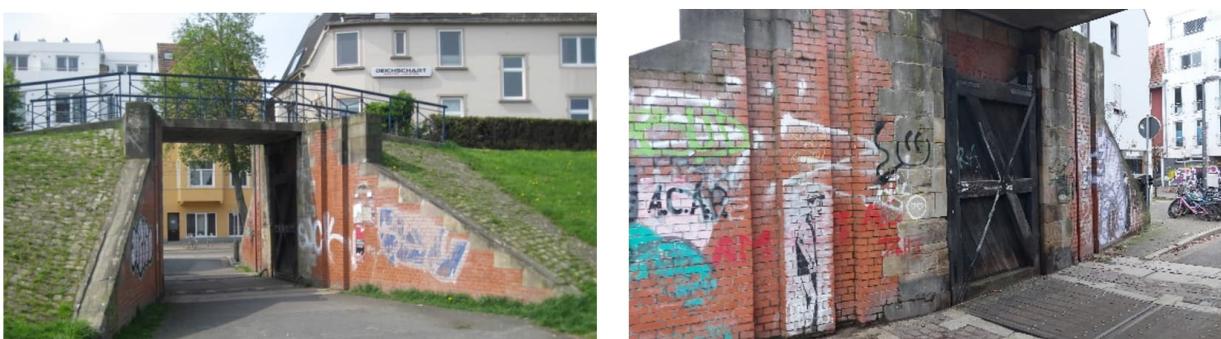
Abbildung 3: links: Deichschart Buntentor, Blick in den Buntentorsteinweg,
rechts: Dammbalkennut und Holzdrehtor; Fotos: Sweco GmbH

Das Deichschart wurde 1882 errichtet und besteht aus zwei Widerlagern, die als Schwergewichtswände konzipiert wurden. Als Verschlussorgane dienen ein Stemmtor aus Holz (1. Deichsicherheit) sowie wasser- und landseitig des Holztores je zwei Dammbalkenlagen (2. Deichsicherheit). Der entstehende Hohlräum zwischen den Dammbalkenlagen kann im Hochwasserfall mit Sandsäcken gefüllt werden. Der Brückenüberbau wurde 1965 erneuert und liegt beidseitig auf den Widerlagern des Deichscharts auf. Außerdem wurde 1995 eine Sanierung des Deichscharts durchgeführt.

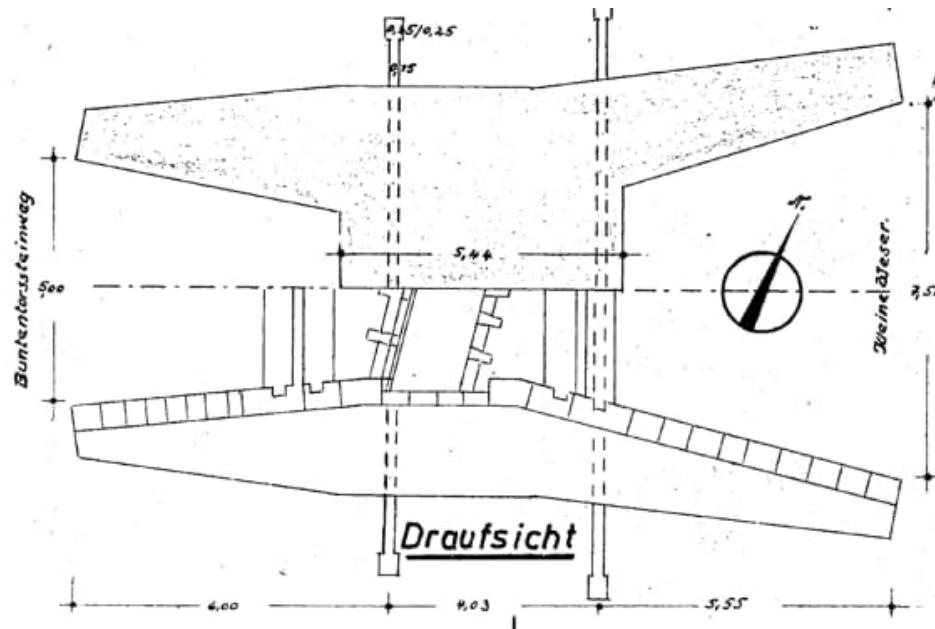
Abbildung 4: Draufsicht Deichschart Quelle: Archiv, Bremischer Deichverband am linken Weserufer

Die Abbildungen 4 bis 6 wurden den Bestandsunterlagen des Deichscharts entnommen, die durch den Bremischen Deichverband am linken Weserufer zur Verfügung gestellt wurden.

Das Deichschart weist eine Einfahrtsbreite flussseitig von 7,50 m und am Buntentorsteinweg von 5,00 m auf. Da die Wände konisch verlaufen, verjüngt sich die Durchfahrtsbreite bis zum Tor auf 3,50 m. Die Durchfahrtshöhe beträgt 3,85 m. Das Deichschart besteht aus zwei Widerlagern, die sich zum Wandfuß verdicken. Die Schwergewichtswand weist am Kopf eine Stärke von 0,9 m auf, diese verdickt sich treppenförmig zum Wandfuß auf 1,94 m. Die Höhe der Holzturen beträgt 2,90 m. Somit liegt die OK des Tores bei +8,46 m NHN. Unterhalb des Scharts sind zwei Sickerschürzen in Holzspundweise mit einer Länge von ca. 3,50 m eingebbracht. Die Drempelhöhe des Deichscharts liegt bei +5,56 m NHN.

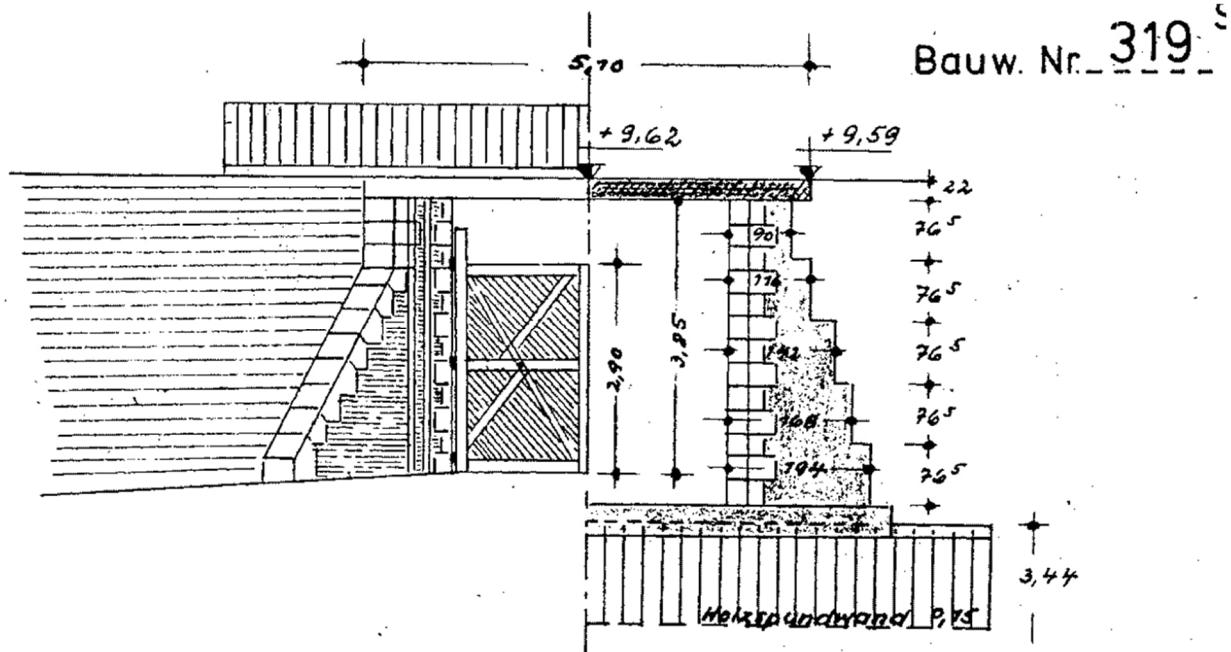
Abbildung 5: Ansicht, Längsschnitt Deichschart Quelle: Archiv Bremischer Deichverband am linken Weserufer

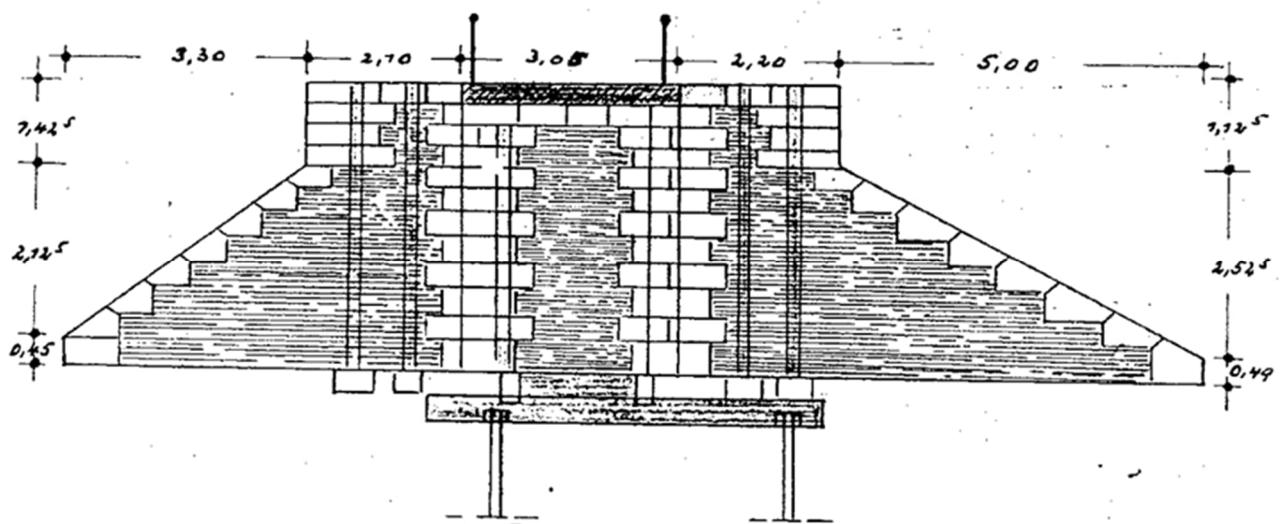
Abbildung 6: Querschnitt Deichschart Quelle: Archiv, Bremerischer Deichverband am linken Weserufer

Der Brückenüberbau liegt auf einer Höhe von +9,57 m NHN, die Länge der Fahrbahnplatte beträgt 5,10 m und die Breite 3,05 m (einschließlich Absturzsicherung). Die Fahrbahnplatte liegt lediglich auf den Wänden des Deichscharts auf.

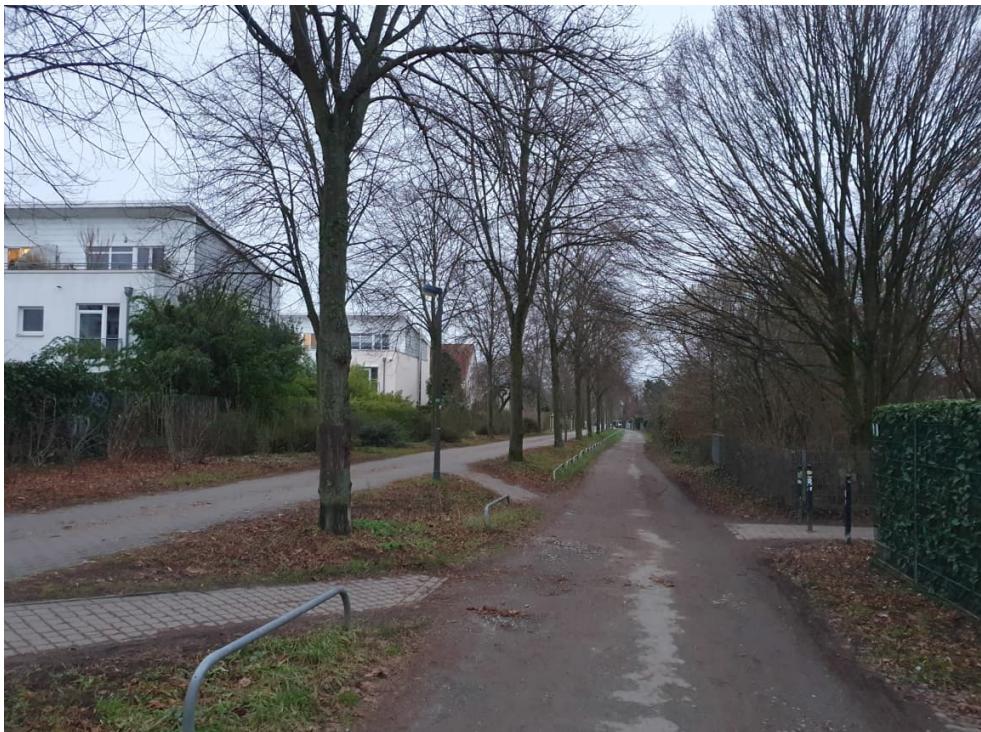
Abbildung 7: Bereich der geplanten Zufahrt für Rettungsfahrzeuge mit der zu fällenden Linde,
Blickrichtung Buntentorsdeich; Foto: Sweco GmbH

Die Zufahrt für Rettungs- und Unterhaltungsfahrzeuge ins Vorland sowie für Lieferverkehre zum Kiosk ist vom Buntentorsteinweg kommend über einen Weg auf Höhe der Haltestelle Rosenpfad und weiter über den Geh- und Radweg in Verlängerung Buntentorsdeich vorgesehen. Der straßenseitige Teil des Wegs dient bereits als Feuerwehrzufahrt vom Buntentorsteinweg auf den Hinterhof des Gebäudes Buntentorsteinweg 374 und weist hier eine Breite von ca. 5,0 m auf. Im weiteren Verlauf verjüngt sich die befestigte Breite des Weges auf ca. 2,5 m, wobei die Breite des Flurstücks ca. 5,0 m beträgt. Wie in Anlage 1.1 dargestellt wurden die Schleppkurven für Rettungsfahrzeuge der Feuerwehr gemäß der „Muster-Richtlinie über Flächen für die Feuerwehr“ vom Februar 2007 überprüft und es ergibt sich der Bedarf die Seitenbereiche des Weges teilweise zu pflastern. Zur Herstellung des Anschlusses zwischen dem Weg und dem vorhandenen Geh- und Radweg in Verlängerung Buntentorsdeich ist ein Baum (Linde) zu fällen und der Bereich der Schleppkurve zu pflastern (siehe Abbildung 7). Es liegen keine Bestandsunterlagen über den Aufbau des bestehenden Geh- und Radwegs vor, daher wurde im Kostenrahmen eine Ertüchtigung des Wegeaufbaus vorgesehen. Ausgehend von einer Anfahrt aus Richtung Wache 1 der Feuerwehr verlängert sich der Anfahrtsweg für Rettungsfahrzeuge um 700 m. In einem Abstimmungstermin am 09.03.2023 gab die Feuerwehr Bremen an, dass eine Zufahrt über die dargestellte Wegeführung (Anlage 1.1.) hingenommen werden könne.

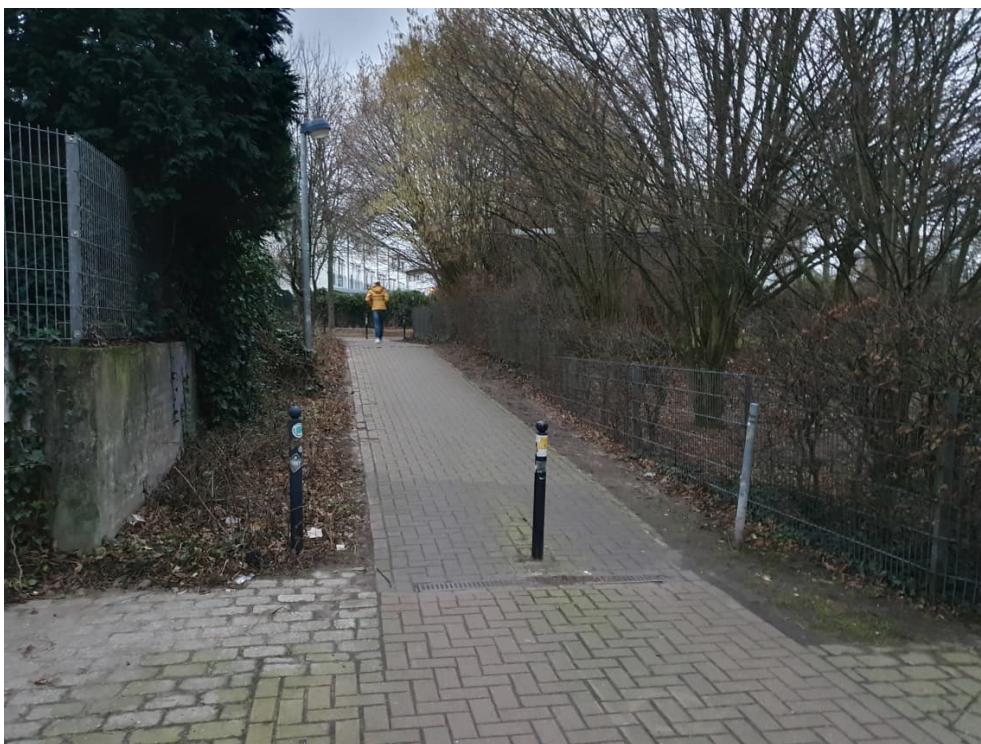
Abbildung 8: Geplante Zufahrt für Rettungsfahrzeuge,
Blickrichtung vom Buntentorsteinweg zu „Am Dammacker“, Foto: Sweco GmbH

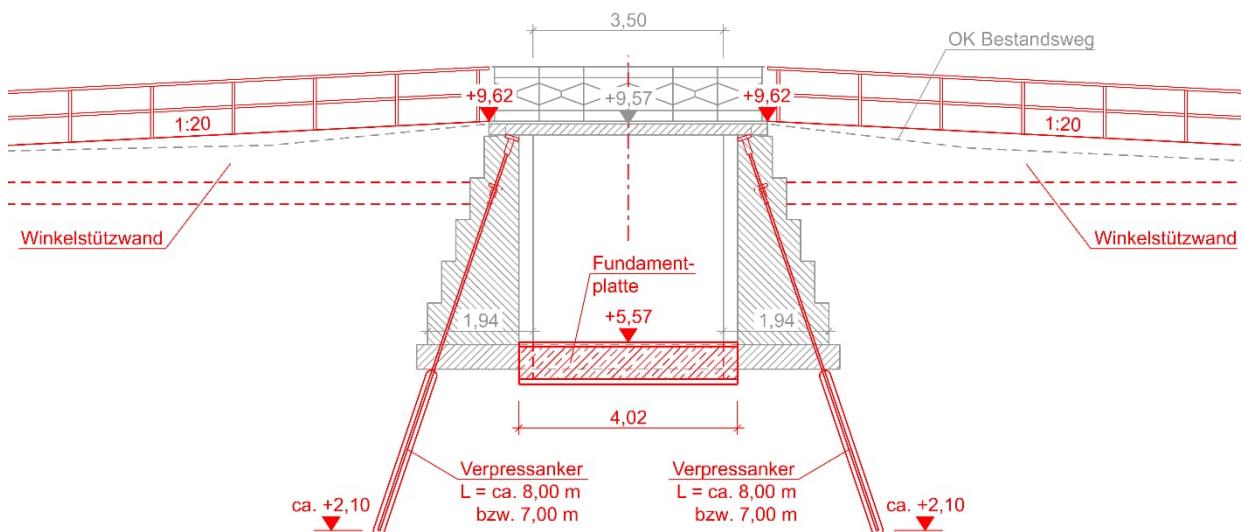
Abbildung 9: Alternative „Grundinstandsetzung“ – Querschnitt (Stand 2023)

Für die Wiederherstellung der Standsicherheit wurde in der ursprünglichen Planungsalternative „Grundinstandsetzung“ ein Verspannen der Mauerelemente mittels Verpressanker vorgesehen. Die Fundamentplatte sollte im Bereich der Tore neu ausgebildet werden und dadurch aussteifend wirken. Im Bereich der Flügelwände wurde ein Stahlbeton-Balkensystem geplant, welches ebenfalls eine aussteifende Wirkung erzeugen sollte. Die Flügelwände sollten aufgrund der flacheren Deichneigung aufgehöht und durch Winkelstützwände verlängert werden. Die Abbildung 9 und die Abbildung 10 zeigen die ursprüngliche Planung.

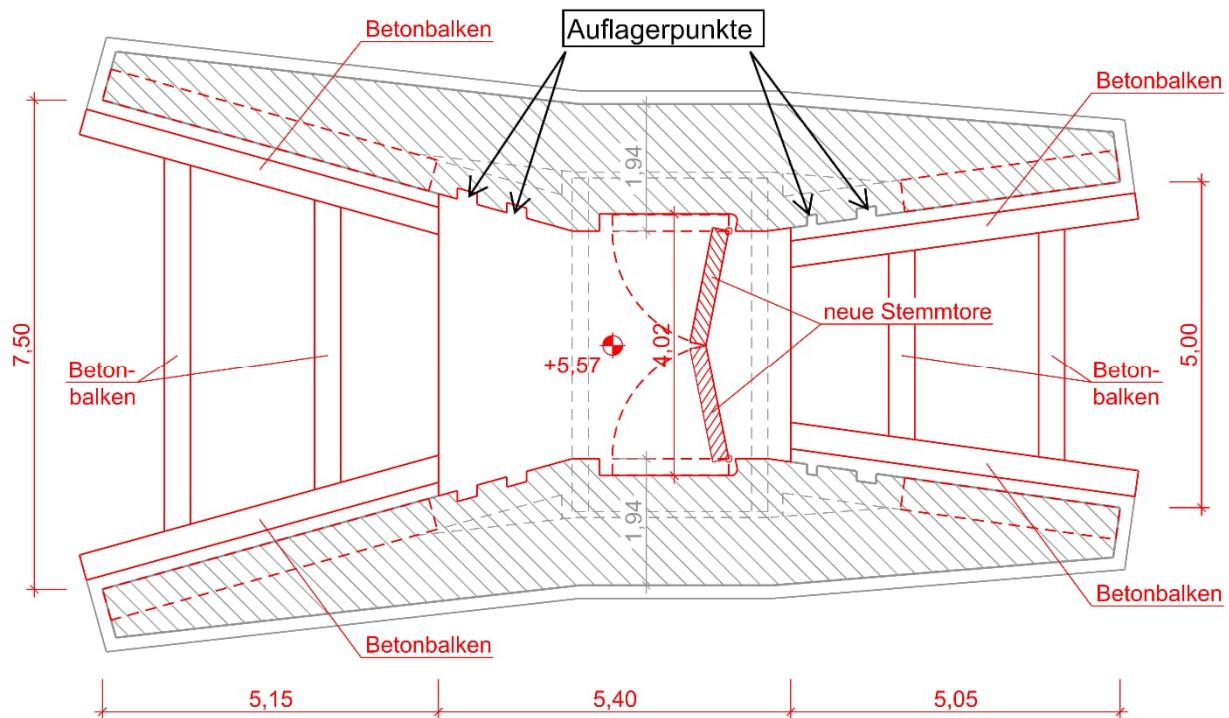
Abbildung 10: Alternative „Grundinstandsetzung“ – Grundriss (Stand 2023)

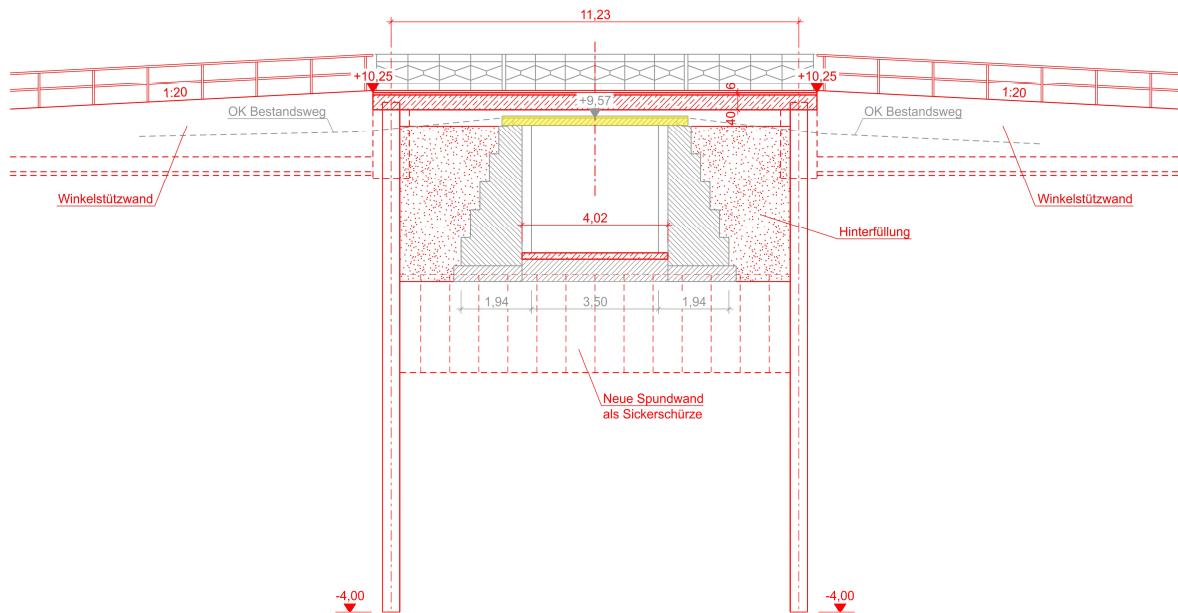
Schnitt B-B M. 1:100

Abbildung 11: Alternative „Grundinstandsetzung“ überarbeitet – Querschnitt B-B

In der Alternative „Grundinstandsetzung“ wird die innere und äußere Standsicherheit mithilfe von Flügelwänden erhöht. Die Flügelwände werden als Spundwände parallel zur Schwergewichtswand verlaufend ausgebildet und dienen dazu, den Geländesprung des flacher verlaufenden Deiches (Neigung 1:4) abzufangen sowie den Erd- und Wasserdruck auf die Schwergewichtswände aufzunehmen. Außerdem werden die Spundwände als Gründungselement des Brückenüberbaus für den Deichverteidigungsweg genutzt. Aufgrund des nahestehenden Bestandsbauwerkes sind die Spundbohlen erschütterungsarm einzupressen. Der Boden zwischen den Schwergewichtswänden und Flügelwänden ist abzugraben und mit einer selbsttragenden und drainierten Hinterfüllung aufzufüllen.

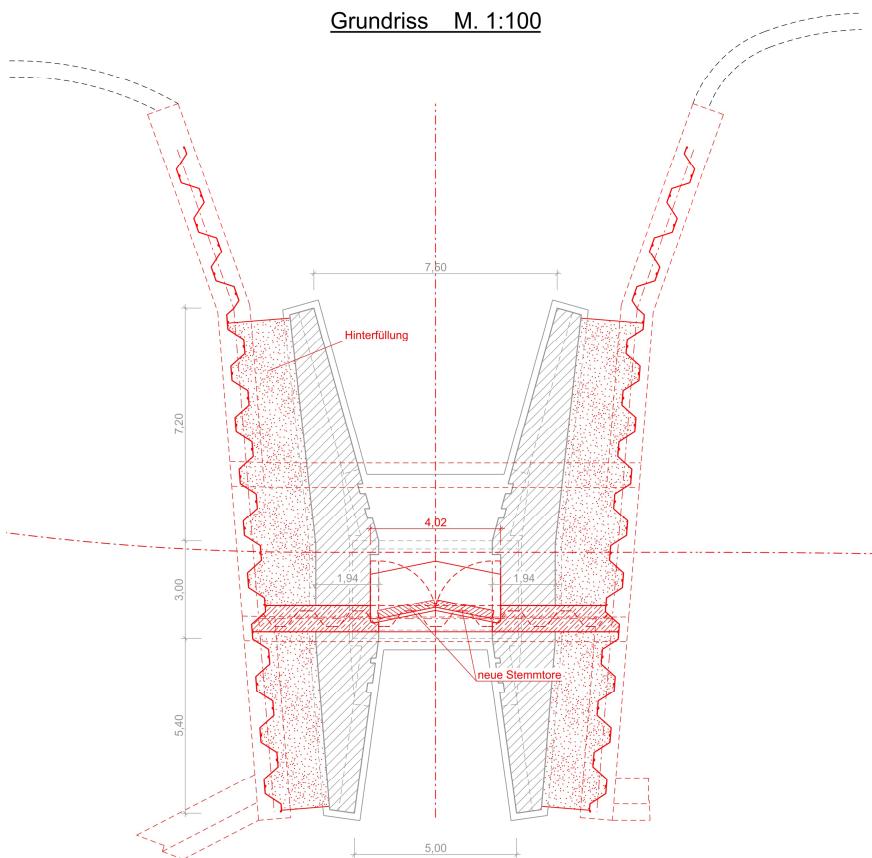
Abbildung 12: Alternative „Grundinstandsetzung“ überarbeitet - Grundriss

Es ist davon auszugehen, dass die Toraufhängungen erneuert werden müssen. Die Lösungsvariante beinhaltet ein Durchtrennen der Schwergewichtswände im Bereich der Toraufhängungen. Es ist geplant ca. 0,80 m Breite Teile der Schwergewichtswände herauszuschneiden und mit Stahlbeton bis zur Spundwand auszufüllen. Der daraus entstehende Stahlbetonriegel ist mit Bolzen an die Flügelwände anzuschließen. Die Toraufhängungen werden in dem Stahlbeton verankert und bilden das Schott. Im Zuge dessen wird empfohlen, die Sickerschürze ebenfalls zu erneuern. Die neu einzusetzende Sickerschürze in Form einer Stahlspundwand wird im Zuge der Ertüchtigung der Toraufhängung eingebracht. Die Sickerschürze verläuft über die gesamte Breite zwischen den Flügelwänden und wird an diese mittels Verbindungsstücke angeschlossen. Das Stahlbeton-Schott mit Sickerschürze bildet dabei die Dichtungslinie des Deichschartes.

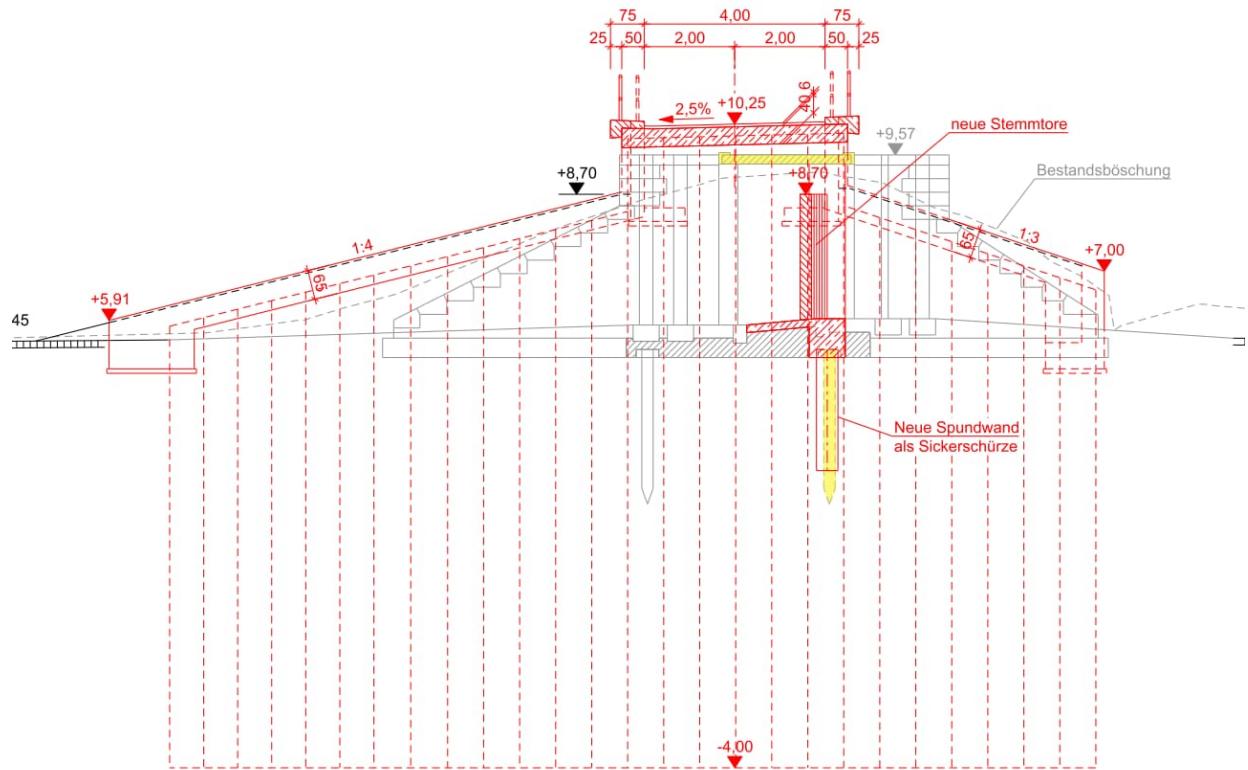
Schnitt A-A M. 1:100

Abbildung 13: Alternative „Grundinstandsetzung“ überarbeitet – Querschnitt A-A

Im Bereich der Stemmtore ist im Bestand eine Bodennische angeordnet, welche im Hochwasserfall die Unterkante des Stemmtores abdichtet. Diese ist im Bestand mit Holzplatten abgedeckt. Da die Stemmtore ebenfalls erneuert werden, wird eine durchgehende Fundamentplatte ausgebildet und die Bodennische entfällt. Dies hat den Vorteil, dass in einem Hochwasserfall die Stemmtore ohne Hilfsmittel verschlossen werden können. Diese Maßnahme führt zu einem sichereren Hochwasserschutz und einem geringeren Wartungsaufwand.

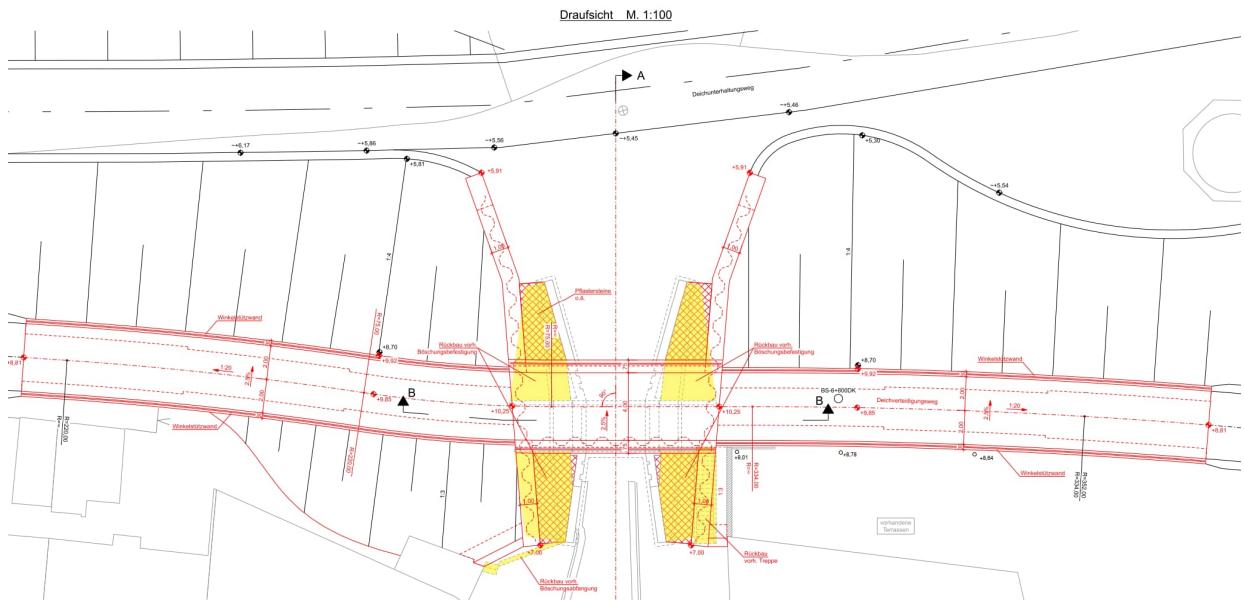
Abbildung 14: Alternative „Grundinstandsetzung“ überarbeitet – Draufsicht

Für die Durchgängigkeit des Deichverteidigungswegs wird die Bestandsüberbauplatte im Zuge der Sanierung durch eine 4,5 m breite und ca. 0,80 m starke Überbauplatte ersetzt, welche auf die Belastung SLW 60 ausgelegt ist. Dabei werden die wasserseitigen Dammbalkenkennischen von der Überbauplatte überspannt. Im Hochwasserfall sind die landseitigen Dammbalkenkennischen zu verwenden. Eine Verstärkung der Dammbalkenkennischen ist vorgesehen. Die Überbauplatte wird mit einer Höhe von +10,25 m NHN ausgebildet. Die Rampe des Deichverteidigungsweges auf den Brückenüberbau wird mit einer Neigung von 1:20 ausgebildet. Der entstehende Geländesprung zwischen Rampe und Deichböschung wird mittels Winkelstützwänden abgefangen. Es entstehen Wandansichtshöhen von bis zu ca. 1,5 m auf der Wassersseite und von bis zu ca. 1,3 m auf der Binnenseite.

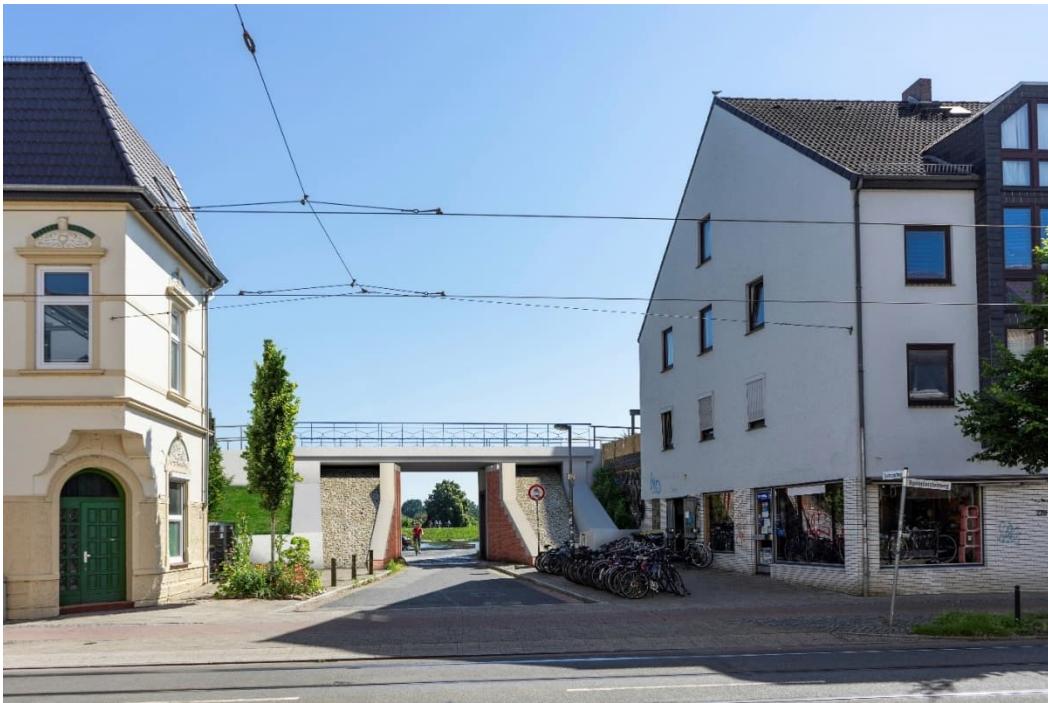
Abbildung 15: Visualisierung überarbeitete Alternative „Grundinstandsetzung“ –
Blick Richtung Weser [21]

Im Zuge der Erweiterung der Machbarkeitsstudie wurden durch das Büro „Architektur- und technische Visualisierungen, Dipl.-Ing. Jörg Nitschke“ Visualisierungen für die überarbeitete Alternative „Grundinstandsetzung“ ausgearbeitet. Die Abbildung 15 und Abbildung 16 zeigen die Visualisierung der überarbeiteten Alternative „Grundinstandsetzung“.

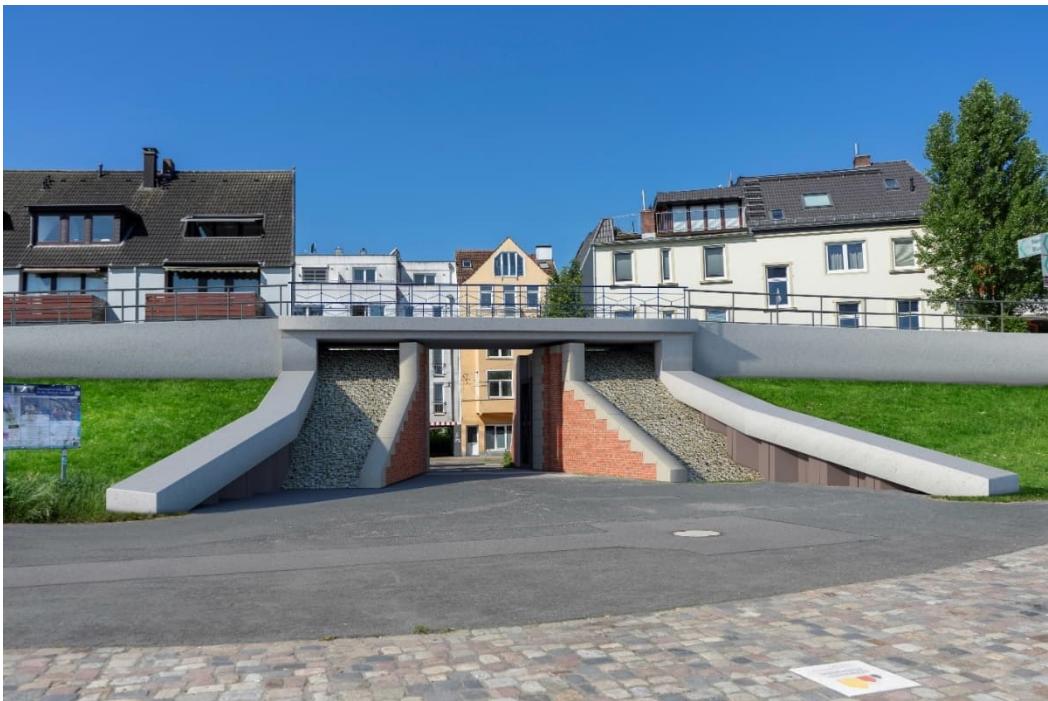
Abbildung 16: Visualisierung überarbeitete Alternative „Grundinstandsetzung“ –
Blick Richtung Neustadt [21]

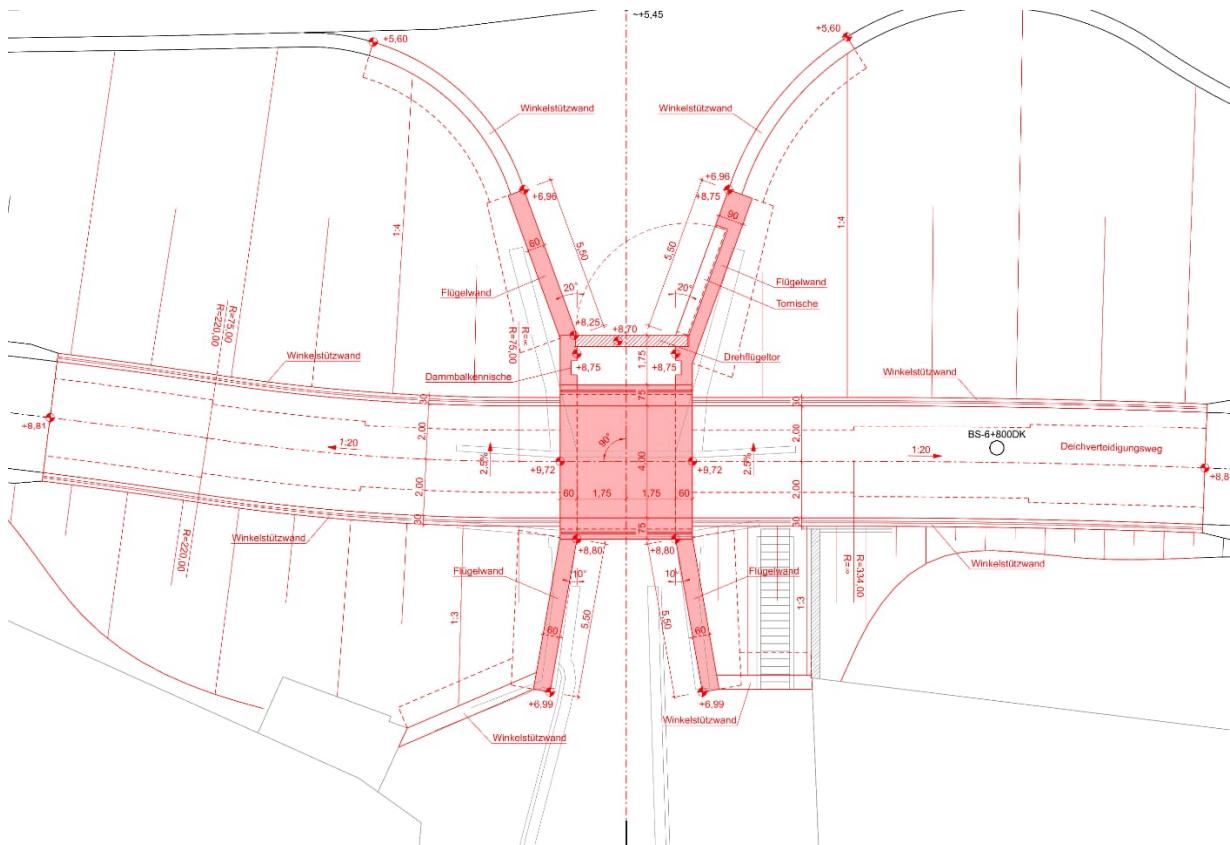
Abbildung 17: Alternative „Neubau“ - Draufsicht

Das Stahlbetonbauwerk wird im Bereich des Tores als Trogbauwerk ausgeführt. Zur Abfangung des Deichkörpers werden Flügelwände als Winkelstützwände konzipiert. Die Winkelstützwände können entsprechend mit der Deichneigung abflachen. Das Stahlbetonbauwerk kann durch eine vorgesetzte Verkleinerung optisch an das Bestandsbauwerk angenähert werden.

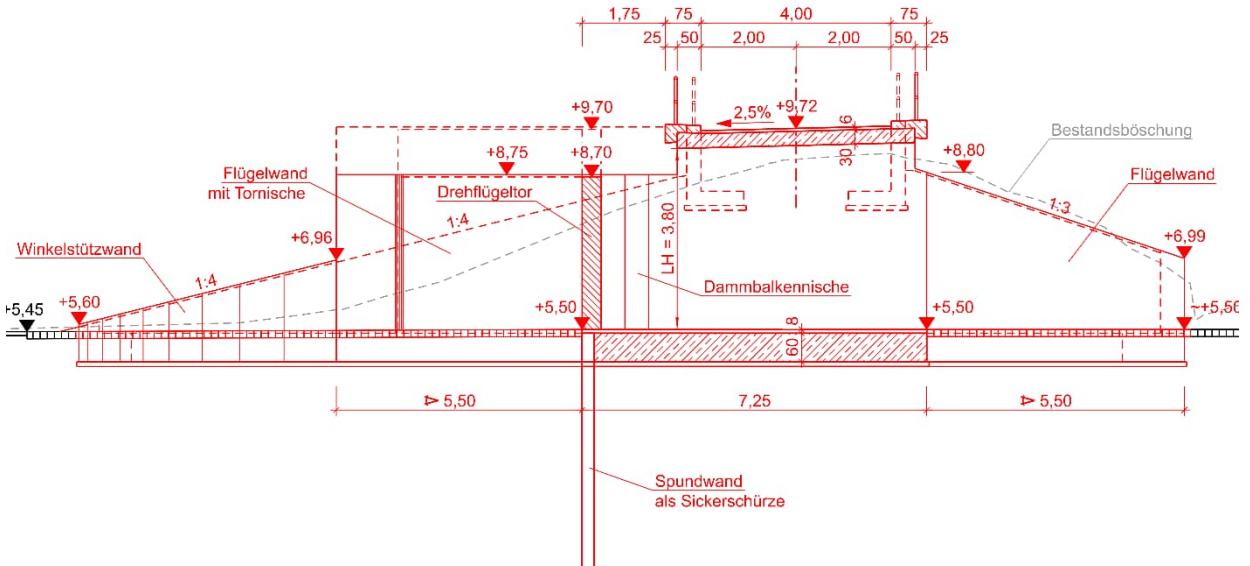
Abbildung 18: Alternative „Neubau“ – Querschnitt

Es ist geplant den Neubau mit einem Drehflügeltor und Dammbalkennischen auszurüsten. Die Dammbalkennischen werden binnenseitig des Drehflügeltors angeordnet, um eine doppelte Deichsicherheit für den Deichverteidigungsweg (gleichzeitig Radpremiumroute) zu gewährleisten. Das Drehflügeltor wird zunächst mit einer Höhe von +8,70 m NHN ausgestattet. Bei einer Erhöhung der Bestickhöhen auf +9,70 m NHN wird das Tor ausgetauscht und die Dammbalkennischen und Tornischen um 1,00 m erhöht (siehe Abbildung 18).

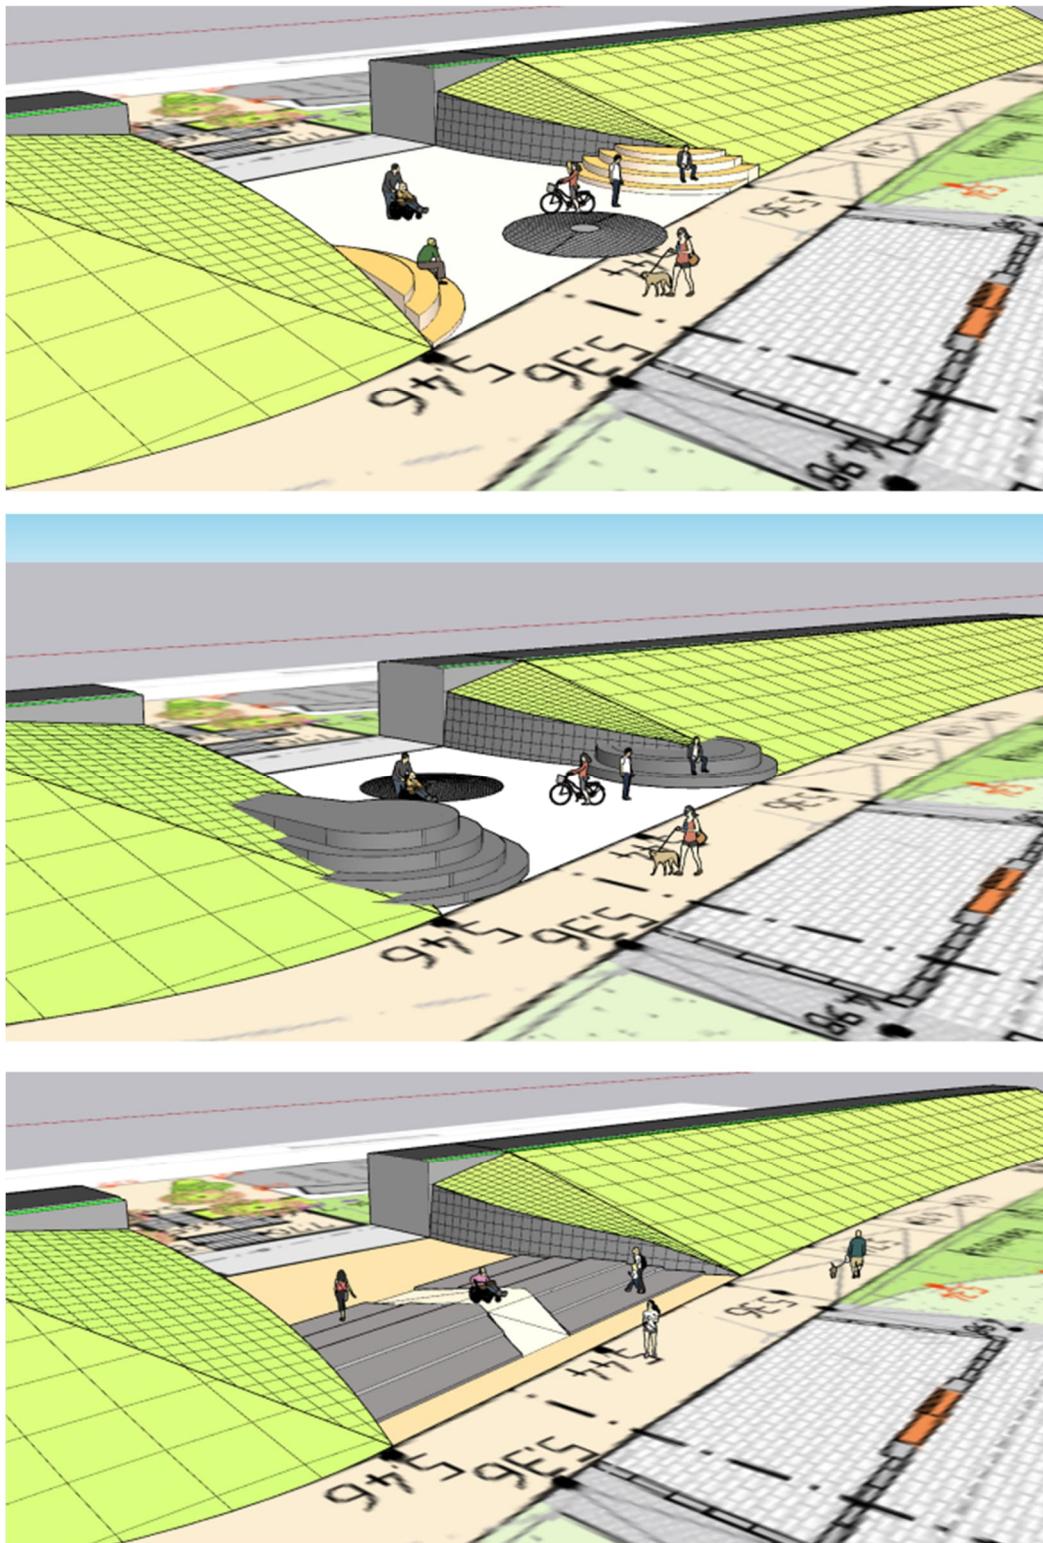
Abbildung 19: Darstellung von untersuchten Alternativen für Hindernisse zur Störung der Durchfahrt

Wie in der Alternative „Ersatzloser Rückbau“ erfolgt die Verkehrsführung für den Radverkehr über den Deichkronenweg und für den Fußgägerverkehr über den wasserseitigen Deichunterhaltungsweg. Zur Durchsetzung des Konzeptes ist die Anordnung von Elementen, die ein schnelles Durchfahren mit dem Fahrrad stören, vorgesehen. Auf der Binnenseite, zwischen Deichschart und Buntentorsteinweg, kann die Störung durch die Gestaltung des Mikro-Parks - beispielsweise mit Bäumen – erfolgen. Wasserseitig des Deichscharts ist die Anordnung eines Hindernisses zur Störung der Durchfahrt vorgesehen. In Abbildung 19 sind drei Alternativen zur Störung der Durchfahrt dargestellt, welche im Rahmen der Machbarkeitsstudie untersucht wurden. Im Ergebnis wurde die Anordnung von Beton-Sitzstufen mit einer geringen Durchfahrtsbreite als Vorzugslösung festgelegt (siehe Anlage 2 und 3). Die Durchfahrtsbreite wird so gewählt, dass die Barrierefreiheit gegeben ist.

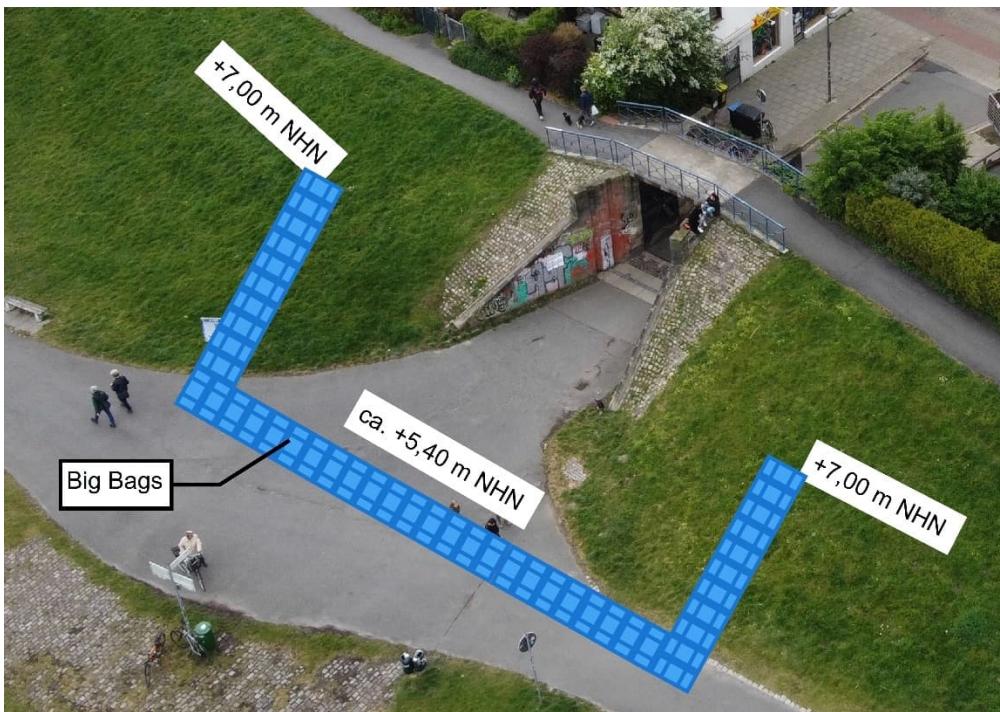
Abbildung 20: Skizze Big Bags als bauzeitl. Hochwasserschutz,
Foto: J. Krebs, Bearbeitung: Sweco GmbH

Das mobile Hochwasserschutzsystem wird auf der Weserseite aufgestellt (siehe Abbildung 20). Die Baustellenzufahrt kann somit vom Buntentorsteinweg erfolgen.

Eine sehr einfach umzusetzende Lösung stellen sandgefüllte Big Bags mit einer Höhe von ca. 0,90 m dar. Um die Mindesthöhe von 1,60 m zu erreichen, werden zwei Big Bags übereinander gestellt. Die Big Bags werden auf dem Deichkörper angeordnet. Ab einer Höhe von +6,10 m NHN ist nur noch ein Big Bag zu verwenden. Es wird empfohlen in der unteren Reihe zwei Big Bags hintereinander aufzustellen, um genügend Eigengewicht generieren zu können. Somit wird die Hochwasserschutzwand pyramidenartig aufgestellt.

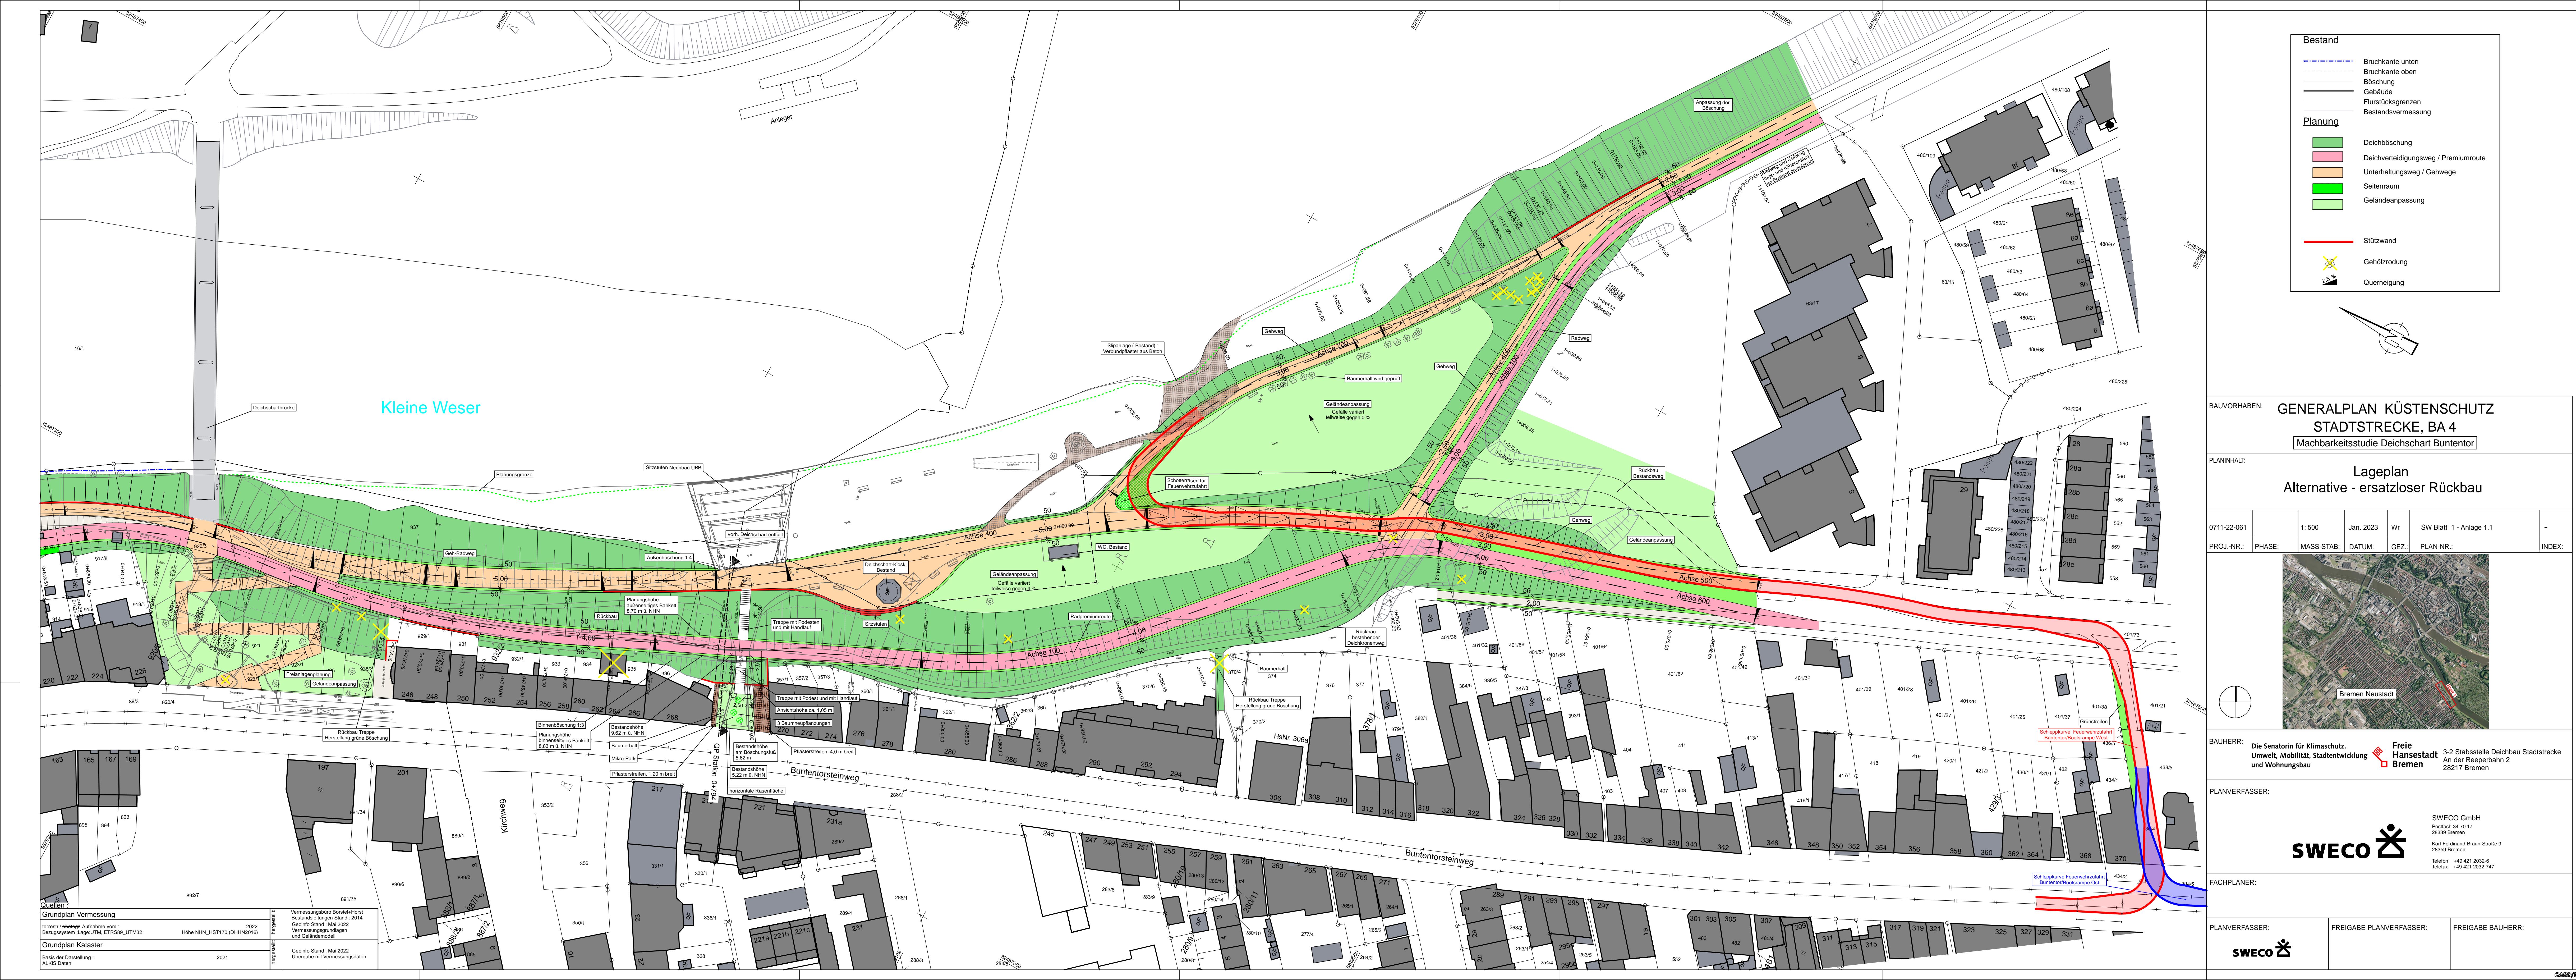
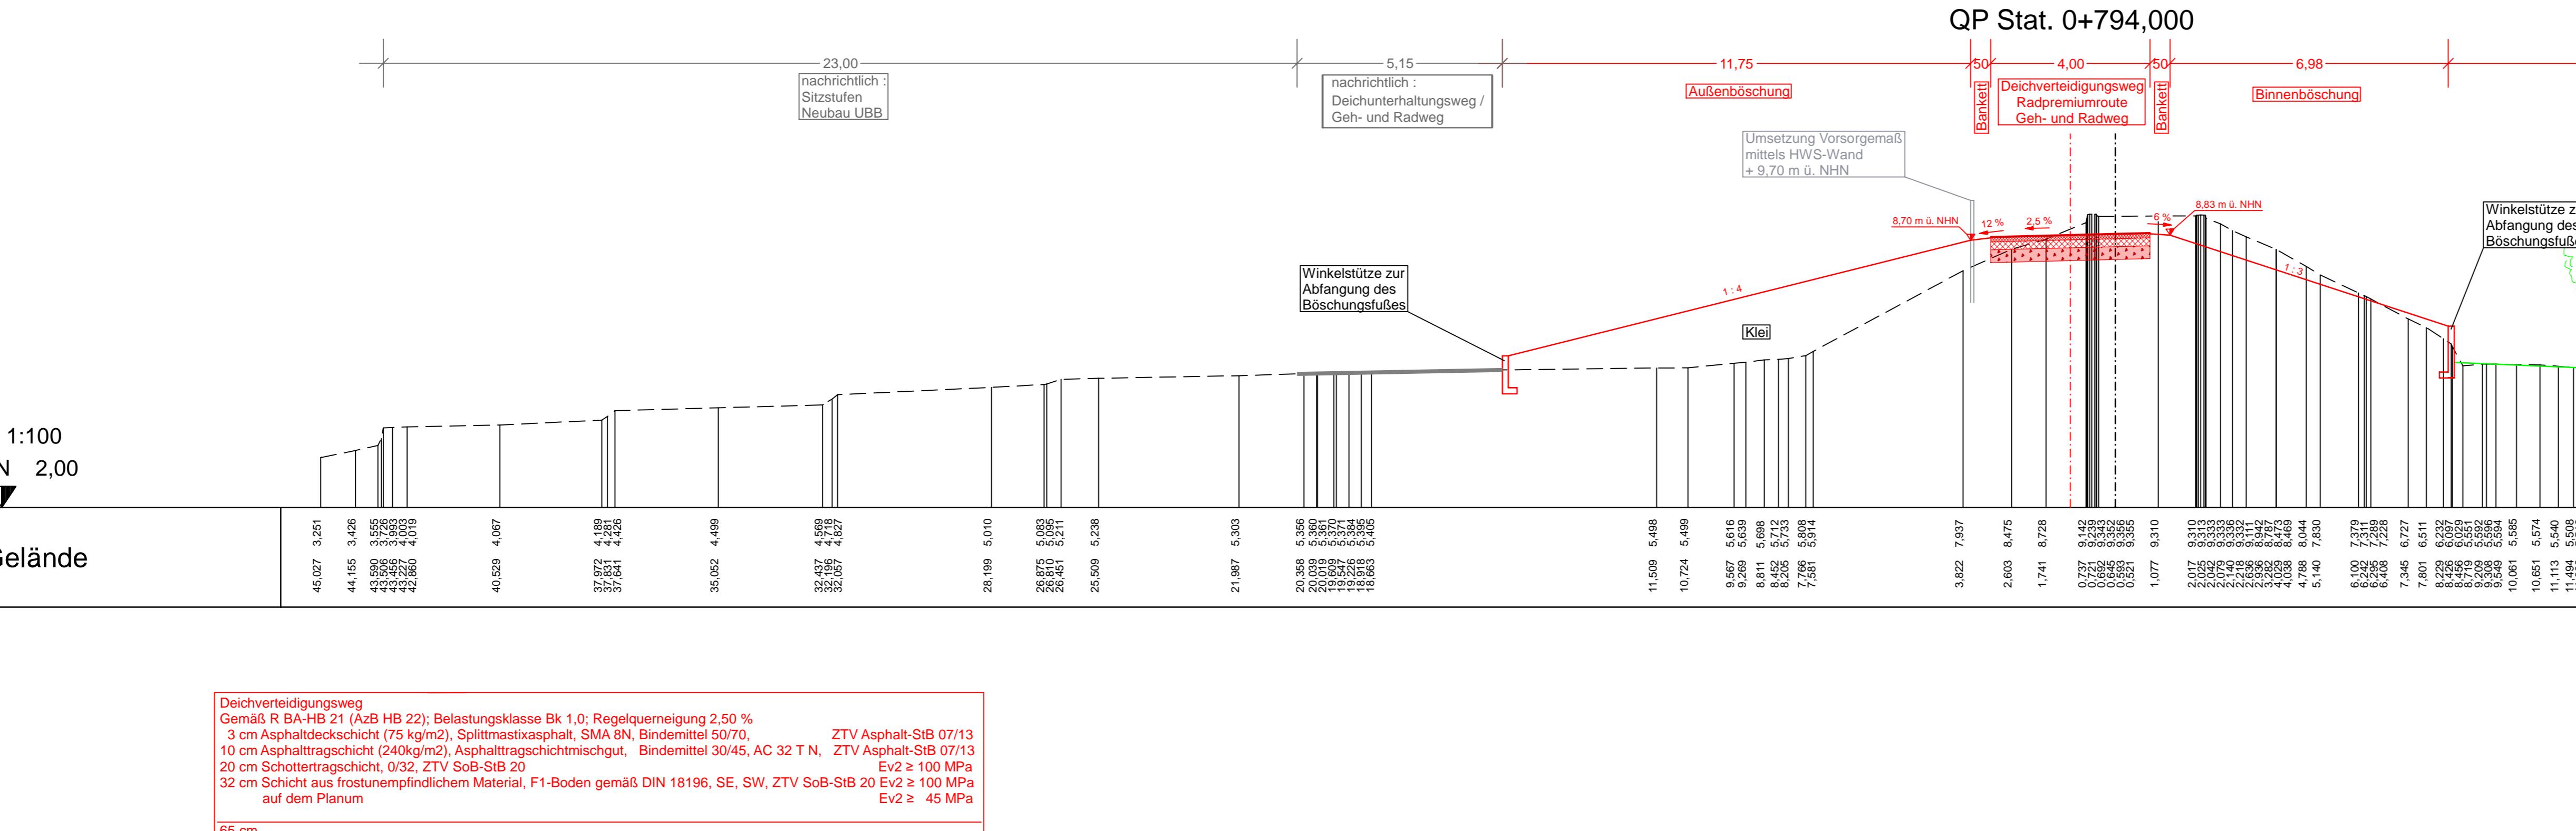
BAUVORHABEN: GENERALPLAN KÜSTENSCHUTZ STADTSTRECKE, BA 4	
Machbarkeitsstudie Deichschart Buntentor	
PLANINHALT:	
Querschnitt Stat. 0+794	Alternative - ersatzloser Rückbau
0711-22-061	1: 100
PROJ.-NR.:	PHASE:
MASS-STAB:	DATUM:
PLAN-NR.:	GEZ.:
INDEX:	
BAUHERR:	Die Senator für Klimaschutz, Umwelt, Mobilität, Stadtentwicklung und Wohnungsbau
Freie Hansestadt Bremen	
3-2 Stabsstelle Deichbau Stadtstrecke An der Reeperbahn 2 28217 Bremen	
PLANVERFASSER:	
SWECO GmbH Postfach 34 70 17 28339 Bremen Karl-Ferdinand-Braun-Straße 9 28359 Bremen Telefon +49 421 2032-6 Telefax +49 421 2032-747	
FACHPLANNER:	
PLANVERFASSER:	FREIGABE PLANVERFASSER:
PLANVERFASSER:	FREIGABE BAUHERR:
0711-21-014-HWS-UTM_BA_4_Deichschart / QP_Station_794.PLT / 0000794-1 / 27.02.23
