Stadtstrecke 4. BA, Deichschart Buntentor Machbarkeitsstudie

Erläuterungsbericht

Senatorin für Klimaschutz, Umwelt, Mobilität,
Stadtentwicklung und Wohnungsbau
3-2, Stabstelle Deichbau Stadtstrecke
An der Reeperbahn 2

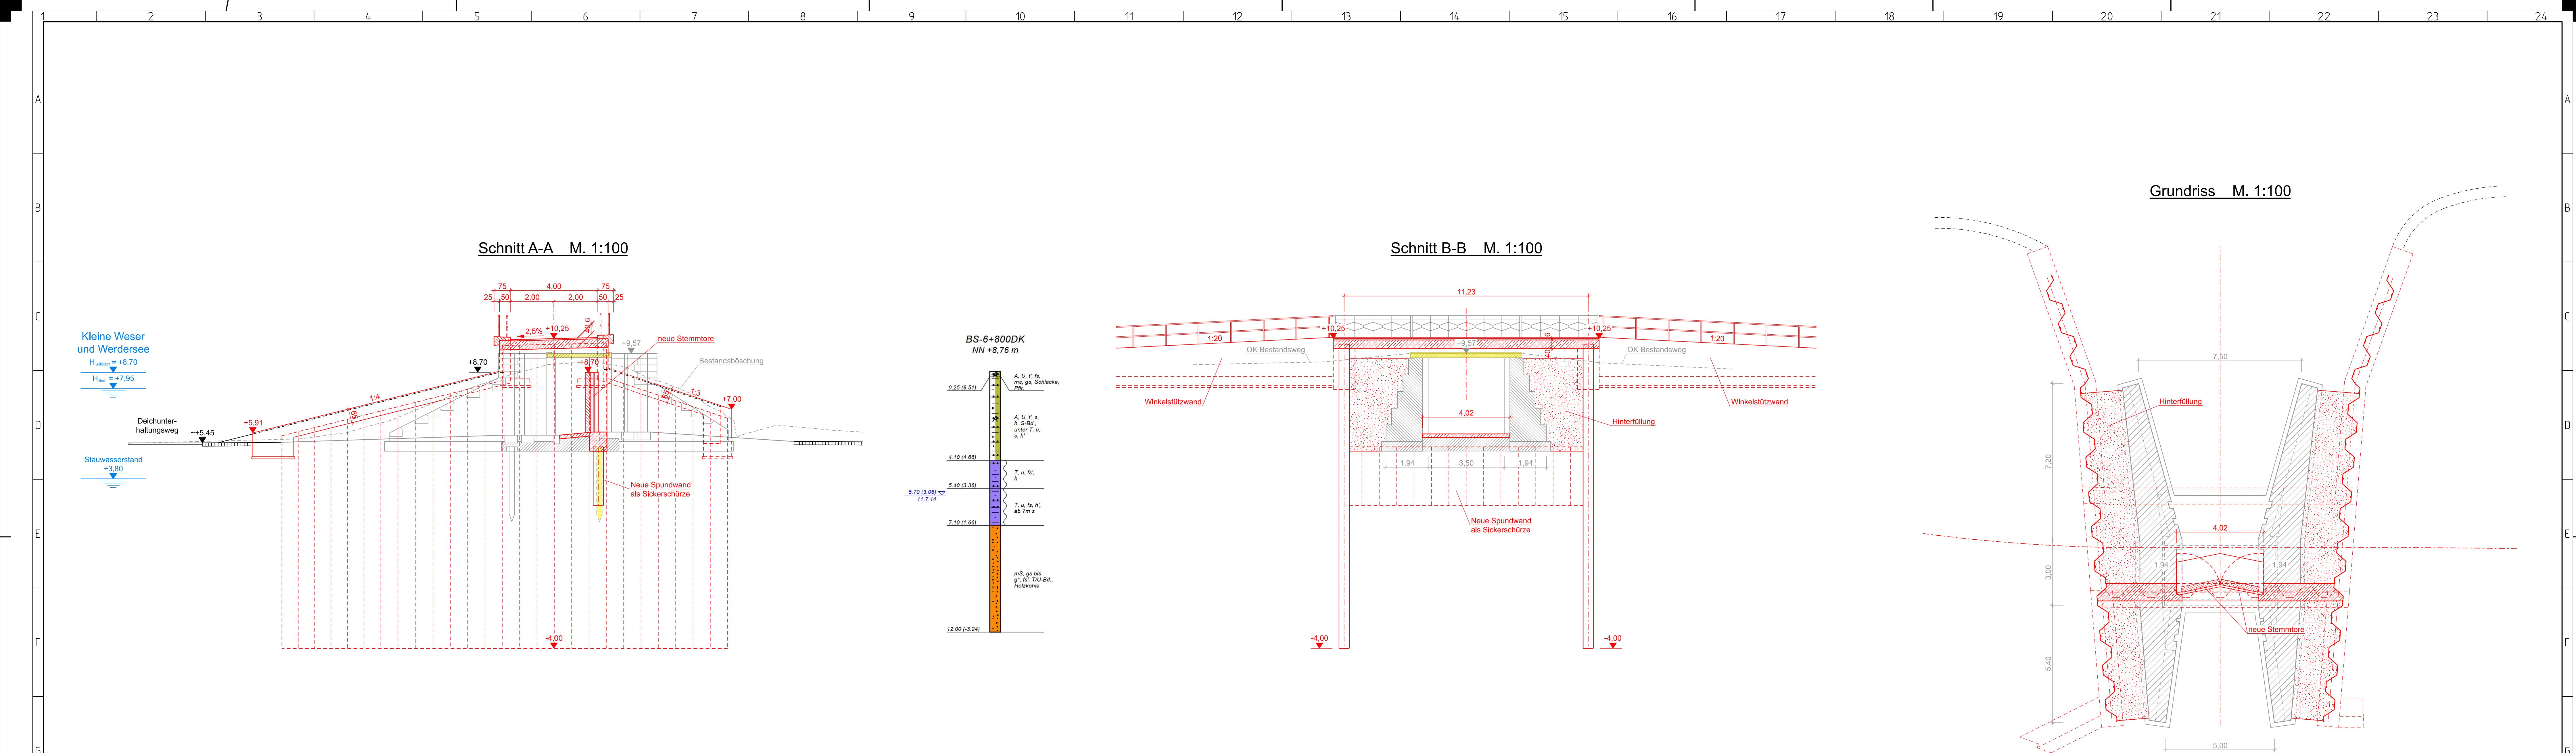
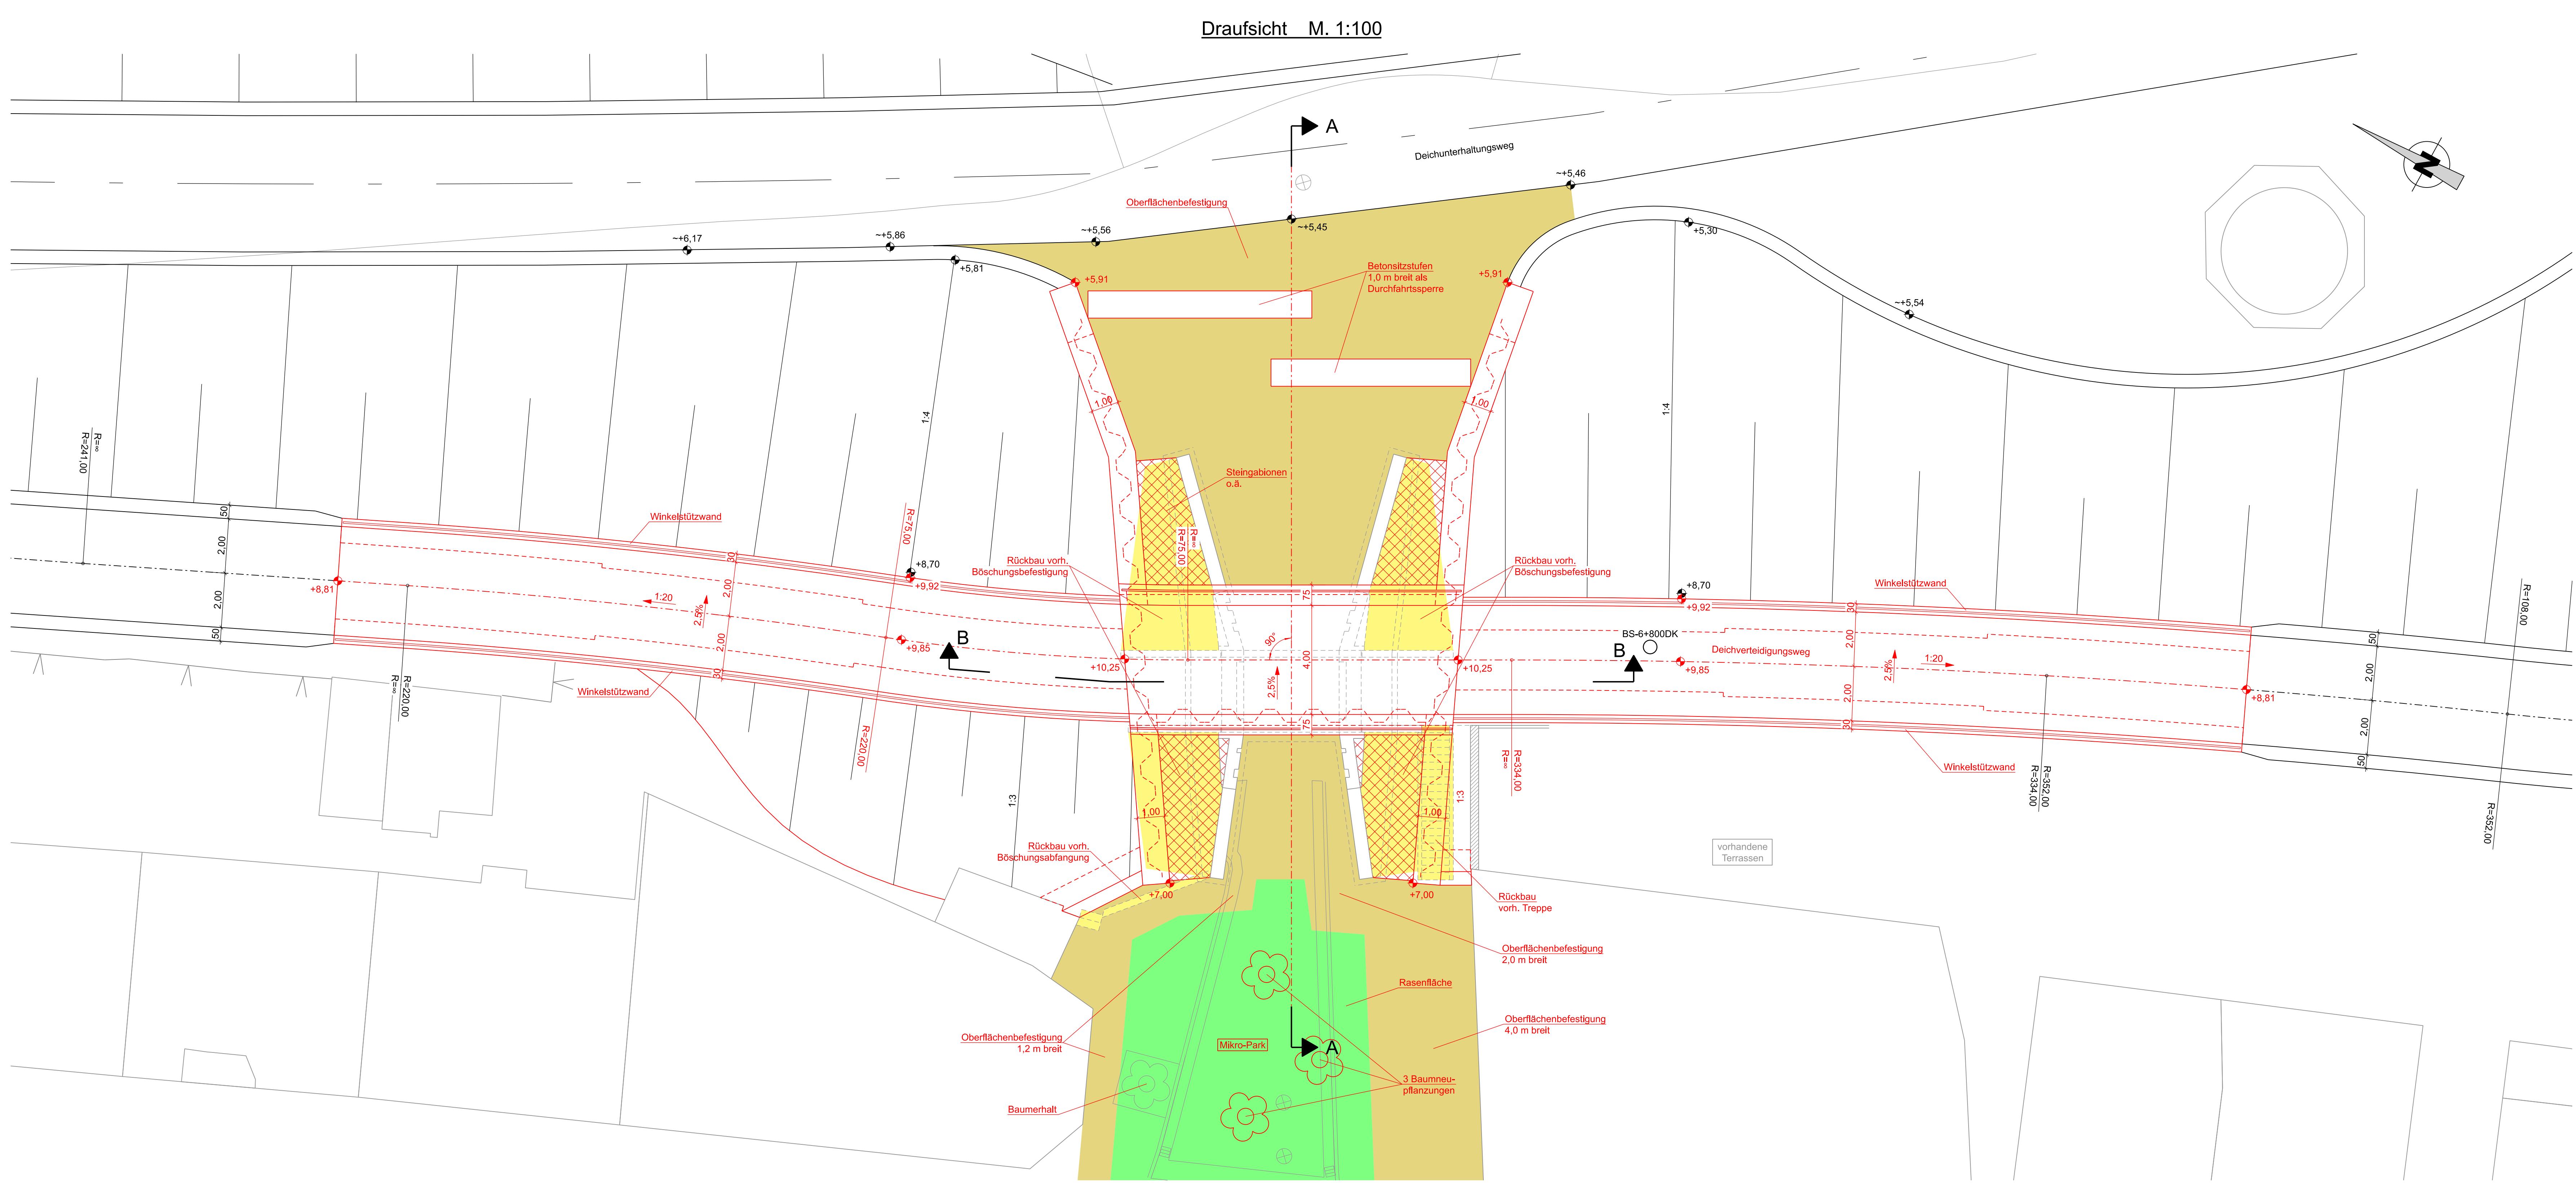
07.11.22_061 | 1:100 | April 2024 | Ht | SW Blatt 1 – Anlage 2

Alternative - Grundinstandsetzung Variante 2

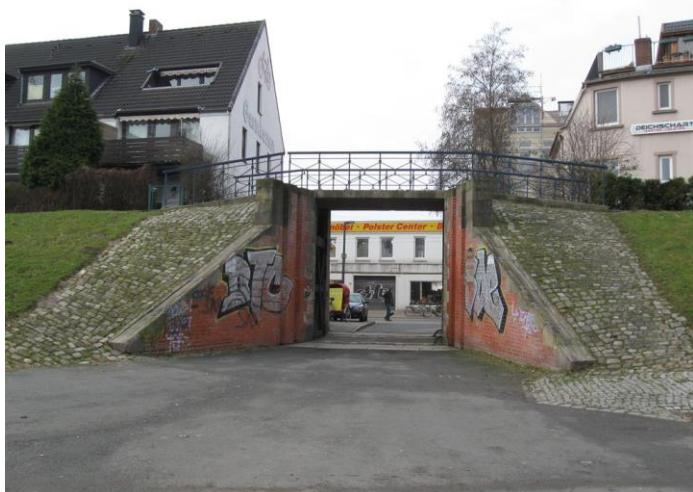
Abbildung 1 Deichschart Buntentor mit Blickrichtung zum Buntentorsteinweg

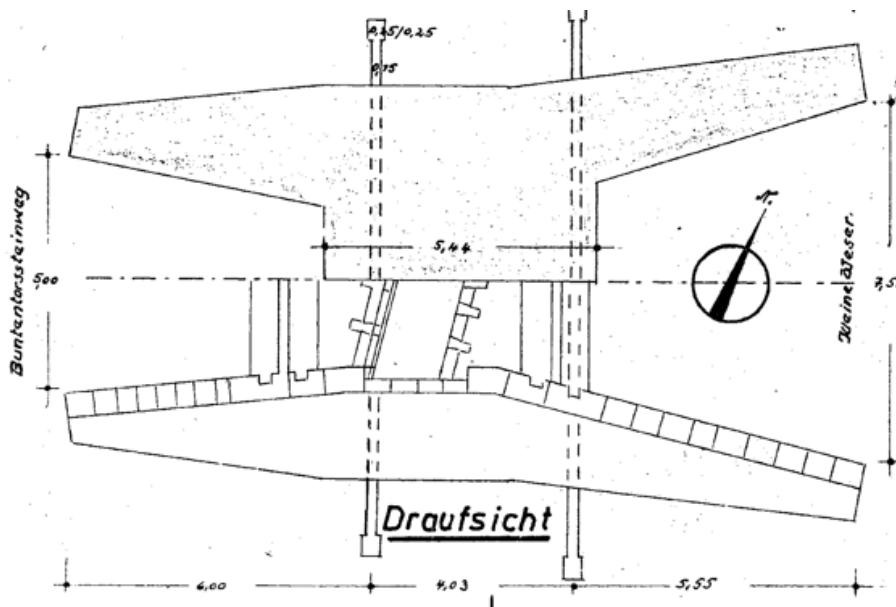
Abbildung 2 Draufsicht Deichschart

Der Brückenüberbau liegt auf einer Höhe von 9,57 m NHN, die Länge der Fahrbahnplatte beträgt 5,10 m und die Breite 3,05 m. Die Fahrbahnplatte liegt lediglich auf den Wänden des Deichscharts auf und kann somit nicht aussteifend angesetzt werden.

Im Bereich zwischen den Deichschartwänden liegen Natursteinelemente, die jedoch rechnerisch nicht angesetzt werden, da die Einwirkungen auf das System nicht genauer bekannt sind. Die Schartsohle liegt auf einer Höhe von 5,56 m NHN.

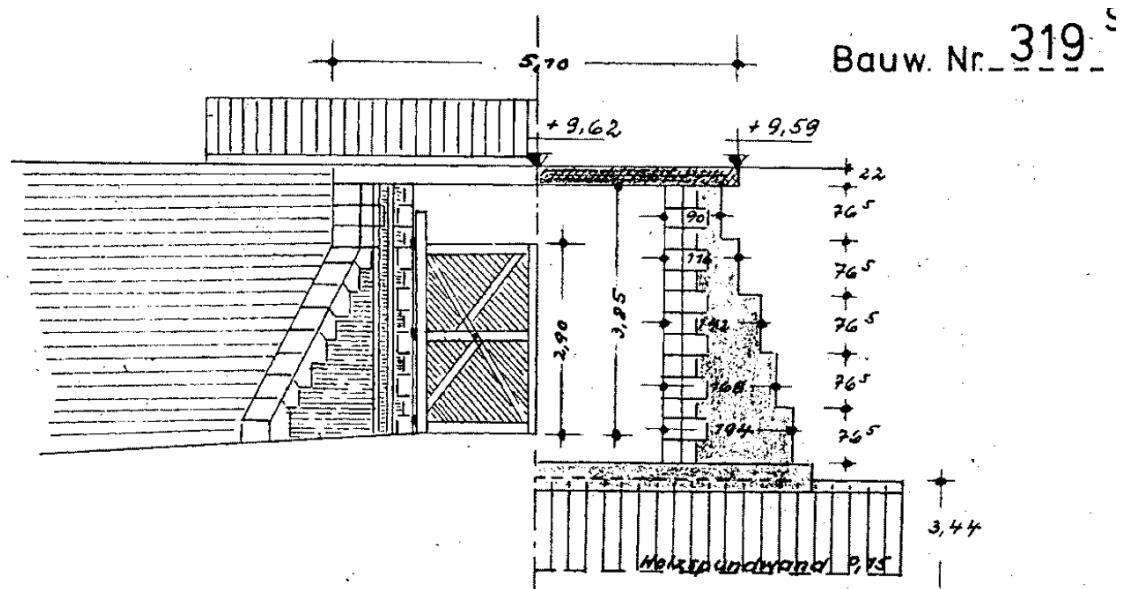
Abbildung 3 Ansicht, Längsschnitt Deichschart

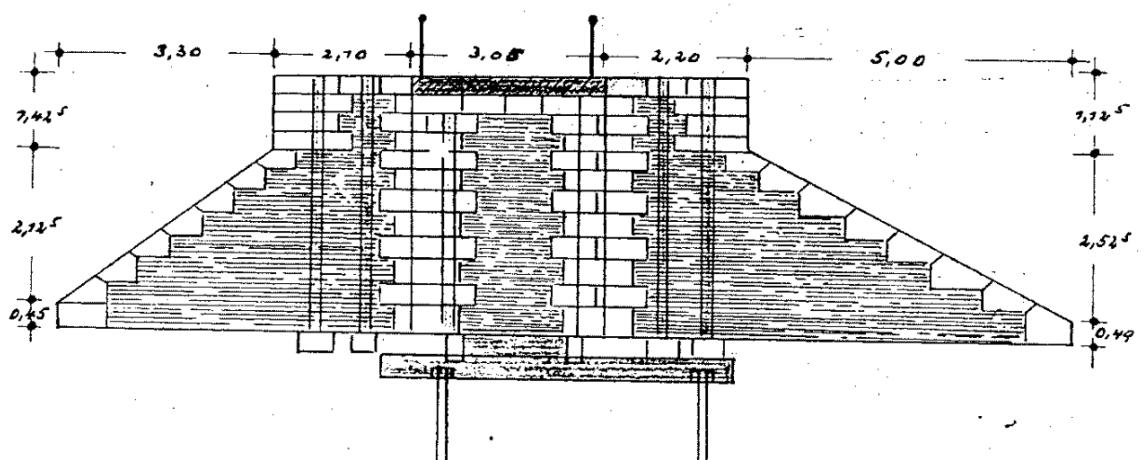
Abbildung 4 Querschnitt Deichschart

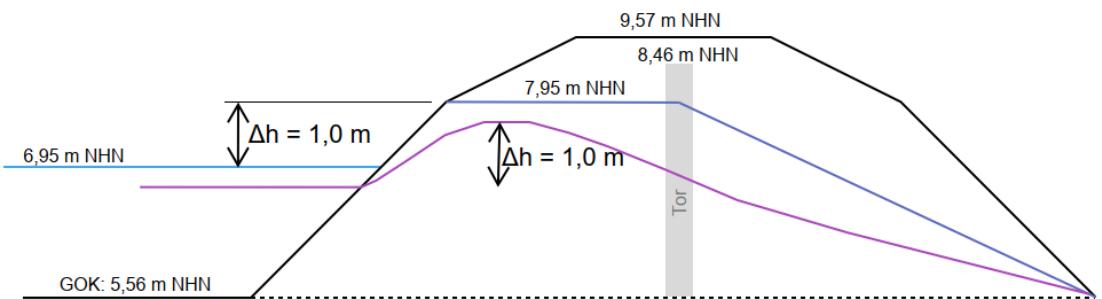
BS-P2 aktuelle Lasten (Sunk-1)

$$q_k = 4 \text{ kN/m}^2$$

Legende:
— Wasserstand vor dem Deichschart
— vsl. einstellende Sickerlinie (qualitativ)
— Auf der sicheren Seite liegende Sickerlinie

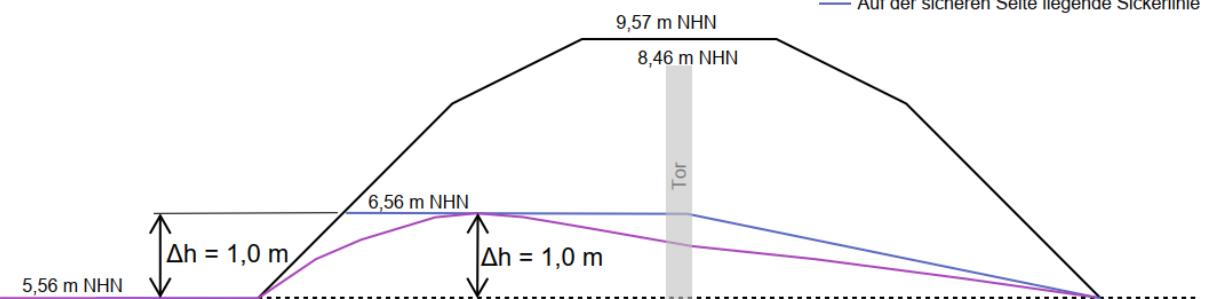
BS-P3 aktuelle Lasten (Sunk-2)

$$q_k = 4 \text{ kN/m}^2$$

Legende:
— Wasserstand vor dem Deichschart
— vsl. einstellende Sickerlinie (qualitativ)
— Auf der sicheren Seite liegende Sickerlinie

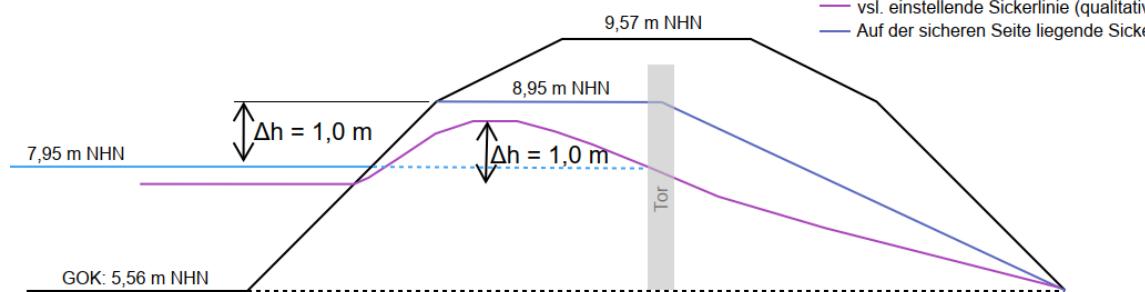
BS-P2 Zukünftige Szenarien (Sunk-1)

$$q_k = 33,3 \text{ kN/m}^2$$

Legende:
— Wasserstand vor dem Deichschart
— vsl. einstellende Sicherlinie (qualitativ)
— Auf der sicheren Seite liegende Sicherlinie

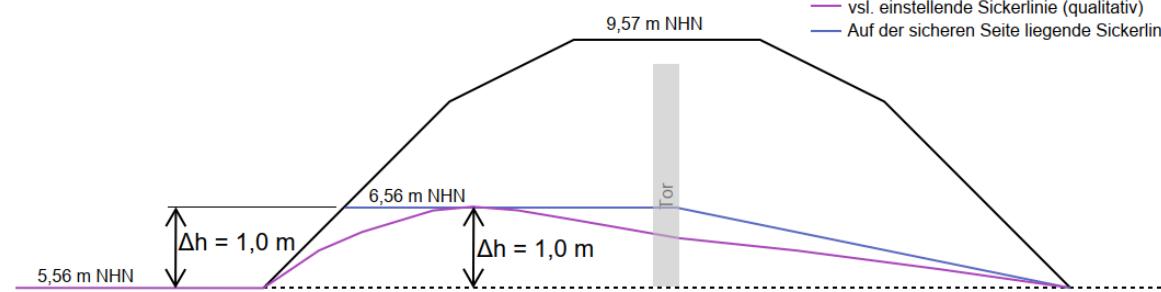
BS-P3 Zukünftige Szenarien (Sunk-2)

$$q_k = 33,3 \text{ kN/m}^2$$

Legende:
— Wasserstand vor dem Deichschart
— vsl. einstellende Sicherlinie (qualitativ)
— Auf der sicheren Seite liegende Sicherlinie

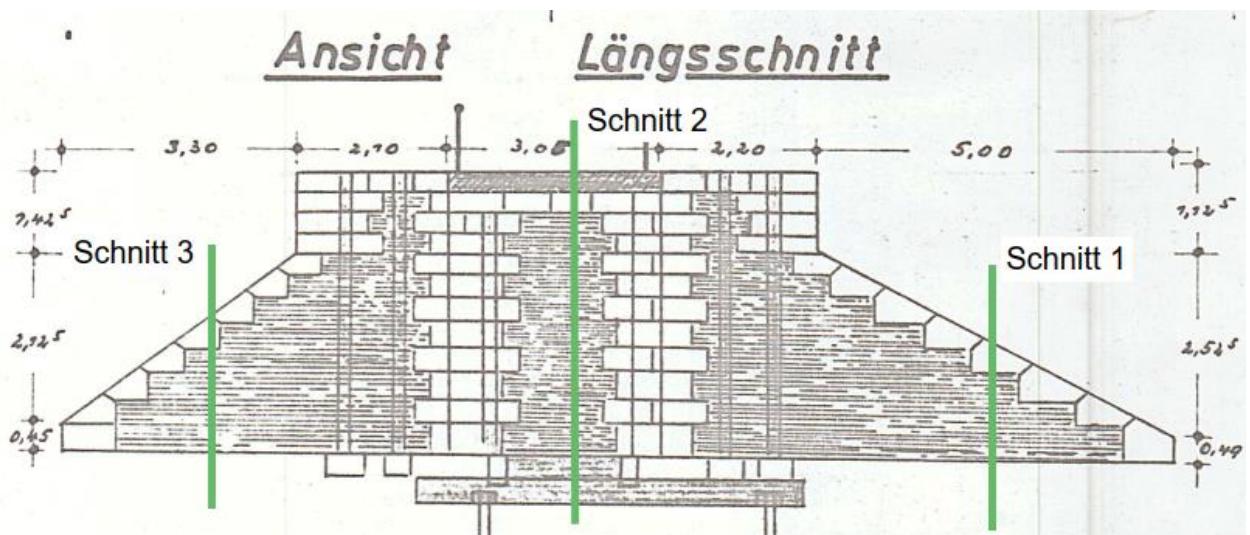
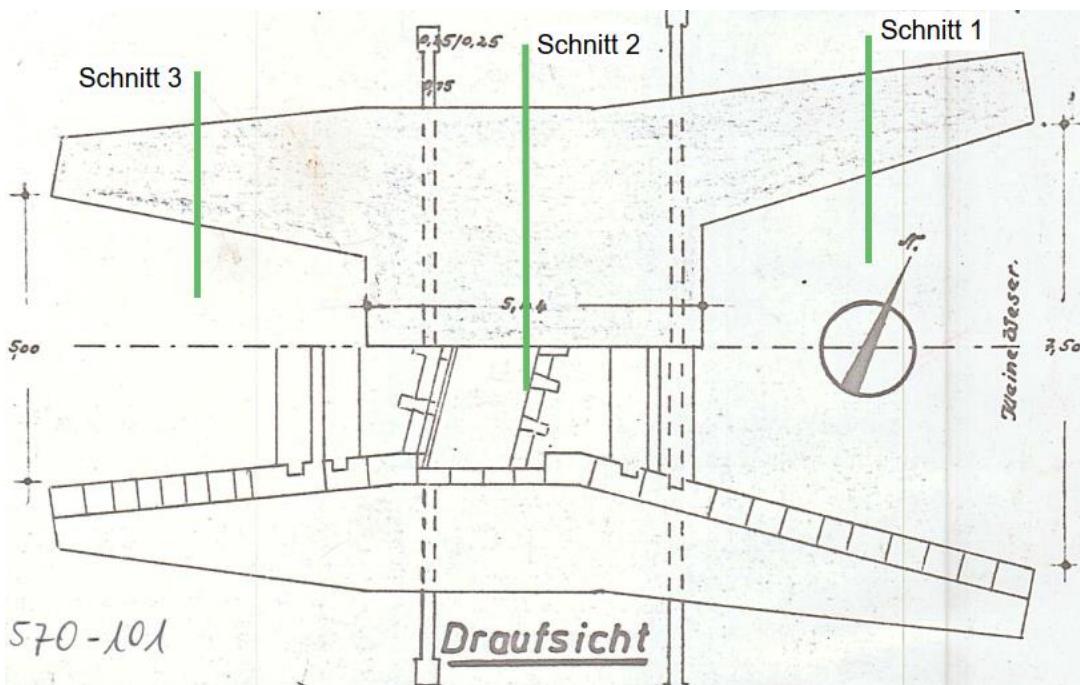
3.2. Bemessungsschnitt

Die Nachweise der 3 Schnitte erfolgt jeweils mit folgenden angesetzten Wasserständen:

BS-P2		BS-P3	
	Durchfahrt	Deichseitig	Durchfahrt	Deichseitig
Ist-Zustand				
Schnitt 1	6,95	7,95	5,56	6,56
Schnitt 2	6,95	7,95	5,56	6,56
Schnitt 3	5,56	6,76*	5,56	6,76*
Zukünftige Nutzung				
Schnitt 1	7,95	8,95	5,56	6,56
Schnitt 2	7,95	8,95	5,56	6,56
Schnitt 3	5,56	6,76*	5,56	6,76*

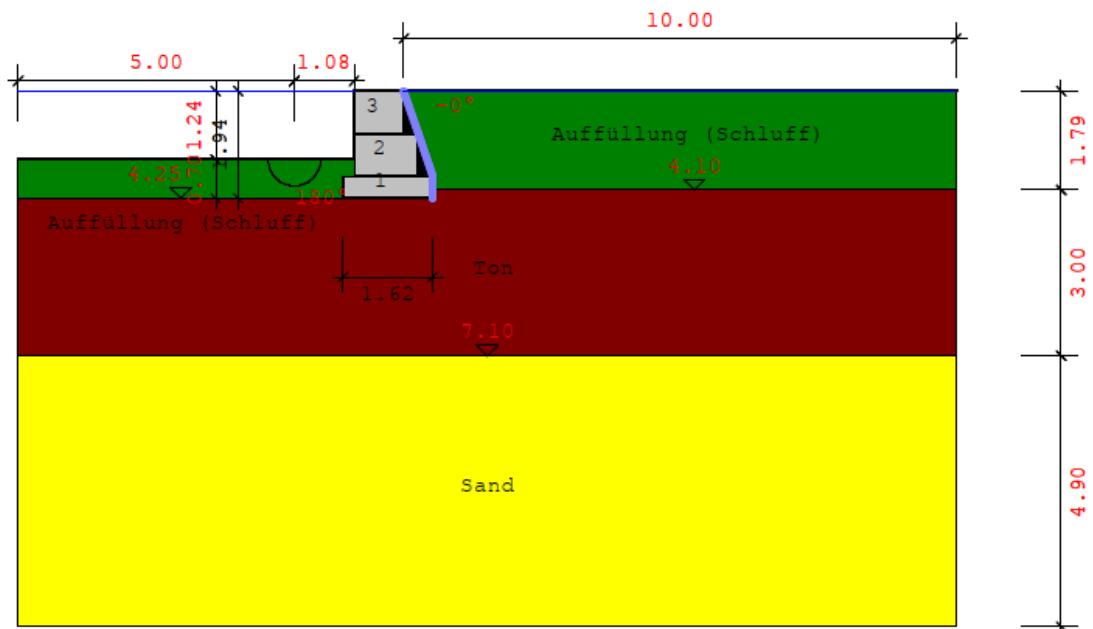
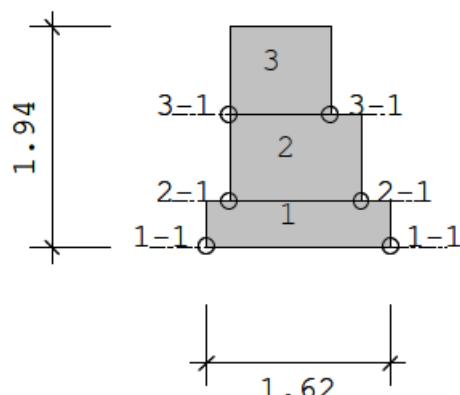
Schnitt 1 – BS-P2

Gabionengeometrie:

Der Grundbuchnachweis wurde mit 50 % Erdwiderstand berechnet.

Äußere Sicherheit				
Ist-Zustand				
	Kippnachweis GZ 1A 2. Kernfläche	Kippnachweis GZ 2 1. Kernfläche	Gleitnachweis	Grundbruch- nachweis
Schnitt 1				
BS-P2	-	erfüllt $\eta = 0,81$	erfüllt $\eta = 0,95$	nicht erfüllt $\eta = 1,26$
BS-P3	-	nicht erfüllt $\eta = 1,57$	nicht erfüllt $\eta = 1,83$	nicht erfüllt*
Schnitt 2				
BS-P2	nicht erfüllt $\eta = 1,07$	nicht erfüllt $\eta = 1,95$	erfüllt $\eta = 0,06$	nicht erfüllt $\eta = 3,66$
BS-P3	erfüllt $\eta = 0,95$	nicht erfüllt $\eta = 1,74$	erfüllt $\eta = 0,04$	nicht erfüllt $\eta = 3,26$
Schnitt 3				
BS-P2	-	nicht erfüllt $\eta = 1,36$	nicht erfüllt $\eta = 1,76$	nicht erfüllt*
BS-P3	-	nicht erfüllt $\eta = 1,36$	nicht erfüllt $\eta = 1,76$	nicht erfüllt*

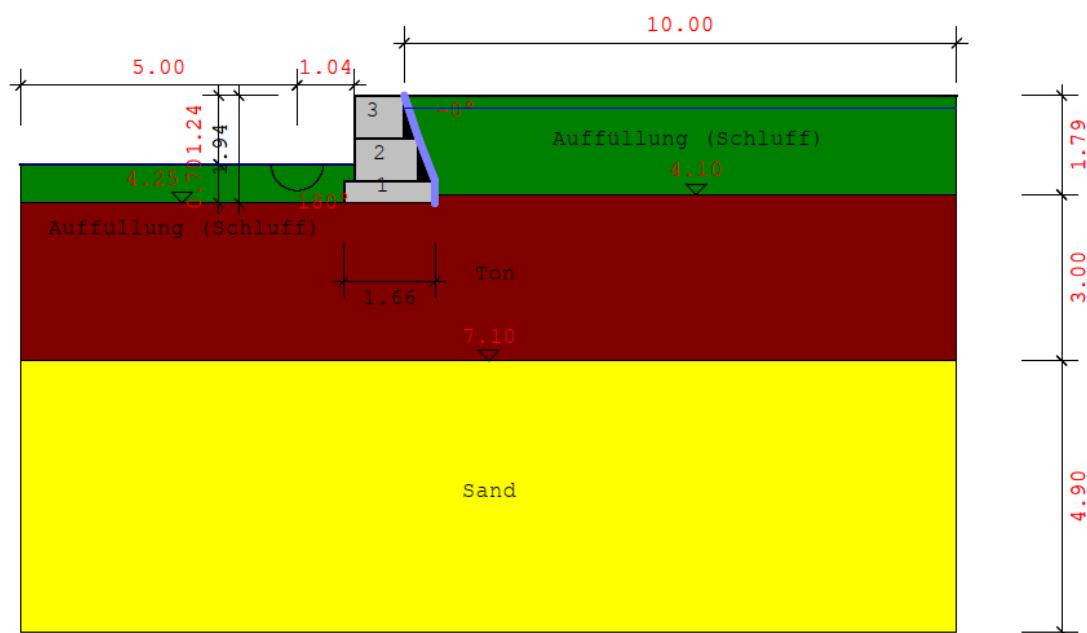
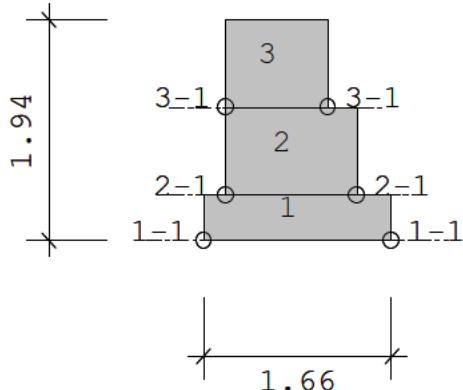
Schnitt 1 – BS-P3

Gabionengeometrie:

Fuge	LF	e	zul e	Kippnachw.	Rt,d	T,d	Gleitnachw.
2-1	1	20.49	19.33	nicht erfüllt	17.69	22.53	nicht erfüllt
3-1	1	2.89	15.00	erfüllt	7.01	5.42	erfüllt

System 'A' LF 1(g) Abbruch Grundbruch System 'A' LF 1(g): Die Neigung der Resultierenden zur Fundamentsohle $\delta=32.91^\circ$ ist grösser als der Reibungswinkel $\phi=20.00^\circ$ des Bodens.

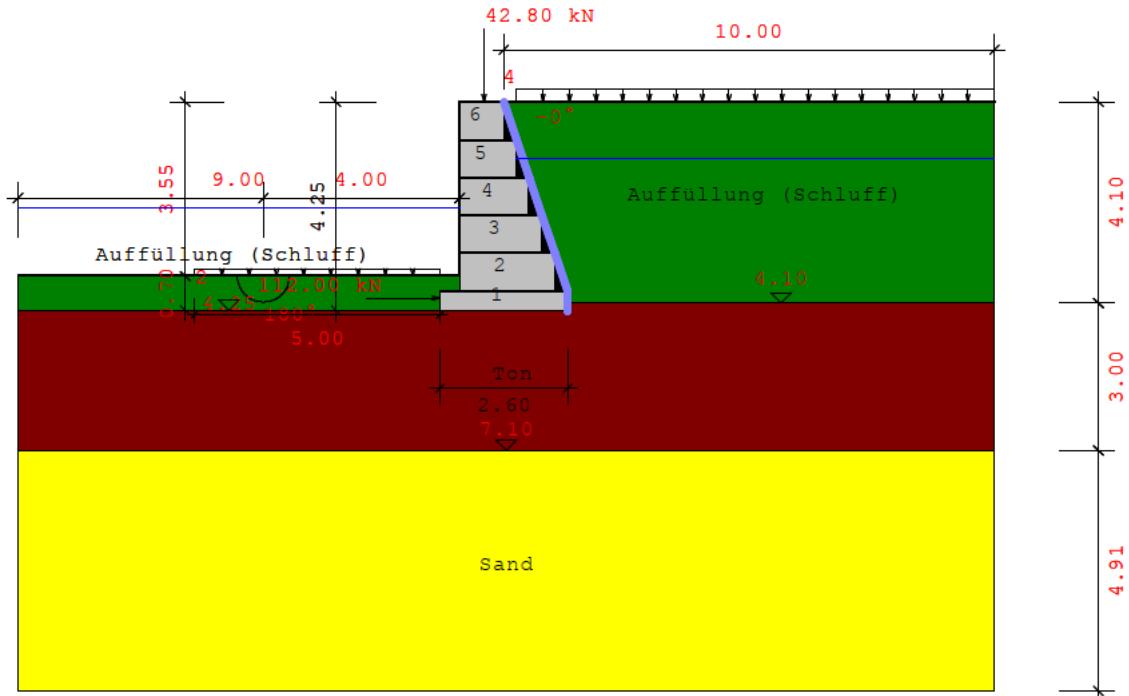
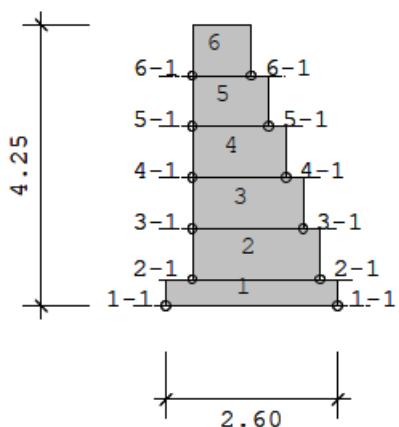
Schnitt 2 – BS-P2

Gabionengeometrie:

Als maßgebend gilt der im Schnitt 2 des Ist-Zustandes BS-P2 geführte Grundbruch-nachweis:

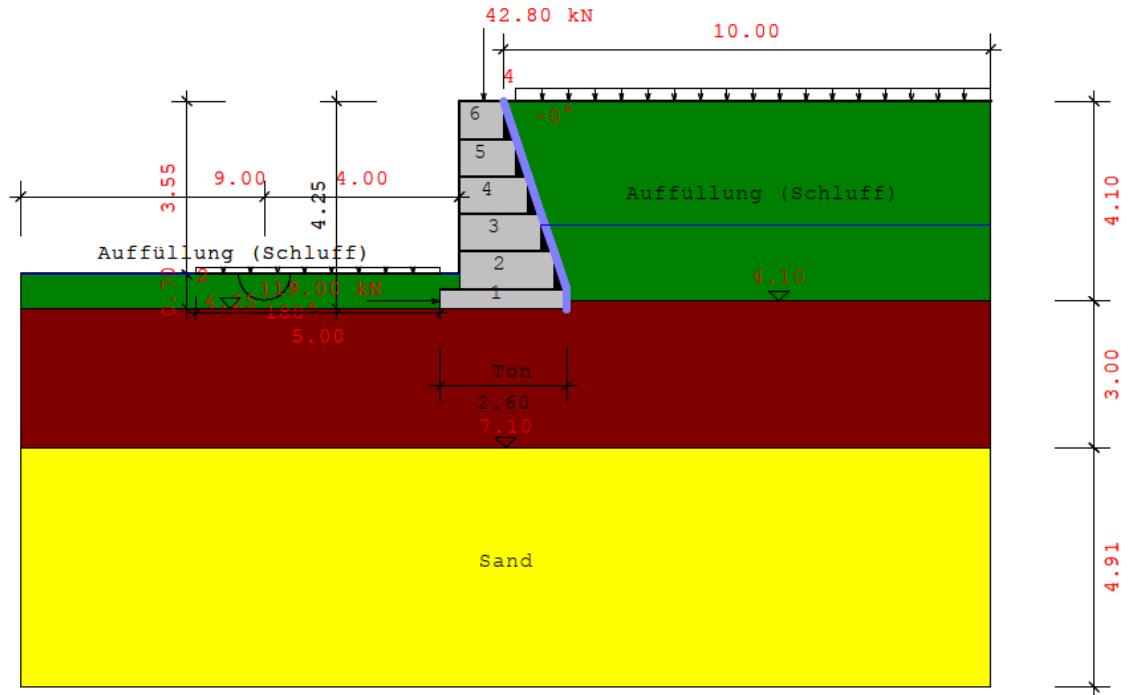
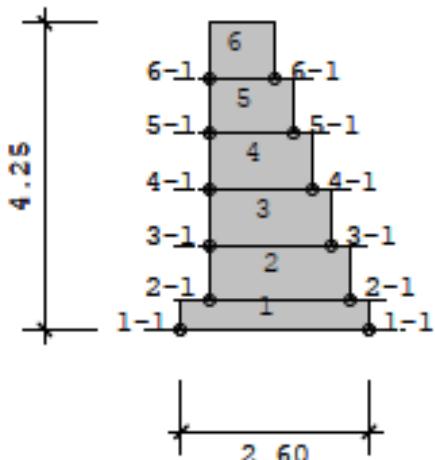
Schnitt 2 – BS-P3

Gabionengeometrie:

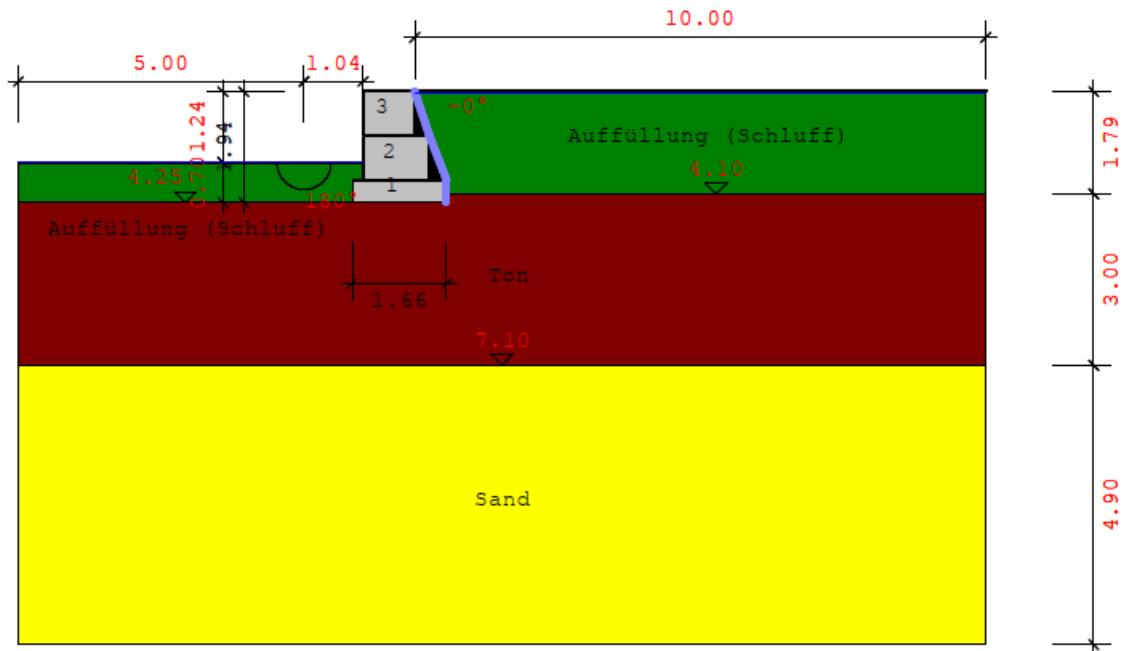
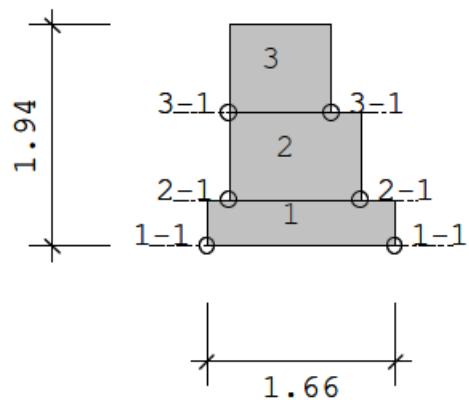
Schnitt 3 – BS-P2

Gabionengeometrie:

System 'A' LF 1(g) Abbruch Grundbruch System 'A' LF 1(g): Die Neigung der Resultierenden zur Fundamentschale $\delta=31.82^\circ$ ist grösser als der Reibungswinkel $\phi=20.00^\circ$ des Bodens.

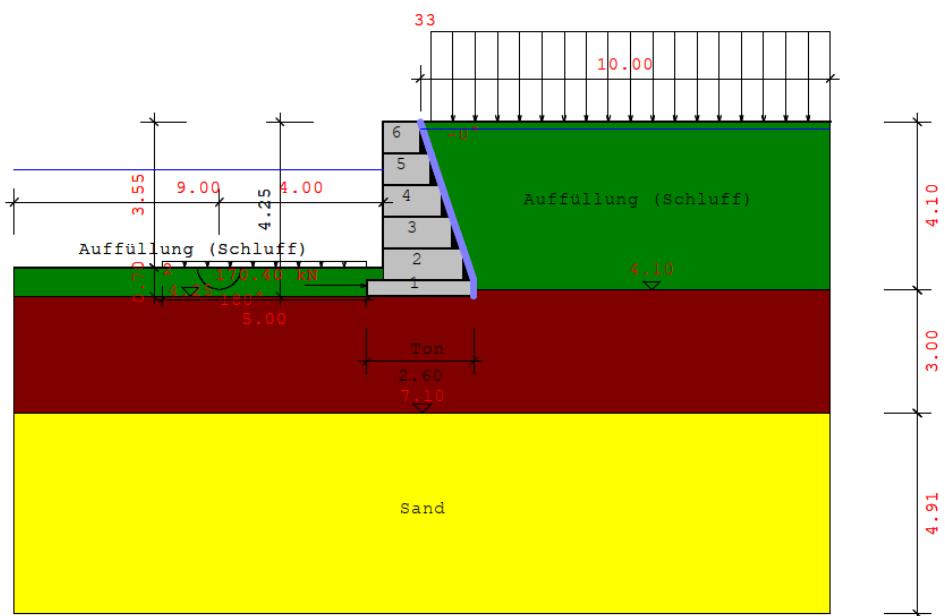
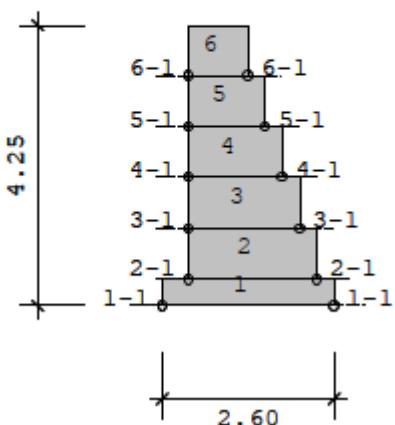
Schnitt 2 – BS-P2

Gabionengeometrie:

System 'A' LF 1(g) Abbruch Grundbruch System 'A' LF 1(g): Die Lastresultierende befindet sich ausserhalb des Fundaments (Ausmitte eb=1.91 Breite b=2.60).

Äußere Sicherheit				
Zukünftige Nutzung				
	Kippnachweis GZ 1A 2. Kernfläche	Kippnachweis GZ 2 1. Kernfläche	Gleitnachweis	Grundbruch- nachweis
Schnitt 1				
BS-P2	-	erfüllt $\eta = 0,81$	erfüllt $\eta = 0,95$	nicht erfüllt $\eta = 1,26$
BS-P3	-	nicht erfüllt $\eta = 1,57$	nicht erfüllt $\eta = 1,83$	nicht erfüllt*
Schnitt 2				
BS-P2	nicht erfüllt $\eta = 2,20$	nicht erfüllt $\eta = 2,21$	erfüllt $\eta = 0,57$	nicht erfüllt**
BS-P3	nicht erfüllt $\eta = 1,62$	nicht erfüllt $\eta = 1,51$	erfüllt $\eta = 0,42$	nicht erfüllt**
Schnitt 3				
BS-P2	-	nicht erfüllt $\eta = 1,36$	nicht erfüllt $\eta = 1,76$	nicht erfüllt*
BS-P3	-	nicht erfüllt $\eta = 1,36$	nicht erfüllt $\eta = 1,76$	nicht erfüllt*

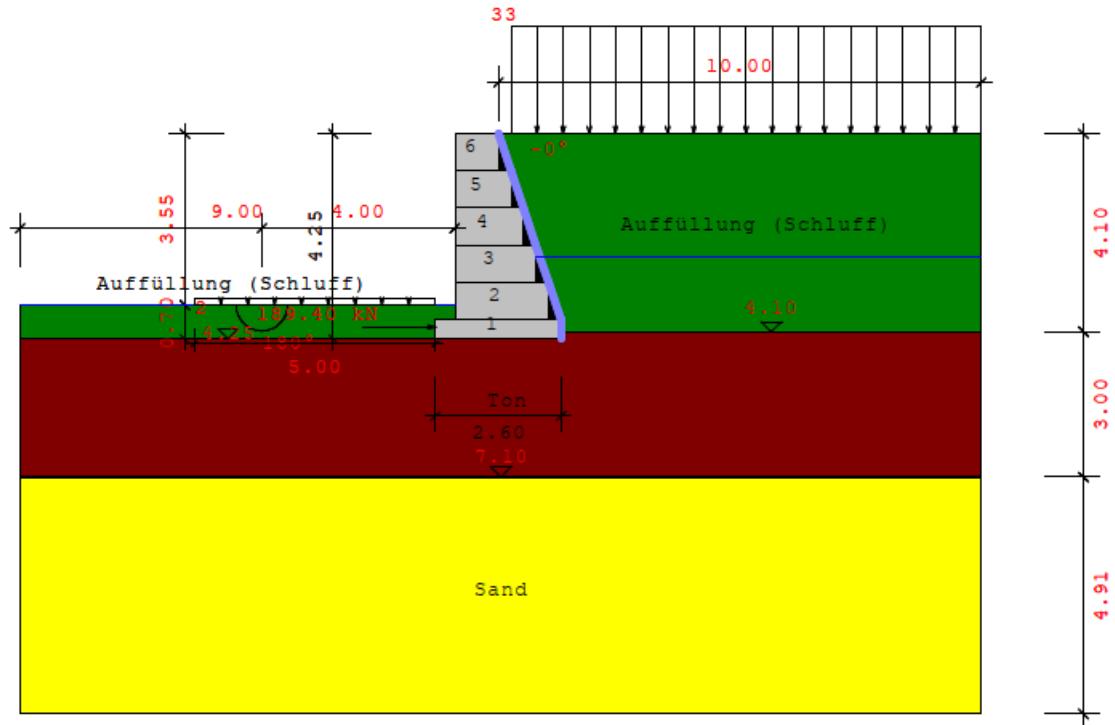
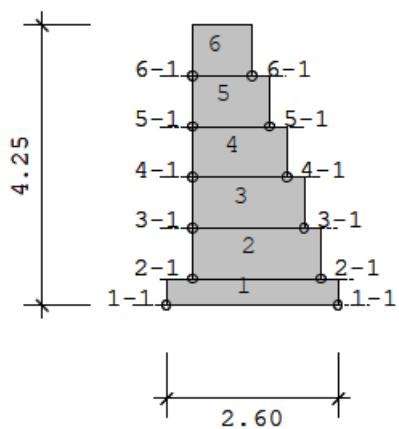
Schnitt 2 – BS-P3

Gabionengeometrie:

System 'A' LF 1 (g) Abbruch Grundbruch System 'A' LF 1 (g): Die Lastresultierende befindet sich ausserhalb des Fundaments (Ausmitte eb=1.41 Breite b=2.60).
